# Bomen Effect Analyse (BEA)

Westerveldhuis, Amersfoortsestraat 18 te Barneveld

Controleur : M. Visch  
Klantnummer : 908852  
Projectnummer : 200238  
Datum : 29-06-2020  
Bestandsnaam : BEA Westerveldhuis

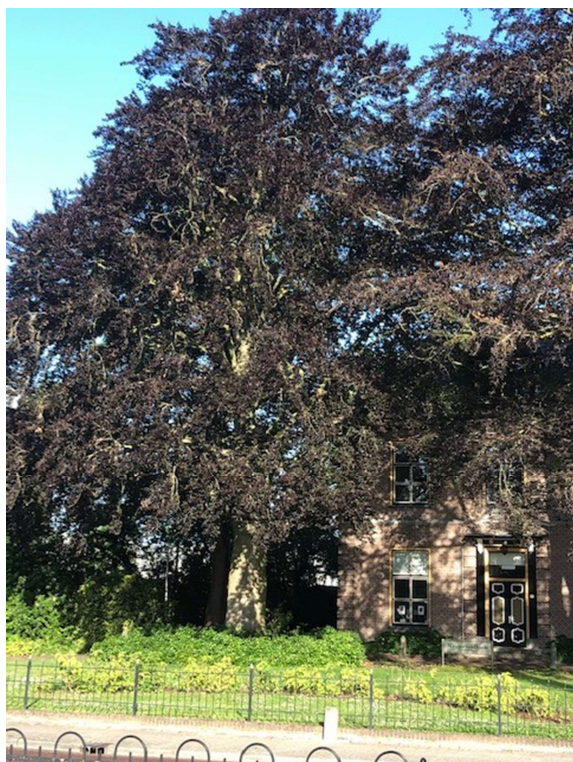
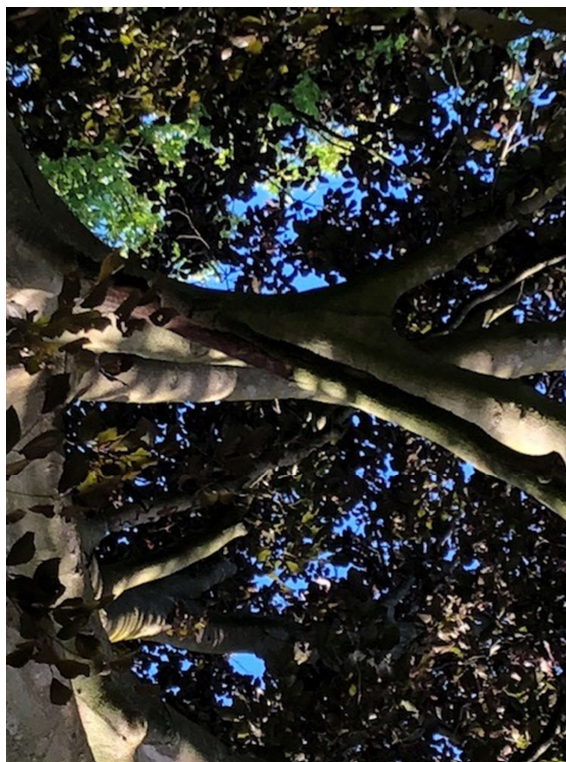
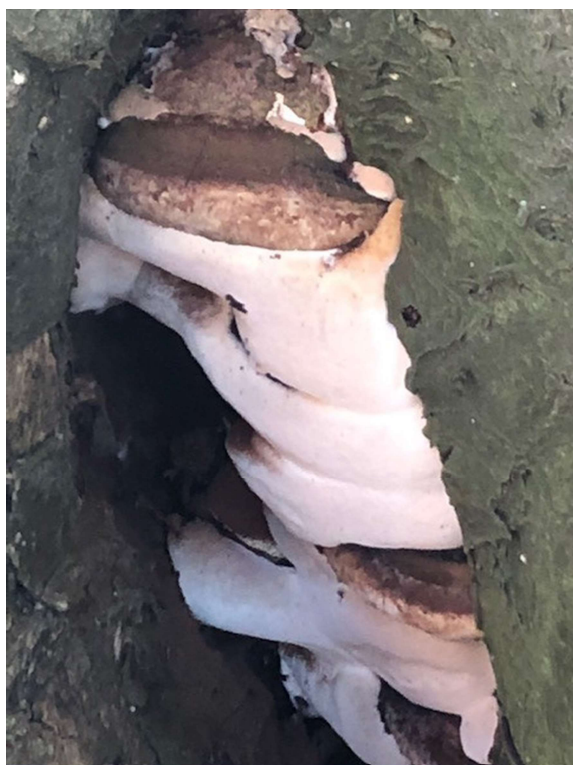
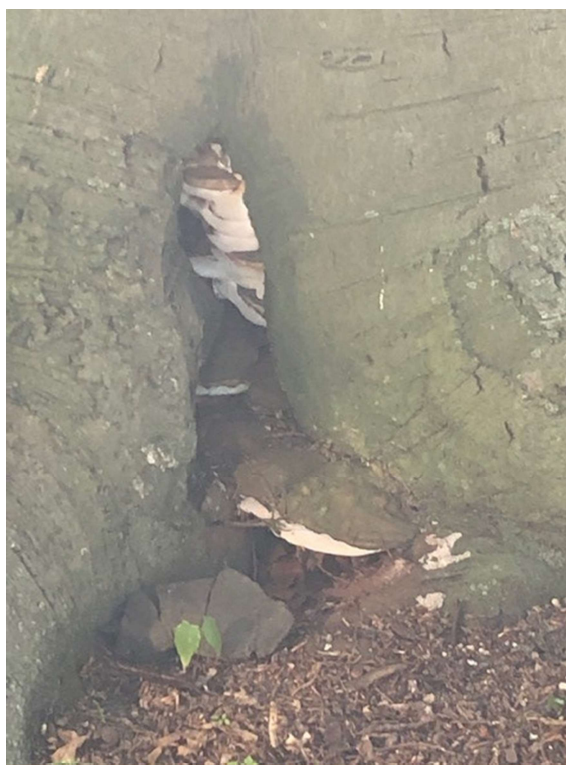
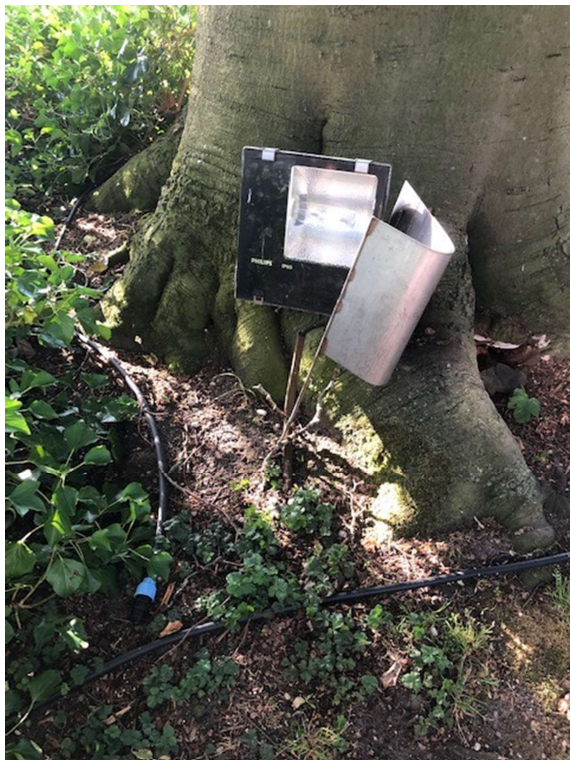
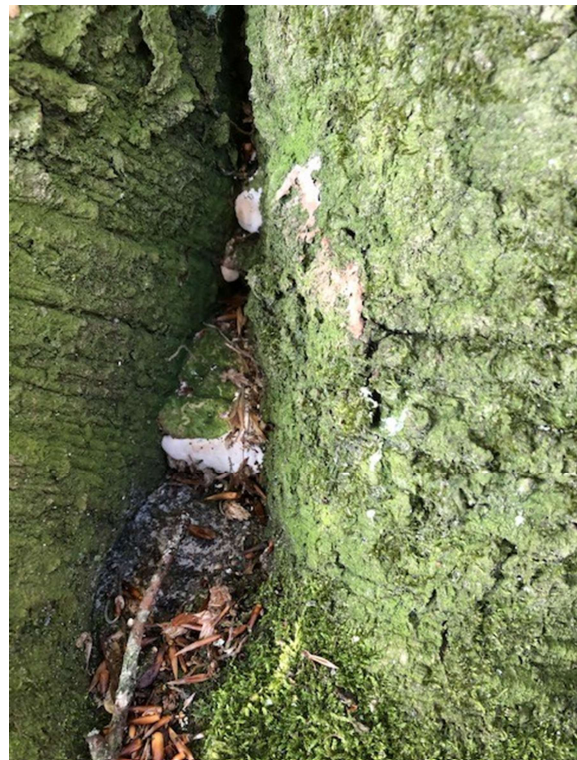
Boom 1

| Nr. | Conditie | Mechanische gebreken | Toekomstverwachting | Maatregel |
|---|---|---|---|---|
| 1 | Goed/Redelijk | Zwamaantasting | 10 jaar | Behouden |

- Aan de stamvoet een kleine holte aan de woningzijde met daarin een zwamaantasting van de dikrand tonderzwam (*Ganoderma australe*). Tevens aan de rechterzijde een kleine zwam waargenomen.
- Scheutlengte is op een takmonster gemeten, waarbij de gemiddelde lengte per jaar betreft:
  - o jaar 2020: totale lengte 10 cm
  - o jaar 2019: totale lengte 14 cm
  - o jaar 2018: totale lengte 15 cm
  - o jaar 2017: totale lengte 5 cm
  - o jaar 2016: totale lengte 15 cm
  - o jaar 2015: totale lengte 2 cm
  - o jaar 2014: totale lengte 5 cm

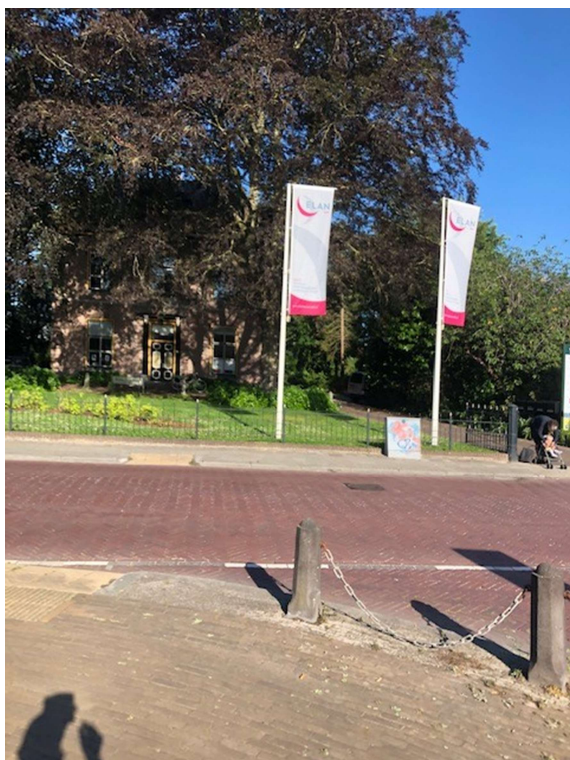
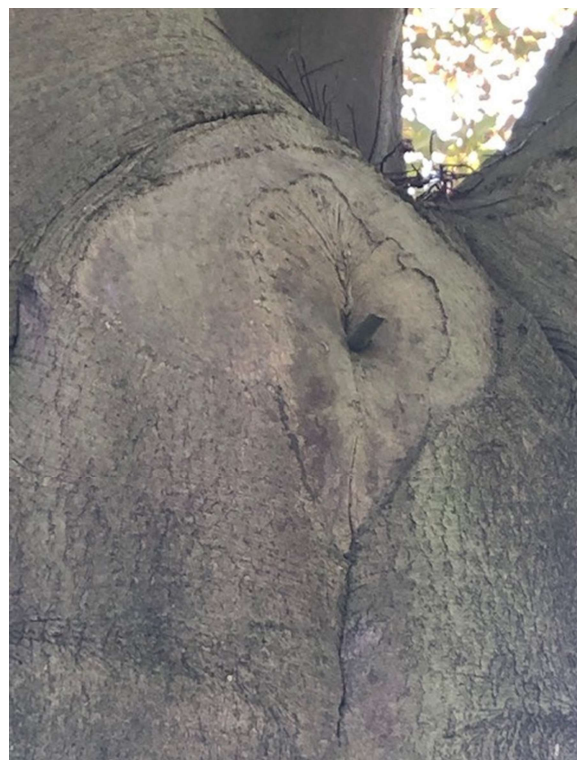
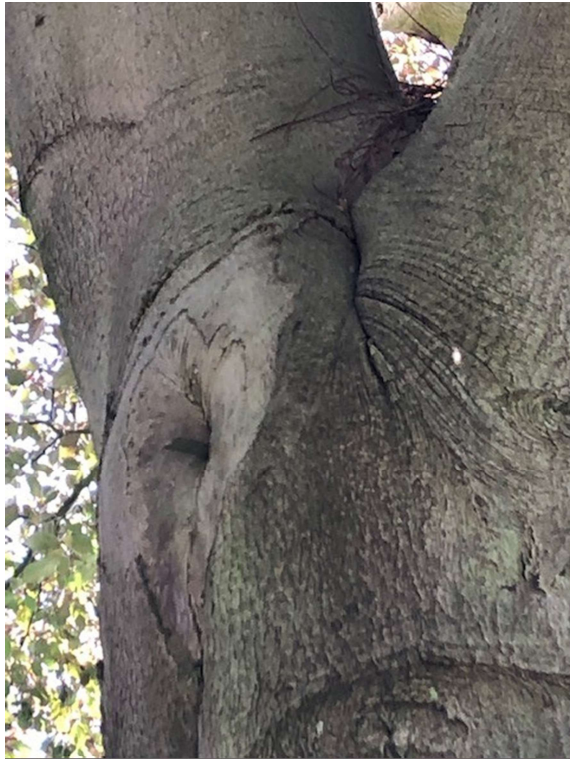
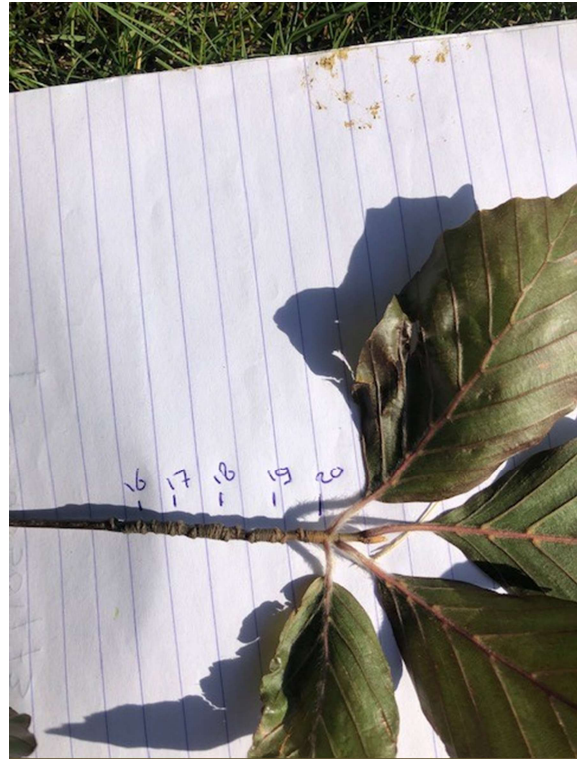
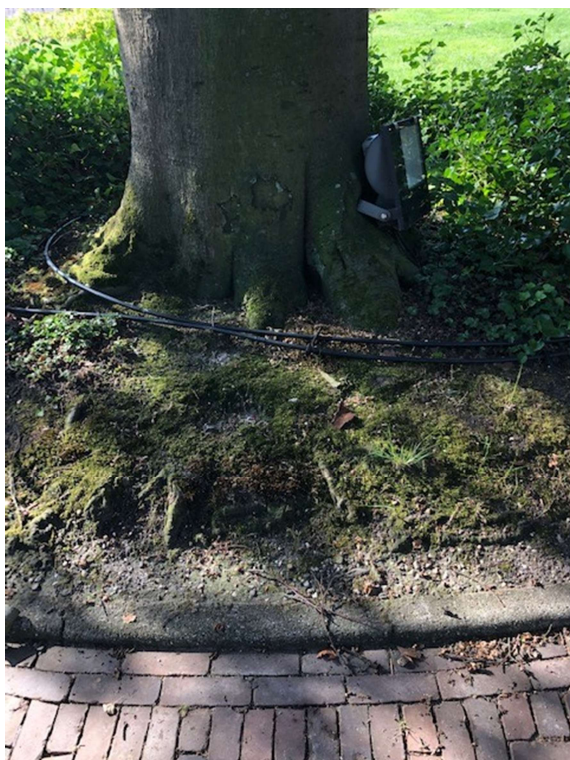
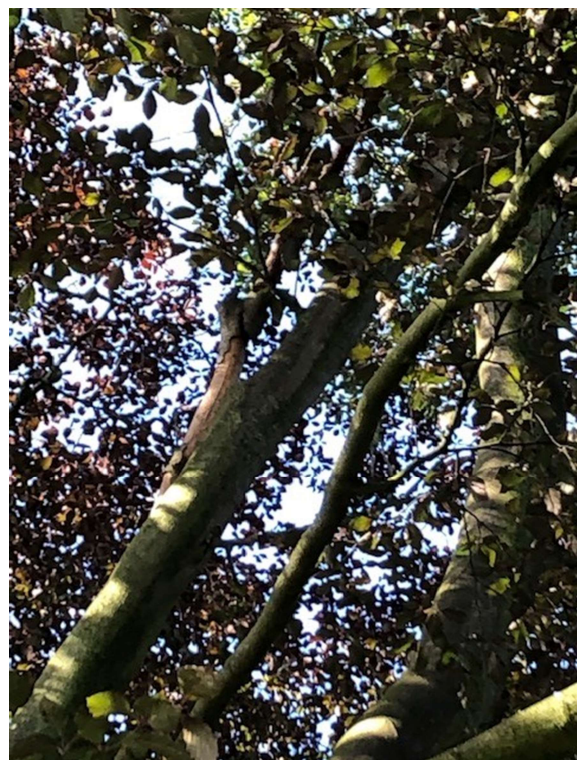
Boom 2

| Nr. | Conditie | Mechanische gebreken | Toekomstverwachting | Maatregel |
|---|---|---|---|---|
| 2 | Verminderd/Redelijk | n.v.t. | 10 jaar | Behouden |

- Boom vergaaffelt op 4,00 m1 in 3 stuks zware gestelarmen welke de kroonvormen.
- Aandachtspunt; de boom heeft op d.d. 23-06-2020 reeds plekken waarbij het blad begint te verkleuren naar herfstkleuren.
- Scheutlengte is op een takmonster gemeten, waarbij de gemiddelde lengte per jaar minimaal is met een lengte van circa 1 tot 1,5 cm.
- Kroonprojectie is tot op de grens van het perceel aan de zijde waar bebouwing gaat plaatsvinden.
