# Bomen Effect Analyse

## 6 bomen

Patrijs  
Deurne

Zeeland, maart 2021

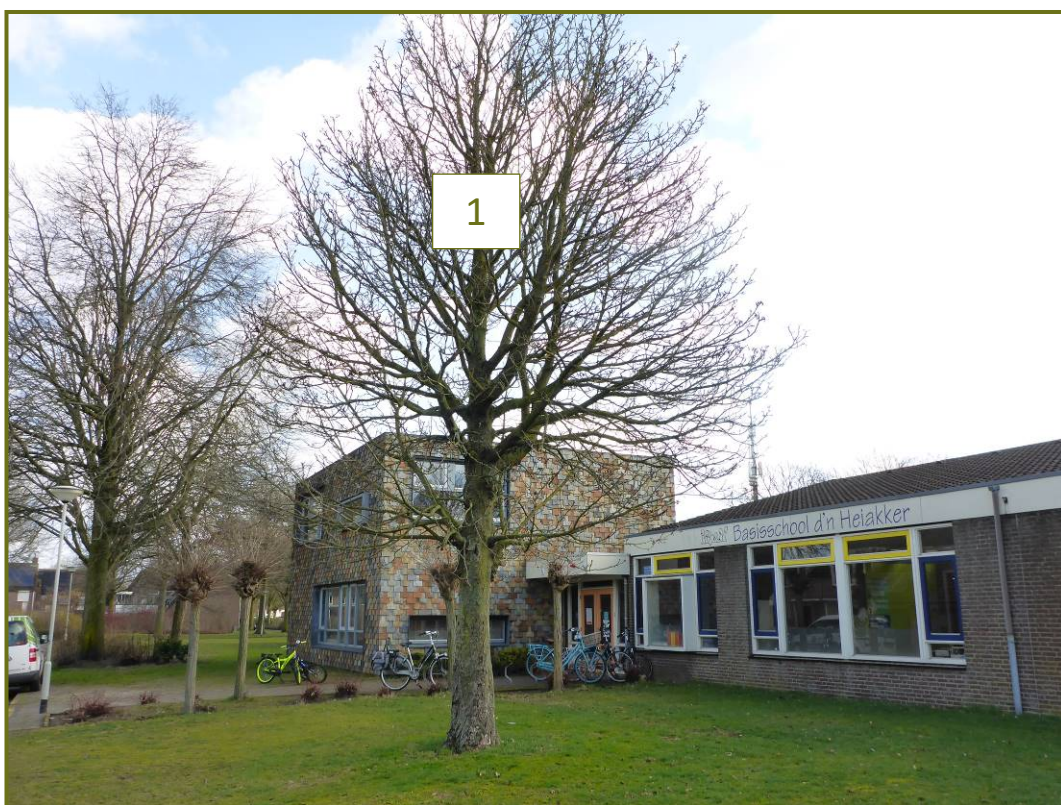
Afbeelding 2. Boom 1

Bij de witte paardenkastanje is aantasting van de kastanjabloedingsziekte (*Pseudomonas syringae*) waargenomen. De aantasting is reeds verspreid over de gehele stam en een aantal gesteltakken. Op termijn neemt vooral het risico op takbreuk toe. Er is geen remedie voor de ziekte. Uiteindelijk zal de boom afsterven.

Ondanks de verminderde kwaliteit van de boom, wordt geadviseerd deze vooralsnog te behouden.

De betreffende infiltratiekrat dient echter wel verder van de boom af te komen. Hierdoor krijgt een eventuele nieuwe boom in de toekomst meer groeiruiimte om voldoende uit te kunnen groeien.

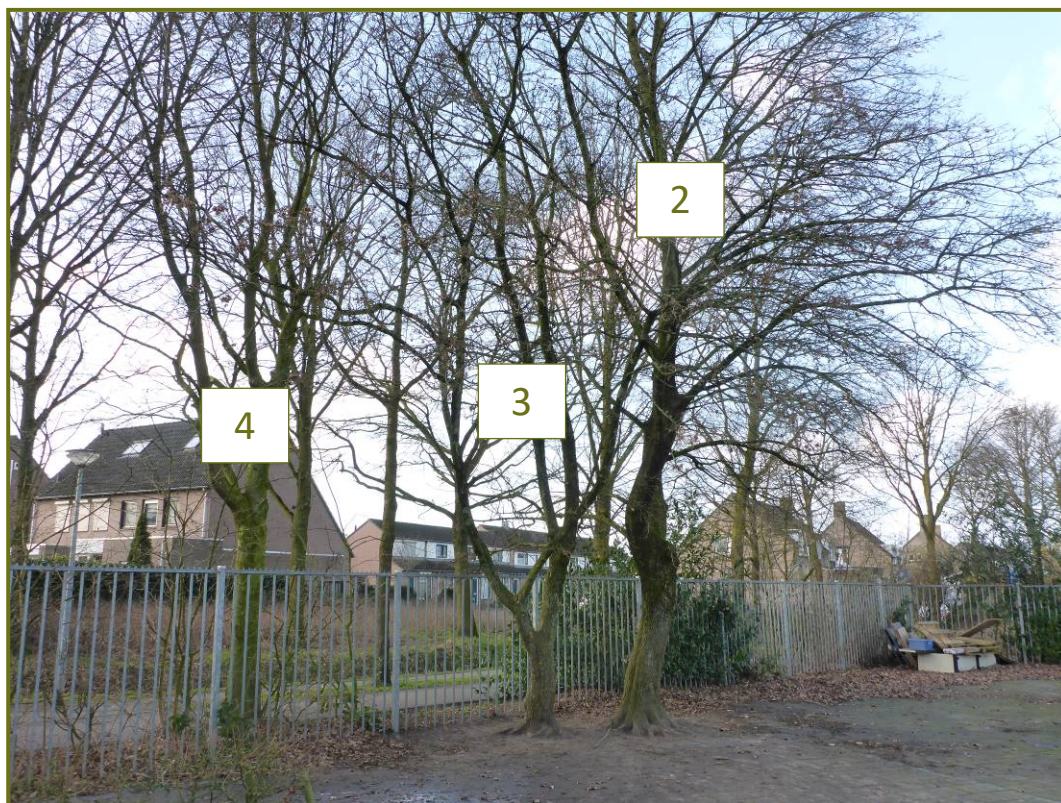
Afbeelding 3. Bomen 2, 3 en 4

Hierdoor kunnen de bomen 2 en 3 zeker niet behouden blijven.

De nieuwe rijbaan wordt ook vlak langs boom 4 aangelegd. De werkzaamheden resulteren bij deze boom in een percentage wortelverlies van 10-20 %. Dit percentage is acceptabel.

De bomen 2 en 3 komen vrijwel midden in de rijbaan. Boom 4 heeft al een verminderde kwaliteit.

Geadviseerd wordt de bomen 2, 3 en 4 te kappen.

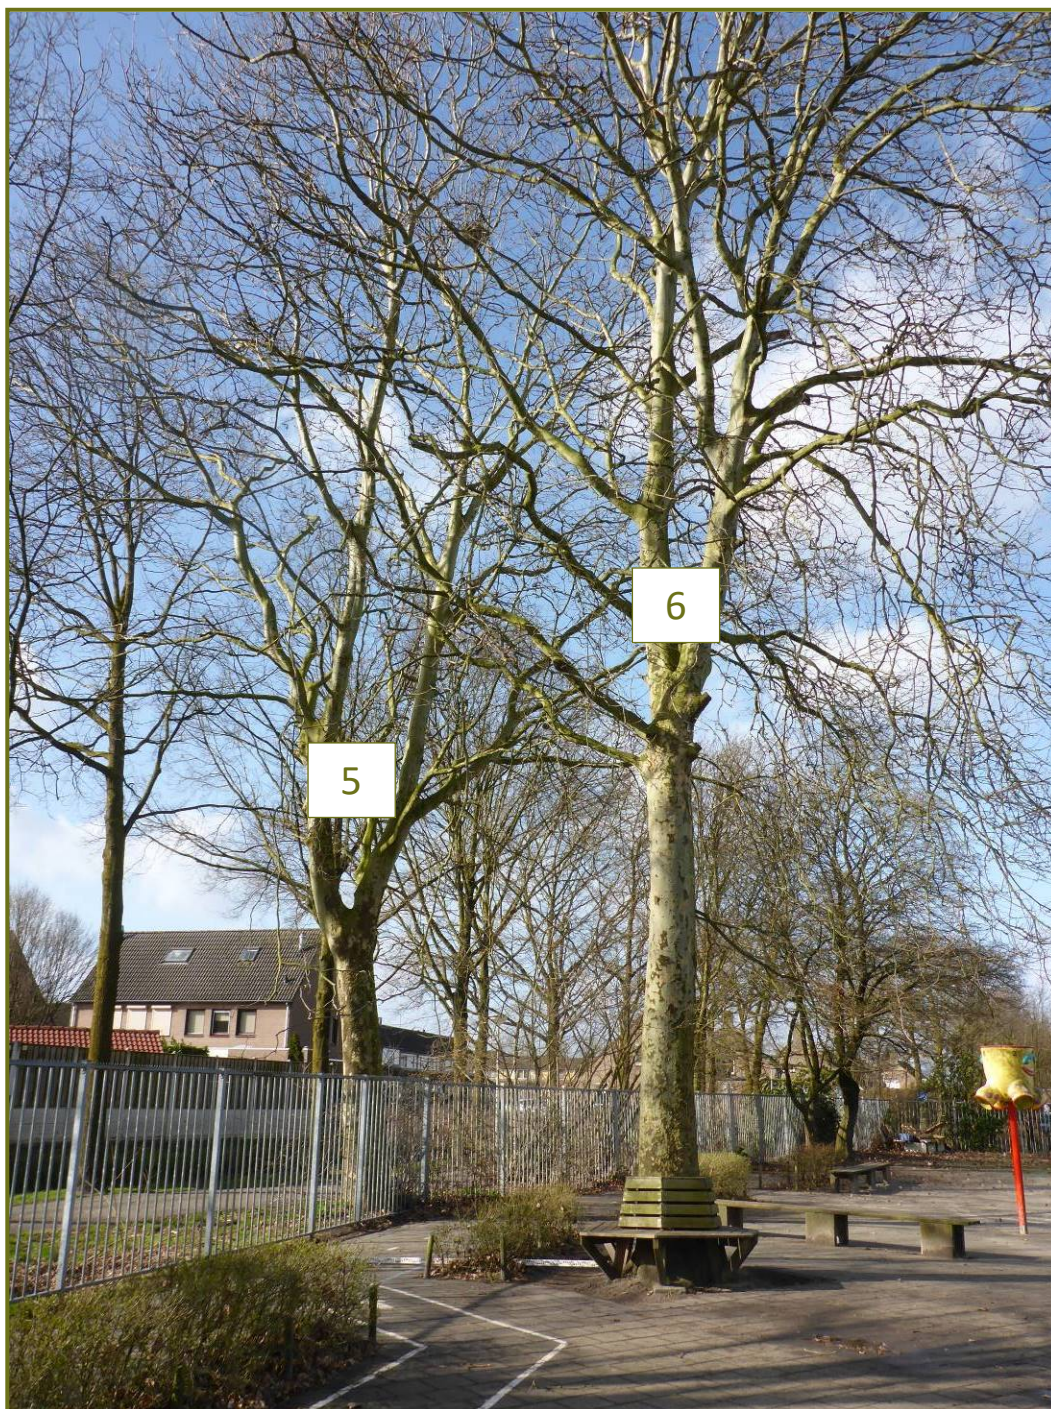
*Afbeelding 4. Bomen 5 en 6*

De ruimte tussen de stamvoet van de bomen 5 en 6 is 4 meter. Dit is erg krap voor een rijbaan. Zie afbeelding op de volgende pagina.

Het huidige cunet onder het schoolplein is 20-25 cm. Verwacht wordt dat bij de realisatie van de rijbaan en parkeerplaatsen een cunet wordt ontgraven van 40-50 cm. Deze werkzaamheden resulteren in een percentage wortelverlies van 20-30 %. Dit percentage is onacceptabel en heeft een tijdelijke tot structurele conditievermindering tot gevolg. Daarbij wordt de groeiplaats blijvend verkleind en kunnen wortels niet meer herstellen.

De platanen zijn wel voldoende hoog opgekroond. Alleen enkele takken aan de buitenrand van de kroon zakken wat lager door.

Geadviseerd wordt de bomen 5 en 6 te behouden. Hiervoor dient rekening te worden gehouden dat de rijbaan inclusief cunet niet breder kan worden dan 3,5 meter.

De grond tussen de bomen 5 en 6 dient te worden verwijderd met behulp van een grondzuigwagen over een lengte van 15 meter tot 1 meter diep. Deze ruimte dient te worden opgevuld met bomengranulaat. Op deze manier kunnen bestaande wortels worden gehandhaafd. Het bomengranulaat is voldoende draagkrachtig voor de rijbaan.

Parkeerplaatsen worden over het algemeen minder zwaar belast. Onder de zes parkeerplaatsen nabij boom 6 dient een sandwichconstructie te worden aangebracht. Op deze manier hoeft een minder diep cunet te worden ontgraven. Deze constructie is voldoende draagkrachtig voor de parkeerplaatsen.

Onder de gehele kroonprojectie van beide bomen dient waterdoorlatende verharding te worden aangebracht. Of het hemelwater dient op een andere manier in de groeiplaats van de platanen terecht te komen.

Daarbij dienen de bodem rondom de platanen losgemaakt te worden door middel van pneumatisch injecteren van lucht en organisch materiaal.

De platanen dienen gesnoeid te worden. Alleen enkele te laaghangende takken verwijderen.

Kappen van boom 6 en herplanten van een nieuwe boom op een gunstigere locatie.

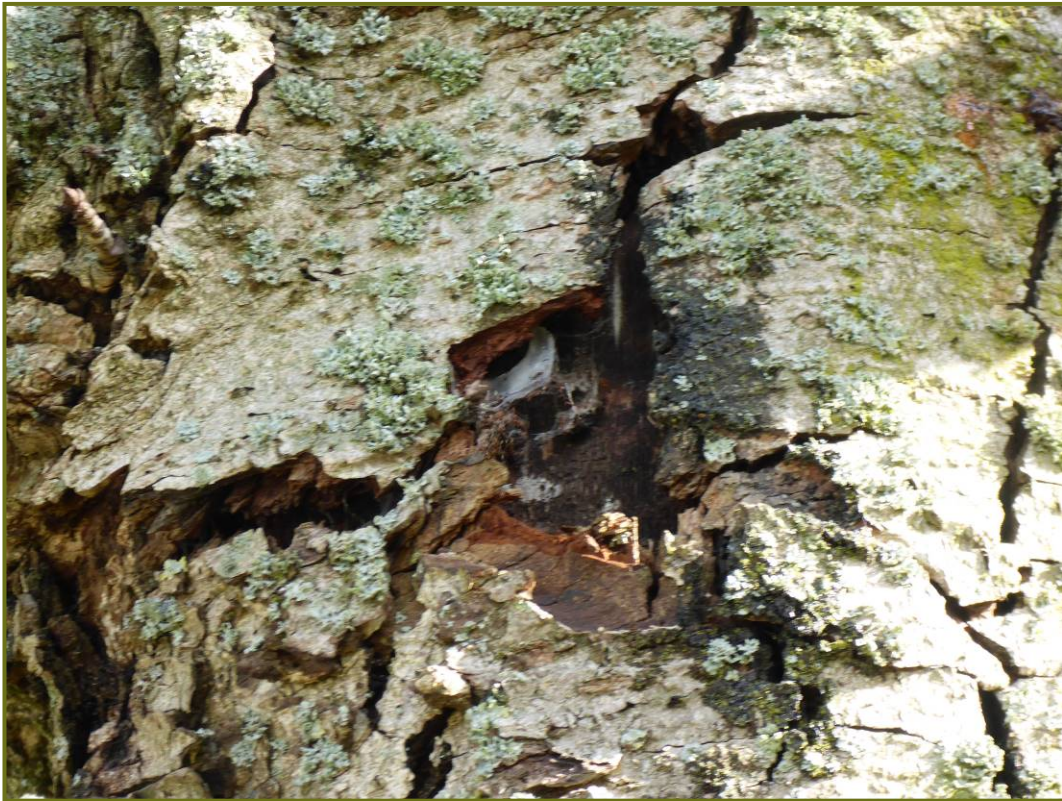
Afbeelding 5. Bloedingsziekte op de stam van boom 1

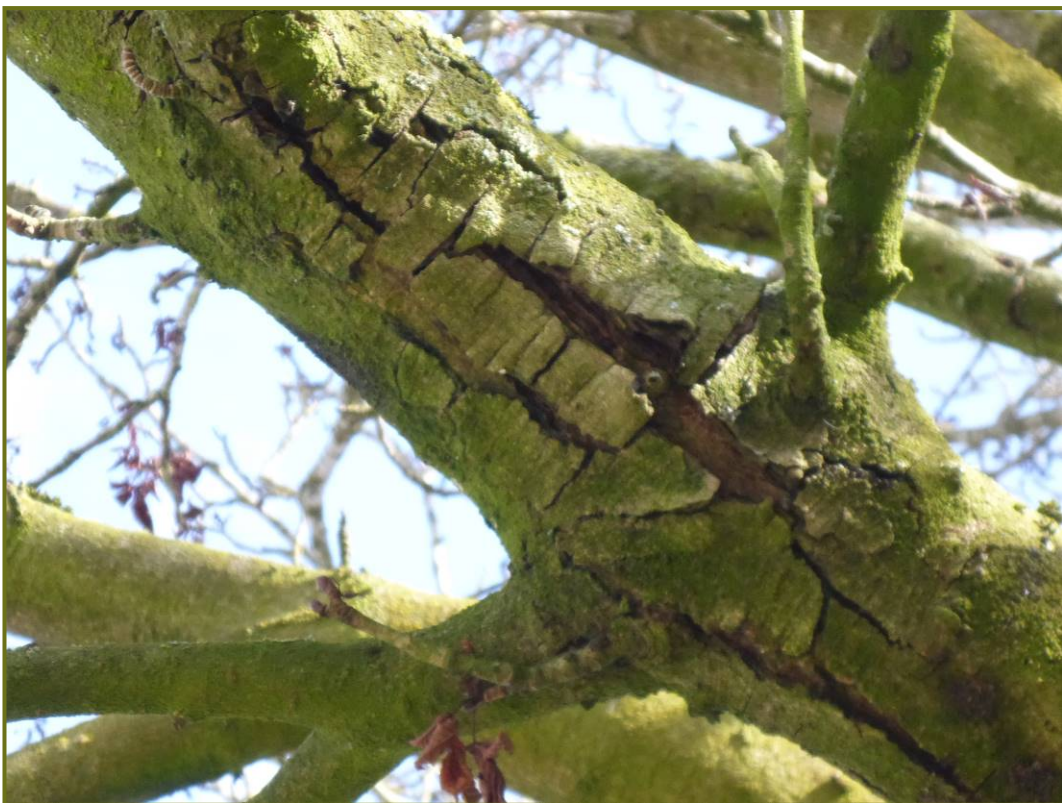
Afbeelding 6. Bloedingsziekte in de gesteltakken van boom 1

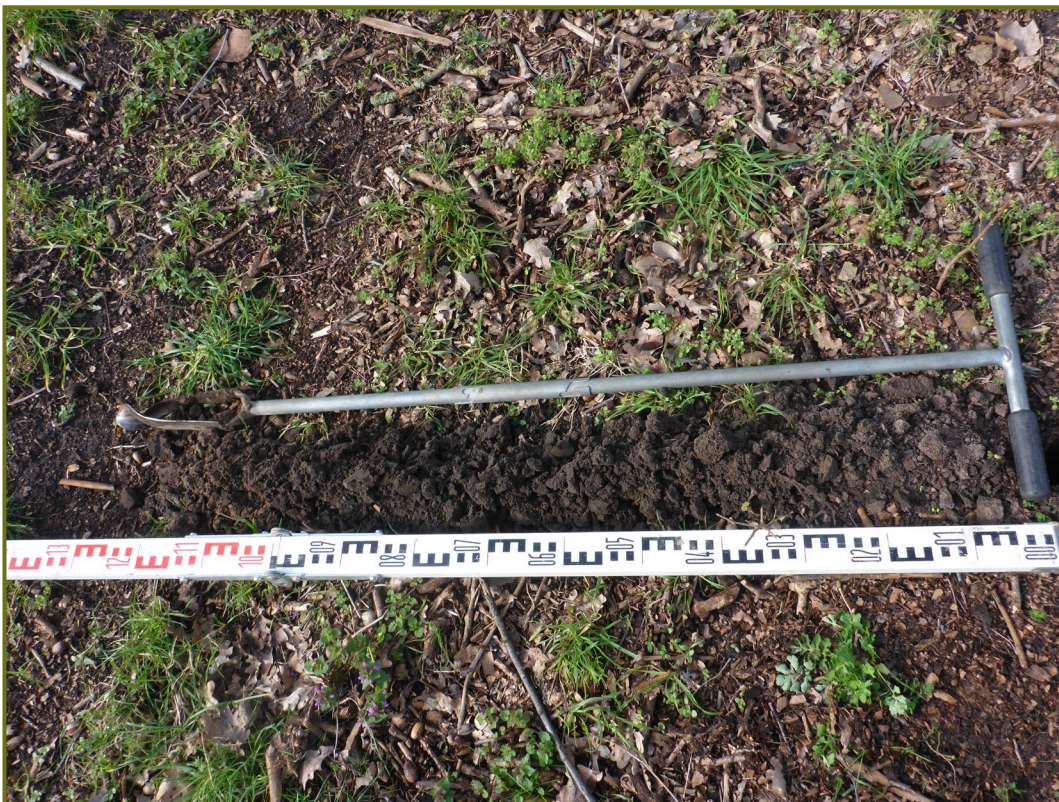
Afbeelding 7. Grondboring

Het bodemprofiel bestaat hier uit een laag bruin humeus zand tot 100 cm beneden maaiveld. Daaronder is lichtbruin tot wit humusarm zand aangetroffen tot 130 cm beneden maaiveld.

Verdeeld in het bodemprofiel zijn met name in de bovenste 100 cm wortels aangetroffen.

Op 11 maart 2021 is tot 1,3 meter beneden maaiveld geen grondwater aangetroffen. De bomen maken dus geen direct gebruik van het grondwater. De bomen zullen een deel van het voorjaar gebruik maken van de capillaire zone. De bomen staan op een contactprofiel/hangwaterprofiel<sup>1</sup>.

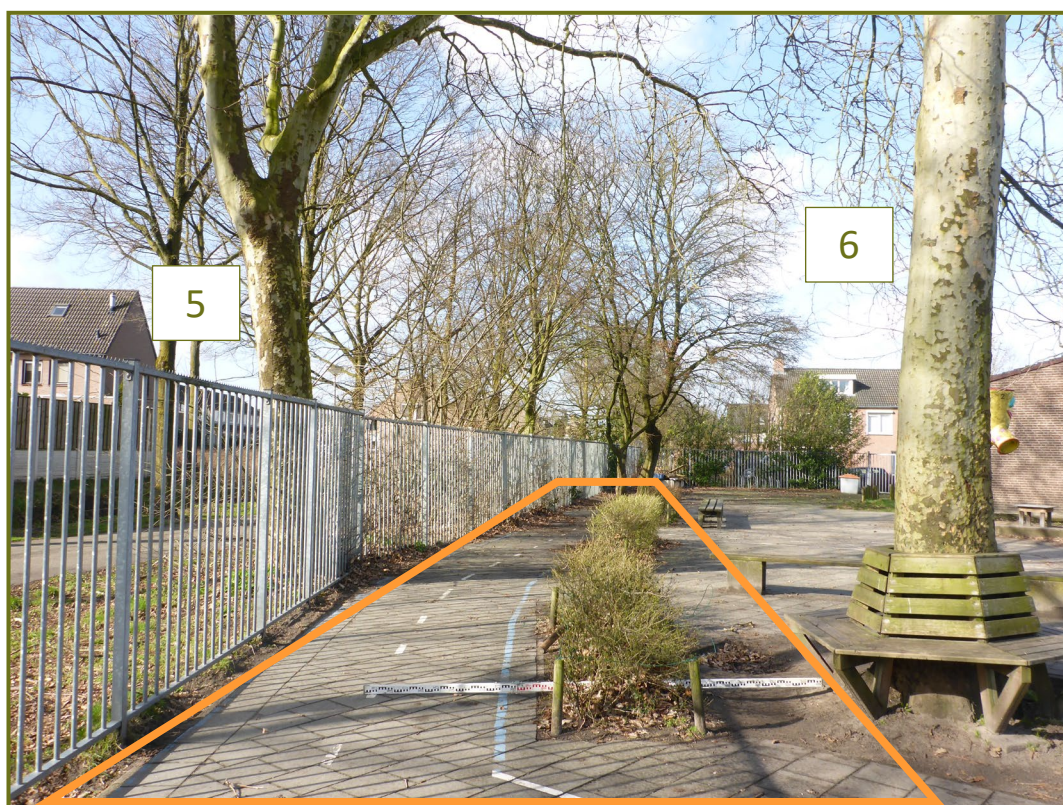
Afbeelding 8. Afstand 4 meter tussen beide platanen
