**Universiteit Utrecht**

Directie Vastgoed & Campus

Toelichting bij aanvraag  
omgevingsvergunning  
Universiteit Utrecht, locatie  
ICU kromhoutterrein  
Herplant van 3 bomen vanuit  
Boomveiligheidscontrole 2020

Datum : 4 augustus 2021  
Opsteller :  
Functie : Projectleider buitenruimte  
Telefoon :  
E-mail :  
Gecontroleerd: :

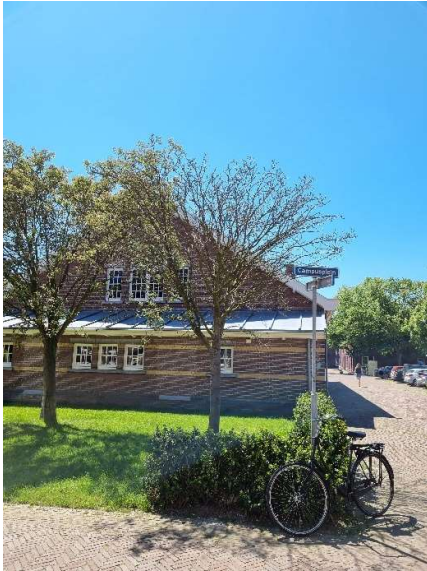
### 1. BM-3529 Sorbus x thuringiaca 'Fastigiata' (Meelbes, lijsterbes)

Deze lijsterbes tegenover de ingang van de College Hall vertoont verregaande afstervingsverschijnselen. De BVC najaar 2020 geeft mechanische defecten in de kroon en bestempeld deze boom als risicovol. De boom komt niet meer in blad, dbh is 24 centimeter. De nieuwe boom van dezelfde soort kan op deze plaats ingeboet worden. Een groeiplaatsonderzoek lijkt wel op zijn plaats.

| Reden vellen | afsterving in de kroon |

| Maatregel | vellen en inboeten met Sorbus op dezelfde plek |

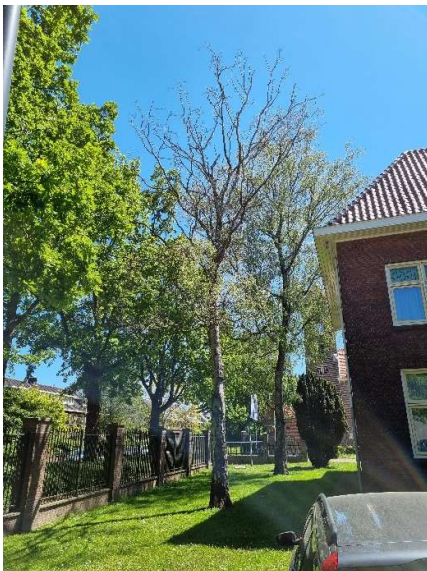
### 2. BM-3571 Betula pendula

Deze berk staat aan de kant van de Prins Hendriklaan op het ICU terrein. Op deze locatie staan meerdere berken op leeftijd die nu afstervingsverschijnselen gaan vertonen. Deze berk met dbh van 46 cm heeft een zeer slecht conditie volgens de BVC en staat gekenmerkt als risicoboom naast de openbare weg en het poortgebouw.

| Reden vellen | afsterving kroon |

| Maatregel | vellen en inboeten met zelfde soort op zelfde plek |
