## **Vergadering Erfgoedcommissie**

Verslag vergadering Erfgoedcommissie op maandag 6 september 2021 van 14.30 tot 17:45 uur.

## **Werkbezoek Erfgoedcommissie: restauratie Laurentiustoren Kerkstraat 32 Rijnsburg**

24 augustus 2021

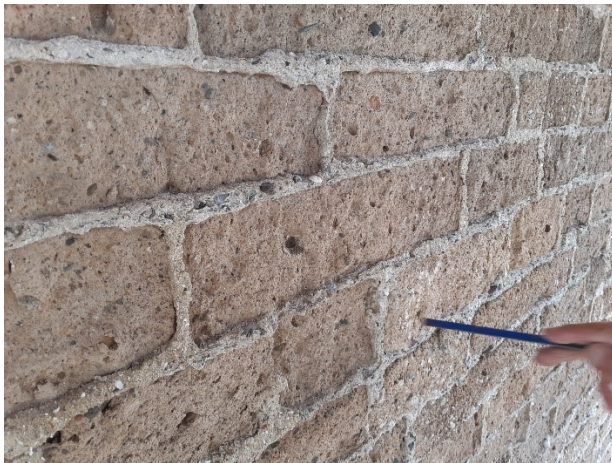
De vraag doet zich voor of de toren ooit gehydrofobeerd is. Er is niets wat daar nu op wijst. Er is (nog) geen verklaring voor het afschilferen van de tufsteen onder de oppervlakte. Er moet iets aan het regenwater gedaan worden dat langs de gevel loopt, want vooral de noordgevel blijft heel nat.

Foto 1 (afgeschilferd tufsteen)

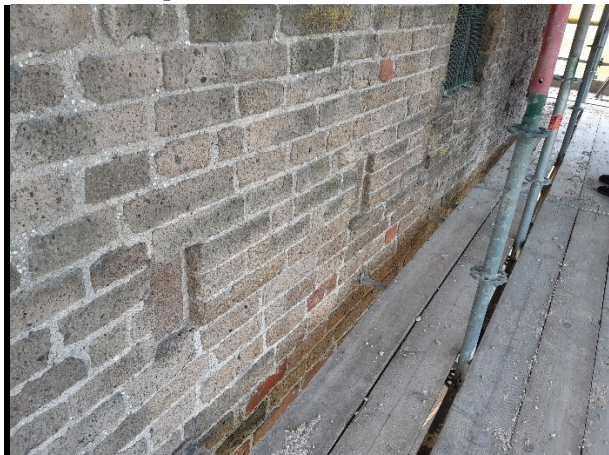
- de bouwsporen blijven gehandhaafd zoals in de huidige situatie. Gaten in de bouwsporen zullen dichtgezet worden tegen inwateren met de voegspecie;
- het staal als bouwspoor (anker?) handhaven, de hoeveelheid corrosie is te verwaarlozen (foto 4);
- geadviseerd wordt de bouwsporen door een professional in kaart te laten brengen door een uit te voeren bouwhistorisch onderzoek.

Foto 3 (balklaag?)

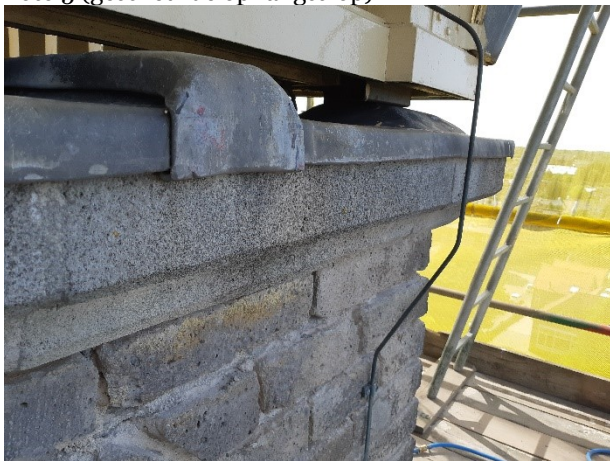
- de hemelwaterafvoeren van de gemetselde opbouw boven de trans zijn uitgezakt waardoor de ophangstroppen zijn gescheurd. Herstellen wordt geadviseerd om te voorkomen dat de hwa uit het steekstuk zakt en deze valt;
- het afhangende lood van de trans dient aangedreven worden.

Foto 6 (aan te drijven loden rand)

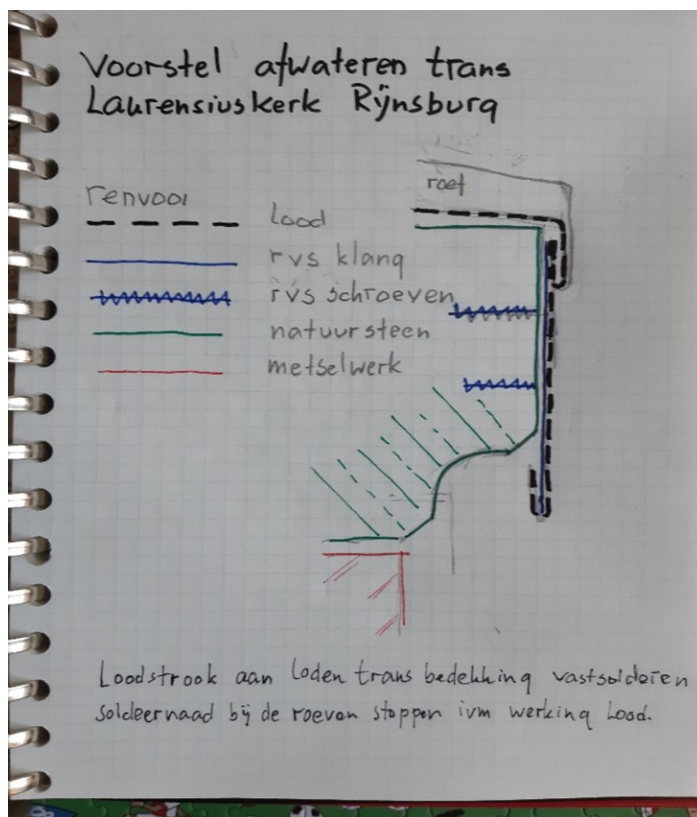
Voorstel schets trans beëindiging met vergrootte waterhol

De oplossing om een afvoer te creëren *in* de toren is geen optie/mogelijkheid door de roeven dakconstructie. Het voorstel is om een strook lood (25 lbs), met fels, onder het afhangend lood van de trans te schuiven en deze vast te solderen zodat er een groter “waterhol” gecreëerd wordt, waardoor vallend regen/druipwater verder van de gevel valt en meer door de wind meegenomen zal worden. In de huidige situatie zal het water, door gebrek aan een waterhol, langs de gevel kunnen lopen.
