## **BOMEN EFFECT ANALYSE HERONTWIKKELING RAADHUISSTRAAT- EIKENBOSCHWEG**

**26 BOMEN, RAADHUISSTRAAT, EIKENBOSCHWEG, BERKEL  
ENSCHOT**

Referentienummer : 201316  
Opdrachtgever : KMDT BV

Versie 1.0 : 19 augustus 2020

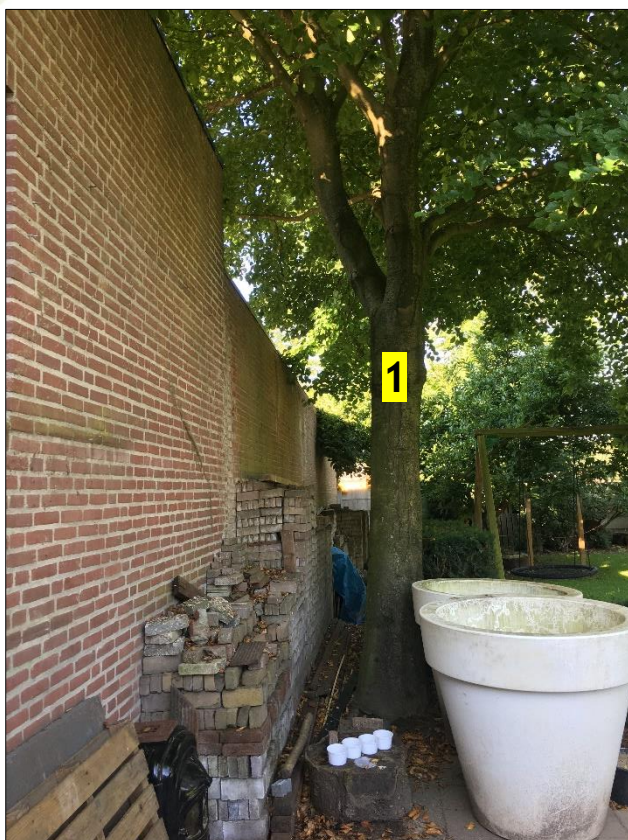
Afbeelding 7: Beuk in de achtertuin van Raadhuisstraat 48. Links de muur van het te slopen bedrijfsgebouw. Dit is tevens de gevellijn van de nieuwe semi-bungalows (hoogte 3 meter);

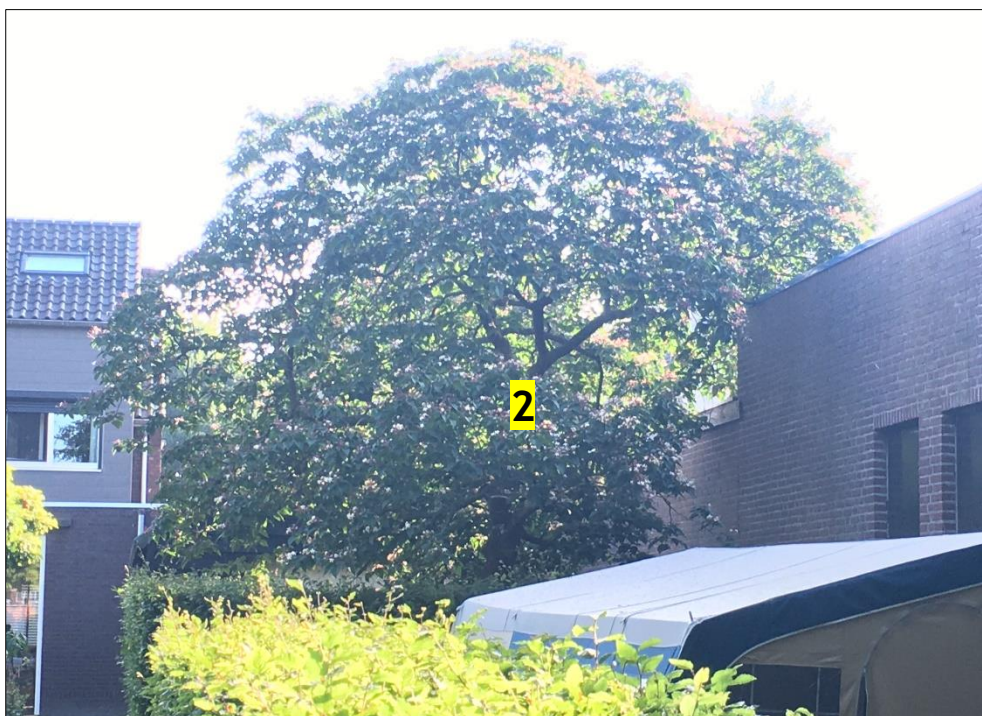
Afbeelding 8: Kansenboom in de achtertuin van Raadhuisstraat 48. Rechts de muur van het te slopen bedrijfsgebouw;

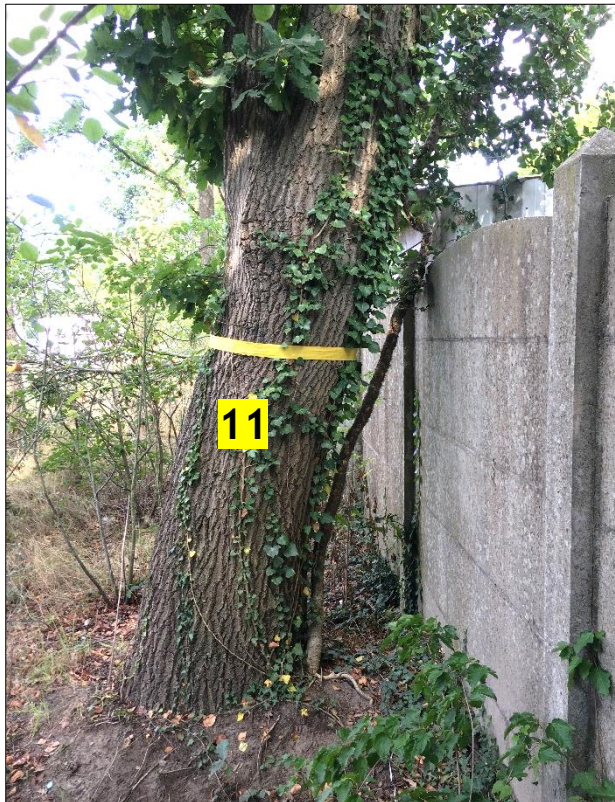
*Afbeelding 9: Zomereik nabij de perceelsgrens (zuidwestzijde terrein). Ter hoogte van de huidige afscheiding wordt de ontsluitingsweg aangelegd;*

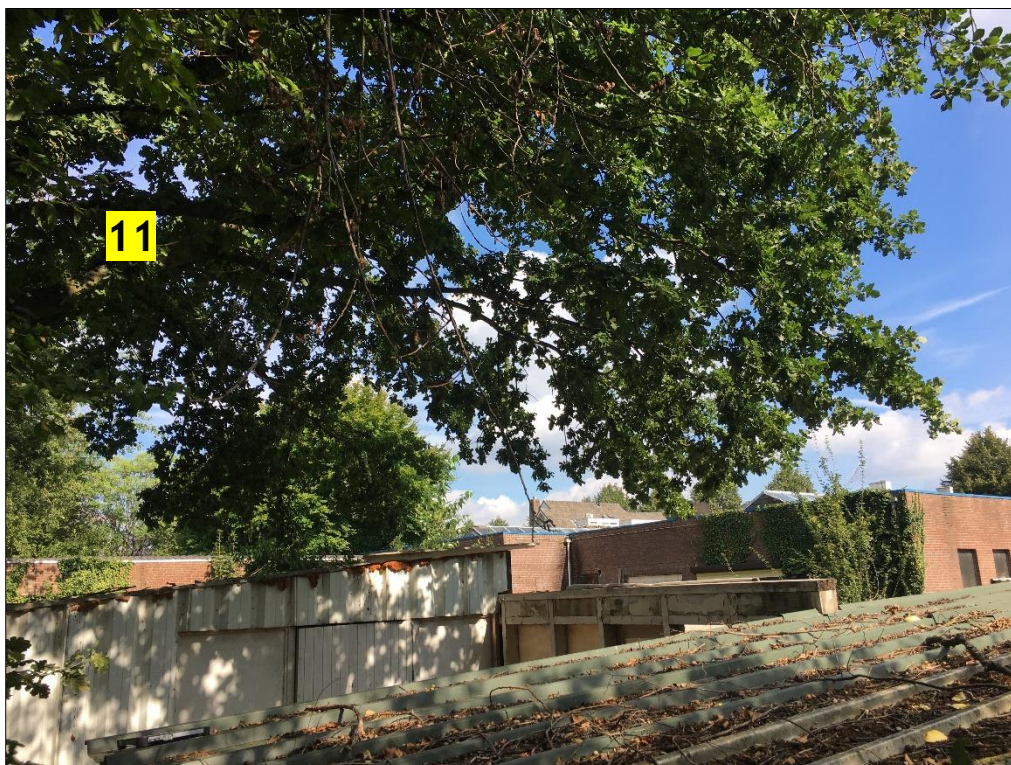
*Afbeelding 10: De kroon van de zomereik bevindt zich voor een groot gedeelte boven het terrein (ongeveer ter hoogte van de nieuwe ontsluitingsweg);*

Bij de aanleg van de ontsluitingsweg kan beworteling worden aangetroffen van boom 11.

5. Bij de aanleg van de ontsluitingsweg ter hoogte van boom 11 geen wortels te beschadigen. Indien mogelijk zou hier een uitsparing in de weg gemaakt kunnen worden ten behoeve van de boom;

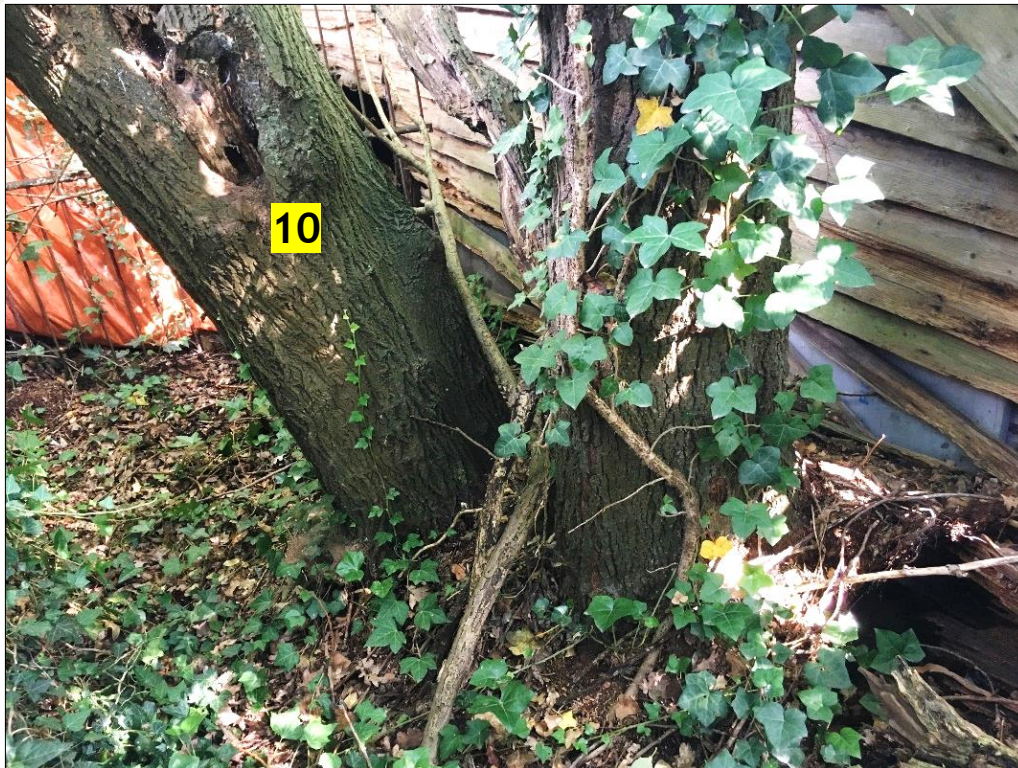
Afbeelding 11: Afgekeurde (oogpunt veiligheid) meerstammige boswilg op perceel Raadhuisstraat 52;

| Boomnummer | Boomsort | Nederlandse naam | Standiameterklasse | Boomhoogteklasse | Takvrije ruimte ruimte (m) | Kroonprojectie richting<br>nieuwbouw (m) | Conditie | Mechanische kwaliteit | Afwijkingen | Onderhoudstoestand | Boomkwaliteit | Opmerkingen | Advies | Randvoorwaarden | Maatregel | Boombescherming |
|---|---|---|---|---|---|---|---|---|---|---|---|---|---|---|---|---|
| 10 | Salix caprea | Boswilg (2-stammig) | 50 tot 75 cm | 12 tot 18 m | | | Voldoende | Slecht | Houtrot, mechanische<br>overbelasting,<br>kroonschade | Verwaarloosd | Slecht | Afgekeurd veiligheid | Vellen | | | |

1. De bomen 6 t/m 10 te verwijderen (tabel 6);
2. Bij de bomen 3,4,5,11 snoeimaatregelen uit te voeren (tabel 7, afbeelding 13,14). De snoei dient uitgevoerd te worden door vakbekwame boomverzorgers (European Treeworker);

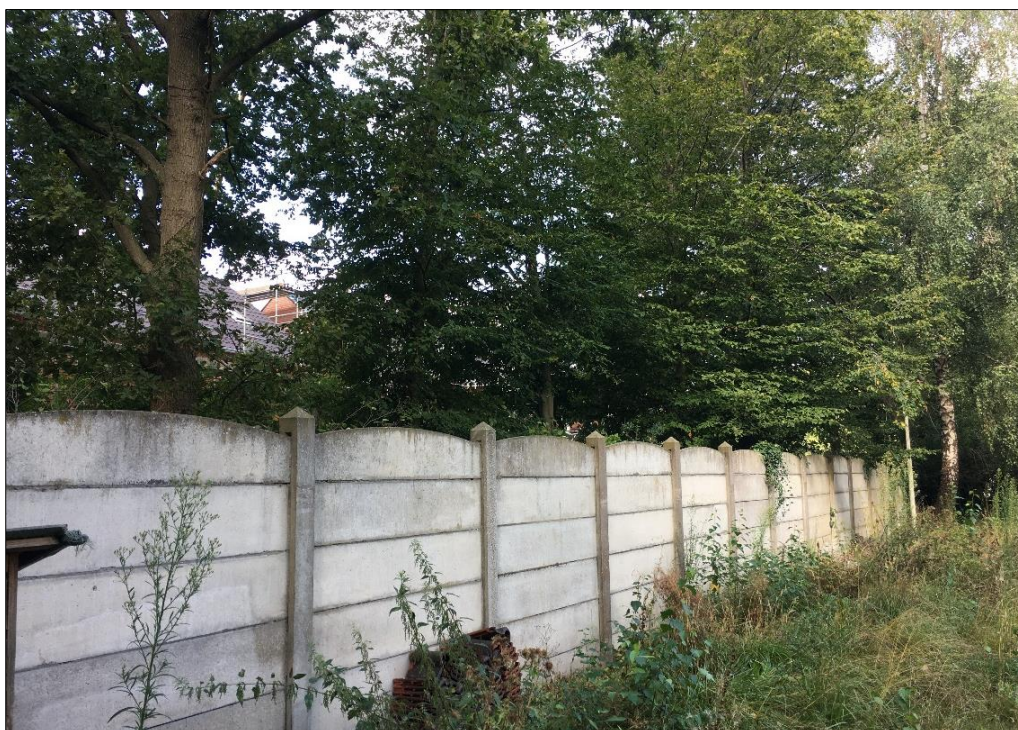
Afbeelding 12: Bomenstrook aan de zuidwestzijde van het terrein. Deze vormt een groene afscheiding met de recent gerealiseerde nieuwbouwwijk;

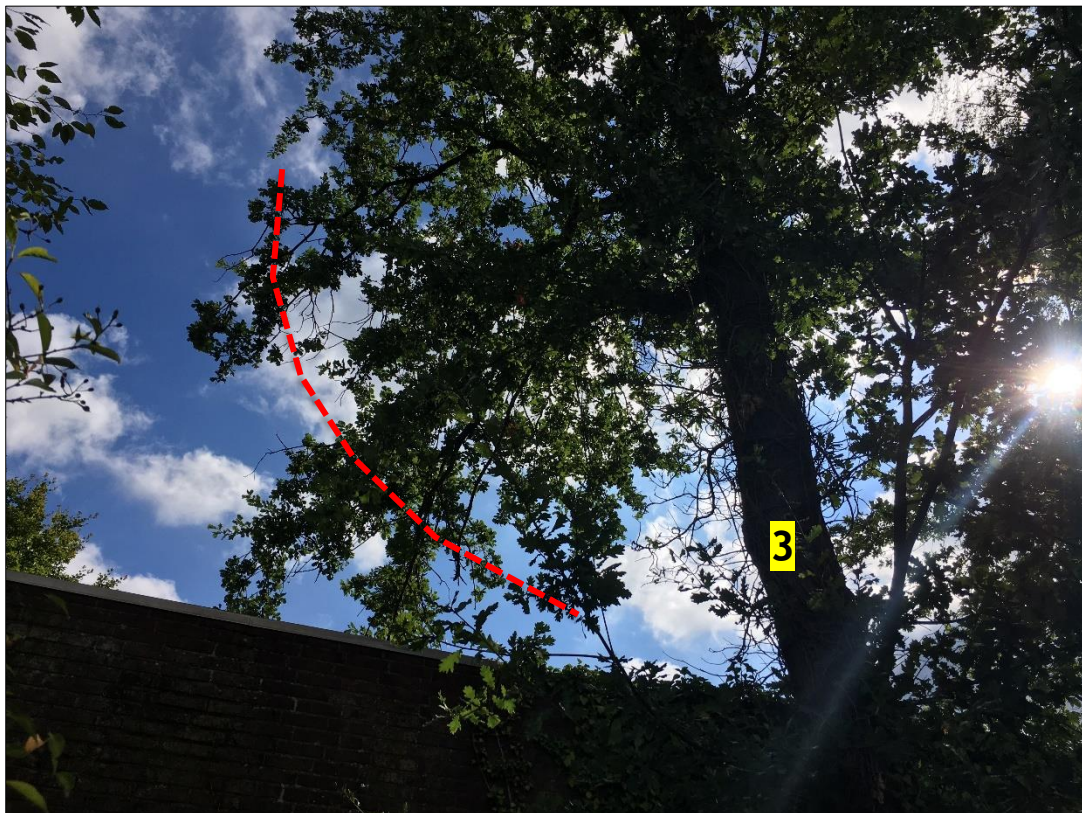
Afbeelding 13: Snoeimaatregelen bij boom 3. Rood: gedeelte in te nemen kroon. Verder het dode hout (boven het projectterrein) verwijderen;

| Boomnummer | Boomsort | Nederlandse naam | Standiameterklasse | Boomhoogteklasse | Takvrije ruimte ruimte (m) | Kroonprojectie richting<br>nieuwbouw (m) | Conditie | Mechanische kwaliteit | Afwijkingen | Onderhoudstoestand | Boomkwaliteit | Opmerkingen | Advies | Randvoorwaarden | Maatregel | Boombescherming |
|---|---|---|---|---|---|---|---|---|---|---|---|---|---|---|---|---|
| 3 | Quercus robur | Zomereik | 40 tot 50 cm | 12 tot 18 m | 5 | 7 | Voldoende | Voldoende | Dood hout | Regulier | Voldoende | | Handhaven randvoorwaarden | Toezicht werkzaamheden bij boom | Dood hout verwijderen,<br>innemen kroon | Bouwhek |

| Nr. | Snoeimaatregel |
|---|---|
| 3 | Dood hout verwijderen, innemen kroon |

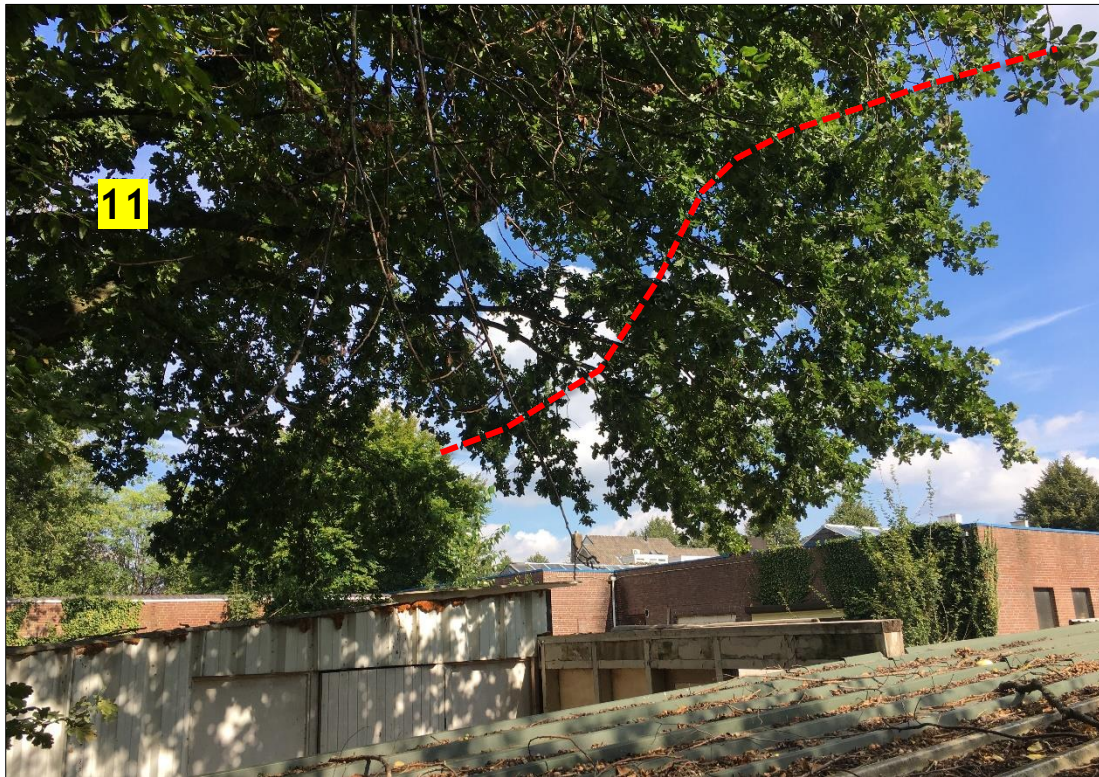
Afbeelding 14: In te nemen kroongedeelte boven het projectterrein bij boom 11;

| Boomnummer | Boomsort | Nederlandse naam | Standiameterklasse | Boomhoogteklasse | Takvrije ruimte ruimte (m) | Kroonprojectie richting<br>nieuwbouw (m) | Conditie | Mechanische kwaliteit | Afwijkingen | Onderhoudstoestand | Boomkwaliteit | Opmerkingen | Advies | Randvoorwaarden | Maatregel | Boombescherming |
|---|---|---|---|---|---|---|---|---|---|---|---|---|---|---|---|---|
| 11 | Quercus robur | Zomereik | 50 tot 75 cm | 18 tot 24 m | 3 | 10 | Goed | Voldoende | Scheefgroei | Regulier | Voldoende | | Handhaven randvoorwaarden | Toezicht werkzaamheden bij boom | Kroon innemen (3 m) | Bouwhek |

| Nr. | Snoeimaatregel |
|---|---|
| 11 | Buitenzijde kroon innemen (3-4 m) |

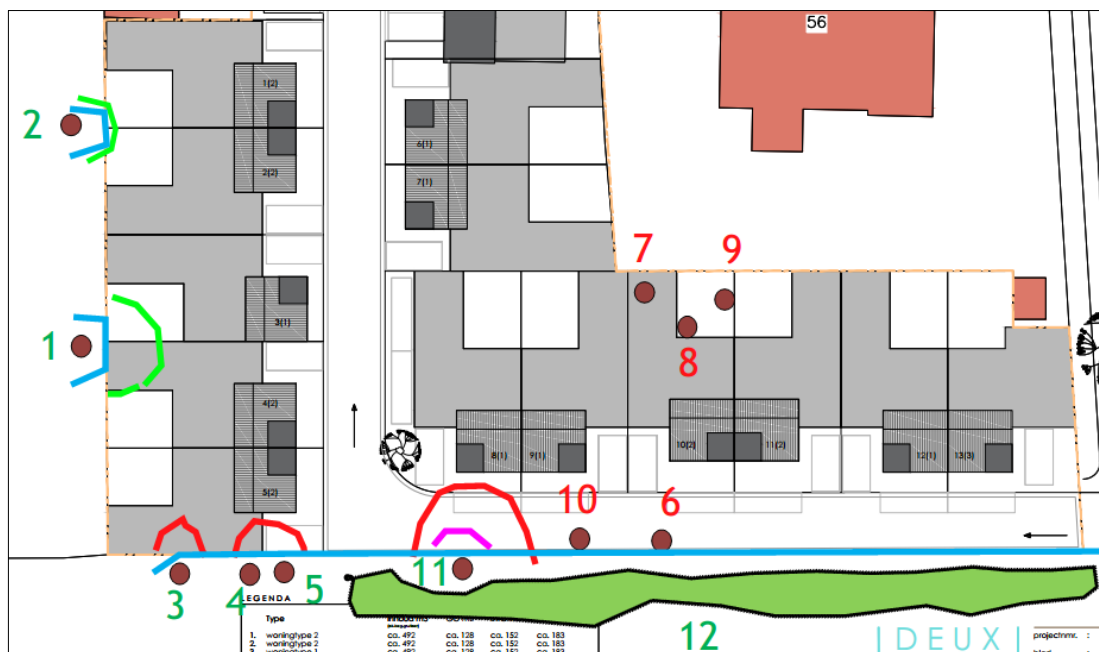
Afbeelding 15: Schematische weergave adviezen:

- Groene boomnummers: te handhaven bomen
- Rode boomnummers: te verwijderen bomen
- Rode kronen: snoeimaatregelen
- Blauw: locatie bouwhekken (boombescherming)
- Paars: kritieke graaflocatie bij boom 11. Indien mogelijk uitsparing in weg maken
- Bomen 1,2,3,4,5,11: toezicht tijdens werkzaamheden nabij boom;

3. Voorafgaande aan de sloopwerkzaamheden een 2 meter hoge (niet verplaatsbaar) hekwerk te plaatsen rondom de te handhaven bomen;
4. Bij het slopen van de bedrijfsgebouwen én bij de aanleg van de nieuwe fundering ter hoogte van de bomen 1,2,3,4,5,11 toezicht te houden tijdens de werkzaamheden. De werkzaamheden dienen op deze locaties te gebeuren vanaf het terrein zelf;

6. Bij de kritieke werkzaamheden (4. en 5.) een Vaktechnisch Toezichthouder Bomen in te zetten;
7. Voorafgaande aan de werkzaamheden alle medewerkers te informeren over de risico's bij de te handhaven bomen.
