Bomeneffectanalyse

137 bomen  
Villa Trianon  
Breda

Onze referentie 301610-II

Bijlage bij besluit  
Z2020-007070-V01

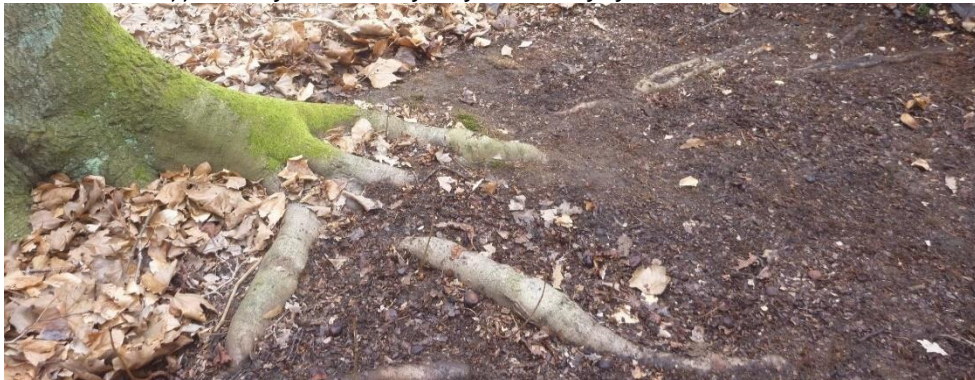
Als gevolg van de hoge grondwaterstand hebben de bomen een breed uitlopend oppervlakkig wortelgestel ontwikkeld (zie foto 8). De bovenste 20 cm van de bodem is zeer intensief doorworteld. De beworteling bestaat uit fijne opnamebeworteling en dikkere beworteling tot een diameter van 7 cm. Dieper dan 20 cm neemt de intensiviteit van beworteling sterk af en dieper dan 50 cm hebben wij geen wortels meer aangetroffen. Op foto 9 t/m 17 hebben wij de door ons gegraven proefsleuven afgebeeld.

Foto 8. Oppervlakkige wortels als gevolg van een hoge grondwaterstand

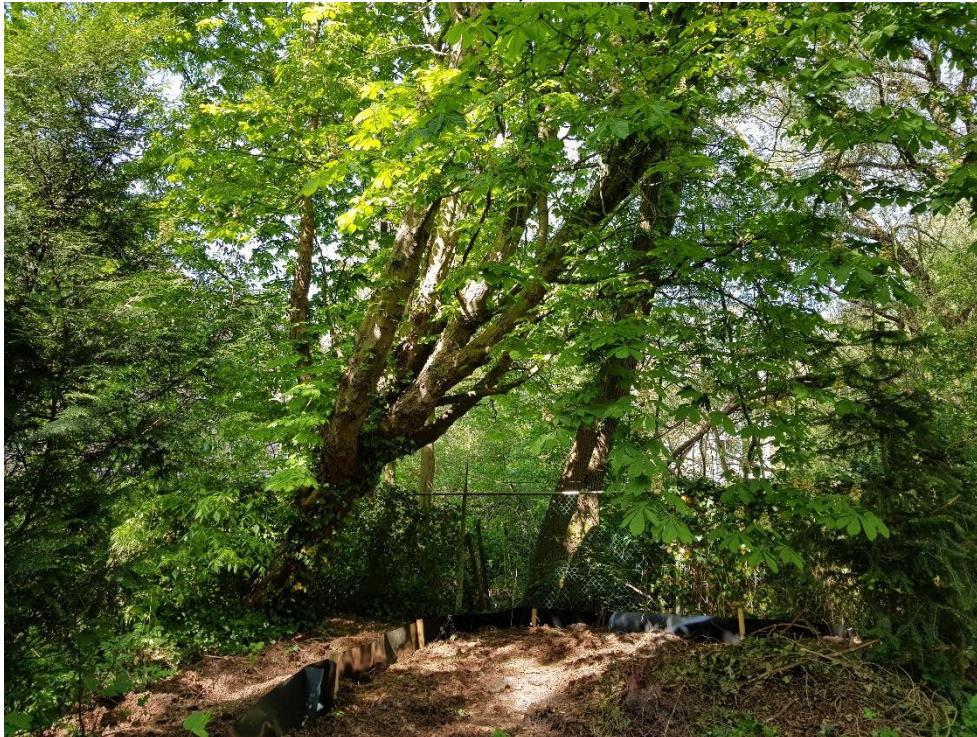
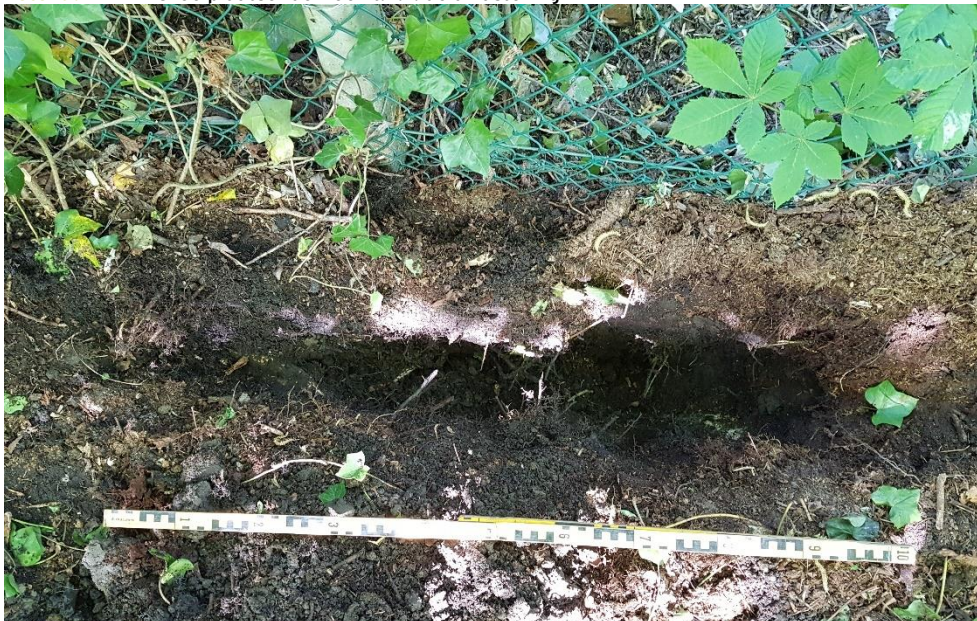
Op verzoek van gemeente Breda hebben wij aanvullend groeiplaatsonderzoek gedaan bij een tweestammige wilg buiten de afrastering ter hoogte van boom 147 (zie foto 18 en 19). De gemeente wil weten of de werkzaamheden invloed hebben op de instandhouding van deze boom. In een profielsleuf die wij ter hoogte van het hek hebben gegraven zijn tot het grondwaterniveau nauwelijks wortels aangetroffen. De aangetroffen wortels hebben een diameter tot circa 2 cm en kunnen indien noodzakelijk worden verwijderd.

**Foto 18.** De wilg achter de afrastering rechts op de foto. Links staat boom 147.

**Foto 19.** Groeiplaatsonderzoek t.h.v. de afrastering

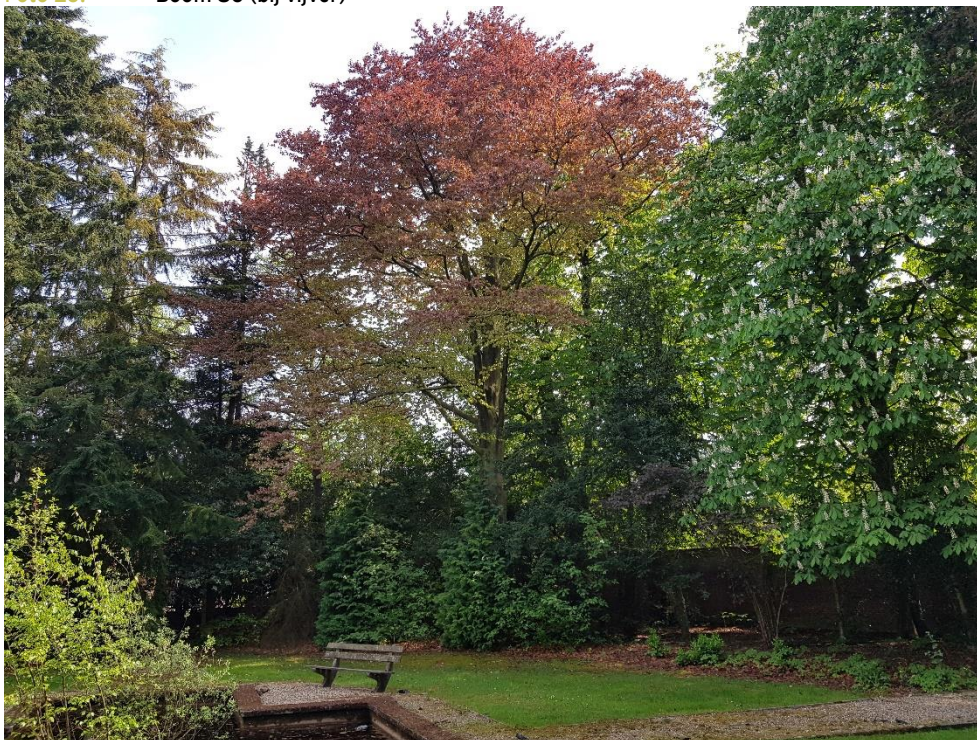
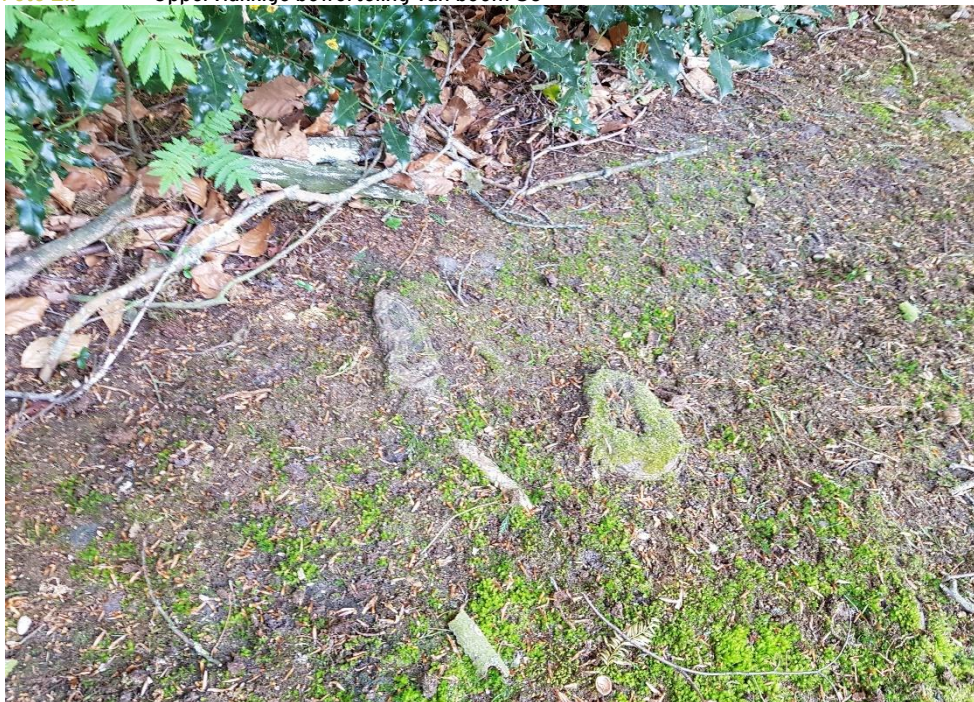
Foto 20. Boom 80 (bij vijver)

Door de hoge grondwaterstand is de bodem op veel locaties op het terrein zeer slap en is de doorwortelbare zone zeer ondiep. Daardoor is bij veel bomen zeer oppervlakkige beworteling aanwezig, bijvoorbeeld bij boom 80 (zie foto 20 en 21). Dit maakt de bomen kwetsbaar als er rond en onder de bomen met zwaar materiaal wordt gereden. Wij adviseren in een boombeschermingsplan (zie 6.4) boombeschermingsmaatregelen op te nemen ten behoeve van deze beworteling. Deze kunnen bijvoorbeeld zijn het afzetten van de kroonprojectie met gesloten bouwhekken, het leggen van rijplaten óf het handmatig uitvoeren van werkzaamheden.

Foto 21. Oppervlakkige beworteling van boom 80

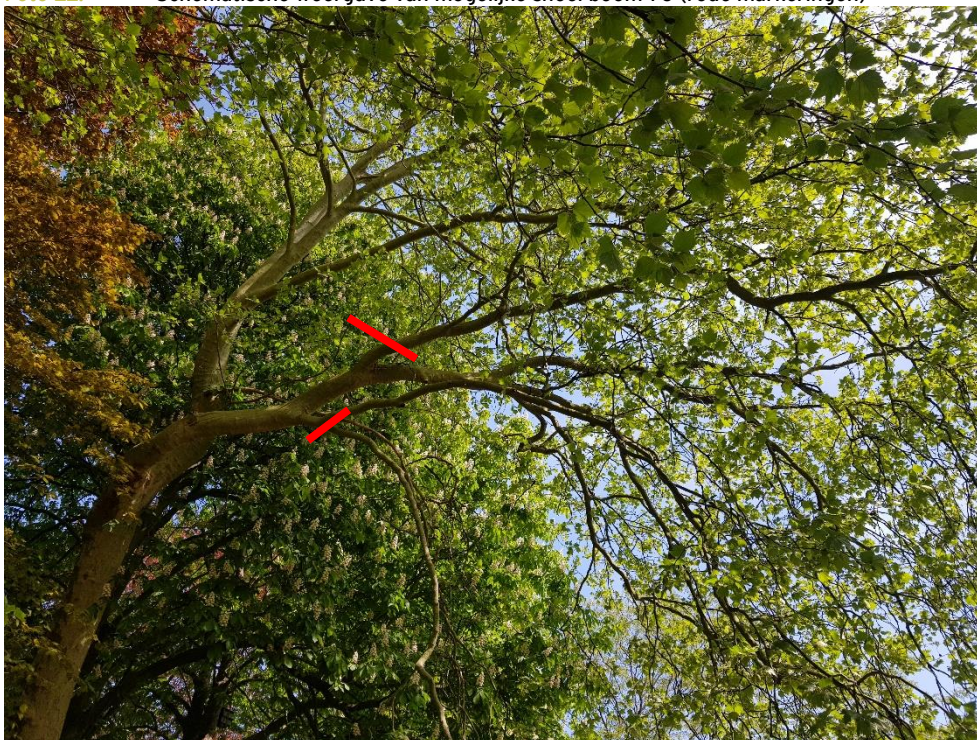
Deze plataan heeft een zeer eenzijdige kroon aan de projectzijde, waardoor deze boom slechts beperkt binnen het bouwblok groeit. De enkele overhangende takken kunnen voorafgaand aan de bouw enkele meters worden teruggesnoeid (zie foto 22). Wij adviseren bouwhekken te plaatsen langs de te plaatsen steigers om opslag van materialen en betreding te voorkomen.

Foto 22. Schematische weergave van mogelijke snoei boom 70 (rode markeringen)

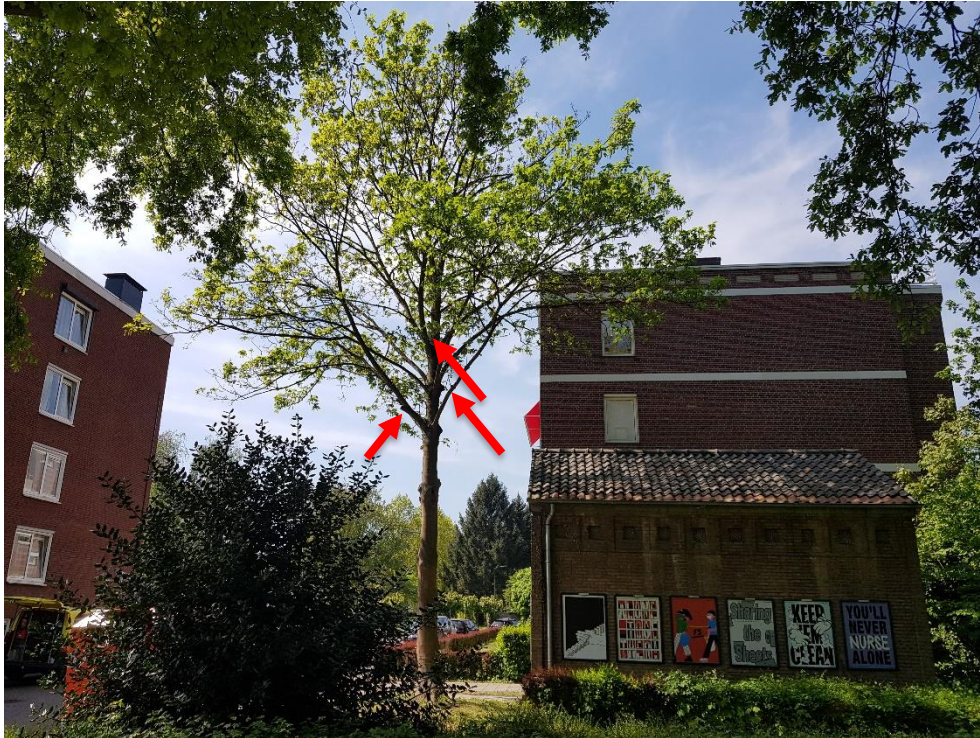
Deze esdoorn staat met de kroon enkele meters binnen het bouwblok. Door de boom aan de noordwestzijde met drie takken op te kronen, ontstaat voldoende werkruimte (zie foto 23). Daarnaast adviseren wij op de nieuwe perceelsgrens op circa 3 m van de boom een bouwhek te plaatsen als indicatie van de beschermde zone.

Foto 23. Schematische weergave van mogelijke snoei boom 170 (rode markeringen)

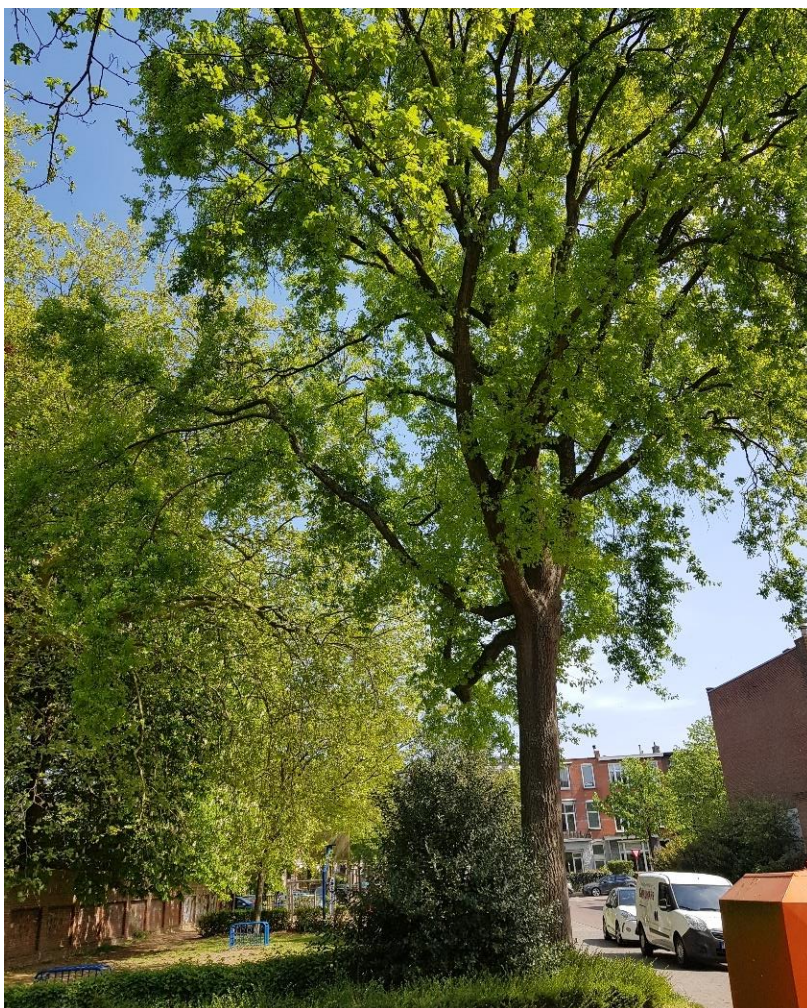
Foto 24. Boom 171

- De fundering van de woningen kan worden geplaatst met een acceptabele hoeveelheid wortelschade.
- De bouwsteigers kunnen met beperkte snoeimaatregelen worden geplaatst omdat de boom een eenzijdige kroonopbouw heeft aan de wegzijde.

- Er kan geen volwaardige oprit worden gerealiseerd, omdat het uitgraven van een standaard cunet niet mogelijk is zonder omvangrijke wortelschade.
- Er is onvoldoende ruimte om de bouwkraan zodanig te plaatsen dat de bouw efficiënt kan worden uitgevoerd.
- Er kan niet worden gegarandeerd dat toekomstige bewoners de ruimte aan de voorzijde van de woningen boomvriendelijk inrichten; zo kan alsnog omvangrijke wortelschade ontstaan.
- Er zullen regelmatig terugkerende snoeimaatregelen noodzakelijk zijn om overlast van takken tegen de woning te voorkomen.

Op basis van groeiplaatsonderzoek in combinatie met het ontwerp en de wijze van bouwen is besloten om deze boom niet in te passen.
