### **Aanvraag omgevingsvergunning kap voor:**

- 1 es tegenover Reeweg 17
- 1 esdoorn naast Middenstreek 24c
- Ca. 20 sparren tussen Karrepad 11-15 en Torenvlaakte 1-9

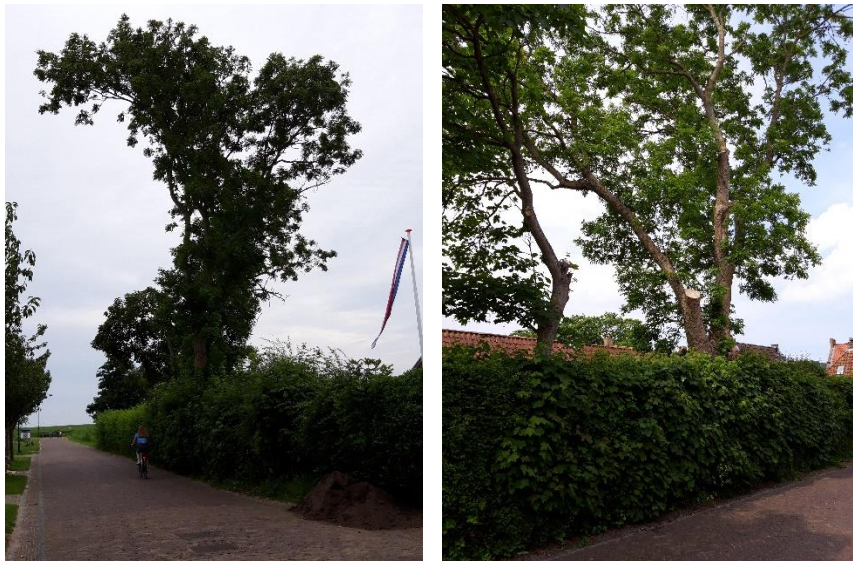
#### **Es tegenover Reeweg 17**

Ligging: De es staat in een hoge haag langs de Reeweg (kadastraal perceel SMN01B01584). Vorig jaar is een grote tak, die over de Reeweg hing, verwijderd. Stamdiameter 90 cm.

Motivering kap: Op 18 mei 2022 heeft boomveiligheidsinspectie plaatsgevonden. Er is geconstateerd dat de es een risicoboom is, een slechte conditie heeft en afstervingsverschijnselen vertoont, die duiden op essentaksterfte. De standplaats vol op de wind geeft een verhoogd risico op het uitbreken van takken bij storm. De es maakt geen deel uit van de waardevolle boomstructuur. De werkzaamheden vinden buiten het broedseizoen plaats.

Herplant: Geen herplant, omdat de boom zich in een hoge haag bevindt. Bij herplant ontstaat onevenredig grote schade aan de hoge haag.

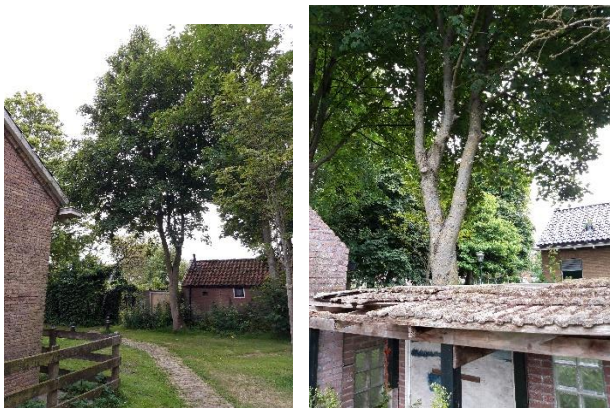
#### **Esdoorn naast Middenstreek 24c**

Ligging: De esdoorn staat dicht bij de erfgrens van Middenstreek 24c en staat aan de rand van het parkje aan de Langestreek (kadastraal perceel SMN01B01980). Stamdiameter 60 cm.

**Motivering kap:** Op 18 mei 2022 heeft boomveiligheidscontrole plaatsgevonden. Er is geconstateerd dat de esdoorn een risicoboom is vanwege een plakoksel.

Een plakoksel is een verschijnsel waarbij een tak of een zijstam min of meer tegen de hoofdstam 'geplakt' zit in plaats van de gebruikelijke vergroeiing van beide delen. Het gaat hierbij vaak om wat steiler groeiende takken die relatief snel groeien, zowel in lengte als dikte. Tussen stam en plakoksel is het houtweefsel en bastweefsel niet goed aangehecht, met als risico dat de zijstam of tak vervroegd afscheurt of breekt.

Bij harde wind kan de plakoksel uitbreken en de esdoorn vormt daarom een risico voor de omgeving. De esdoorn maakt geen deel uit van de waardevolle boomstructuur. Het vervangen van de boom is kosteneffectiever dan het plaatsen van verankering, waarbij jaarlijkse controle en periodieke vervanging van de verankering noodzakelijk is. De werkzaamheden vinden buiten het broedseizoen plaats.

**Herplant:** We planten een nieuwe boom terug om het boomrijke karakter van dit deel van het parkje te behouden.
