# Nieuwe Wetering Bovenloop

## Quick Scan Kabels en Leidingen

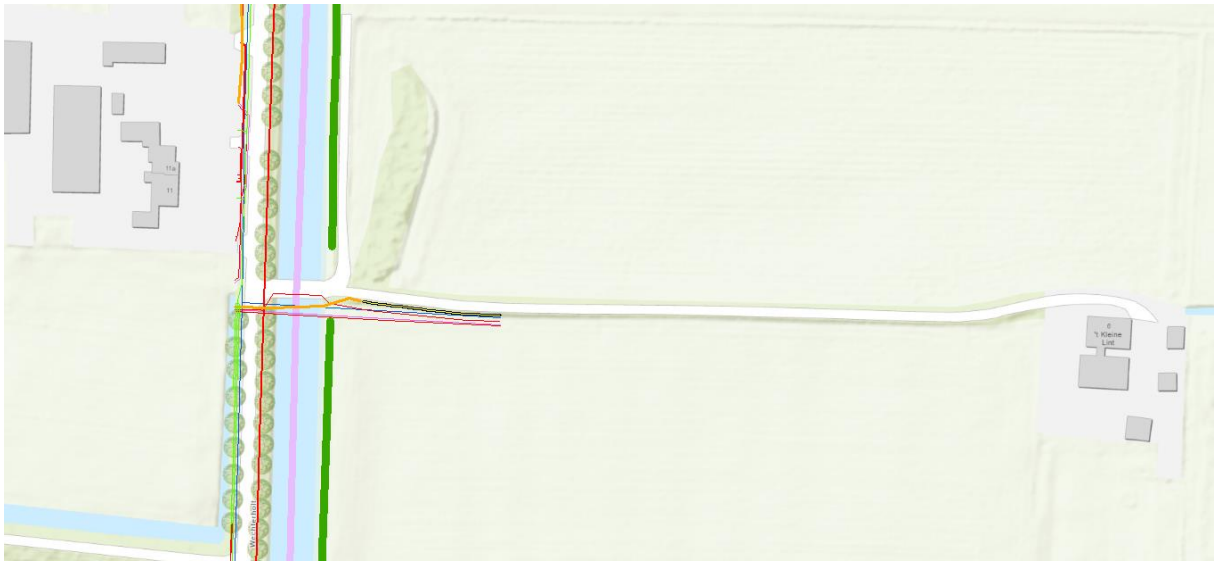
Figuur 1 Aansluitingen Wechterholt 6

De aansluitingen voor Wechterholt 6 kruisen de watergang. De laagspanning lijkt aan de brug bevestigd. HD Gas, Water, Persriool kruisen in de watergang. Raakvlak met het ontwerp is minimaal, advies is om ontwerp buiten de kruisende leidingen te laten.

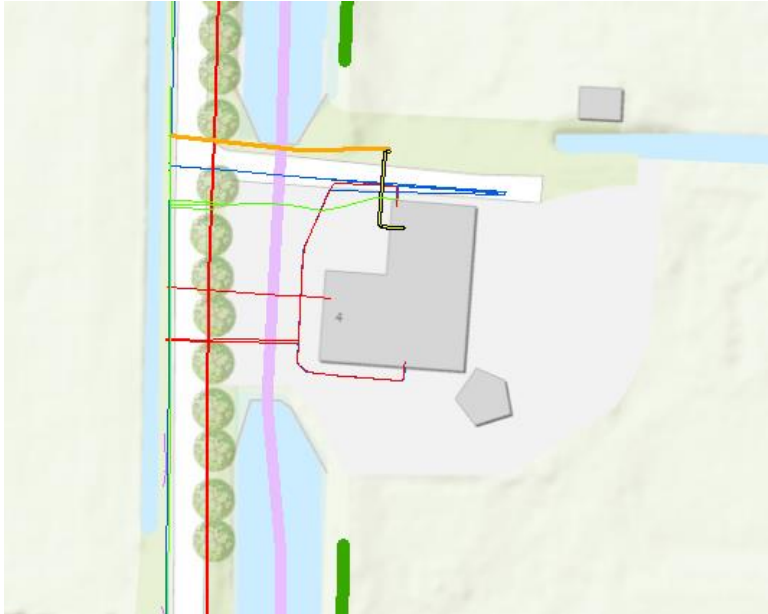
*Figuur 2 1 Aansluitingen Wechterholt 4*

De aansluitingen van Wechterholt 4 kruisen in de dam voor de woning, geen raakvlak met ontwerp

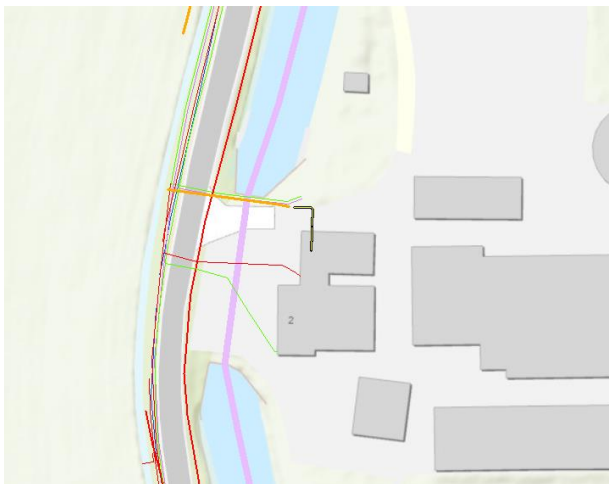
*Figuur 3 Aansluitingen Wechterholt 2*

De aansluitingen van Wechterholt 2 kruisen in de dam voor de woning, geen raakvlak met ontwerp

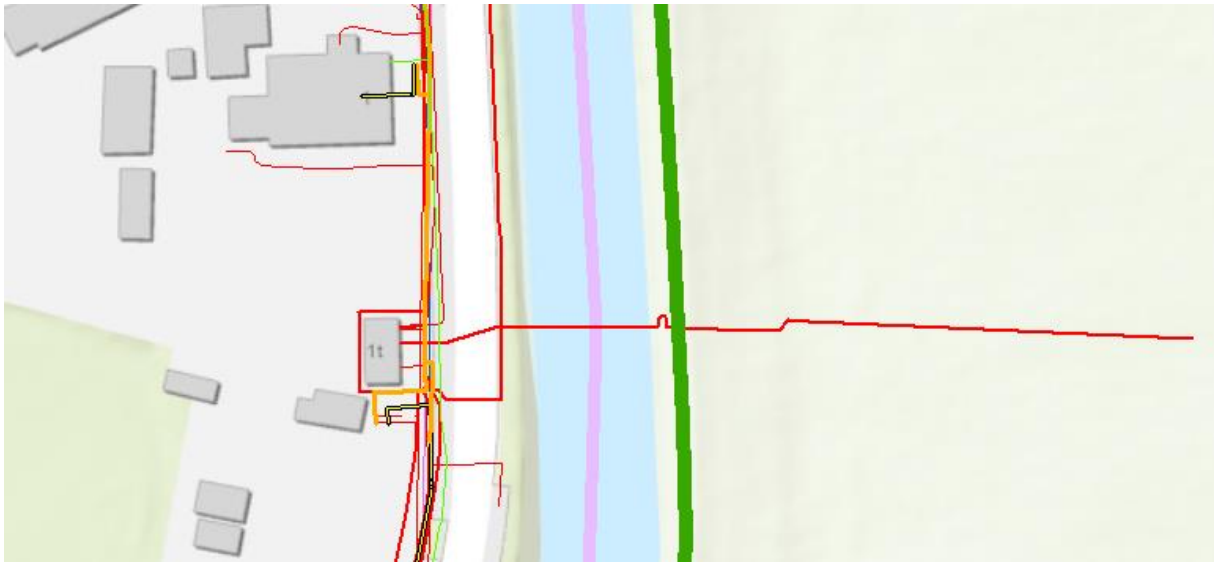
*Figuur 4 MS kabels bij Wechterholt 1*

- Kruisende middenspanningskabel (Figuur 4)
- Lichtmasten en bijbehorende bekabeling bij de IJsbaan. Hier staat de kabel naar de eerste mast op tekening, er staan meerdere lichtmasten die ook bekabeld zullen zijn. Masten en bekabeling lijken in de verbreding van de watergang te vallen.
- Op kritieke locaties is het raadzaam de werkelijke ligging in het veld te verifiëren.
- Van diverse stuwen staat de aansluiting op het net van Enexis niet op tekening. Nader onderzoek naar de ligging van deze kabels is aan te raden.

Ter hoogte van Wechterholt 1 kruist een MS kabel de Nieuwe Wetering. Dit conflicteert met het ontwerp (profiel 12). Nader onderzoeken hoe de kabel de watergang kruist, overleggen met Enexis of de kabel iets kan zakken (in lijn met nieuwe talud lijn), of vervangen van de waterkruising of aanpassen van het ontwerp ter plekke van de kruisende kabel.

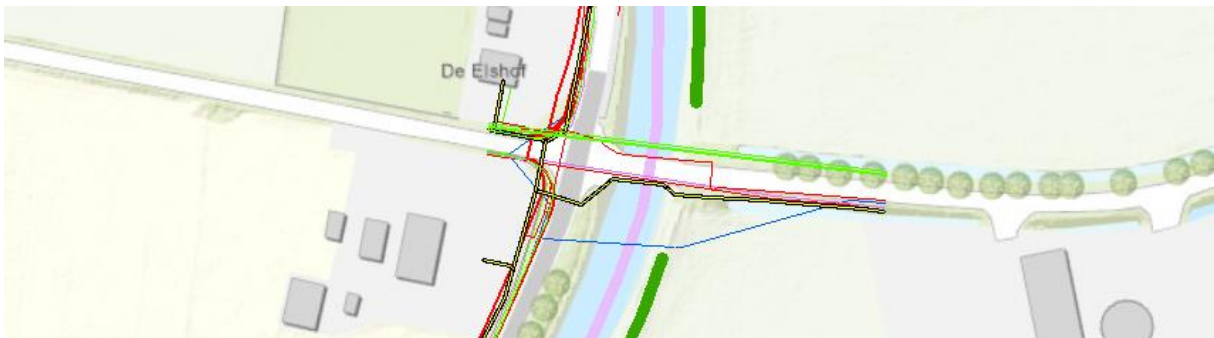
*Figuur 5 Kruising met Hogeweg*

Ter plekke van de kruising met de Hogeweg kruisen de kabels en leidingen die langs de Hogeweg liggen de Nieuwe Wetering. Ontwerp conflicteert niet met kabels en leidingen, aandachtspunt is de waterleiding, die ligt vlak bij het ontwerp. *Advies om de ligging van deze waterleiding in het veld te verifiëren.*

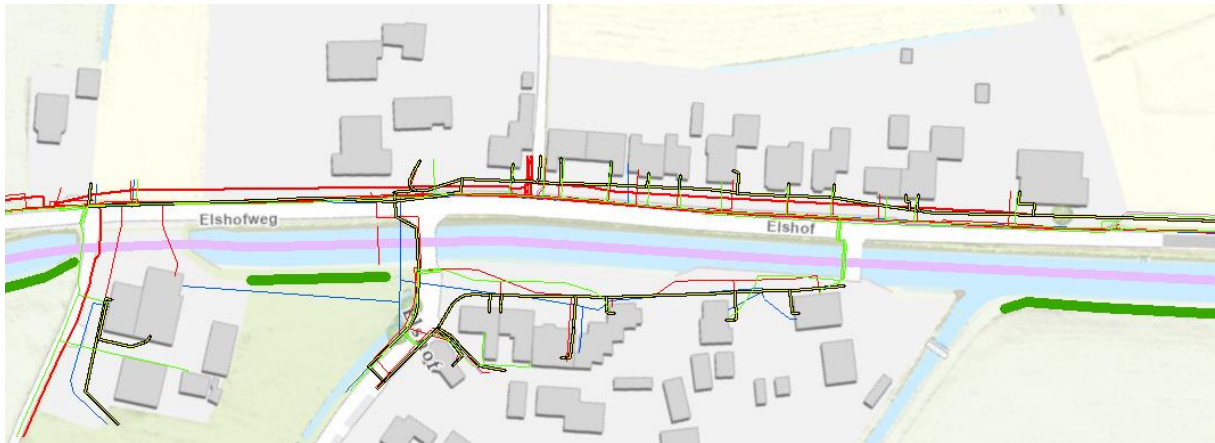
Figuur 6 Elshof / Elshofweg (note: afbeelding is gedraaid)

In het buurtschap Elshof kruisen enkele kabels en leidingen de watergang. Veelal bij een brug of een dam en is er geen raakvlak met het ontwerp. Een verlaten LS kabel kruist wel in de watergang. De kruisende waterleiding valt buiten het ontwerp, maar verificatie van de ligging in het veld is aan te raden.

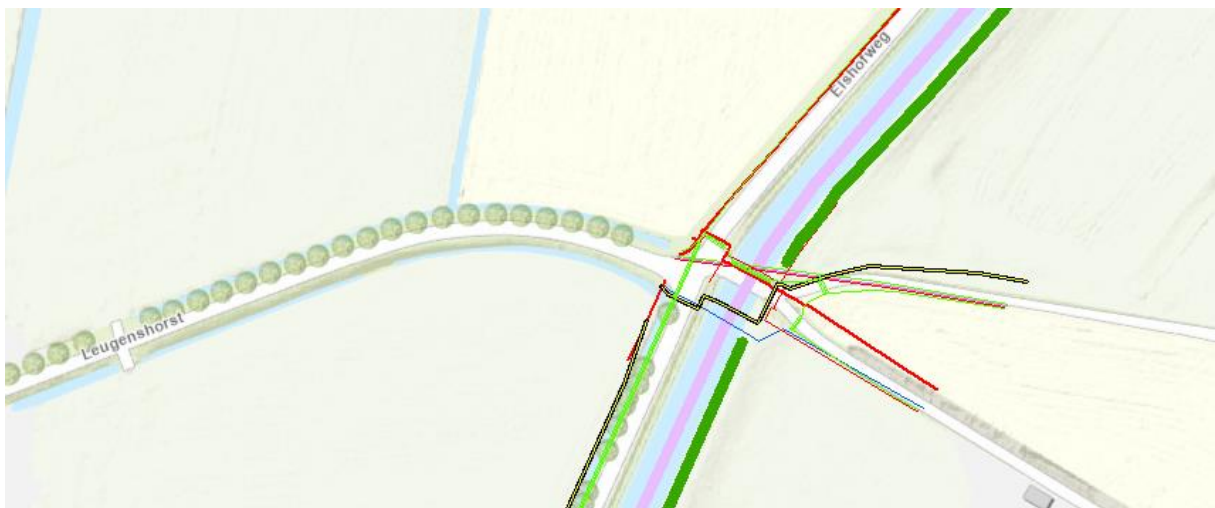
Figuur 7 Kruising Elshofweg – Leugenhorst

Ter plekke van de kruising Elshofweg – Leugenhorst kruisen diverse kabels en leidingen de Nieuwe Wetering, geen raakvlak met het ontwerp. Punt van aandacht is de langsliggende laagspanningskabel. Deze lijkt binnen profiel 23 van het ontwerp zitten, *ligging verifiëren in het veld*. Kabel is een aansluiting van een rij lichtmasten (de kabel loopt verder dan op tekening zichtbaar!). De lichtmasten en bekabeling zullen verplaatst moeten worden.

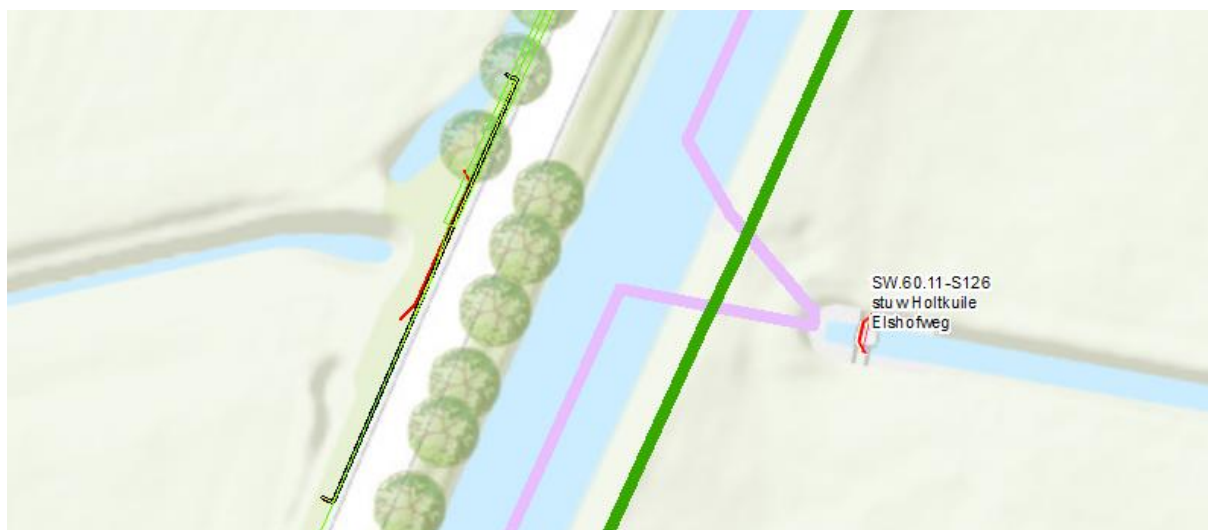
*Figuur 8 Stuw Holtkuile Elshofweg*

Uit de klic blijkt niet dat er een kabel naar de Stuw Holtkuile Elshofweg loopt, een check bij beheer kan dit bevestigen.

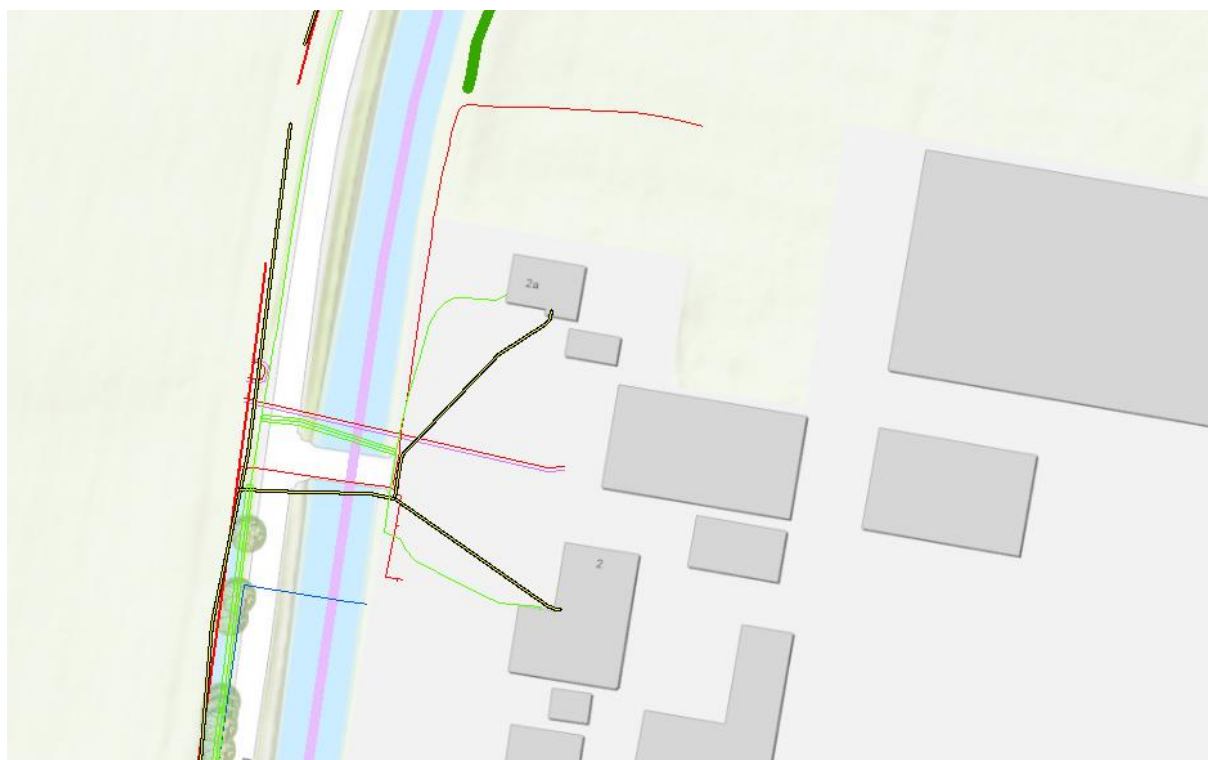
*Figuur 9 Elshofweg 2 + 2a*

De aansluitingen van Elshofweg 2 en Elshofweg 2a liggen buiten het ontwerp

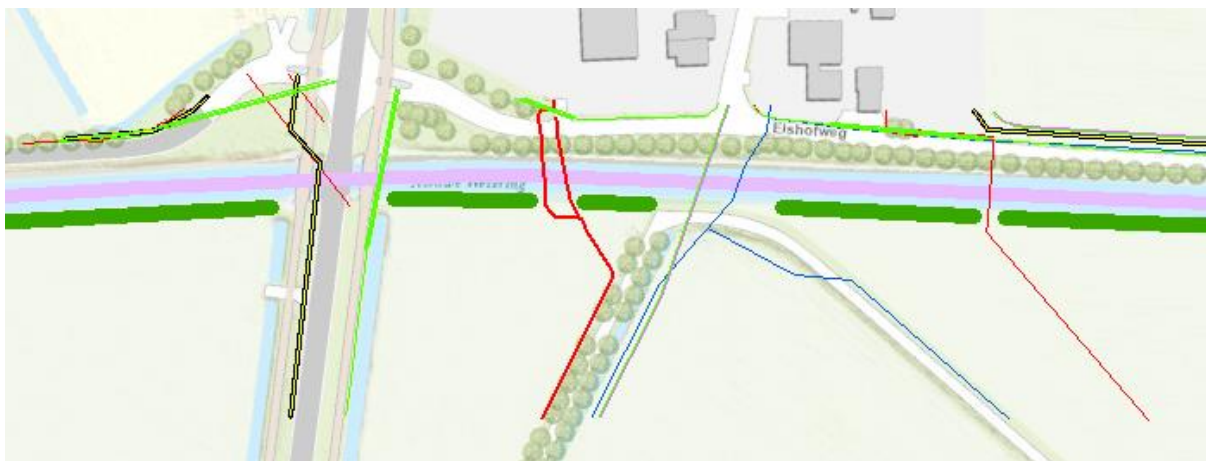
*Figuur 10 Kruising Elshofweg/N756/De Wesenberg (afbeelding gedraaid)*

Ter plekke van de Kruising Elshofweg/N756/De Wesenberg lijkt het ontwerp al aangepast op de kruisende kabels en leidingen.

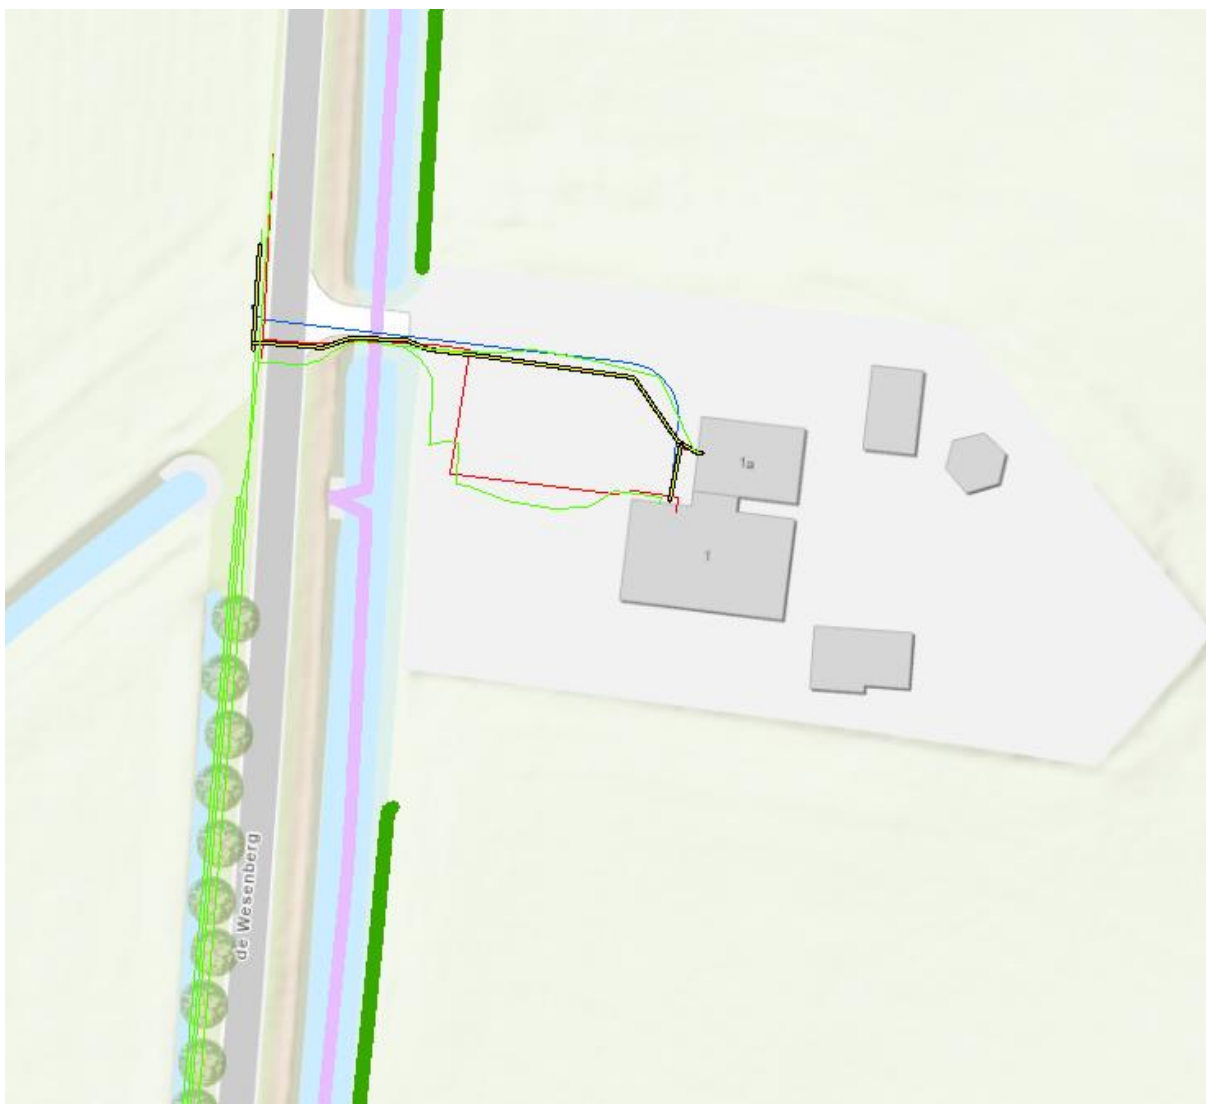
*Figuur 11 Wesenberg 1/1a*

De aansluitingen van Wesenberg 1/1a vallen buiten het ontwerp.

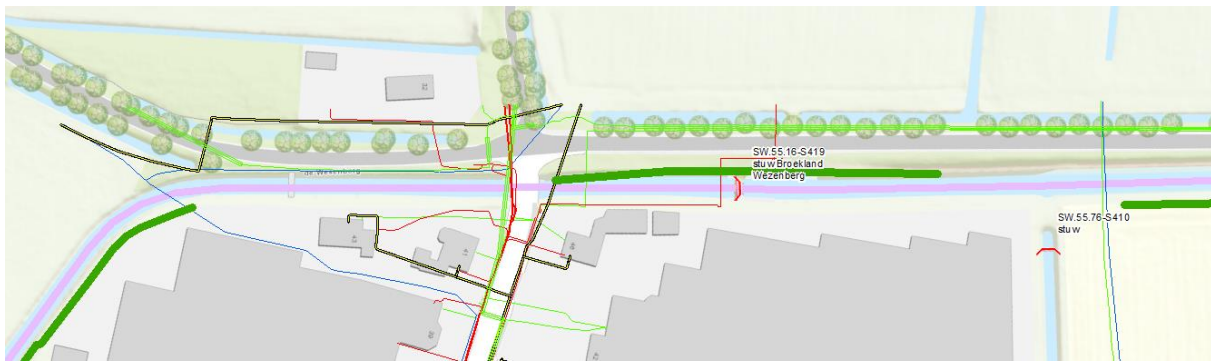
*Figuur 12 Wessenberg 41 en omliggend (afbeelding gedraaid)*

In de omgeving van Wessenberg 41 kruisen diverse kabels en leidingen de Nieuwe Wetering.

- Bekabeling van de stuw
- Telecomkabel ter hoogte van nr. 46
- LD-Gasleiding ter hoogte van nr. 46
- De waterleiding aan linker zijde van de afbeelding.

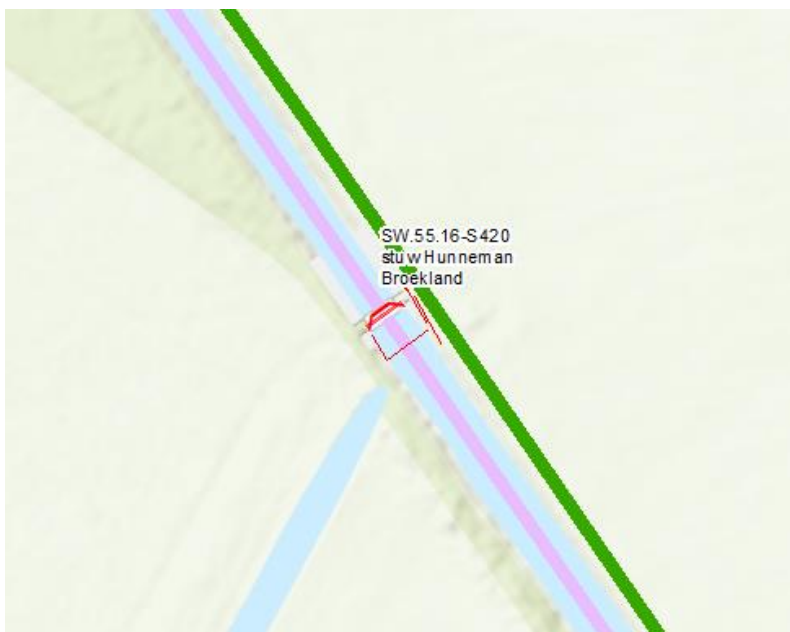
*Figuur 13 Stuw Hunneman Broekland*

De voedingskabel naar Stuw Hunneman Broekland staat niet op de KLIC, maar het is aannemelijk die wel aanwezig is. Nader onderzoek naar de ligging in het veld is noodzakelijk.
