Bomen de Mix

Bijlage 3: Bomeninventarisatie

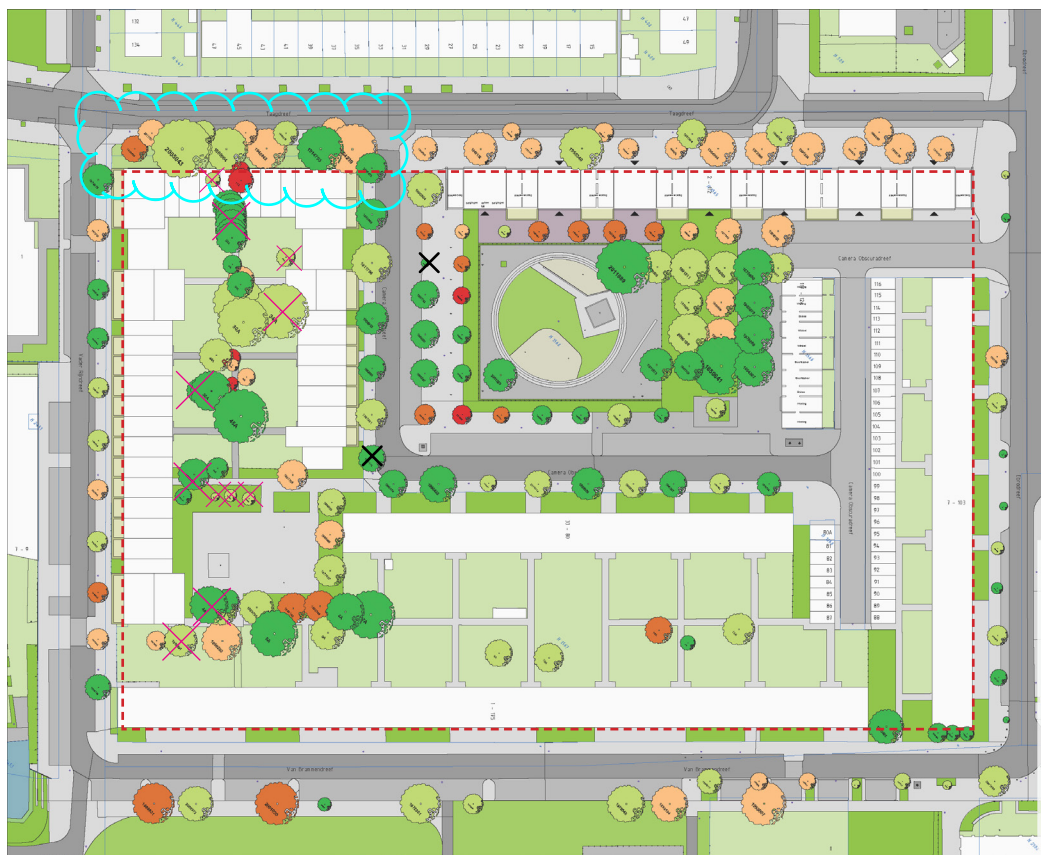
bestaande situatie gebaseerd op de bomeninventarisatie gemeente Utrecht SPvE

We behouden alle goede en voldoende bestaande bomen, tenzij ze te dicht bij de nieuwbouw staan en ze geen kans hebben om te overleven tijdens de bouw. De te behouden bomen zijn circa 59 stuks.

3 Zeer kleine (voldoende) bomen komen te vervallen door de parkeerkoffer.

We vervangen alle bomen met de typering: onvoldoende, slecht en afgestorven. Dit zijn 29 stuks.

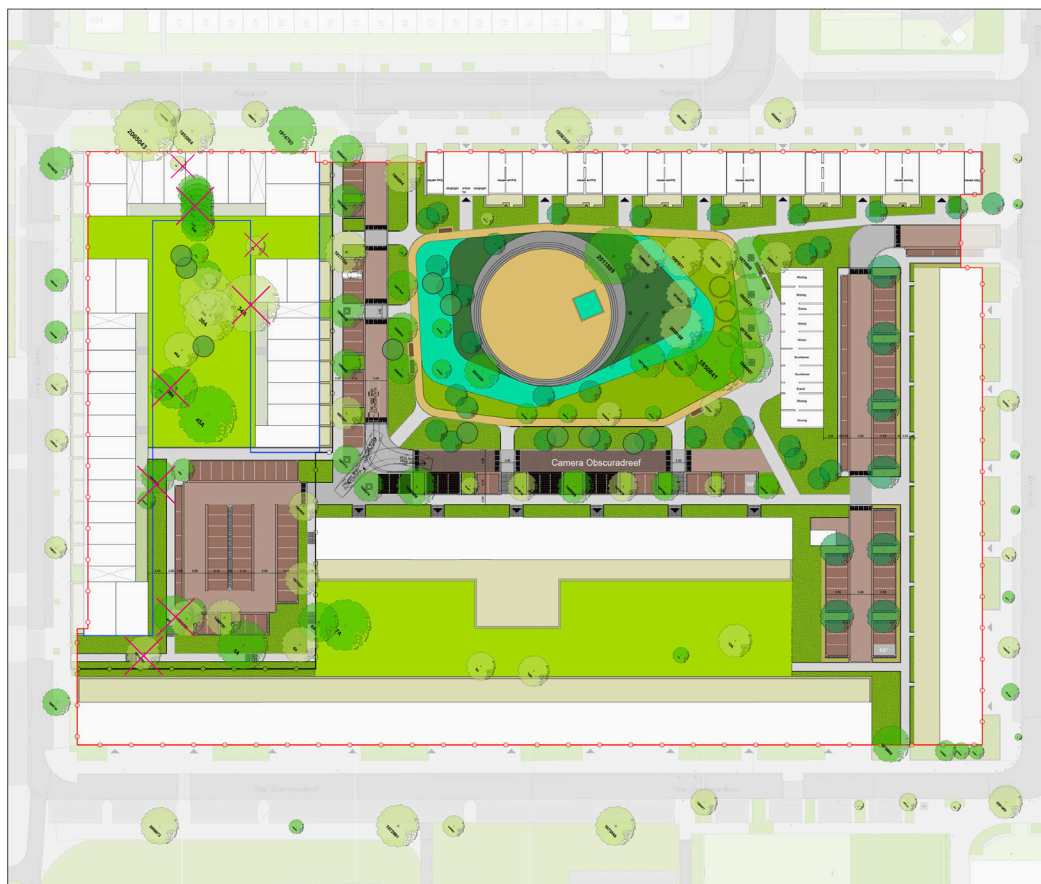
FO toekomstige situatie

inschatting van de te kappen bomen die te dicht op de bebouwing staan.

nieuwe bomen 49 stuks plek is indicatief
-
