Aanvraag kapvergunning Vuurvlindersingel 1 in Utrecht

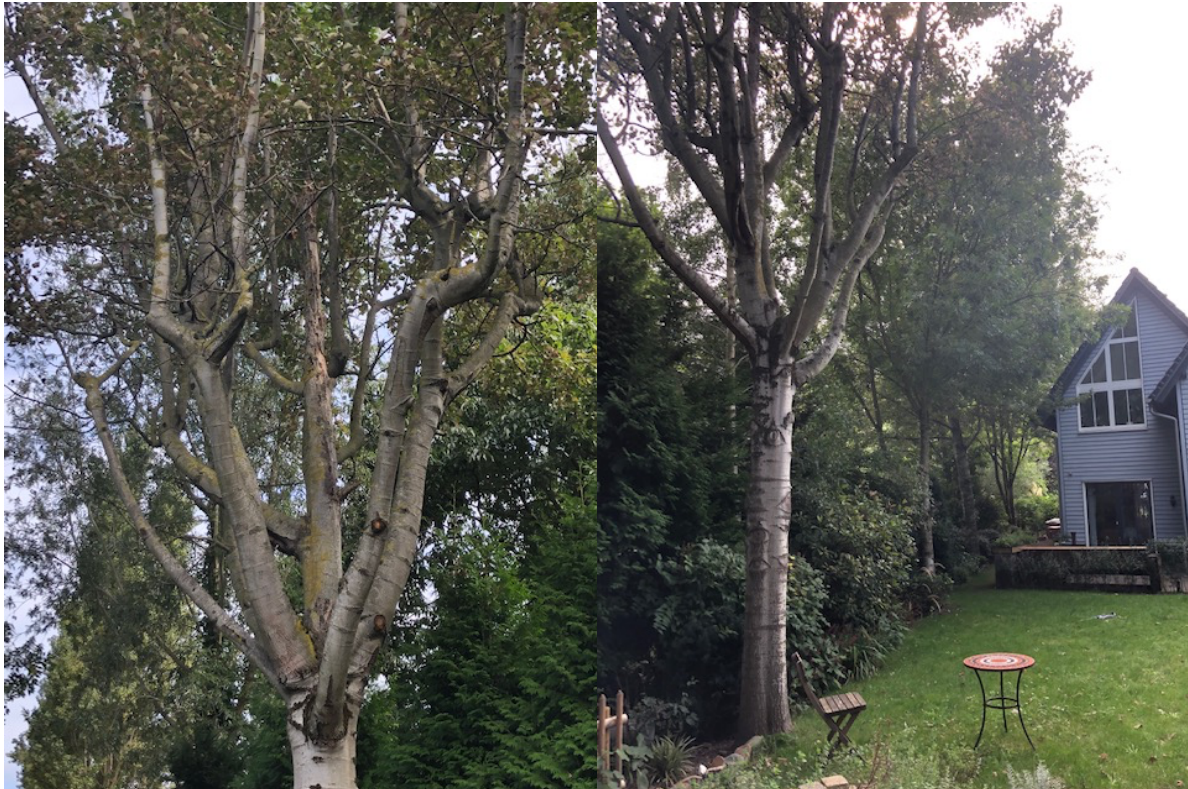
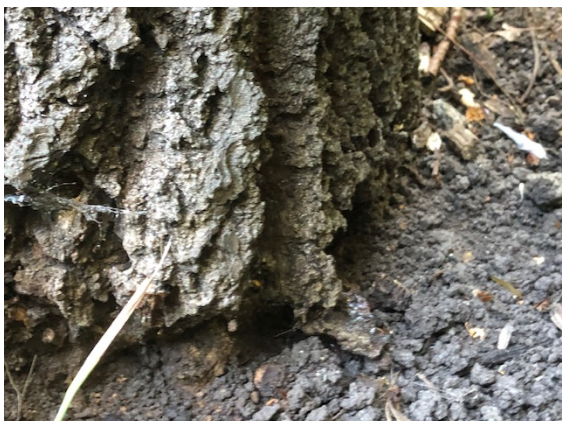
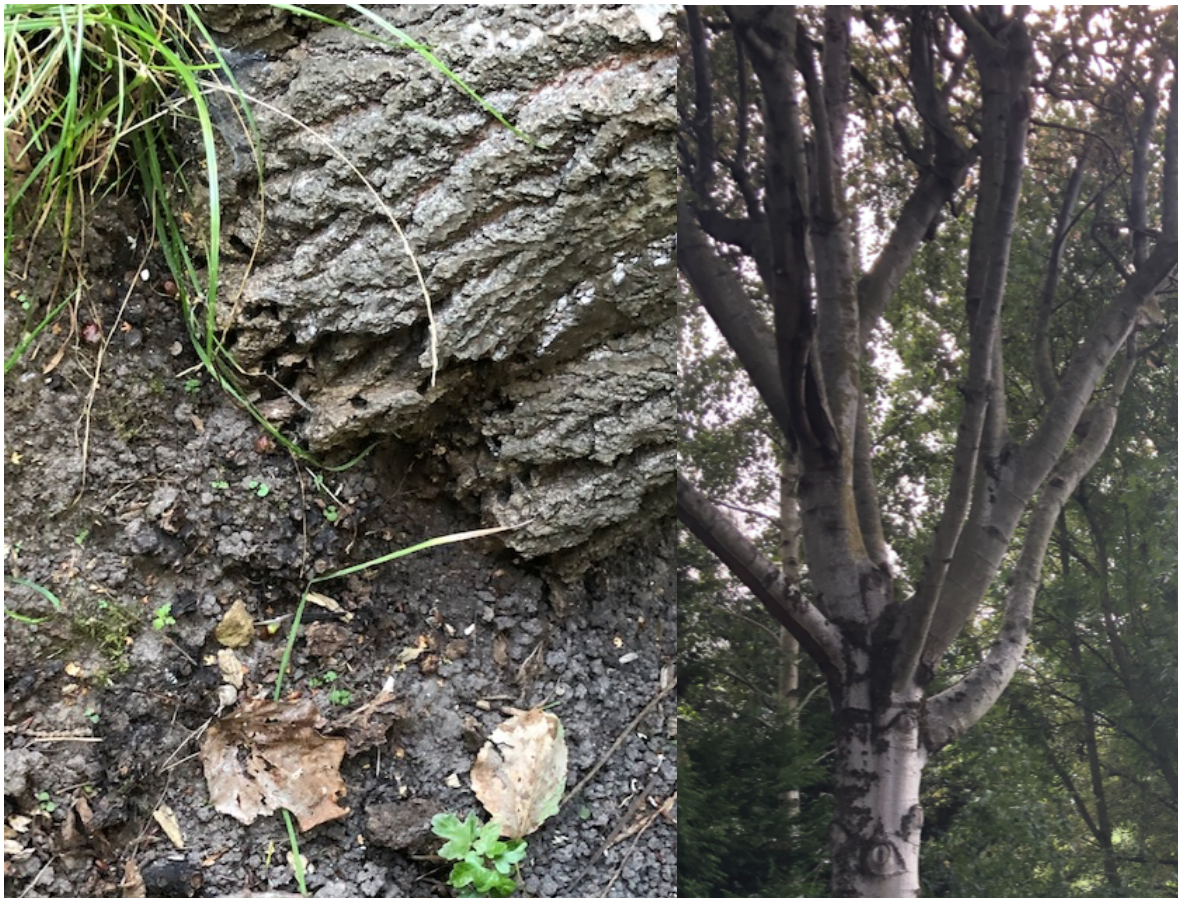
De conditie van de boom oogt slecht en de boom is ziek en verzwakt. Dit blijkt onder andere uit het aantal dode takken dat steeds verder toeneemt en dat de boom al vroeg in voorjaar zijn blad verliest. Er zitten veel holle (hoofd)takken in de boom wat er uiteindelijk voor zorgt dat de takken en hele boom verder afsterft.

Rondom de grond en in de aanhechting van de stam met de grond zijn restanten van zwam zichtbaar. De zwam zal de bomen uiteindelijk verder infecteren en verzwakken waardoor de boom afsterft. Dit proces is op dit moment al goed waarneembaar. Gezien de slechte conditie van de boom. Vanwege de aantasting van de wortels is risico op omwaaien van de boom aanwezig waardoor de boom en gevaar voor de omgeving vormt.

Figuur 1: Foto's boom 1

Gezien het bovenstaande wensen wij deze boom te kappen. Navolgende foto's tonen boom 1.

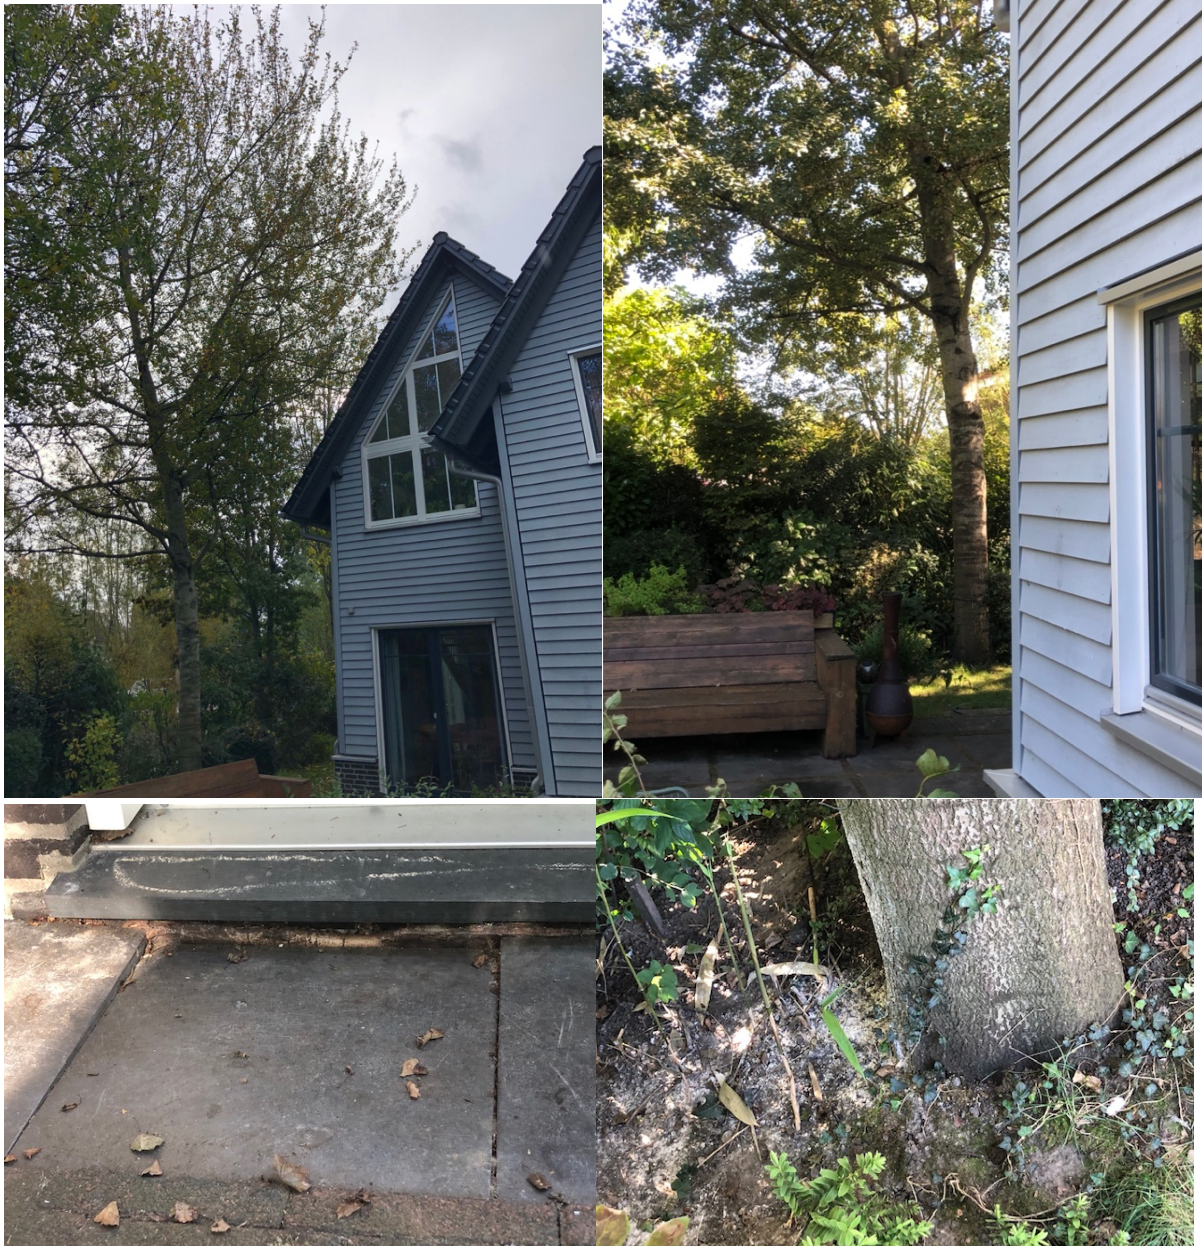
Bij een storm van inmiddels anderhalf jaar geleden is de boom ernstig aangetast en bijna omgewaaid. Sindsdien staat de boom scheef en vormt deze een gevaar voor de woning en de omgeving aan de overzijde van de watergang. Dat de boom niet meer stabiel is blijkt onder andere uit scheurvorming in de grond rondom de boom. Ook klinkt de grond rondom de boom hol wat erop duidt de boom geen directe aanhechting heeft met grond. Inmiddels is de boom hoger gegroeid dan de nok van de woning waardoor de boom niet meer beschermd wordt door de woning bij hevige windstoten.

Daarnaast staat de boom op korte afstand tot woning, ca. 1,5 m. Een Gauwe Abeel op korte afstand tot een woning is gezien zijn wortelsysteem hiervoor niet geschikt. Kenmerkend voor de Gauwe Abeel is dat kans groot is dat de fundering van een woning wordt aangetast. Dit zorgt ervoor dat de boom op langere termijn de fundering van de woning kan aantasten. Op dit moment wordt al geconstateerd dat de wortels tot aan de woning reiken en tegen de woning en de fundering aangroeien. Het terras rondom de woning is hierdoor ook deels verzakt.

Figuur 2: Foto's boom 2

Gezien het bovenstaande willen wij deze boom te kappen om risico's in toekomst uit te sluiten. Navolgende foto's tonen boom 2.

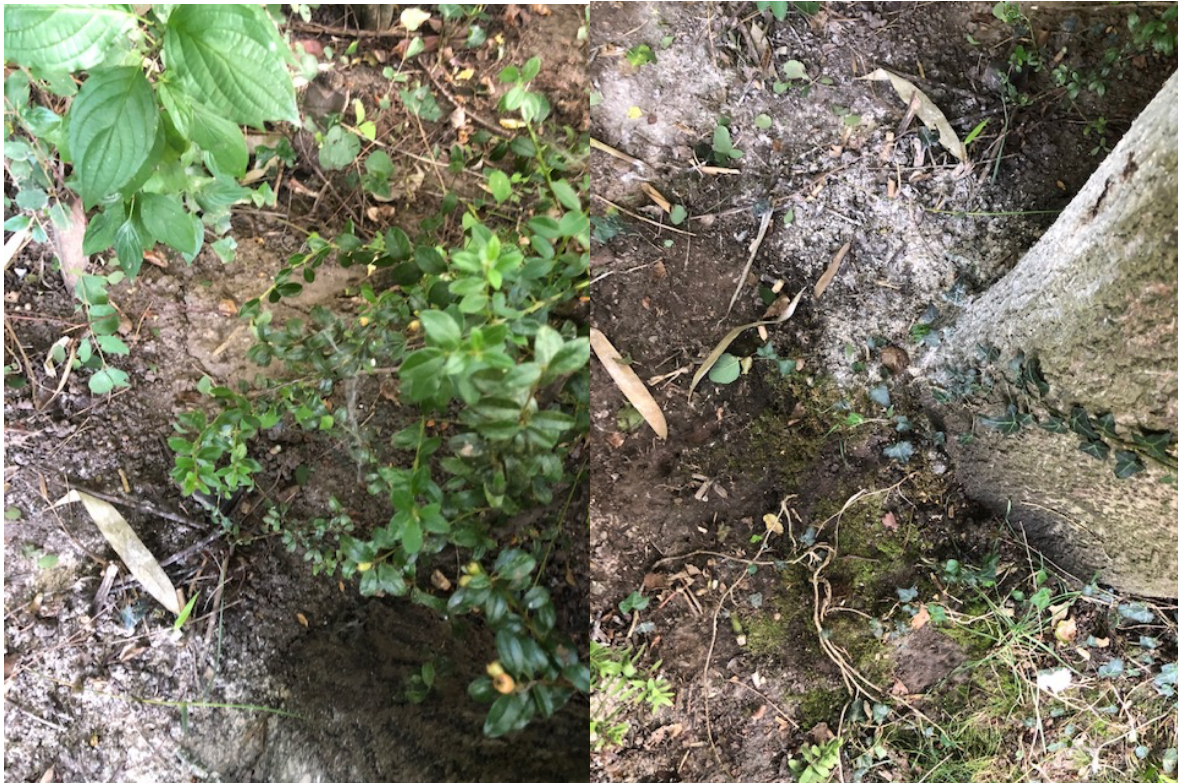
Figuur 3: Scheurvorming rondom grond bij boom 2

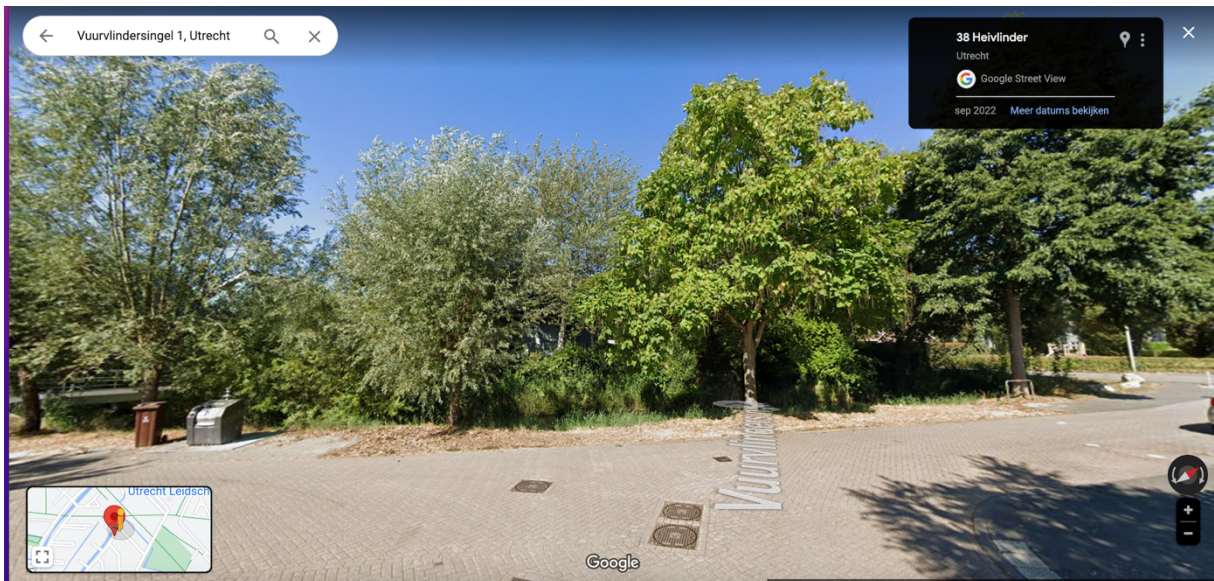
Figuur 4: Straatbeeld 2022 na storm waar zichtbaar is dat boom ernstig scheef staat

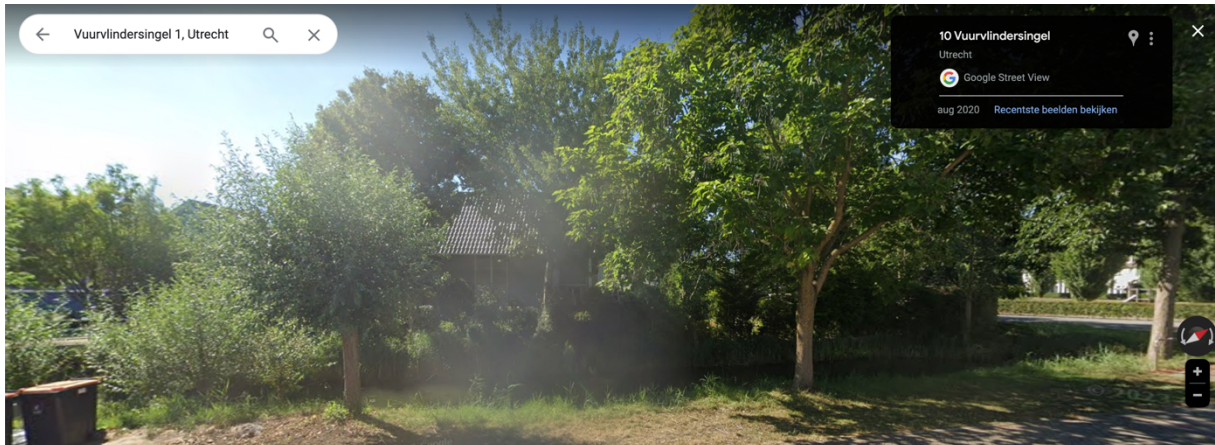
Figuur 5: Straatbeeld 2020 vooraf aan storm en waar boom rechtstaat
