### VERPLANTBAARHEIDSONDERZOEK PROJECT BOSHUIZERLAAN TOPSPORTHAL

7 BOMEN, ANNIE M.G. SCHMIDTHOF, LEIDEN

Referentienummer : 221827  
Opdrachtgever : Gemeente Leiden  
Datum rapport : 6 januari 2023

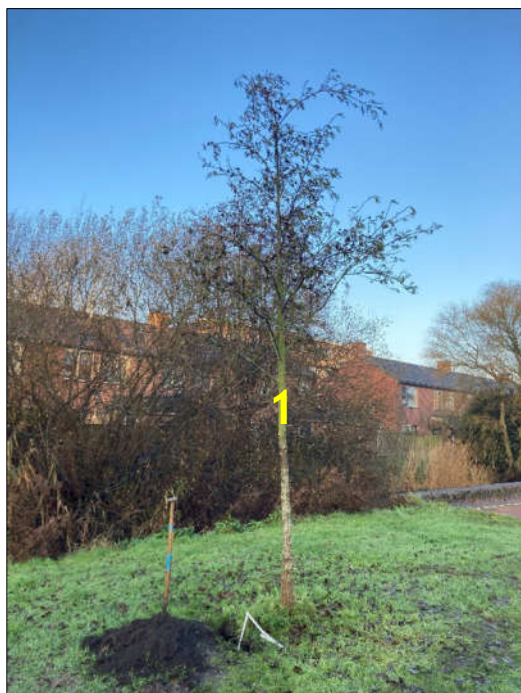
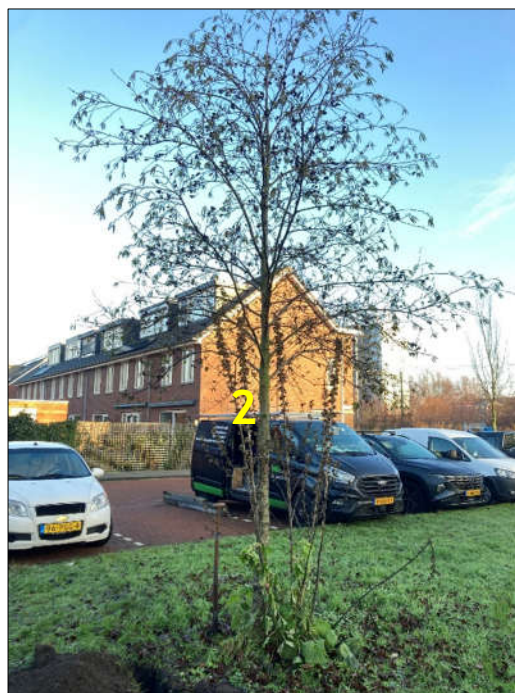
Afbeelding 4: Boom 2 (rechts) heeft regulier boombeeld (kan gesnoeid worden bij evt. verplanting);

- De 7 elzen te verplanten in het najaar van 2023.
- De 6 hartbladige elzen te verplanten naar het hoogste gedeelte van het talud. Deze boomsoort verdraagt namelijk slecht natte voeten hetgeen kan leiden tot aantasting door *Phytophthora alni*.
- Bij 3 elzen (2,5,4034840) begeleidingssnoei toe te passen in het voorjaar van 2023.
- De bomen te verplanten met een verplantmachine.
- Een kluitgrootte (verplantkluit) aan te houden van 80 cm (kluitdiameter) en 60 cm (kluielhoogte).

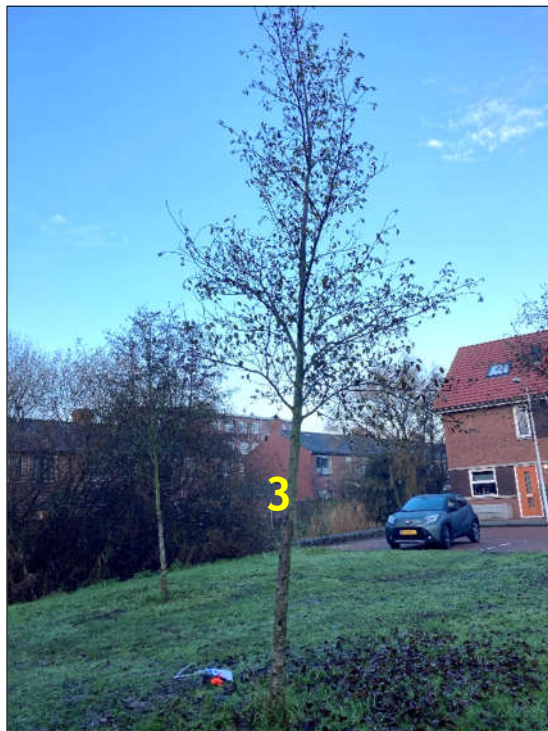
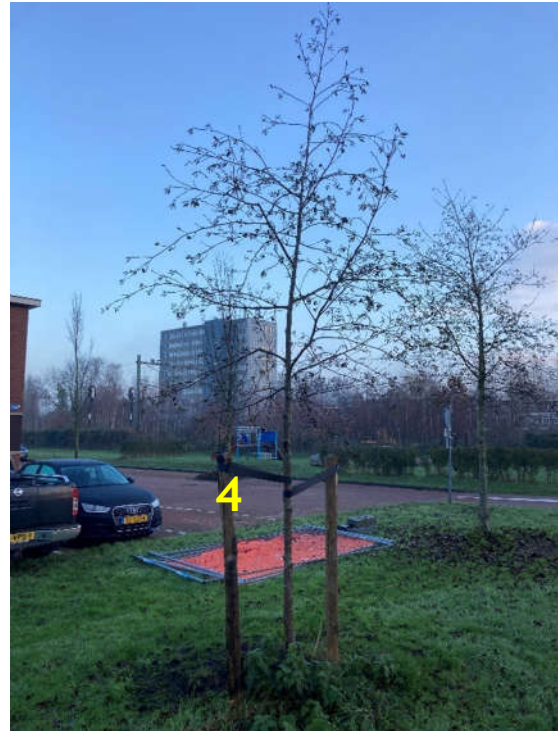
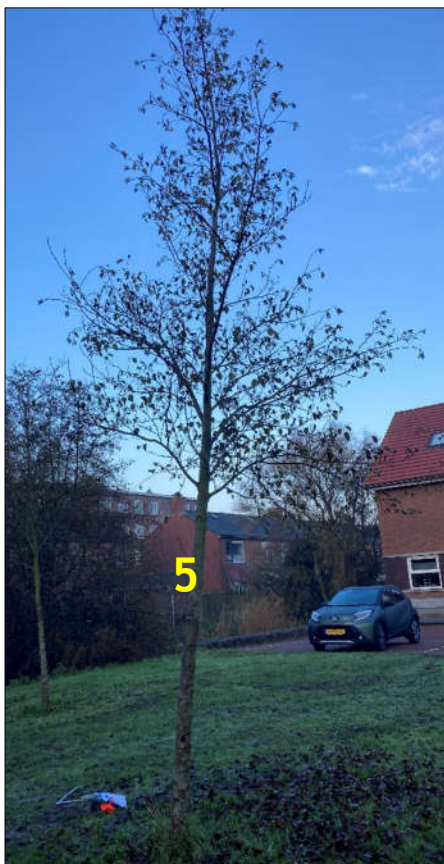
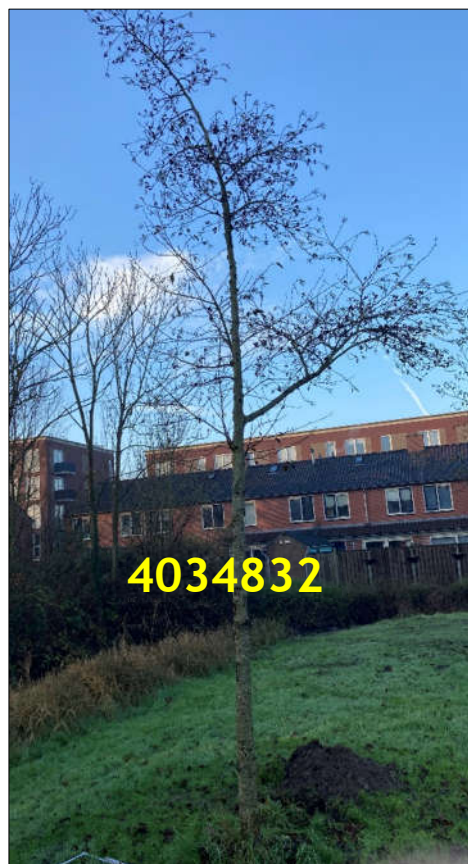
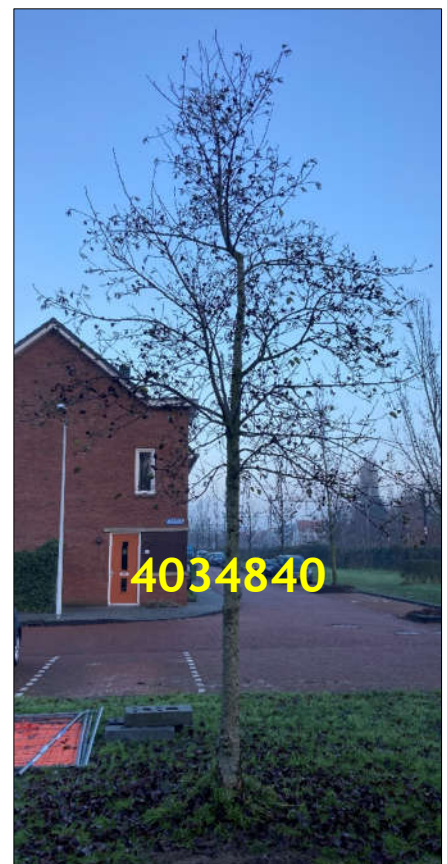
Afbeelding 5: De bomen 5 en 4034840 hebben een regulier boombeeld (kunnen gesnoeid worden bij evt. verplanting);

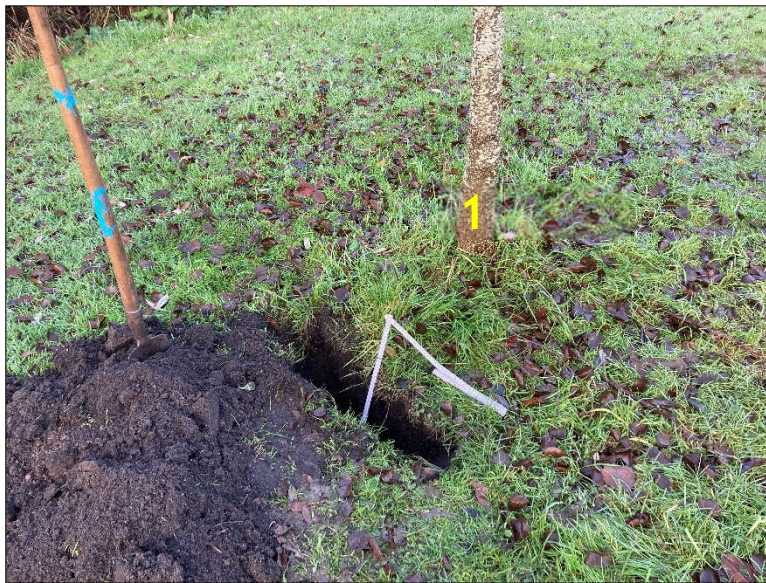
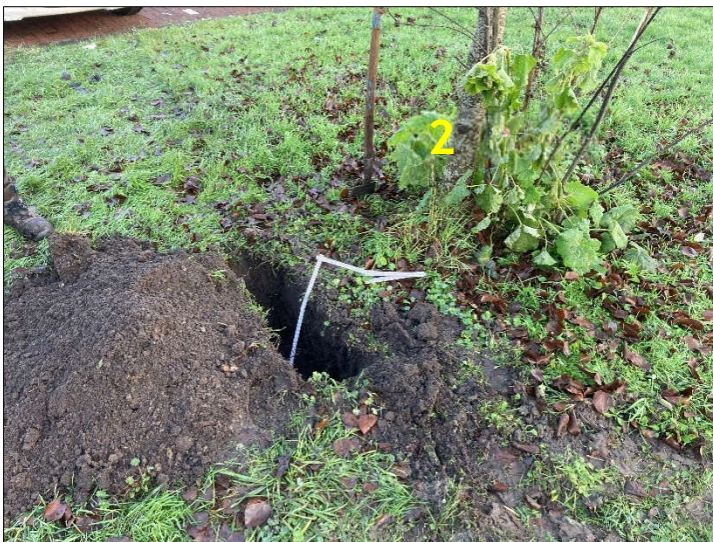
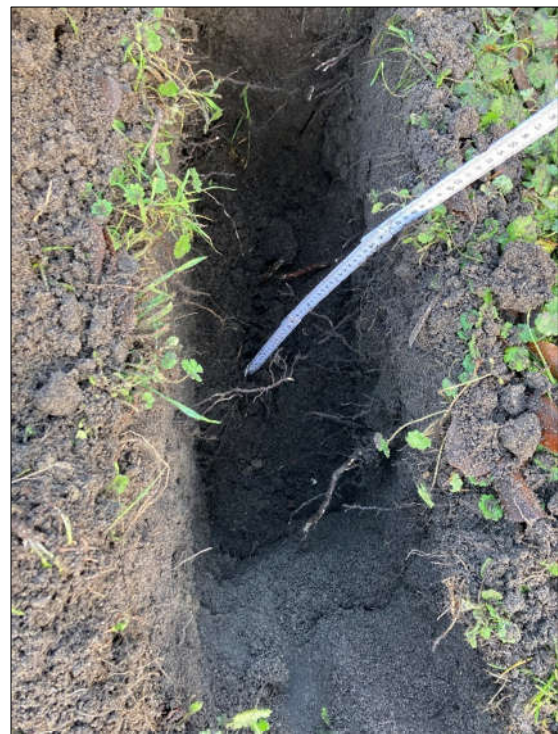
Afbeelding 7: Tot 50 cm geen beworteling van betekenis. Losse bruine teelaarde;

- De beworteling van de elzen is (nog) niet breed ontwikkeld. Dit is niet verwonderlijk gezien het jaar van aanplant (ongeveer 5 jaar geleden).
- De maximale diepte van de beworteling is 40-50 cm-mv;
- De bewortelde bodem heeft een zeer losse structuur;
- Er zijn geen storende lagen of andere beperkingen (bv. stagnatie waterafvoer) waargenomen.

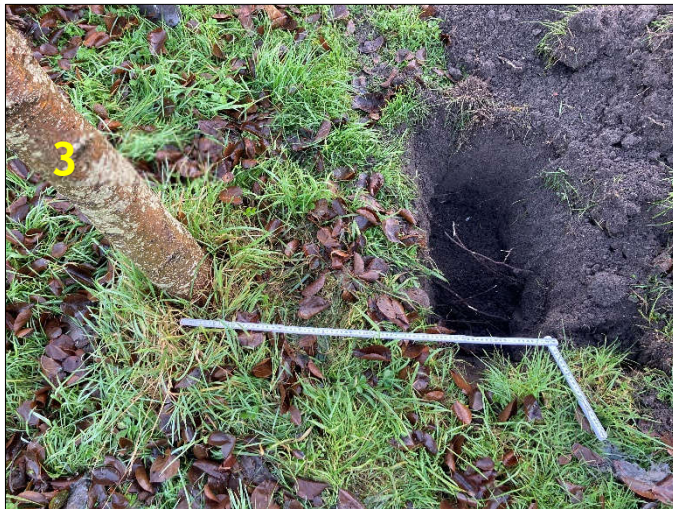
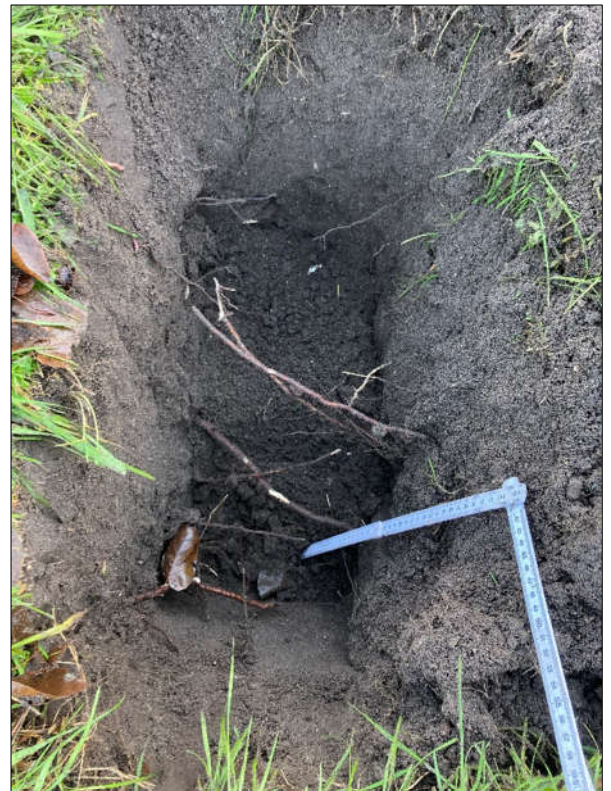
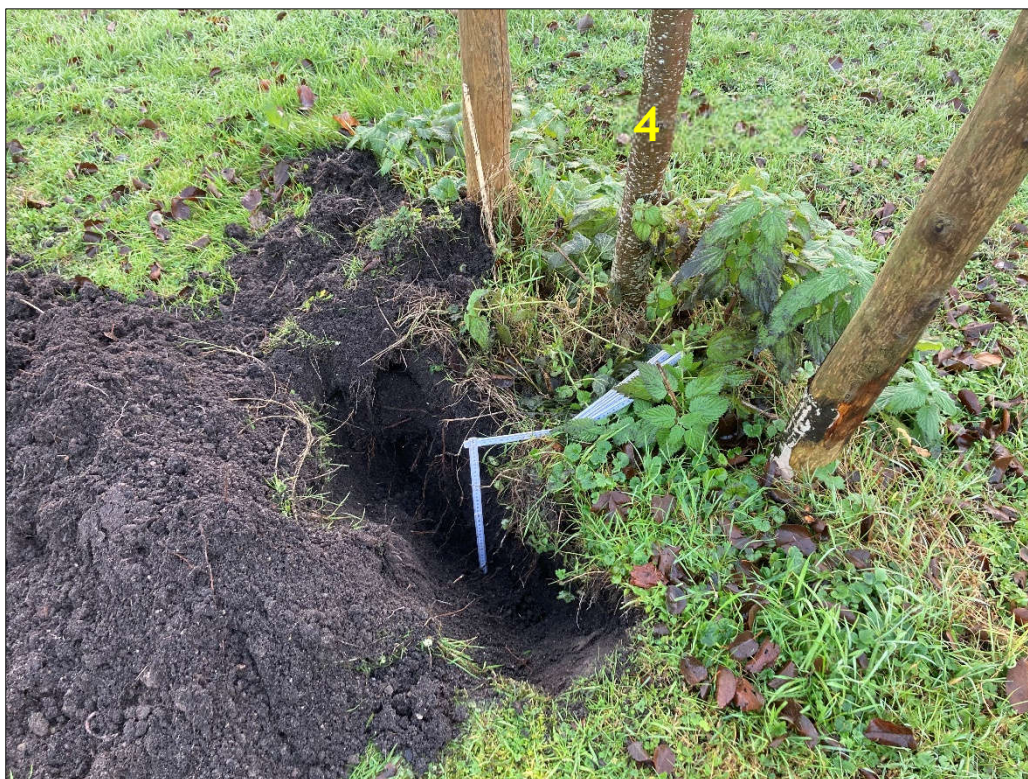
*Afbeelding 8: Nauwelijks beworteling in proefsleuven;*

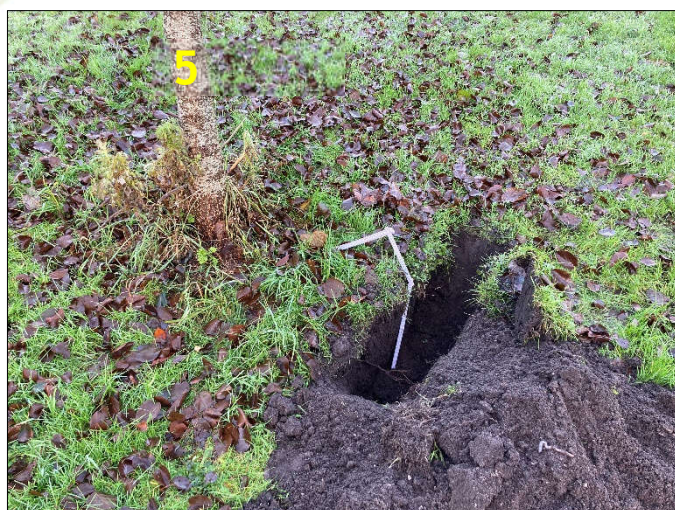
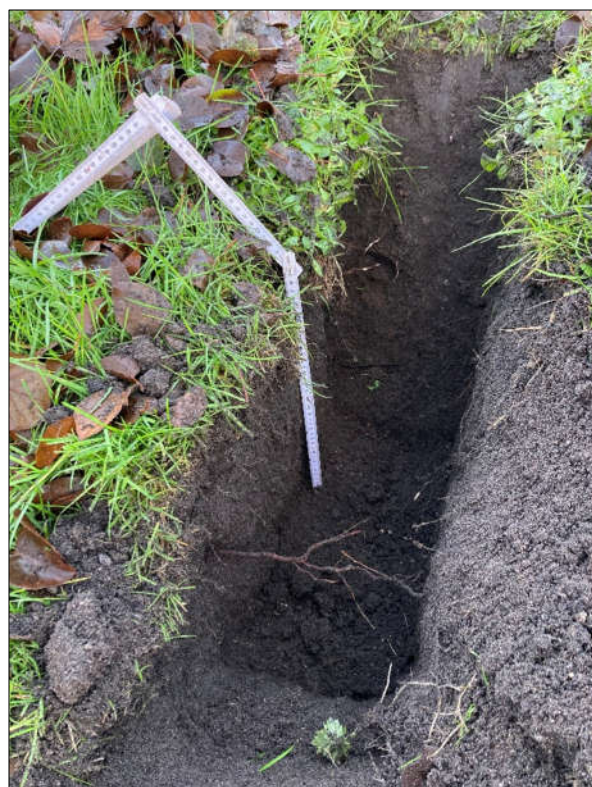
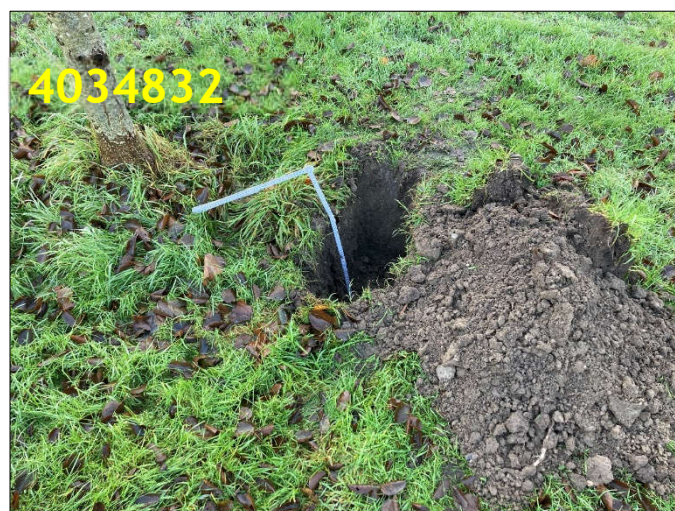
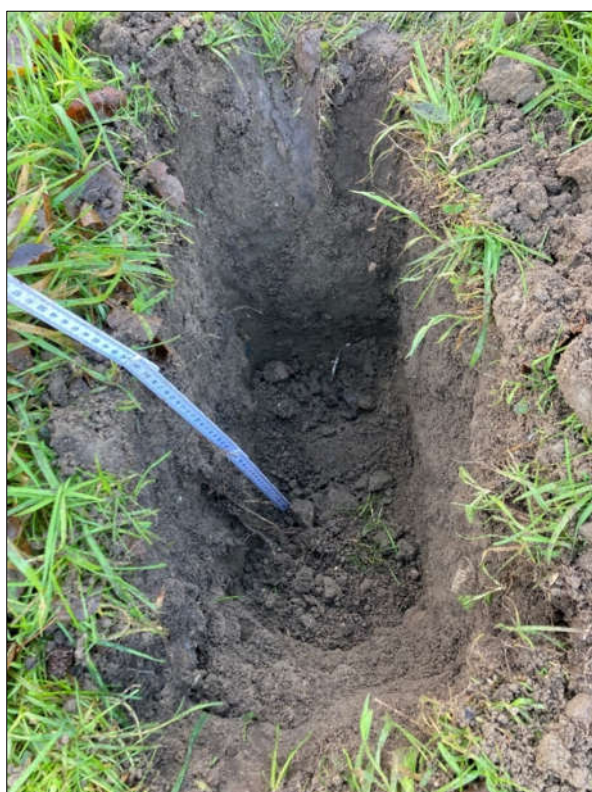
Afbeelding 9: Ter hoogte van de proefsleuven is vrijwel geen beworteling aanwezig;

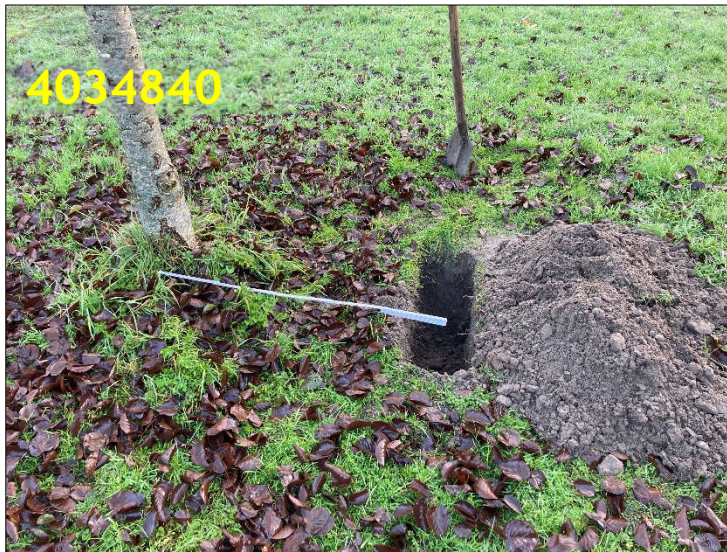
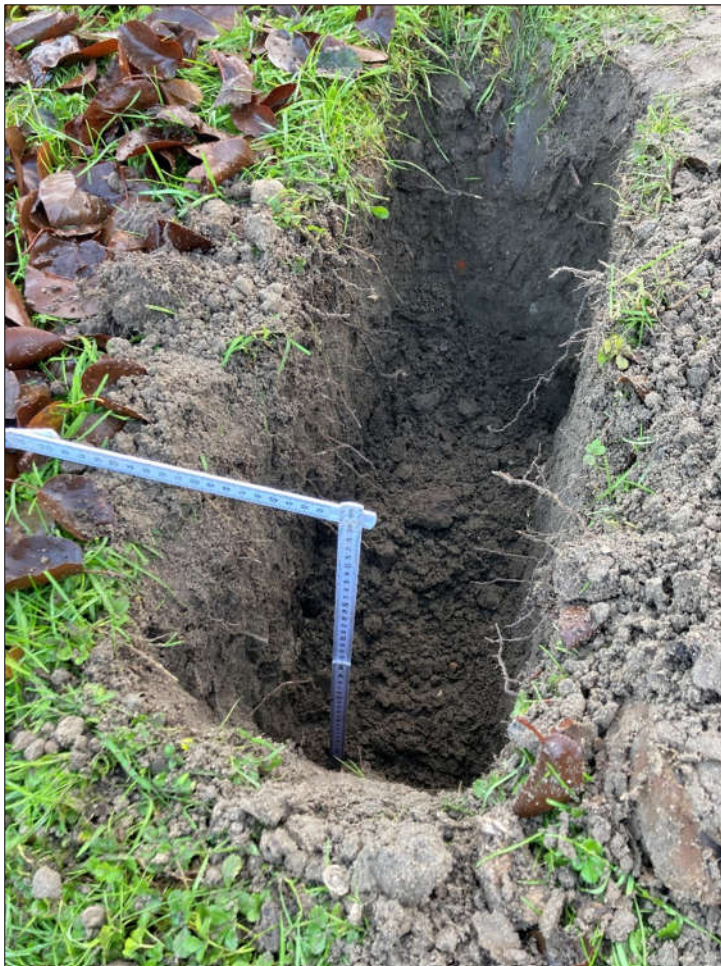
Afbeelding 10: Als vorige afbeeldingen;
