O2351N1 / OW21013 – Notitie loopzand Kooiweg, Nijelamer.

Notitie Loopzand Kooiweg, Nijelamer

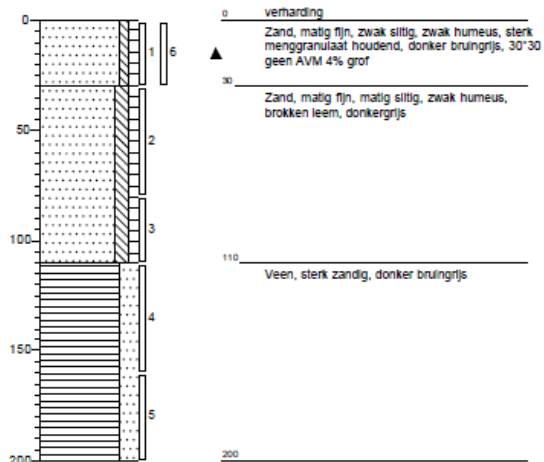
Boring: 004

- Boring 4 laat aan de zuidzijde van het tracé een matig fijne zandlaag zien met daaronder op - 1.10m -mv een zandige veenlaag. De zandlaag is daarbij matig siltig, dit betekent dat er tot maximaal 15% leem in deze laag aanwezig is. De cohesie van deze zandlaag is daarmee zeer beperkt.

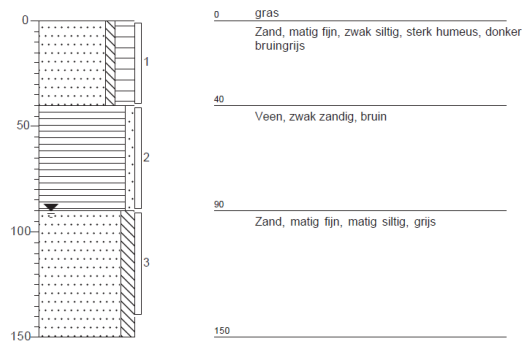
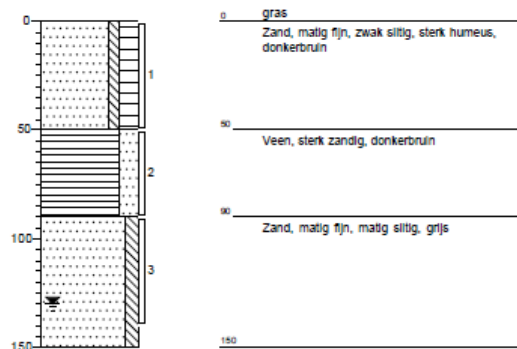
Boring: 005

- Ter plaatse van boring 5 en 6 bevindt de veenlaag zich op -0.40 mv / -0.50 mv met een dikte van ca. 50cm. Veenlagen typeren zich doorgaans met een zijwaartse ontwatering.

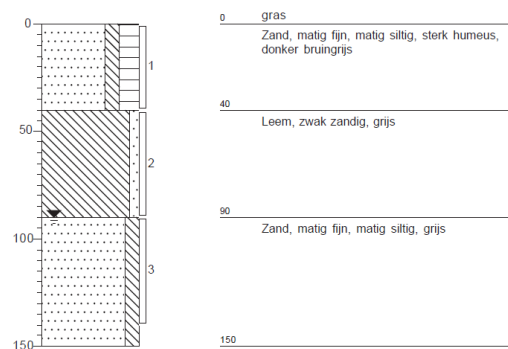
Boring: 007

- Ter plaatse van boring 7 is de veenlaag overgegaan in een leemlaag, op -0.40 mv met een dikte van ca. 50cm. Deze leemlaag vormt naar alle waarschijnlijkheid een storende laag in de ondergrond, doordat deze de ontwatering vertraagd doorlaat. De verwachting is dat bij hogere waterdruk, afvoerroutes in het fijne zand rond de leemlaag zullen ontstaan.

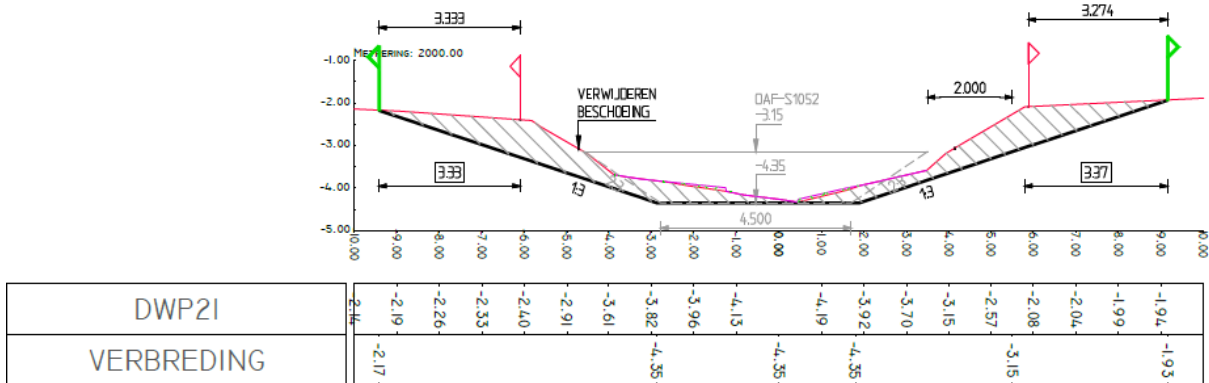
Figuur 3 Voorgestelde maatregelen watergang Kooiweg

Het principeontwerp laat een 1:3 talud zien. Een steiler talud (1:1,5 of 1:2) wordt gezien de ondergrond en de ongunstige invloed van het gemaal niet aanbevolen. Voor het gevoel: Een verandering in de taludhelling van 1:1,5 naar 1:3 leidt tot een toename van meer dan 50% in de stabiliteitsfactor.

Een flauwer talud neemt de problemen met betrekking instabiliteit door loopzand niet weg. Het water zoekt nog steeds zijn weg en zonder tegendruk of druk regulerende maatregelen kan ten gevolge van het loopzand uitspoeling nog steeds verwacht worden. De afkalving zal door het flauwer talud wel minder ingrijpend zijn.

Tegendruk wordt nu gevormd door de huidige damwand. Omdat het waterpeil en de storende lagen relatief hoog in de ondergrond zitten (-0.50m mv) lijkt het aanbrengen van een onderwaterbeschoeiing op -1.20 mv (langere levensduur) geen passende maatregel.

Het aanbrengen van een drain langs de watergang met diverse uitstroompunten om het water naar de watergang te leiden kan de druk op de taluds mogelijk verlagen of wegnemen. Om dit weloverwogen te dimensioneren zal nader specialistisch veldonderzoek plaats moeten vinden.
