# Advies CE Monumenten

| Locatie: | Scharnerweg 101-103 |
| Werkzaamheden: | Transformatie t.b.v. maatschappelijk doel |
| Datum advies: | 18-10-2022 |

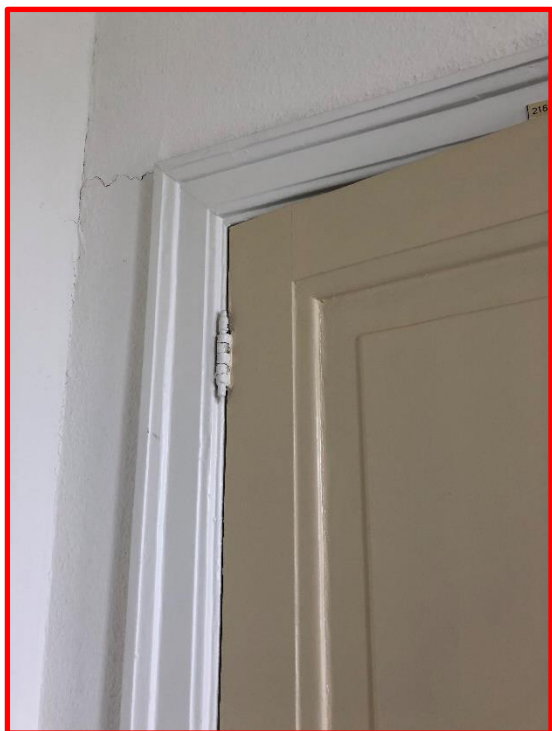
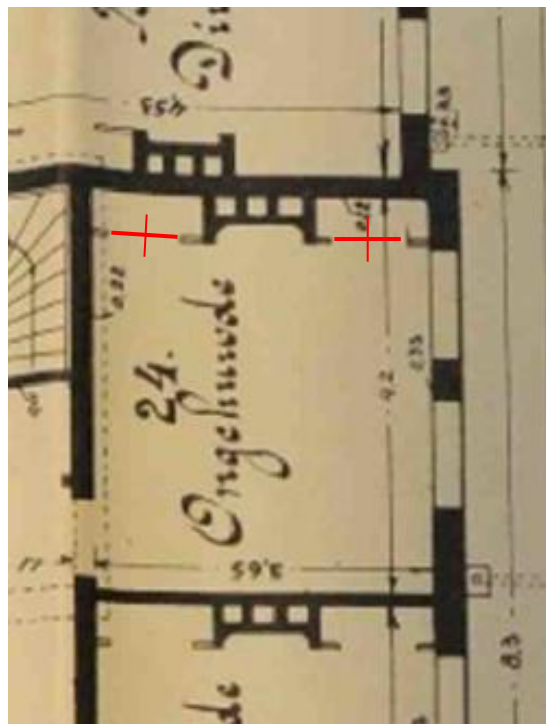
Uitsnede archieftekening 1915 (bron: BHO)

Door het bestuderen en vergelijken van de sloop-, de te bouwen en nieuwe toestand tekeningen met de monumentale waarderingskaarten kan geconcludeerd worden dat er zowel onderdelen met een indifferente monumentwaarde (cat.3) alsook onderdelen met een hoge monumentwaarde (cat.1) gesloopt gaan worden. Tegen het aanpassen van de indifferente gewaardeerde onderdelen, die hoofdzakelijk afkomstig zijn uit de verbouwingscampagne van 1986, bestaan geen bezwaren. Wel wordt nadrukkelijk aandacht gevraagd voor de nog aanwezige muurkasten (inclusief deurkozijn, paneeldeur en architraaflijsten). Volgens de archieftekeningen uit 1915 waren nagenoeg alle kamers uitgerust met een wand bestaande uit een centrale schouw die aan beide zijden geflankeerd werd door een muurkast. Door latere bouwfasen is het merendeel hiervan verwijderd maar in een aantal ruimtes is deze originele opstelling nog steeds aanwezig én bezit mede hierom ook een hoge monumentwaarde (cat.1). In het ontwerp dienen deze originele opstellingen gerespecteerd te blijven. Omdat dit nu niet overal het geval is kan vooralsnog niet met de huidige plattegrond- c.q. kamerindelingen ingestemd worden.

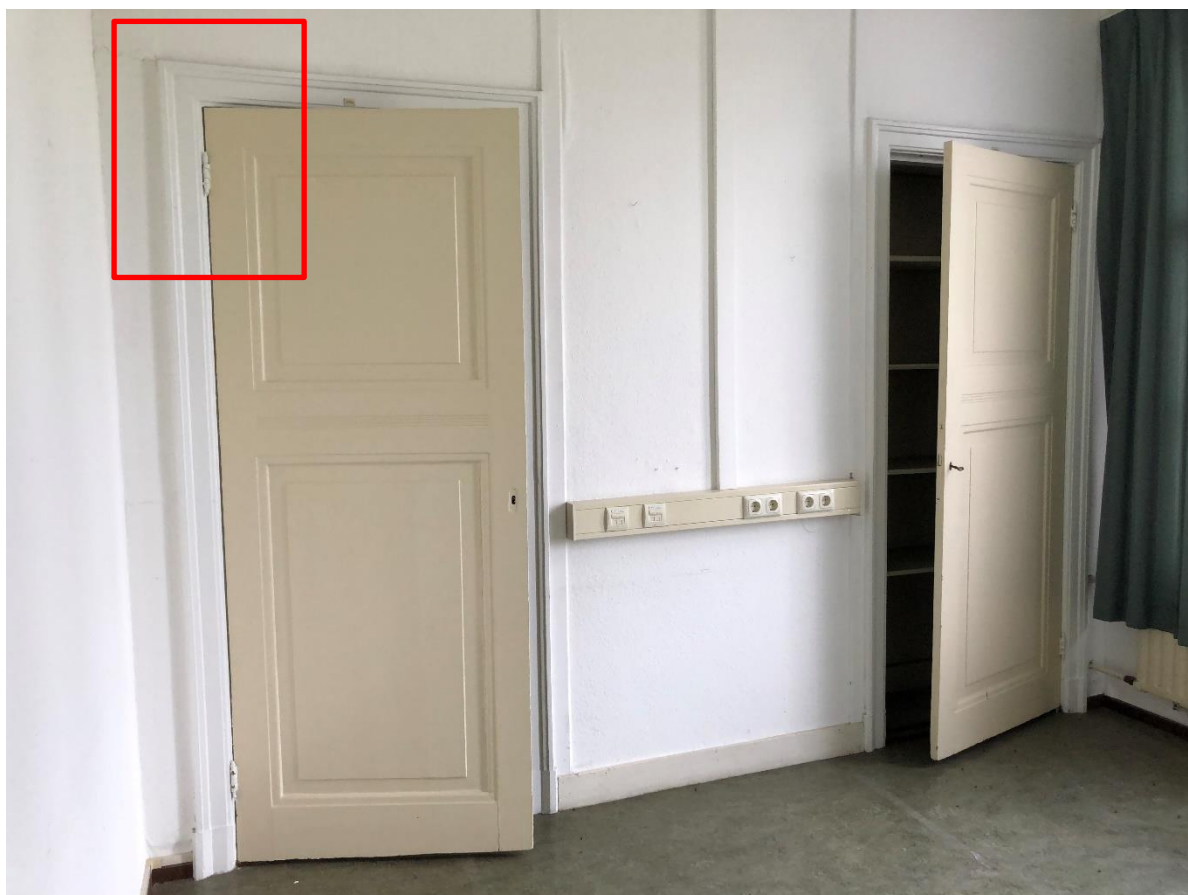
Aanzicht wand met muurkasten en centrale schouw

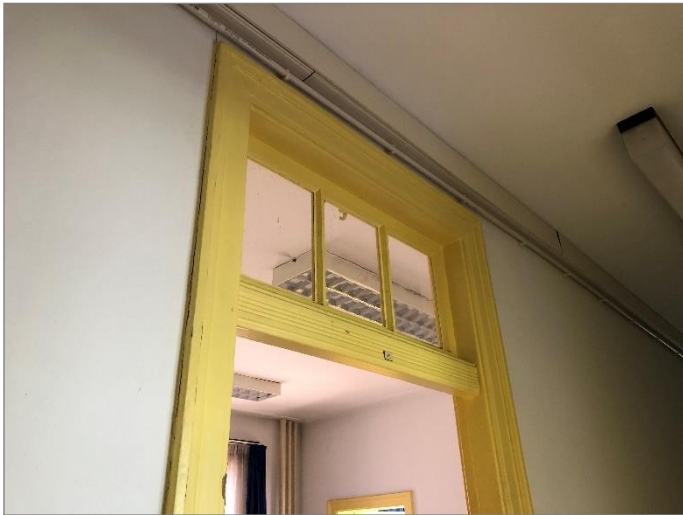
Tijdens een rondgang in 2019 ter plaatse heeft ondergetekende geconstateerd dat niet alleen de nog aanwezige originele binnendeurkozijnen zijn uitgerust met een bovenlicht, maar dat de gangwanden op een aantal plekken ook met een 'los' bovenlicht (of hooggeplaatst raam) werden uitgerust. Het is niet bekend op hoeveel plaatsen een dergelijk raam nog aanwezig is, maar omdat dit originele elementen zijn die een hoge monumentwaarde (cat.1) bezitten dienen deze in de planvorming behouden te blijven. Geadviseerd wordt om deze bovenlichten ook op de tekeningen aan te geven.

Origineel binnendeurkozijn met bovenlicht

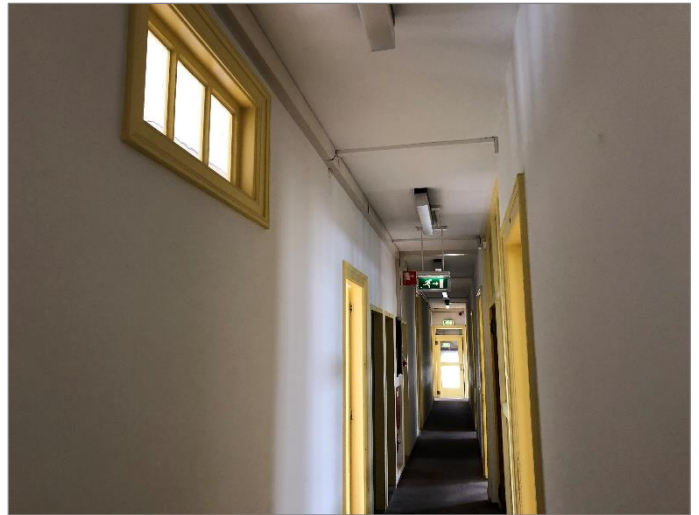
Bovenlicht in gangwand 2<sup>de</sup> verdieping

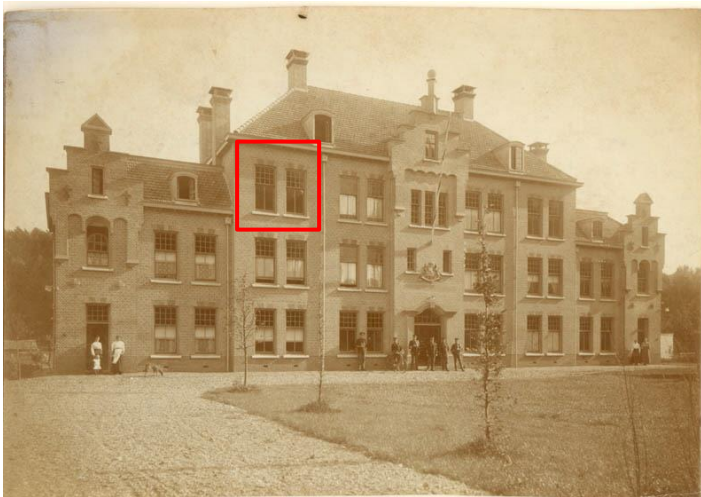
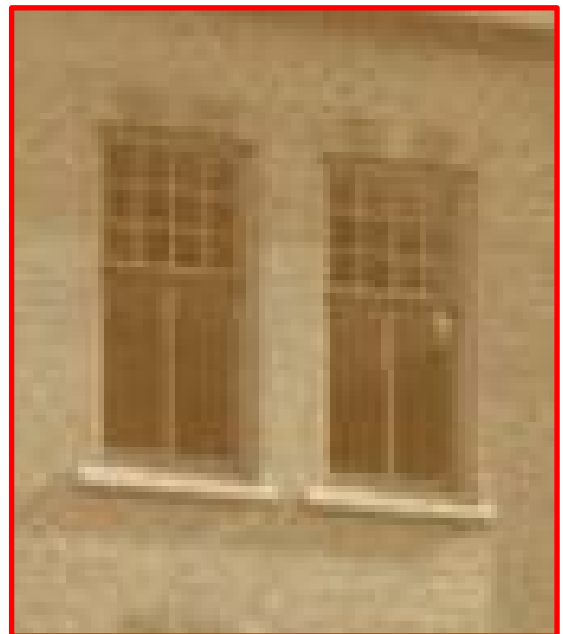
aanzicht voorgevel omstreeks 1920 (bron: RHCL)

Aansluitend hieraan kan de vraag gesteld worden of men voornemens is om aanpassingen aan de gevelkozijnen door te voeren. Naast het eventueel vervangen van het enkele glas zou het namelijk denkbaar zijn dat alle gevelkozijnen worden vernieuwd. De oorspronkelijke kozijnen waren geheel in hout uitgevoerd in de vorm van een kruiskozijn met 2 naar binnen draaiende delen (onder) en vaste bovenlichten met roeden (boven). Omstreeks de jaren '70 van de twintigste eeuw zijn de originele kozijninvullingen echter gewijzigd c.q. aangepast naar de huidige opzet. De houten kaders bleven hierbij behouden en hier werd een stalen kozijn aan toegevoegd. De indeling werd daarbij echter niet geheel overeenkomstig het origineel uitgevoerd.

Aangezien al deze gevelkozijnen nu een indifferente monumentwaarde (cat.3) bezitten zou het reconstrueren van de kozijninvullingen c.q. het gevelbeeld vanuit monumentaal oogpunt een meerwaarde opleveren.

Het verduurzamen zou kunnen door de huidige stalen kozijnen te vervangen door hernieuwd een stalen kozijn maar dan thermisch onderbroken én inclusief thermische beglazing. De originele houten kaders dienen in dat geval wel (weer) gehandhaafd te blijven. Een alternatief is om ook de houten kaders te verwijderen en hernieuwd houten kozijnen overeenkomstig de originele opzet en detaillering terug te brengen (inclusief thermische beglazing).

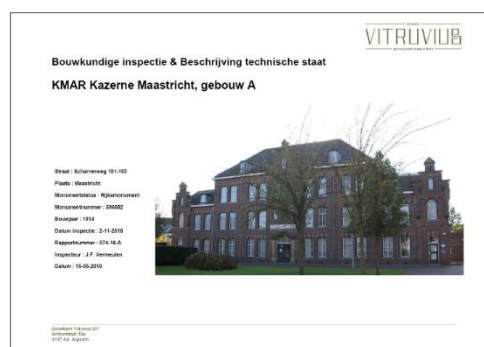
Voorblad inspectierapport hoofdgebouw

In het aanvraagformulier staat aangegeven dat de buitenschil gerestaureerd gaat worden. In de nu voorliggende stukken wordt echter een (uitgebreid) gebreken en restauratieplan gemist. Hierdoor is nu niet in te schatten of dit als regulier onderhoud betiteld kan worden, en daarmee vergunningsvrij uitgevoerd kan worden, of dat dit grootschaligere ingrepen / activiteiten betreft. Ondergetekende is ervan op de hoogte dat naar elk gebouw in 2019 een dergelijk onderzoek werd uitgevoerd – door de fa. Vitruvius – en een bijbehorend rapport werd opgesteld. In het kader van deze aanvraag wordt geadviseerd om deze rapporten toe te voegen en de werkzaamheden op een gebreken- en restauratietekening aan te geven.

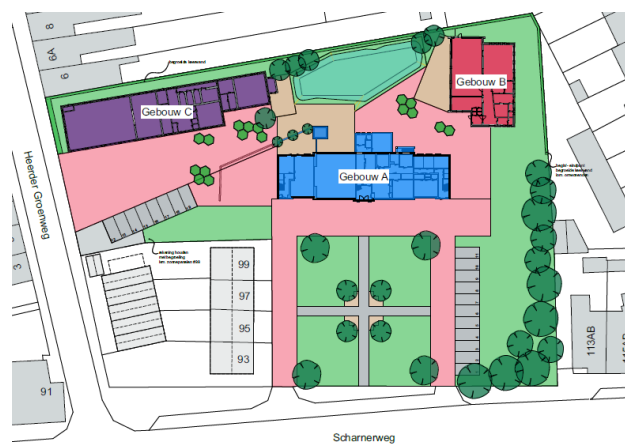
voorstel situatie

Voor het aanpassen van het terrein wordt ook een voorstel gedaan. In het kader van de aanpassing van het voormalige exercitieterrein kan de vraag gesteld worden of het inpassen van een kruisvormige bestrating i.c.m. het plaatsen van enkele bomen hier als een aantasting van de hoge monumentale waarden beschouwd moeten worden. Het centrale (noord-zuid) pad mag echter geen doorboring van de (positief gewaardeerde, cat.2) monumentale erfafscheiding tot gevolg hebben, nu lijkt dat wel te gaan gebeuren en wordt negatief geadviseerd.

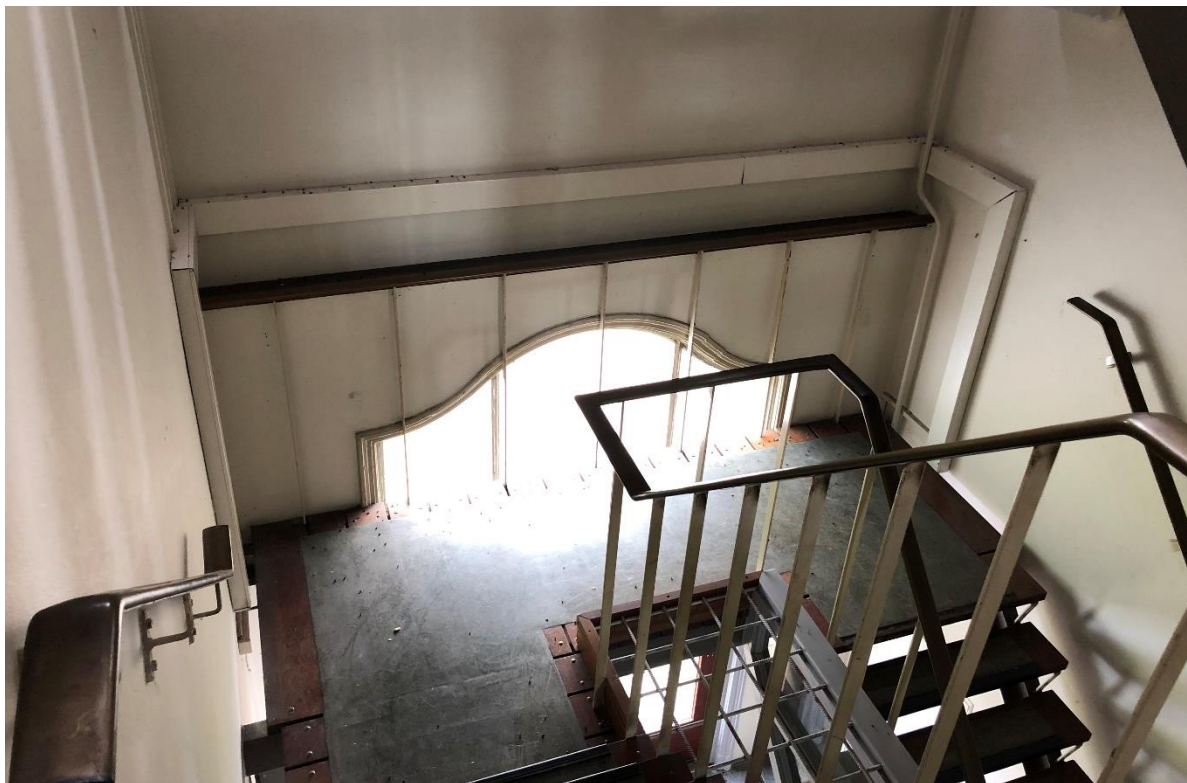
Tijdens de verbouwcampagne van 1974 werd het oorspronkelijke trappenhuis vervangen door de huidige trap inclusief grote glaspuien. Vanuit monumentaal oogpunt kan deze destijdse ingreep als een aantasting van het interieur beschouwd worden, in de waardering kreeg deze trap daarom ook een indifferente monumentwaarde (cat.3) toebedeeld. In het kader van deze opwaardering / herontwikkeling van dit gebouw zou het vernieuwen van deze trap tot de mogelijkheden horen. Het ontwerp dient dan wel van kwalitatief hoogwaardig niveau te zijn zodat dit een monumentale meerwaarde zal opleveren.

Inpassing nieuwe trap (1974) heeft aantasting / verlies van monumentale waarden tot gevolg gehad
