**Rapportage asbestinventarisatie  
conform certificatieschema asbestinventarisatie en asbestverwijdering**

**Projectnummer: AS24036**

**Een dertiental schuren aan de Parallelweg 16 te Hierden**

RAPPORTNUMMER: RAS24036\_Asbest\_V1

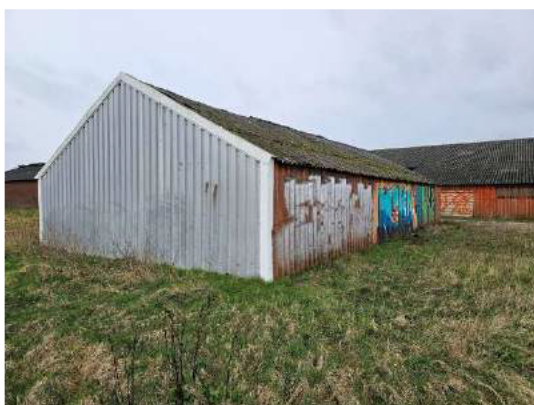
| Toepassing 5: golfplaten (dak) | | | |
|---|---|---|---|
| Hoeveelheid | 140 m <sup>2</sup> | Bevestiging | geschroefd |
| Bereikbaarheid | goed | Risicoklasse | 2 buitensanering |

| Opmerkingen | Betreft golfplaten als dakbedekking van gebouw A |

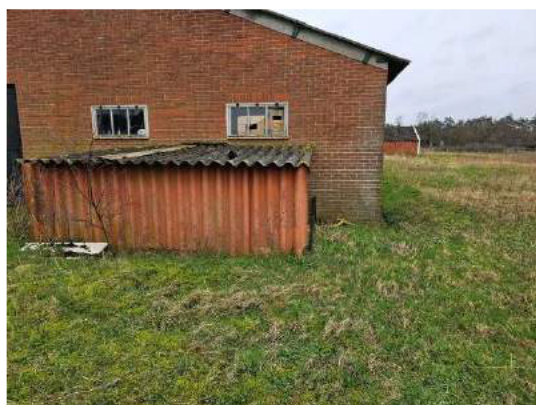
| Toepassing 7: golfplaten (wandje) | | | |
|---|---|---|---|
| Hoeveelheid | 4,2 m <sup>2</sup> | Bevestiging | geschroefd |
| Bereikbaarheid | goed | Risicoklasse | 2 buitensanering |

| Opmerkingen | Betreft golfplaten wandje achter schuur B |

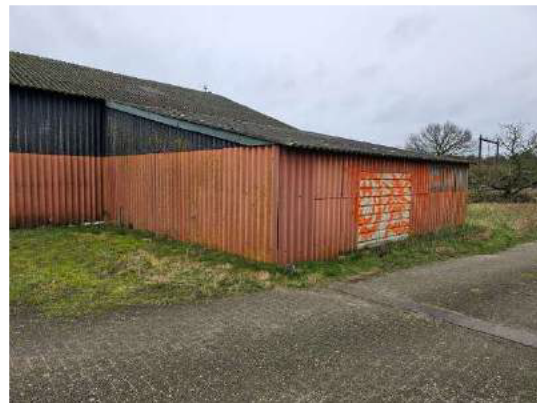
| <b>Hoeveelheid</b> | 876 m <sup>2</sup> | <b>Bevestiging</b> | geschroefd |
| <b>Bereikbaarheid</b> | goed | <b>Risicoklasse</b> | 2 buitensanering |

| <b>Opmerkingen</b> | Betreft golfplaten als dakbedekking van gebouw C |

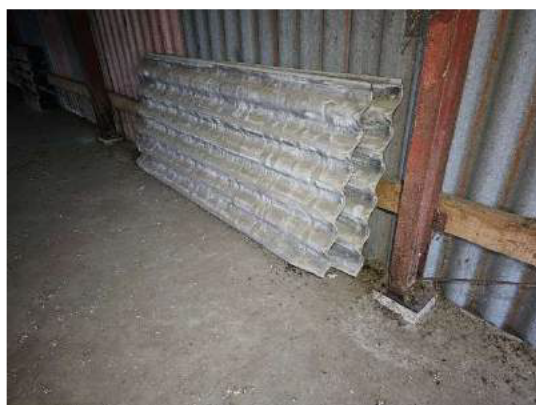
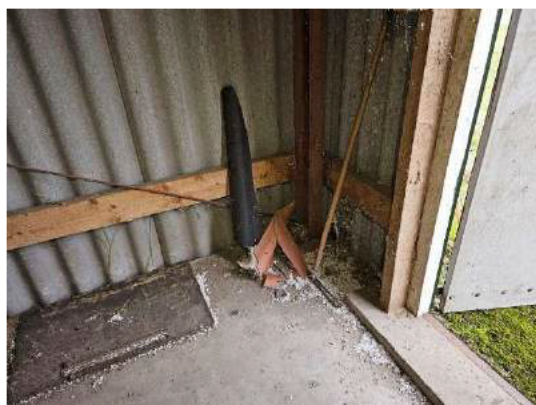
| <b>Hoeveelheid</b> | 14,5 m <sup>2</sup> | <b>Bevestiging</b> | los |
| <b>Bereikbaarheid</b> | goed | <b>Risicoklasse</b> | 1 binnensanering |

| <b>Opmerkingen</b> | Betreft losse golfplaten en stukken golfplaat op de betonvloer in schuur D |

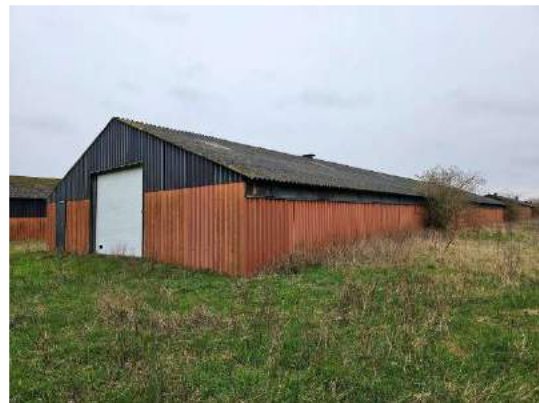
| <b>Hoeveelheid</b> | 725 m <sup>2</sup> | <b>Bevestiging</b> | geschroefd |
| <b>Bereikbaarheid</b> | goed | <b>Risicoklasse</b> | 2 buitensanering |

| <b>Opmerkingen</b> | Betreft golfplaten als dakbedekking van gebouw D |

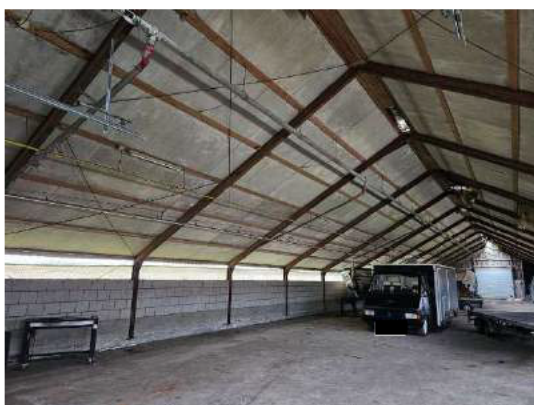
| Toepassing 24: vlakke plaat (dakafwerking) | | | |
|---|---|---|---|
| Hoeveelheid | 750 m <sup>2</sup> | Bevestiging | los |
| Bereikbaarheid | matig | Risicoklasse | 2 buitensanering |

| Opmerkingen | Betreft vlakke platen op een houten raamwerk welke los tussen de gordingen liggen op houten planken |

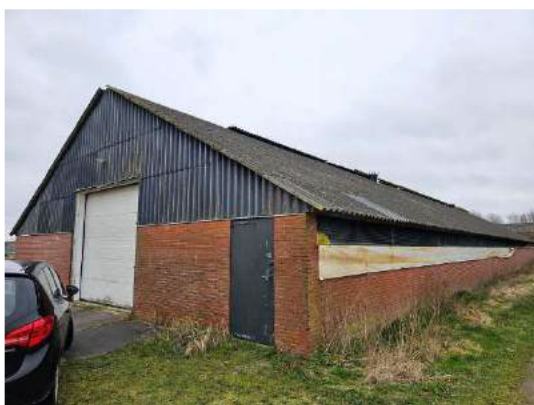
| Toepassing 25: golfplaat (topgevels) | | | |
|---|---|---|---|
| Hoeveelheid | 55,2 m <sup>2</sup> | Bevestiging | geschroefd |
| Bereikbaarheid | goed | Risicoklasse | 2 buitensanering |

| Opmerkingen | Betreft golfplaten als gevelbeplating van de topgevels van schuur E |

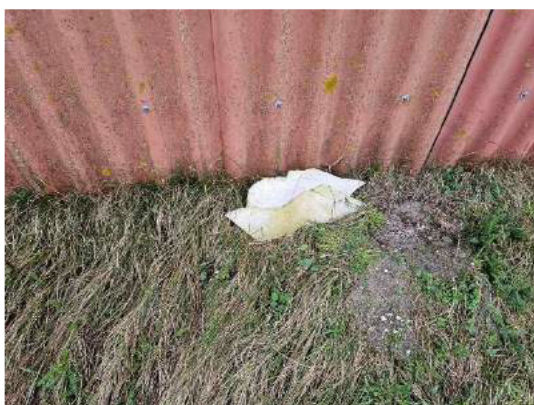
| Toepassing 31: Restanten vlakke plaat | | | |
|---|---|---|---|
| Hoeveelheid | 0,5 m <sup>2</sup> | Bevestiging | los |
| Bereikbaarheid | goed | Risicoklasse | 1 buitensanering |

| Opmerkingen | Betreft enkele losse stukken vlakke plaat op het maaiveld naast de gevel van gebouw G |

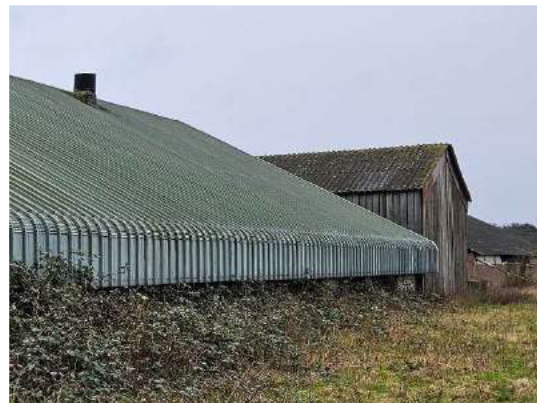
| <b>Hoeveelheid</b> | 142 m <sup>2</sup> | <b>Bevestiging</b> | geschroefd |
| <b>Bereikbaarheid</b> | goed | <b>Risicoklasse</b> | 2 buitensanering |

| <b>Opmerkingen</b> | Betreft golfplaten als dakbedekking van gebouw H |
