# NOTITIE

Bureau  
Bleijerveld

Verzoek tot aanvulling zaaknr. 2024-010234

07-11-2024 - 3<sup>e</sup> versie

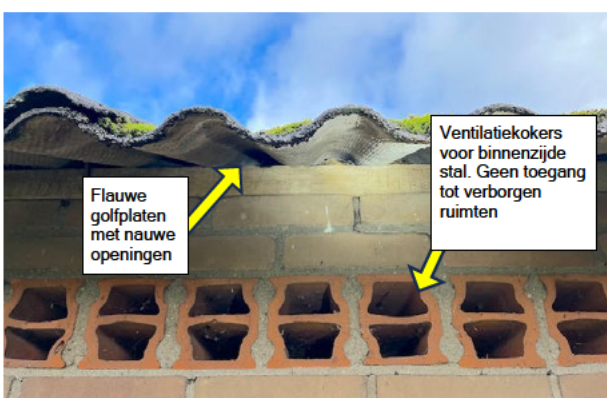
De golfplaten op het dak van de stal hebben een veel flauwere golf dan de standaardgolfplaat. Hierdoor zijn de openingen t.p.v. de dakrand van de langsgevels lager en te klein als ingang voor een steenmarter. Langs de dakranden is geen enkel spoor van gebruik gevonden in de vorm van krassen, veegsporen en haren. Op één locatie is bij de dakrand een stuk uit een golfplaat gebroken die in theorie toegang kan geven tot de ruimte tussen de golfplaten en de isolatieplaten. Rond het gat is geen enkel spoor van gebruik gevonden. Er is bij het gat onder het dak geïnspecteerd met een endoscoop en ook hier is geen spoor van gebruik vastgesteld. Er is geen spouw aanwezig waarin steenmarters zich kunnen ophouden. De binnenzijde van de stal is wel toegankelijk door een open raam. Hier zijn geen sporen van steenmarter gevonden zoals prooiresten of uitwerpselen en de isolatieplaten zijn intact. Bij aanwezigheid van een steenmarter in stallen is er in mijn ervaring altijd grote vraatschade aan de isolatieplaten.

De golfplaten op het dak van de stal hebben een veel flauwere golf dan de standaardgolfplaat. Hierdoor zijn de openingen t.p.v. de dakrand van de langsgevels lager en te klein als ingang voor een steenuil. Langs de dakranden is geen enkel spoor van gebruik gevonden in de vorm van krassen of veegsporen. Ook zijn nergens braakballen gevonden. Op één locatie is bij de dakrand een stuk uit een golfplaat gebroken die in

Figuur 5. Detail dakrand langsgevel stal.

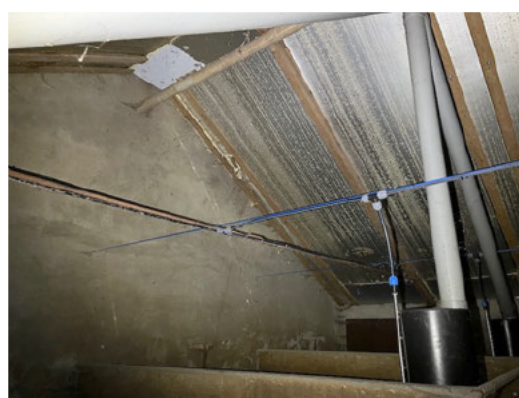
Figuur 6. Binnenzijde stal met isolatieplaten tegen het dak.

theorie toegang kan geven tot de ruimte tussen de golfplaten en de isolatieplaten. Rond het gat is geen enkel spoor van gebruik gevonden. Er is bij het gat onder het dak geïnspecteerd met een endoscoop en ook hier is geen spoor van gebruik vastgesteld.
