# NOTITIE

Verzoek tot aanvulling zaaknr. 2024-010234

07-11-2024 - 3<sup>e</sup> versie

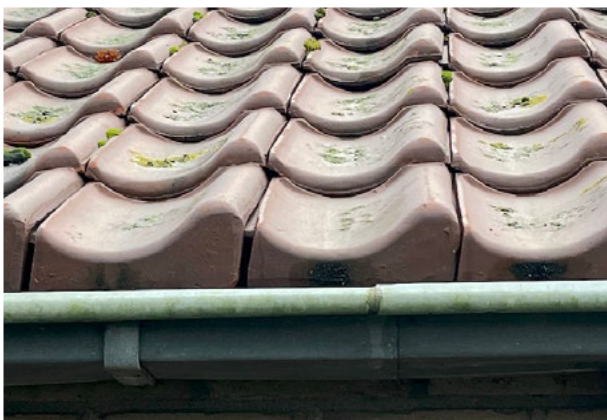
De dakrand van het bijgebouw is bereikbaar maar die is van kappannen voorzien die de openingen van de pannen t.p.v. de dakrand afsluiten. Er zijn geen sporen op de gevel en dakrand vastgesteld die wijzen op verblijfplaatsen onder het dak van het bijgebouw zoals veegsporen op de gevel, krassen op verfwerk of opgewipte pannen.

Het dak van het bijgebouw is laag en van kappannen voorzien die de dakrand van de langsgevel afsluiten voor steenuil.

Figuur 1. Dakrand bijgebouw met kappannen.

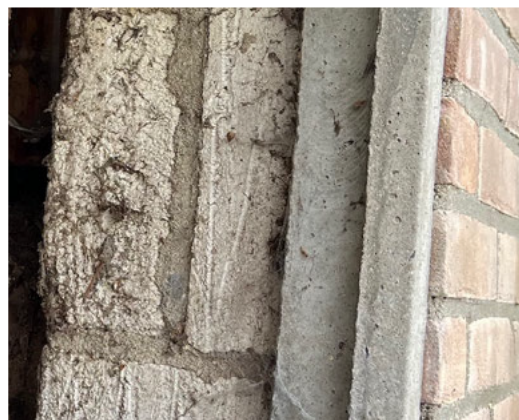
Figuur 2. Dagkant gevel stal met links binnenmuur en rechts buitenmuur.

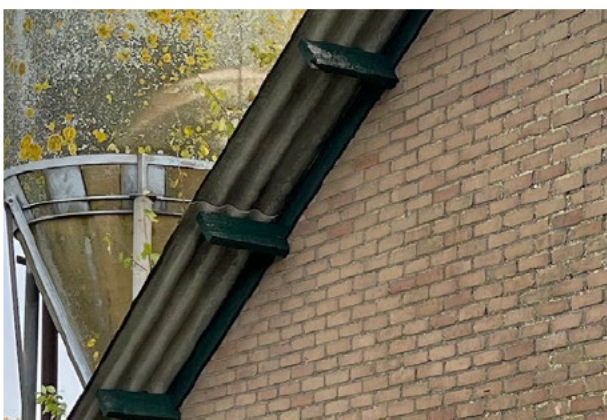
De golfplaten op het dak van de stal hebben een veel flauwere golf dan de standaardgolfplaat. Hierdoor zijn de openingen t.p.v. de dakrand van de langsgevels lager en te klein als ingang voor een steenuil. Langs de dakranden is geen enkel spoor van gebruik gevonden in de vorm van krassen of veegsporen. Ook zijn nergens braakballen gevonden. Op één locatie is bij de dakrand een stuk uit een golfplaat gebroken die in

Figuur 3. Dakrand kopgevel stal.

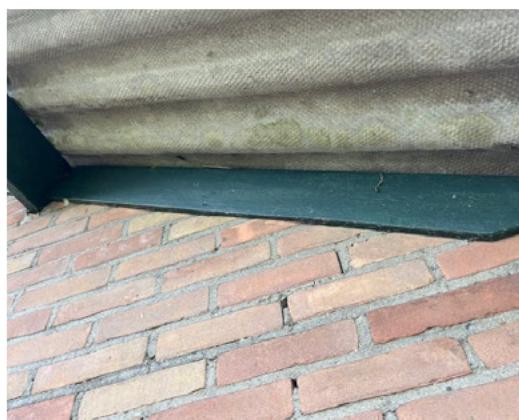
Figuur 4. Detail dakrand kopgevel stal.

theorie toegang kan geven tot de ruimte tussen de golfplaten en de isolatieplaten. Rond het gat is geen enkel spoor van gebruik gevonden. Er is bij het gat onder het dak geïnspecteerd met een endoscoop en ook hier is geen spoor van gebruik vastgesteld.

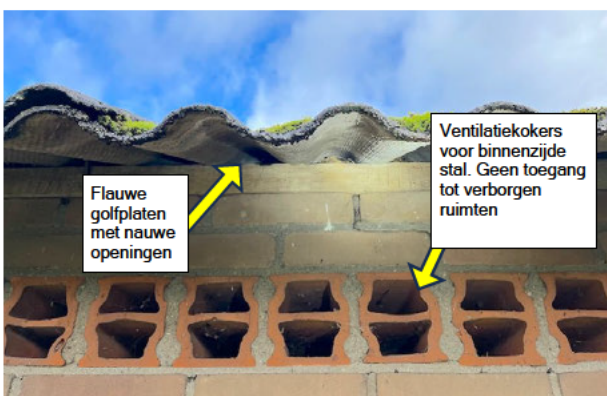
De golfplaten op het dak van de stal hebben een veel flauwere golf dan de standaardgolfplaat. Hierdoor zijn de openingen t.p.v. de dakrand van de langsgevels lager en te klein als ingang voor een steenmarter. Langs de dakranden is geen enkel spoor van gebruik gevonden in de vorm van krassen, veegsporen en haren. Op één locatie is bij de dakrand een stuk uit een golfplaat gebroken die in theorie toegang kan geven tot de ruimte tussen de golfplaten en de isolatieplaten. Rond het gat is geen enkel spoor van gebruik gevonden. Er is bij het gat onder het dak geïnspecteerd met een endoscoop en ook hier is geen spoor van gebruik vastgesteld. Er is geen spouw aanwezig waarin steenmarters zich kunnen ophouden. De binnenzijde van de stal is wel toegankelijk door een open raam. Hier zijn geen sporen van steenmarter gevonden zoals prooiresten of uitwerpselen en de isolatieplaten zijn intact. Bij aanwezigheid van een steenmarter in stallen is er in mijn ervaring altijd grote vraatschade aan de isolatieplaten.

Figuur 5. Detail dakrand langsgevel stal.

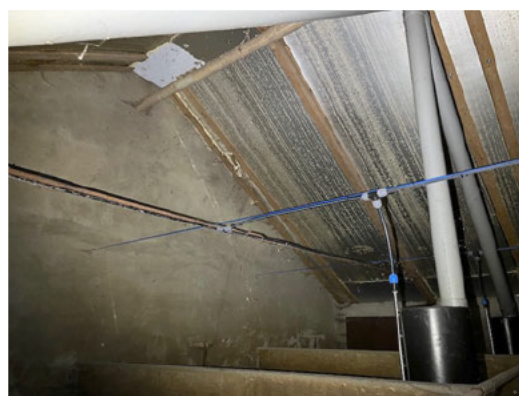
Figuur 6. Binnenzijde stal met isolatieplaten tegen het dak.

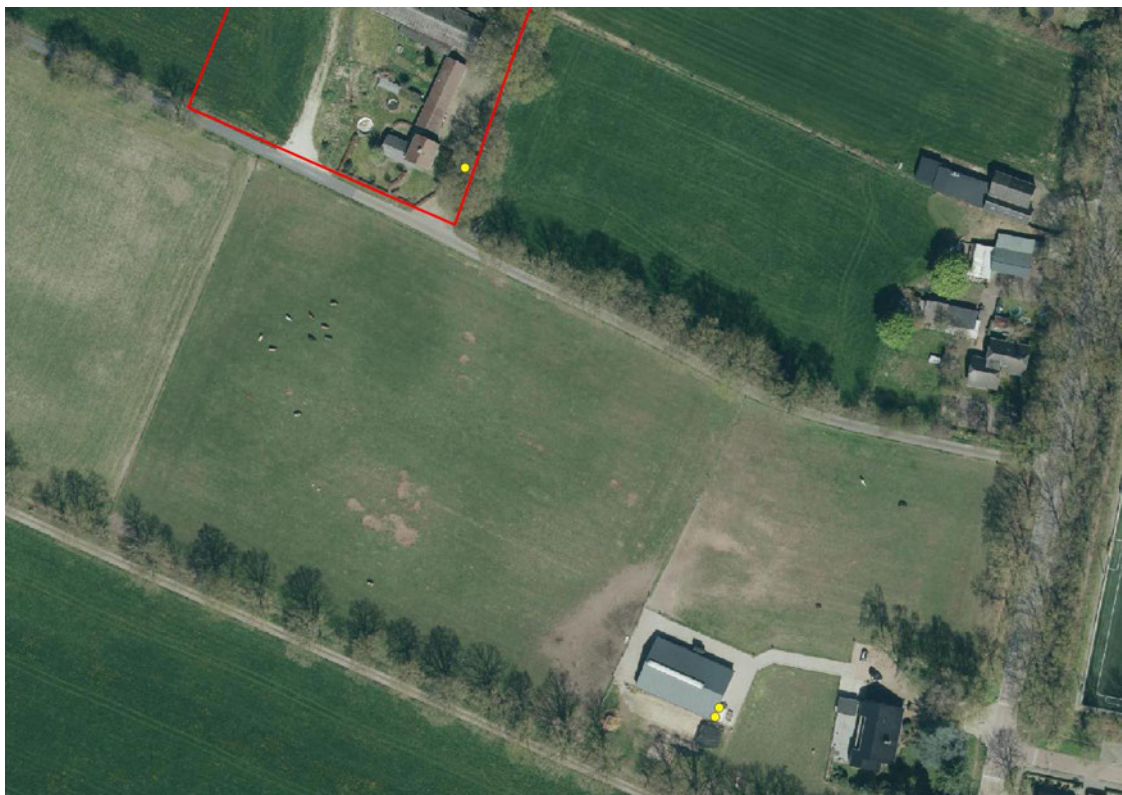
Figuur 7. Locaties tijdelijke huismussenkasten (geel) in plangebied en Bisschopweg 45.

De derde tijdelijke kast wordt in de houtsingel geplaatst naast de woning in het plangebied op de locatie waar de huismussen tijdens het onderzoek schuilden en socialiseerden buiten de nestplaatsen.

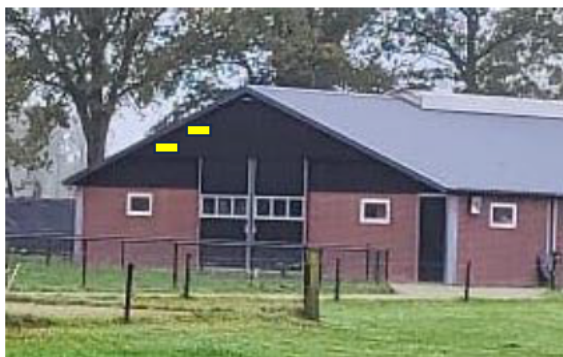
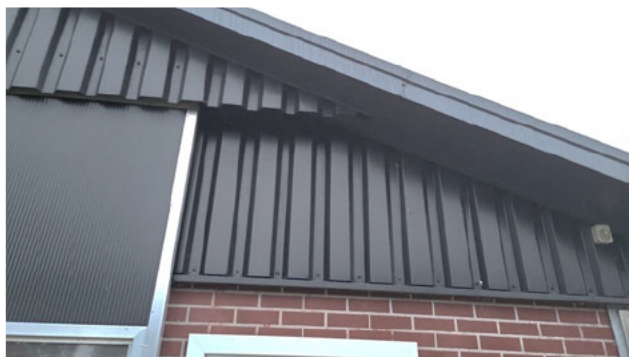
Figuur 8 & 9. Oostgevel schuur Bisschopweg 45 met te plaatsen huismussenkasten (geel). Rechts een detail van de gevel.
