# SCHOOLLOCATIE VILT

## BOMEN EFFECT ANALYSE

| Opdrachtgever: | Woningstichting Berg en Terblijt |
| Datum: | 26 juni 2024 |

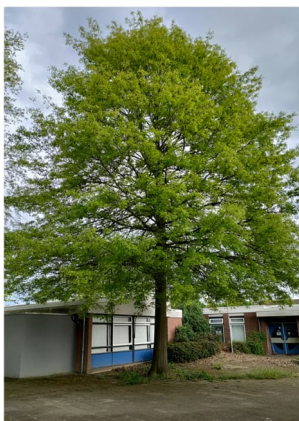
Afbeelding 6 Boomnummer 2

In de voor- en achtertuinen van de toekomstige woningen langs de Heistraat staan een viertal bomen. In de achtertuin één boom (boomnummer 2) en in de voortuinen drie bomen (boomnummers 7, 13 en 26). De bomen hebben een dusdanige omvang dat zowel de voortuinen als de achtertuin grotendeels geheel afgeschermd worden door de boomkronen. De bomen in de voortuinen komen met de kronen gedeeltelijk in en over de daken.

Het is te verwachten is dat door de omvang van de bomen de nieuwe bewoners een verminderd woongenot gaan ervaren. Dit vanwege de gehele of gedeeltelijke afscherming door de boomkronen. Handhaving van de bomen zal door veel bewoners als onwenselijk worden gezien waardoor ingrepen aan de bomen worden gedaan. Handhaving is alleen mogelijk met zeer duidelijke en juridische afspraken omtrent de bomen. Ook boomtechnisch door onder en bovengronds ingrepen nabij de bomen, voor de realisatie van de bouwblokken, hebben de werkzaamheden een negatief effect op de bomen.

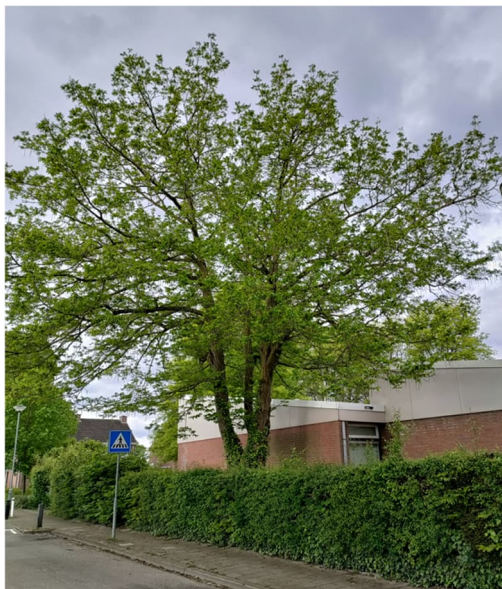
Afbeelding 10 Boomnummer 6

Boomnummer 6 staat langs de Leeuwrikstraat aan de oostzijde van het schoolgebouw. In de huidige situatie staat de boom op circa 2,00 m van de gevel van het schoolgebouw. In de nieuwe situatie komt het bouwblok van de appartementen op circa 6,50 m vanaf de stam van de boom te staan. De boom heeft een kroondiameter van circa 14,00 m. De kritische wortelzone betreft de diameter van de boomkroon met daarbij 1,00 m aan de buitenzijde. De kritische wortelzone is de zone waar de belangrijkste stabiliteits- en opnamewortels bevinden.

De nieuwe haaks parkeerplaatsen (p14) langs de nieuwe doodlopende ontsluitingsweg komt op circa 4,00 m van de stam van de boom te liggen. Dit betekent dat bij de realisatie van de fundering voor de parkeerplaats binnen de kritische wortelzone wordt ontgraven. Het nieuwe bouwblok komt met de noord- oosthoek in de nabijheid van de kroon.

De locatie van de parkeerplaatsen is op de locatie van het huidige schoolgebouw. De verwachting is dat er geen of minimale wortelvorming heeft plaatsgevonden onder het schoolgebouw. Bij het ontgraven van de fundering voor de parkeerplaatsen en de nieuwe toegangsweg ter plaatse van het schoolgebouw worden er geen wortels verwacht. Een klein deel van de nieuwe toegangsweg ligt in een deel van de kroonprojectie wat in de huidige situatie is ingericht met beplanting en trottoir. De ingreep in de kritische wortelzone is minimaal. De snoeiwerkzaamheden voor de plaatsing van de steigers is maatwerk waarbij het van belang is dat de totale kroon in evenwicht blijft. De mate van ingreep van de snoeiwerkzaamheden is acceptabel bij de grootte van de boomkroon.

De boom kan duurzaam in stand worden gehouden.

Bij het afbreken van de school, inclusief het verwijderen van de fundering, is het van belang dat de boom niet wordt beschadigd. Bij de sloop van de bovengrondse delen moeten de kroon en stam niet worden beschadigd. Bij het verwijderen van de fundering dient het wortelpakket in stand worden gehouden. De wijze van sloop dient te worden afgestemd op het behouden van de boom. Voor de plaatsing van de steigers, breedte 1,50 m, voor de nieuwbouw dient de kroon te worden gesnoeid tot een kroondiameter van 10 m. Om de kroon in evenwicht te houden dient de boom rondom te worden gesnoeid.

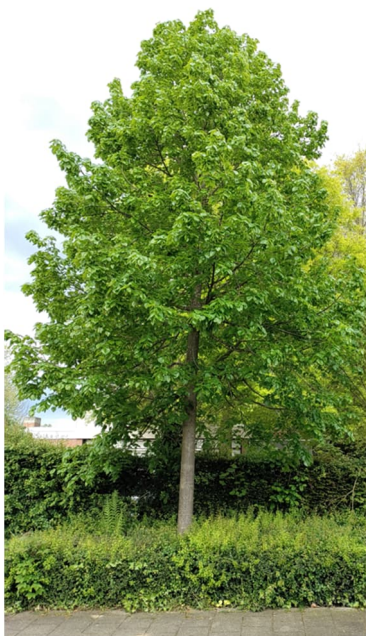
Afbeelding 11 Boomnummer 18

Boomnummer 8 staat op de hoek van de Leeuwrikstraat en de Heiweg. De boom staat in een plantvak met rondom trottoirs bestaande uit elementenverharding.

In de nieuwe situatie komt het bouwblok van de woningen op circa 3,50 m vanaf de stam van de boom te staan. Voor de plaatsing van de steigers, breedte 1,50 m, voor de nieuwbouw dient de kroon te worden gesnoeid tot een kroondiameter van 4 m. Om de kroon in evenwicht te houden dient de boom rondom te worden gesnoeid.

De boom heeft een kroondiameter van circa 6,00 m. Dit betekent dat bij het ontgraven van de fundering in circa 10 % van de kritische wortelzone wordt ontgraven.

De ingreep in de wortelzone is een kleine aantasting op het gehele wortelpakket. De snoeiwerkzaamheden voor de plaatsing van de steigers is maatwerk waarbij het van belang is dat de totale kroon in evenwicht blijft. De mate van ingreep van de snoeiwerkzaamheden is acceptabel bij de grootte van de boomkroon.

De boom kan duurzaam in stand worden gehouden.

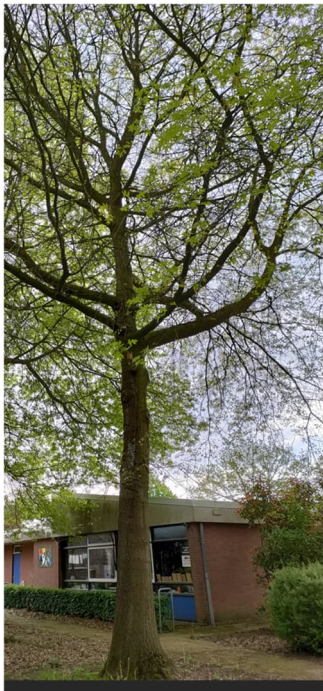
Afbeelding 12 Boomnummer 9

Boomnummer 9 staat ten westen van het bouwblok gelegen langs de Heiweg. De boom staat nabij een voetpad en op circa 6,00 m van het schoolgebouw. In de nieuwe situatie komt het bouwblok van de woningen op circa 1,60 m vanaf de stam van de boom te staan.

De boom heeft een kroondiameter van circa 14,00 m. Dit betekent dat bij het ontgraven van de fundering circa 25 % van de kritische wortelzone wordt verwijderd. De boom heeft een stamdiameter van 0,62 m. De minimale graafafstand bij een boom met een stamdiameter van 0,60 m is 1,80 m.

Bij het ontgraven van de fundering wordt er circa 0,50 m buiten het bouwblok ontgraven om de fundering te realiseren. Dit betekent dat op circa 1,10 m van de stam van de boom wordt gegraven in het wortelpakket. Als er binnen 1,80 m wordt gegraven, bij een boom met een stamdiameter van 0,60 m, ontstaat er schade aan

stabiliteitswortels die noodzakelijk zijn voor de stabiliteit van de boom. Bij beschadiging aan stabiliteitswortels ontstaat een reële kans dat de boom omwaait in verband met een mindere stabiliteit. Geadviseerd wordt om boomnummer 9 te verwijderen.

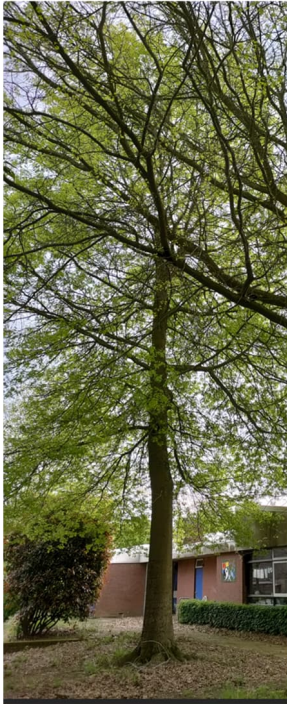
Afbeelding 13      Boomnummer 11

Boomnummer 11 staat ten westen van het bouwblok gelegen langs de Heiweg. De boom staat nabij een voetpad en op circa 6,50 m van het schoolgebouw. In de nieuwe situatie komt het bouwblok van de woningen op circa 6,00 m vanaf de stam van de boom te staan en het bouwblok van de appartementen op circa 7,00 m. De boom heeft een kroondiameter van circa 14,00 m. Binnen de kritische wortelzone wordt op circa 3,50 m van de stam een schuurtje aangebracht. Het schuurtje heeft een oppervlakte van circa 12 m<sup>2</sup> inclusief de benodigde ruimte om de fundering te ontgraven. Dit betekent dat bij het ontgraven van de fundering een gedeelte, circa 12 m<sup>2</sup>, van de kritische wortelzone wordt verwijderd. Voor de plaatsing van de steigers, breedte 1,50 m, voor de nieuwbouw dient de kroon te worden gesnoeid tot een kroondiameter van 9 m. Om de kroon in evenwicht te houden dient de boom rondom te worden gesnoeid.

In het nieuwe ontwerp van de openbare ruimte is een voetpad gesitueerd op de locatie van de boom.

De boom staat op voldoende afstand van het bouwblok van de woningen, boven- en ondergronds. Bij het bouwblok van de appartementen wordt een klein deel, circa 10 m<sup>2</sup>, gegraven in de kritische wortelzone. Dit is circa 6 % van de kritische wortelzone en zal weinig invloed hebben op de boom.

Het nieuwe schuurtje staat geheel binnen de kritische wortelzone. De afstand van de stam tot het schuurtje is circa 3,30 m. Bij het ontgraven van de fundering worden geen stabiliteitswortels geraakt die van belang zijn voor de stabiliteit van de boom. Binnen de gehele kritische wortelzone worden wel opnamewortels verwijderd voor het ontgraven van het schuurtje. Circa 7 % van het wortelpakket wordt verwijderd. De snoeiwerkzaamheden voor de plaatsing van de steigers is maatwerk waarbij het van belang is dat de totale kroon in evenwicht blijft. De mate van ingreep van de snoeiwerkzaamheden is acceptabel bij de grootte van de boomkroon.

-De afstanden tot de nieuwe bouwblokken hebben geen of weinig invloed op de boom.

- De realisatie van het schuurtje heeft invloed op de boom maar kan zich hiervan herstellen door vorming van nieuw wortels. Het overblijvende deel van het wortelpakket is voldoende.
  - Snoeiwerkzaamheden, hoeveelheid en intensiteit, is bij de soort boom een aandachtspunt i.v.m. horizontale takstand.
  - Geadviseerd wordt om het voorgestelde wandelpad anders vorm te geven en op minimaal 2,00 m van de stam van de boom aan te berengen.
- Met het aanpassen van het voetpad kan de boom duurzaam in stand worden gehouden.

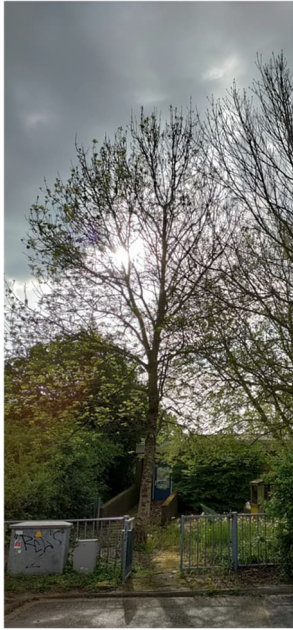
Afbeelding 14 Boomnummer 16

Boomnummers 16, 29, 17 en 8 staan op een afstand van de beide bouwblokken dat de realisatie van de bouwblokken geen invloed heeft op de bomen. In het nieuwe ontwerp van de buitenruimte is op de locatie van boomnummer 16 een voetpad gesitueerd. Geadviseerd wordt om het voetpad anders vorm te geven met een minimale afstanden van 1,50 m van boomnummers 16.

Met het aanpassen van het voetpad nabij de boomnummers 16 kunnen de bomen duurzaam in stand worden gehouden.
