# Bomen Effect Analyse Groot Onderhoud Meeuwenplein en omgeving te Amsterdam

Projectnummer: PRPFA23-00746-125

Opdrachtgever: Gemeente Amsterdam  
t.a.v. de heer [REDACTED]  
Weesperstraat 430  
1018 DN Amsterdam

Datum: 17 mei 2023

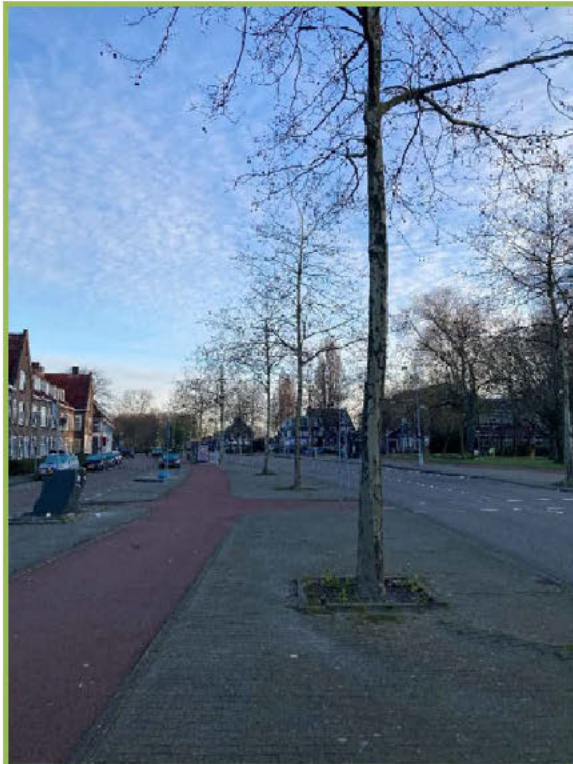
Bij 19 bomen is zware wortelopdruk waargenomen en bij 16 slechts lichte opdruk, waarvan 9 bomen een combinatie van beide opdrukken hebben.

Figuur 9: Zware wortelopdruk bij boom 10 Meeuwenlaan.

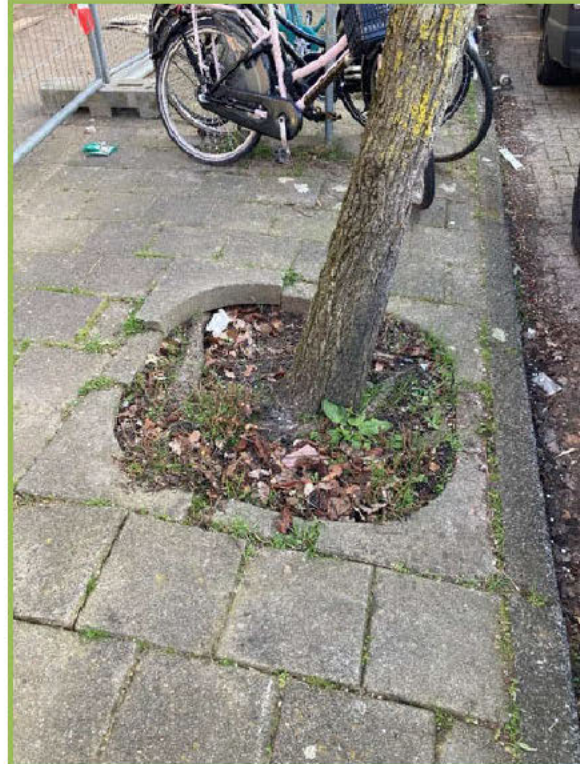
Figuur 10: Opdruk van het trottoir bij boom 66 Kolibristraat.

Het hoge schadeperscentage bij bomen 66 en 67 komt voort uit de geconstateerde scheefstand met zware oppervlakkig gevormde stabiliteitswortels. Het ligt dan ook voor de hand om deze bomen te vervangen, waarbij de groeiplaats geoptimaliseerd wordt.

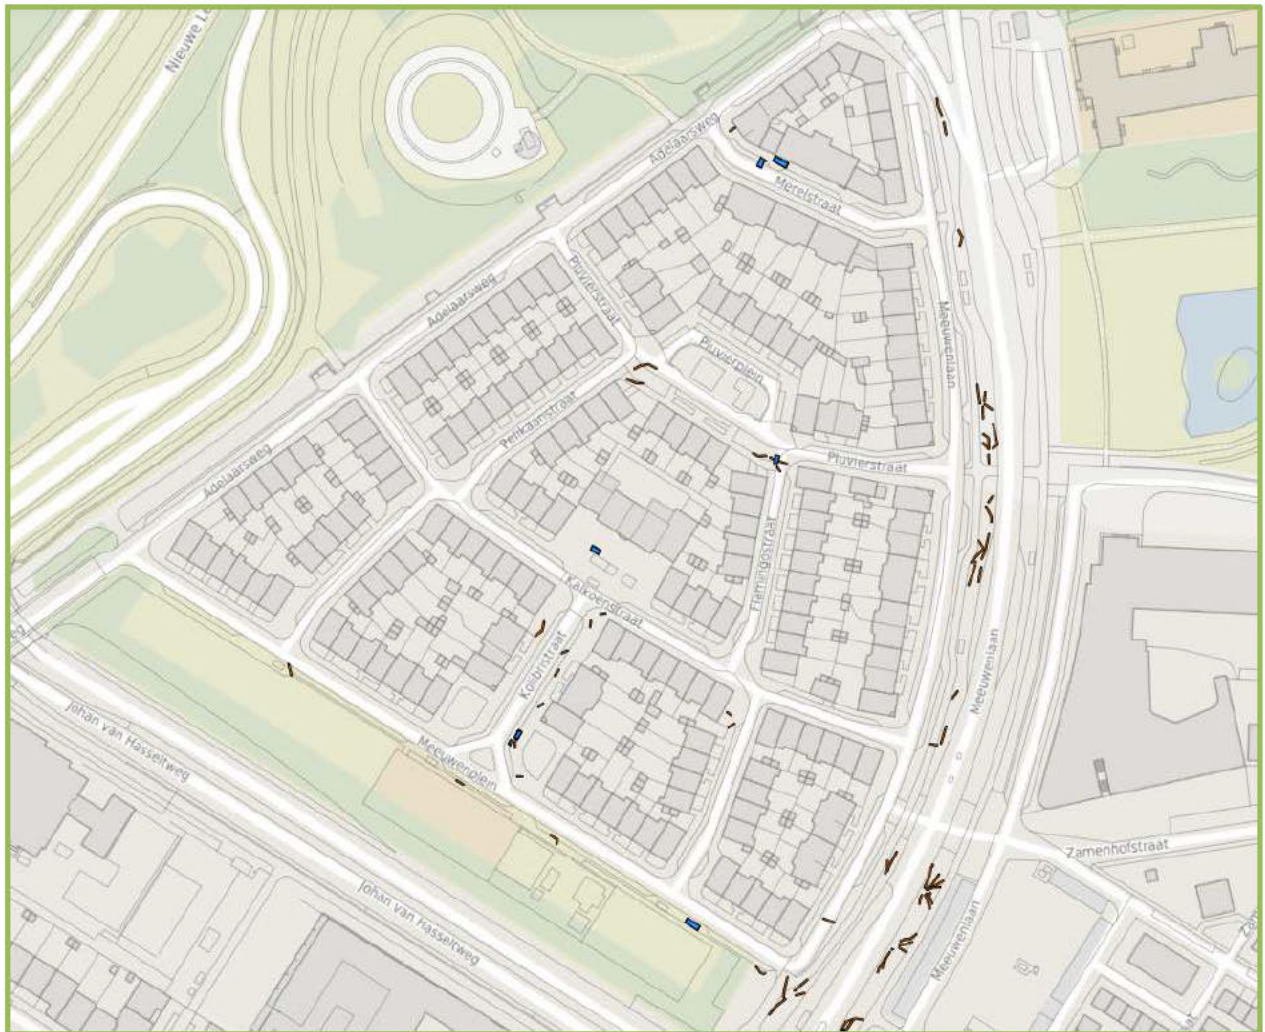
Om een beeld te kunnen vormen van de ondergrondse situatie zijn op meerdere plekken ter hoogte van de opdruk in de verharding profielsleuven gegraven en grondboringen uitgevoerd (fig. 11 donker blauwe aanduiding). De bodemopbouw onder de verharding lijkt over de gehele projectlocatie vrijwel gelijk, met als uitzondering de aangetroffen funderingslaag welke ter hoogte van de Flamingostraat en Pluvierplein is aangetroffen.

Figuur 11: Locatie proefsleuven (blauwe vlakken). De bruine lijnen geven de wortelopdruk aan.

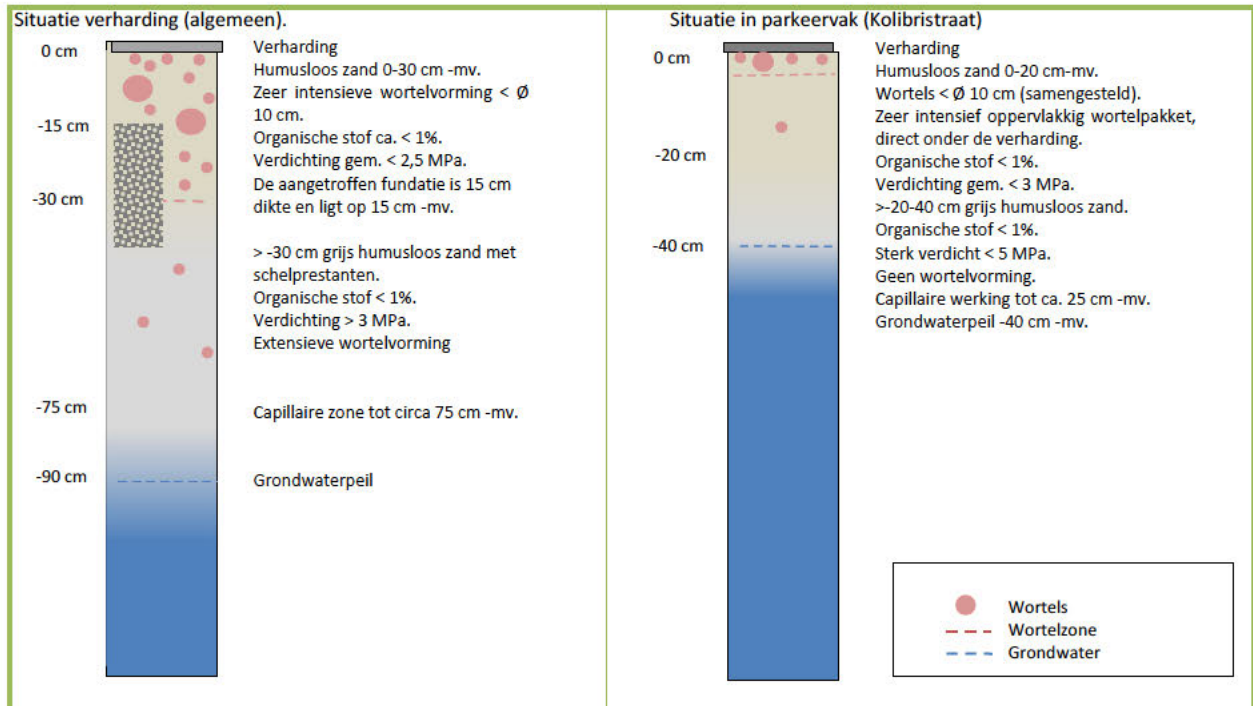
Figuur 12: Illustraties proefsleuven.

- ❖ Algemeen hoofdwortelzone direct onder de verharding (eerste 30 cm) met opdruk van de verharding, zowel binnen de risicozone als kroonprojectie,
- ❖ Op een locatie is een ondoordringbare funderingslaag (puinkorrel) aangetroffen,
- ❖ De bovenste 30 cm is matig tot sterk verdicht, dieper gelegen bodem is sterk verdicht en niet doorwortelbaar.

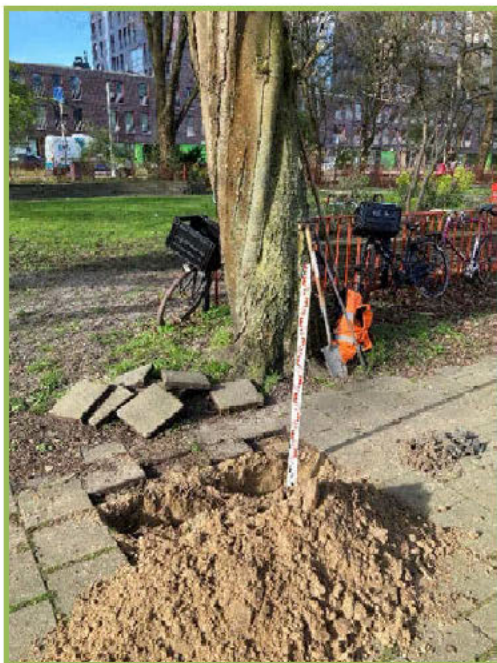
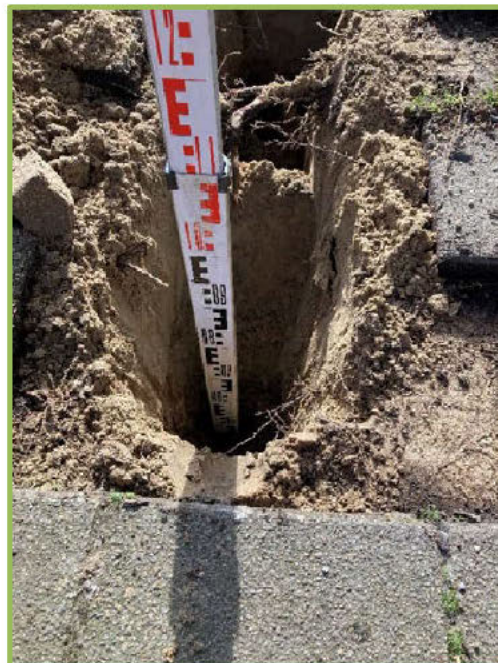
Figuur 13: Proefsleuf bij boom 3 (402039), waarbij oppervlakkige wortels loodrecht naar beneden groeien.

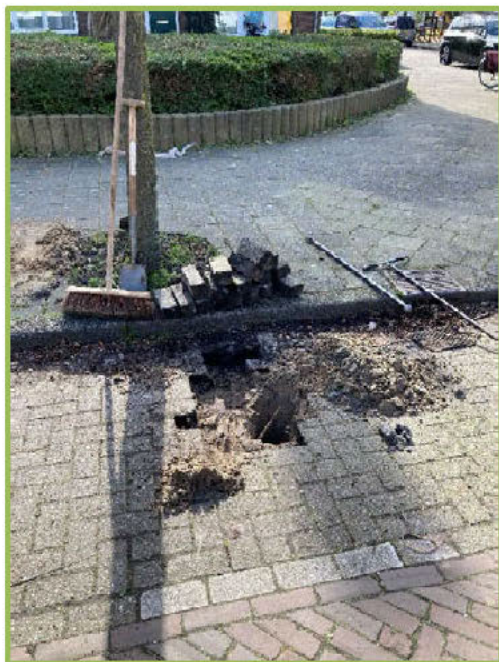
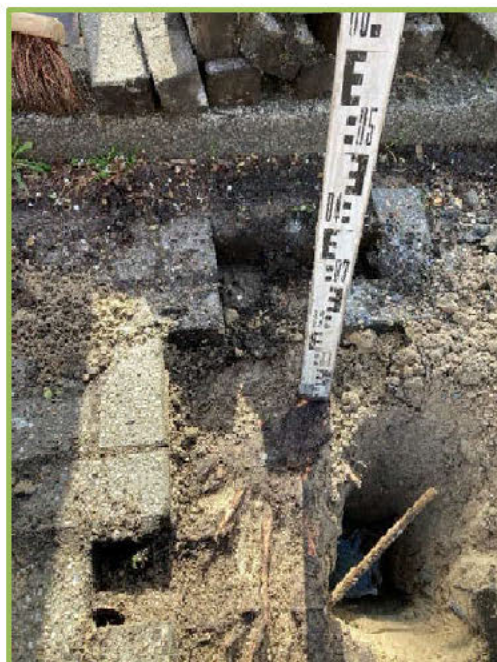
Figuur 14: Proefsleuf bij boom 5 (406772), waarbij direct onder de verharding oppervlakkige wortels groeien. Het grondwaterpeil is op 40 cm -mv aangetroffen.

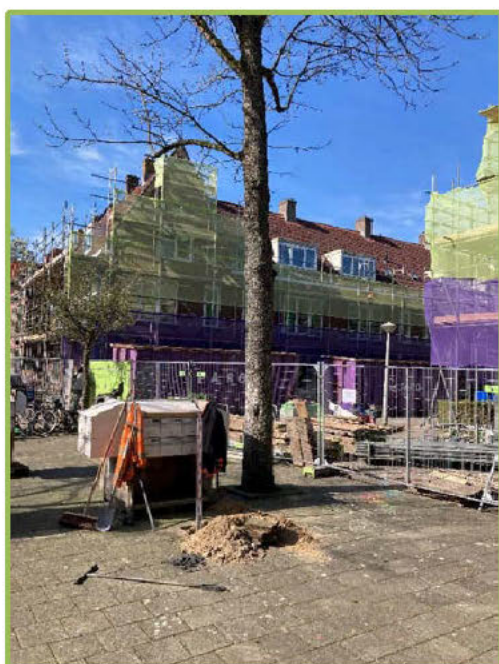
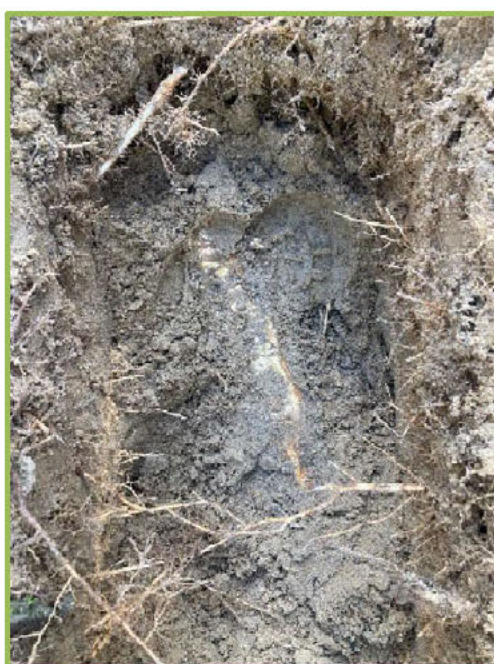
Figuur 15: Proefsleuf bij boom 53 (402935), waarbij in de bovenste bodemlaag tot 35 cm -mv intensieve wortels (< Ø 6 cm) zijn aangetroffen. Dieper zijn er geen wortels waargenomen.

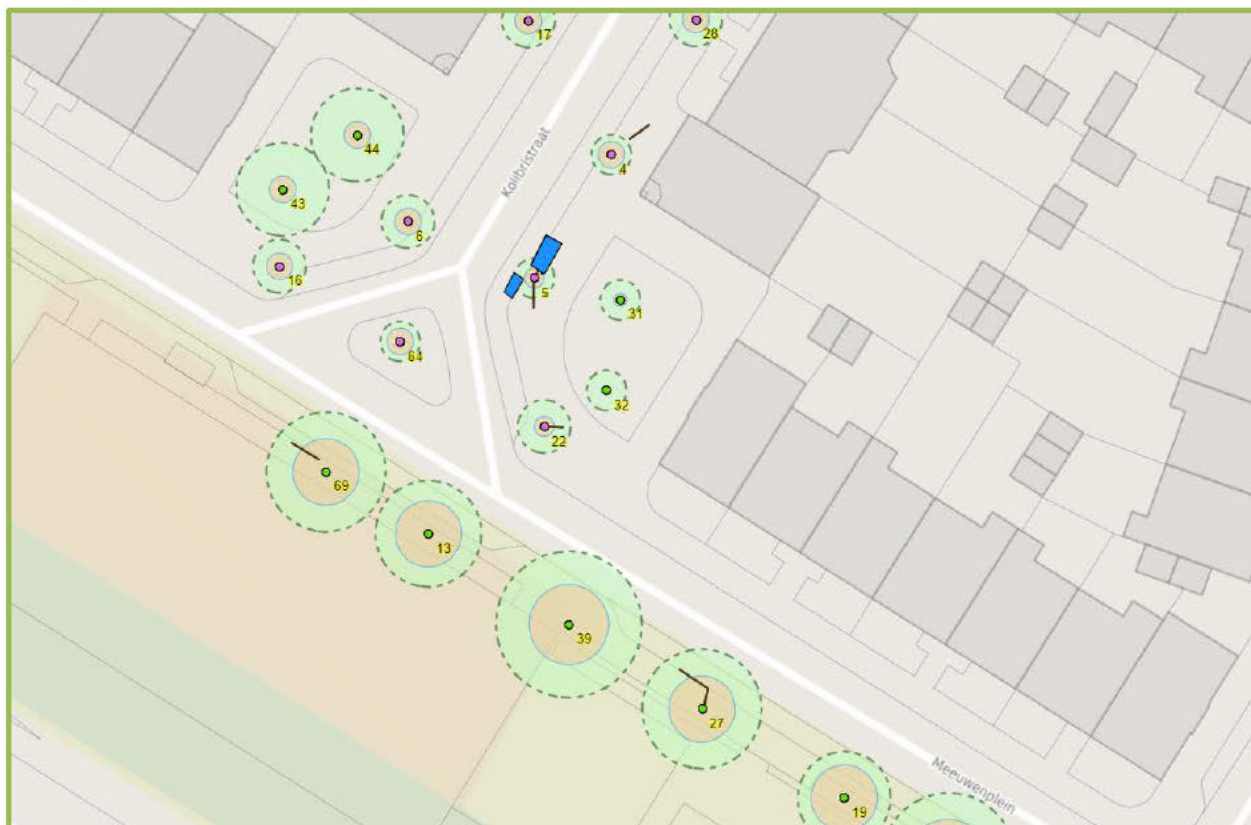
Figuur 20: Uitsnede van de overzichtskaart met de risicozone ([lichtoranje] 10x stamdiameter) en kroonprojectie (licht groene cirkel) per boom aangegeven. De huidige conditie van de bomen komt overeen met figuur 4. De wortelopdruk is per boom middels lijnen aangegeven.

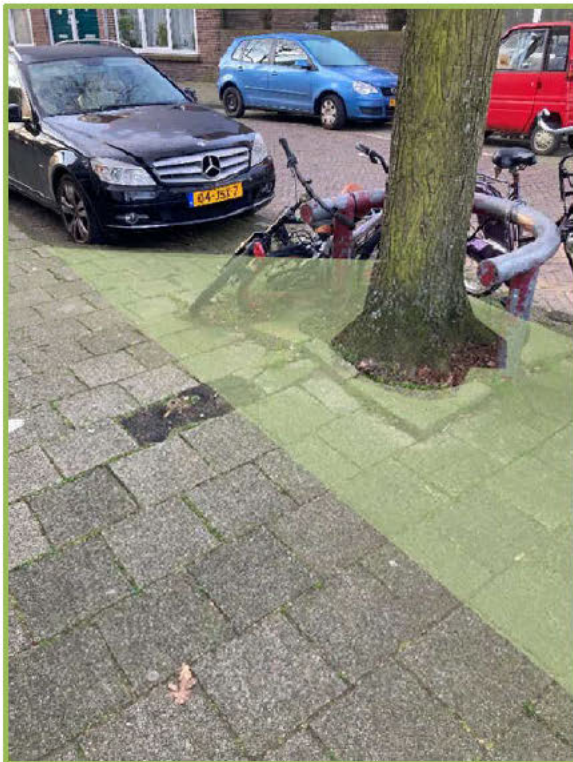
Figuur 21: Voorbeeld van het integreren van een groenvak bij boom 2 aan de Merelstraat.

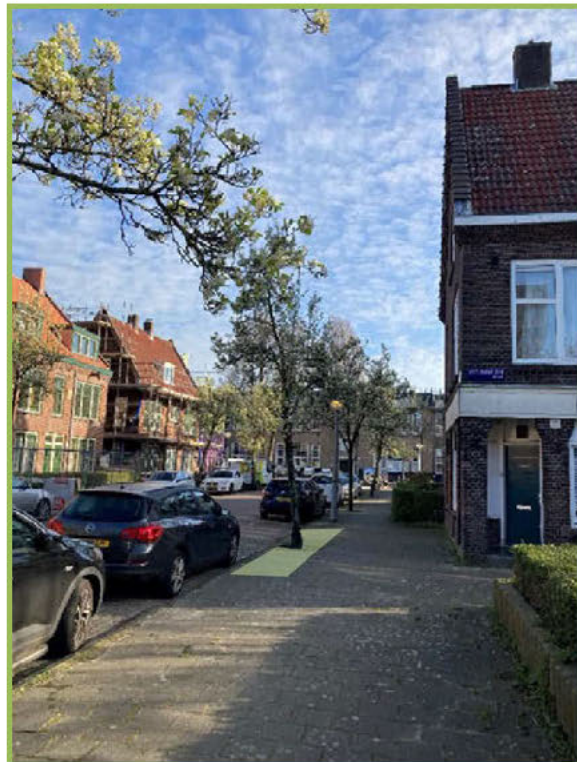
Figuur 22: Voorbeeld een groenvak bij boom 4 aan de Kolibristraat. Deze trend kan bij alle bomen doorgevoerd worden.

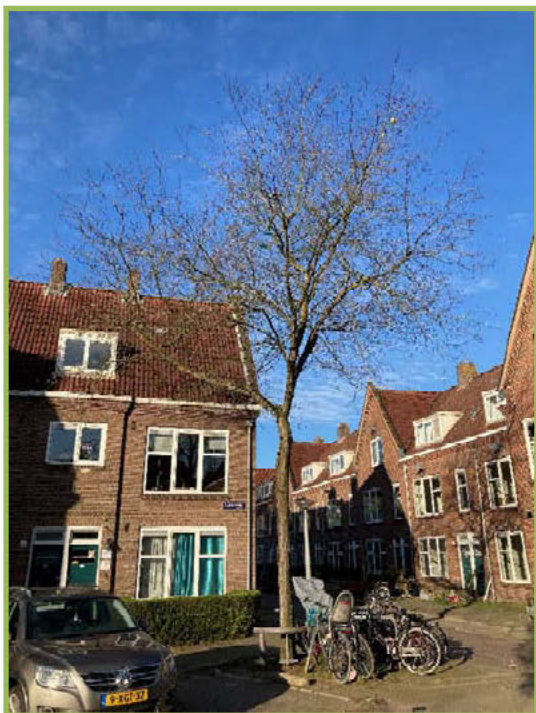
Pluvierstraat, boom 62 met opdruk van de verharding binnen de kroonprojectie.

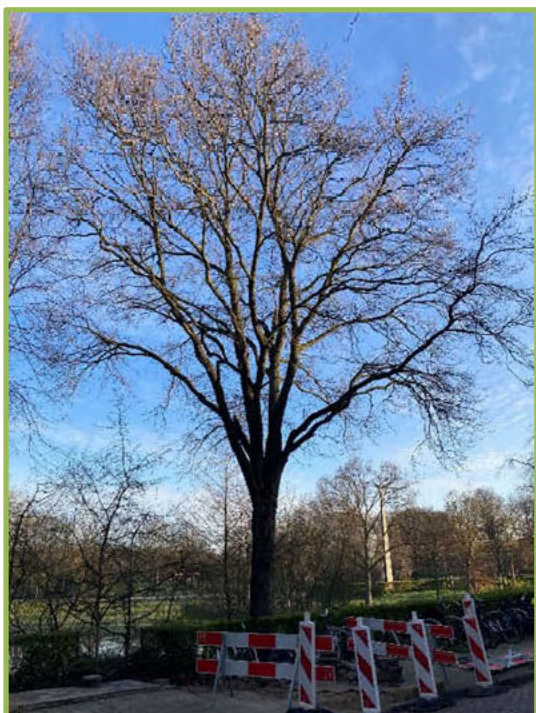
Een zomereik (nr, 72) aan de Adelaarsweg staat buiten de projectgrens, maar valt met het wortelgestel en kroonprojectie binnen het gebied. Hier worden nieuwe afvalcontainers geplaatst.

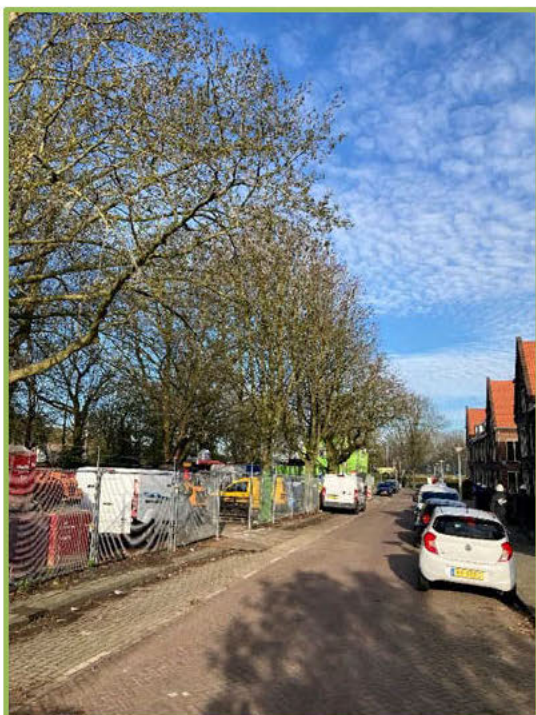
Overzichtsfoto van de groenstrook langs het Meeuwenplein. De paardenkastanjes die langs de rijbaan staan vormen met hun oppervlakkige wortels een mogelijk probleem voor de geplande werkzaamheden.
