# Bomen Effect Analyse Geuzensloot

Dijkverbeteringsproject noord- en zuidoever Geuzensloot

**Status: definitief**

Bomen Effect Analyse

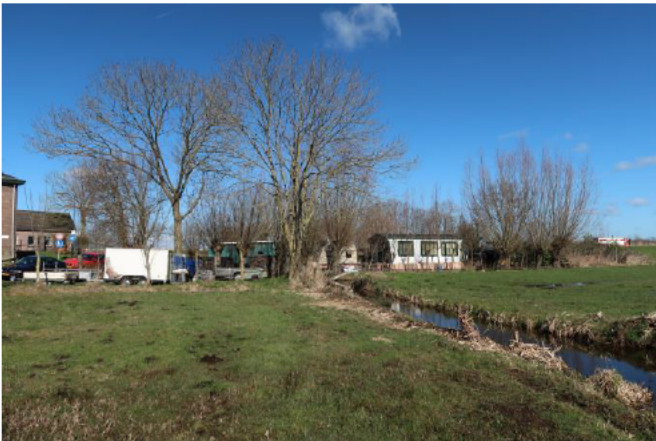
Westelijk in het gebied is Gemaal de Ruiter gelegen, aan Oukoop 15. Nabij dit gemaal staan 46 bomen op een perceel (Demmerikskade 3). Tijdens de eerdere inventarisatie en de actualisatie is toegang tot het terrein ontzegd. Hierdoor was opname van boomtechnische gegevens onmogelijk. Deze bomen staan inclusief toelichting weergegeven in de bijlage. Het merendeel van de bomen bestaat uit knotbomen.

Figuur 2. Terrein met knotbomen, inspectie onmogelijk door weigeren toegang tot perceel

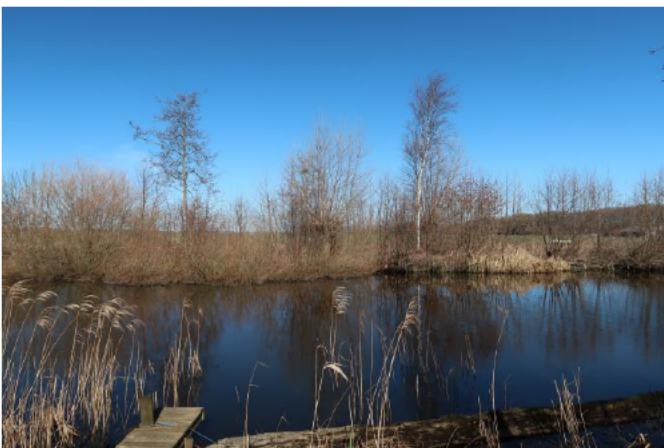
Oostelijk in het projectgebied zijn 7 bomen op een eiland gelegen, welke niet toegankelijk waren. De bomen zijn daardoor van afstand beoordeeld tijdens het aanvullend veldwerk.

Figuur 3. Bomen op 'eiland', vanuit Amstelpad gezien

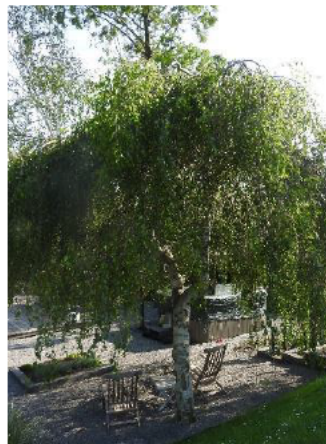
Figuur 6. Particuliere boom in (half)verharding

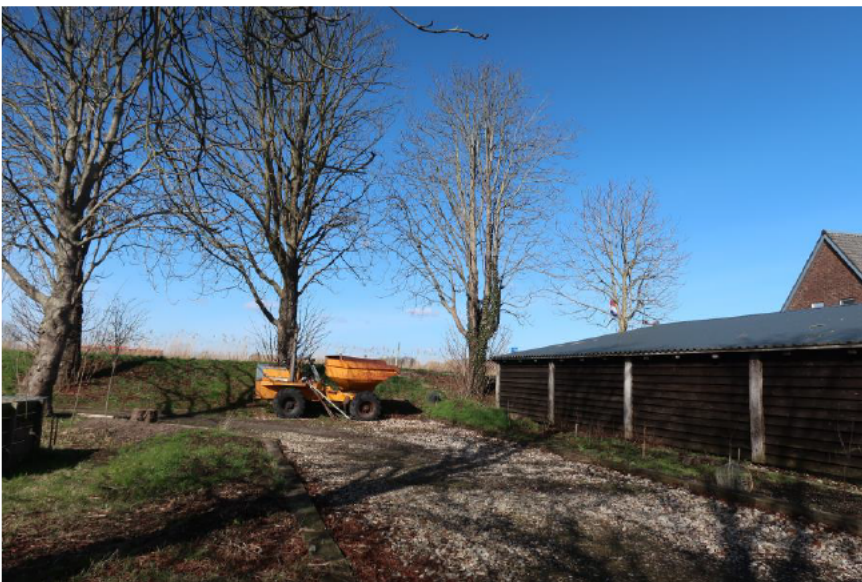
Enkele bomen staan in het dijklichaam, in talud. Dergelijke groeiplaatsen hebben tot gevolg dat de boom mogelijk een onevenwichtige kluit ontwikkeld. Dit maakt de bomen doorgaans moeilijk verplantbaar. Onderstaande figuur geeft een voorbeeld van bomen in een dergelijke groeiplaats.

Figuur 8. Bomen in talud

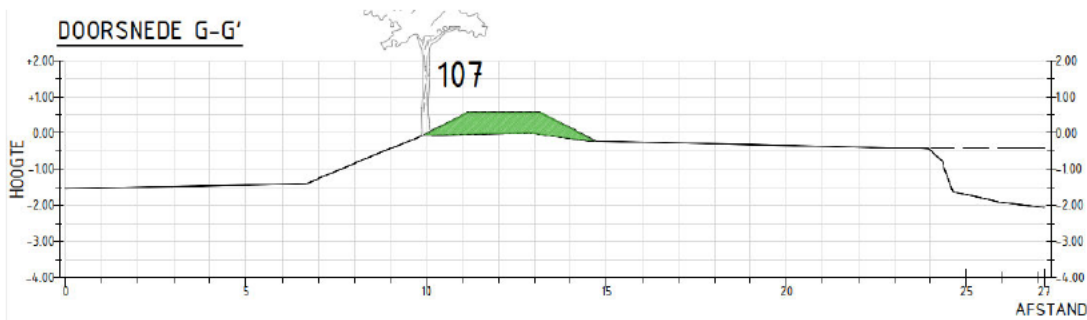
Figuur 10. Dwarsprofiel G ter hoogte van boom 107

Ter plaatse van boom 107 wordt de kruin van de dijk opgehoogd. De boom betreft een populier (*Populus canadensis*) in goede conditie die geknot is. De beoogde ophoging bedraagt gemiddeld 50 centimeter op de kruin (op circa 1 meter van de stam) en wordt aangeheeld ter plaatse van de boom. Verwacht wordt dat hierdoor een fors deel van het wortelpakket als gevolg van zuurstofgebrek afsterft, wat vermoedelijk tot forse conditieafname met afsterven van de boom als gevolg leidt. Het opnieuw knotten na uitvoeren van de dijkverzwaring kan dit effect (deels) compenseren. Monitoring op vitaliteit en veiligheid is daarbij geboden. Deze boom is wegens te verwachten effecten in huidige situatie weergegeven met een paarse arcering (binnen invloedssfeer, niet behoudbaar).

Ter plaatse van bomen 29, 32, 33, 41, 72, 126, 77 t/m 80, 164, 166 en 107 wordt het dijktaalud binnen de kwetsbare boomzone aangevuld op het bestaande maaiveld. Voor boomnummers 41 en 126 wordt een conditieafname verwacht, bij overige boomnummers wordt sterfte als gevolg van de ophoging verwacht. Geadviseerd wordt het ontwerp aan te passen, waarbij de aanvulling van het talud zoveel als mogelijk buiten de kroonprojectie wordt gerealiseerd. Hierdoor zijn bovengenoemde bomen duurzaam inpasbaar.

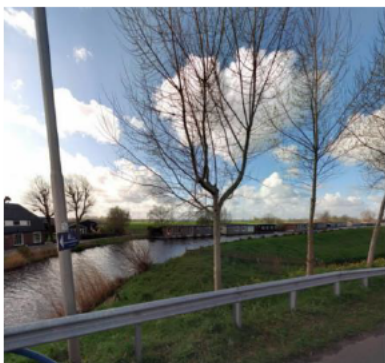
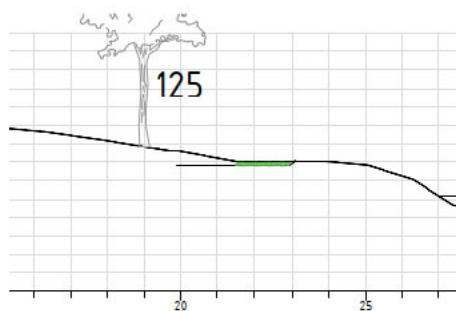
Boom 126 betreft een populier van goede conditie in halfwasfase. De boom is vrij uitgroeiend en heeft een hoogte van circa 8 meter. De dijk is ter plaatse van de boom nagenoeg op hoogte, enkel kruin wordt opgehoogd met circa 20 cm. Aanheling dient zoveel aan bestaande maaiveld plaats te vinden. De ophoging nabij boom 125 is verwaarloosbaar. Hierdoor zijn beide bomen duurzaam te behouden. De boom is weergegeven middels een oranje arcering (binnen invloedssfeer project).

Figuur 11. Dijklichaam nabij boom 126

Figuur 12. Ophoging nabij boom 125, 126

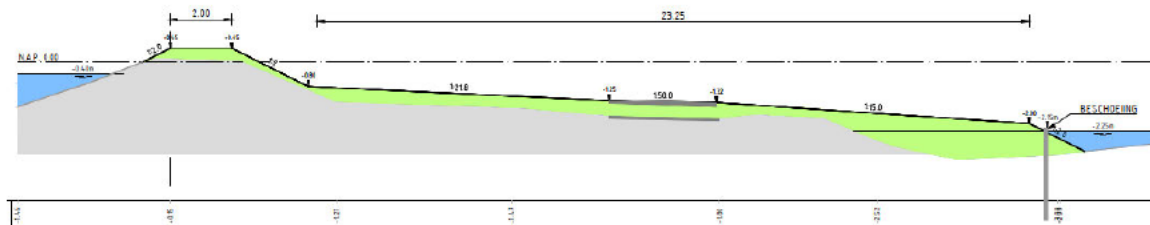
Ten oosten van Oukoop 15 is een ophoging van de bestaande dijk gepland. Bomen met nummers 51 tot en met 71 staan in het midden van de geplande ophoging. Op deze locatie wordt de kruin van de dijk opgehoogd met circa 20 tot 40 centimeter. Aangrenzend wordt een steunberm gerealiseerd, met een hoogte van circa 40 centimeter (zie figuur 15). De bomen overleven een degelijke ophoging niet en zijn daardoor niet inpasbaar.

Figuur 15. Ophoging dijklichaam nabij bomen 51 t/m 71

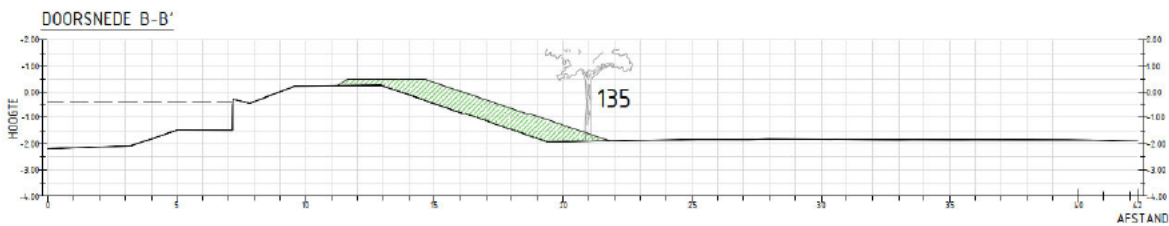
Figuur 17. Dwarsprofiel dijkverzwaring deelgebied C ter plaatse van boomnummer 135

Ter plaatse van bomen 133 t/m 137 is een verzwaring van het dijkprofiel beoogd. De bomen hebben een standplaats in de voet van de toekomstige ophoging. Tijdens de inventarisatie was opname van de boomtechnische gegevens niet mogelijk, door geweigerde toegang. Vanuit digitale fotobronnen is duidelijk dat aan de voet van de dijk knotbomen staan (vermoedelijk wilg). Deze boomsoort kan overwegend goed tegen ophoging. De beoogde ophoging valt binnen de tolerantie van de aanwezige bomen, opnieuw knotten van de bomen na uitvoering kan mogelijke effecten op de bomen beperken.

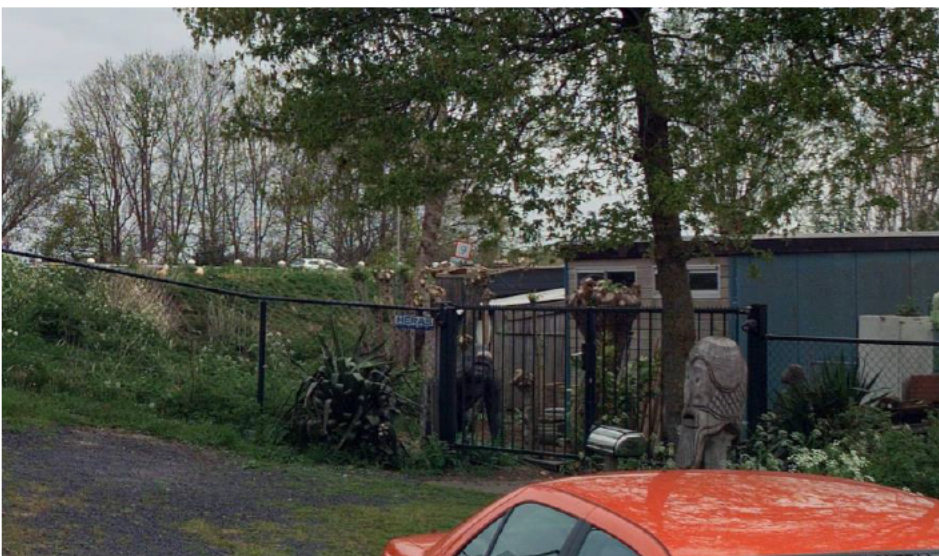
Figuur 18. Knotbomen in teen van de dijk, ter hoogte van Demerikskade 3 (Bron: Cyclomedia)

Binnen het projectgebied staan circa 40 knotbomen (meerdere bomen op perceel nabij Gemaal de Ruiters niet te inspecteren). Bomen die binnen de invloedssfeer van het werk vallen, kunnen geknot worden, zodat het effect van wortelverlies gecompenseerd wordt. Hierdoor kan de boom beter herstellen. Deze maatregel wordt geadviseerd voor bomen 107 en 133 t/m 137. Bomen 138 en 139 staan buiten invloedssfeer van het werk, maar in lijn met de overige knotbomen. Wegens praktische- en beeldtechnische overweging wordt geadviseerd om bomen 138 en 139 net als de overige knotwilgen en rij te knotten. Na uitvoering wordt geadviseerd deze bomen te monitoren op conditie en vitaliteit.
