## BOMEN EFFECT ANALYSE

### AANLEG LAAG-/ MIDDENSANNINGSLEIDING

4 bomen, Klarenbeekseweg, Klarenbeek

Referentienummer : 262508

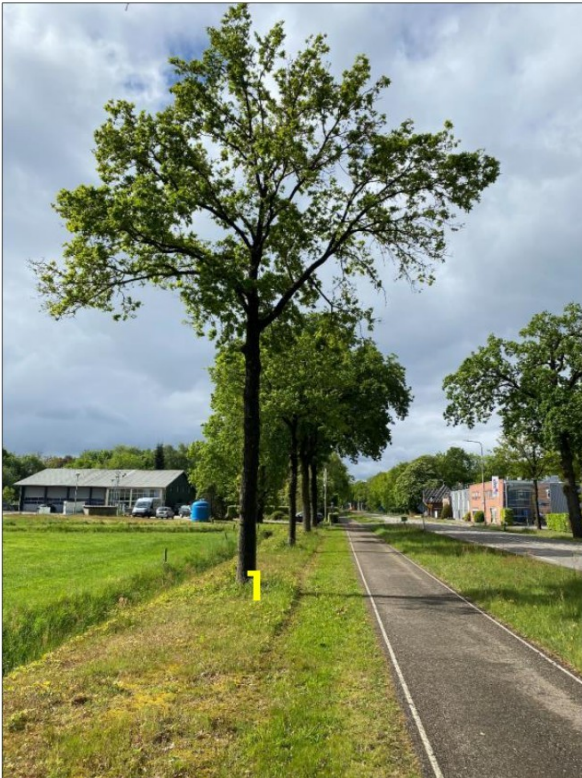
Afbeelding 5: Boom 1, *Quercus robur*

Boomnummer	Boomsoort	Plantjaar	Standplaats	Stamdiameter cm	Boomhoogteklasse m	Takvrije ruimte m	Kroondiameter m	Conditie	Mechanische kwaliteit	Toekomstverwachting jr
1	Quercus robur	1985	Ruw gras	45	12-18	4	8	Voldoende	Goed	>15
2	Quercus robur	1985	Ruw gras	45	12-18	5	8	Voldoende	Goed	>15
3	Quercus robur	1985	Ruw gras.	45	12-18	5	8	Voldoende	Goed	>15
4	Quercus robur	1985	Ruw gras.	30	6-12	4	6	Voldoende	Goed	>15

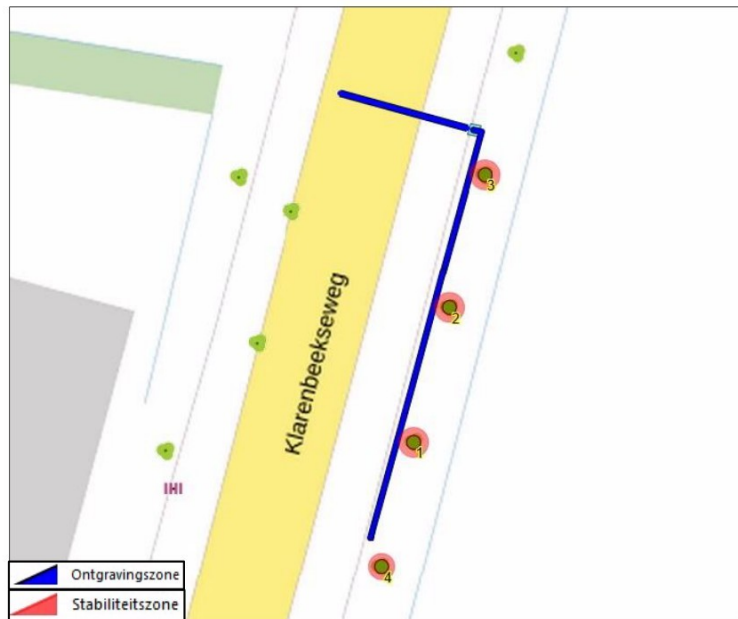
Afbeelding 10: Voorgenomen ontgraving ten opzichte van de stabiliteitszones van de vier bomen

- Boom 1 t/m 3 hebben een stamdiameter van ongeveer 45 cm, wat betekent dat in beginsel een minimale graafafstand geldt van 160 cm vanuit het midden van de stamvoet (zie afbeelding 9). De voorgenomen ontgraving vindt plaats net binnen deze stabiliteitszone, namelijk op 140 cm (zie afbeelding 10).
- Boom 4 heeft een stamdiameter van 30 cm. Hiervoor geldt in beginsel een minimale graafafstand van 140 cm. Aangezien de voorgenomen ontgraving eindigt op 3 meter van boom 4, vindt deze hier plaats buiten de stabiliteitszone.

Als maatstaf voor het wortelvolumen wordt doorgaans de kroonomschrijving (+ 1 m) gehanteerd. De kroonomschrijving van de vier bomen is in afbeelding 10 (p. 12) weergegeven. Daarbij is tevens te zien wat globaal het verlies aan wortelvolumen als gevolg van de ontgraving zal kunnen zijn. Het daadwerkelijke verlies aan wortelvolumen voor de vier bomen wordt als volgt ingeschat:

- Voor boom 1 t/m 3 geldt dat ongeveer 25% van de kroonomschrijving boven en voorbij de ontgraving ligt. Uit de gegraven proefsleuven blijkt dat hier – afgezien van de twee in paragraaf 3.3.1 genoemde wortels – slechts weinig dunne opnamewortels aanwezig zijn. Dit leidt tot de conclusie dat het verlies aan opnamewortels bij de voorgenomen ontgraving minder dan 20% zal zijn.
- Bij boom 4 ligt de kroonprojectie buiten de voorgenomen ontgraving. Aangezien ook voor deze boom geldt dat de voorgenomen ontgraving ligt in het minst geschikte deel van de (potentiële) groeiplaats, zal het verlies aan opnamewortels voor boom 4 nihil zijn.

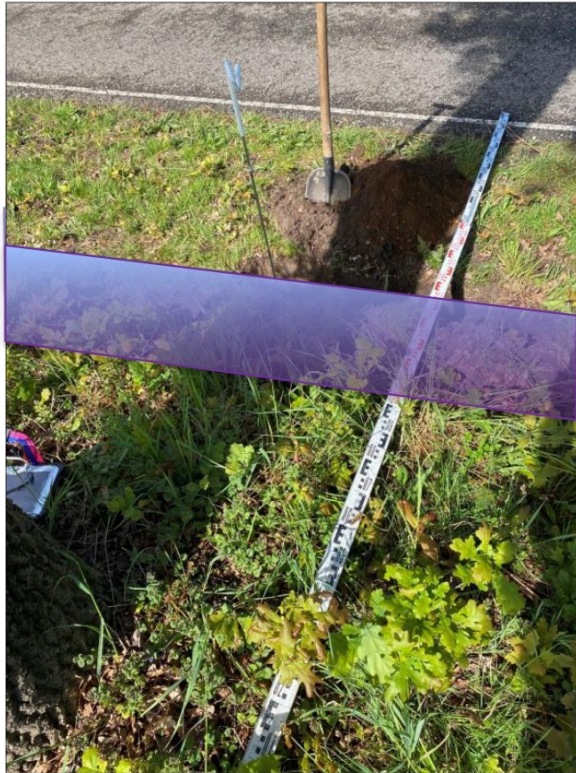
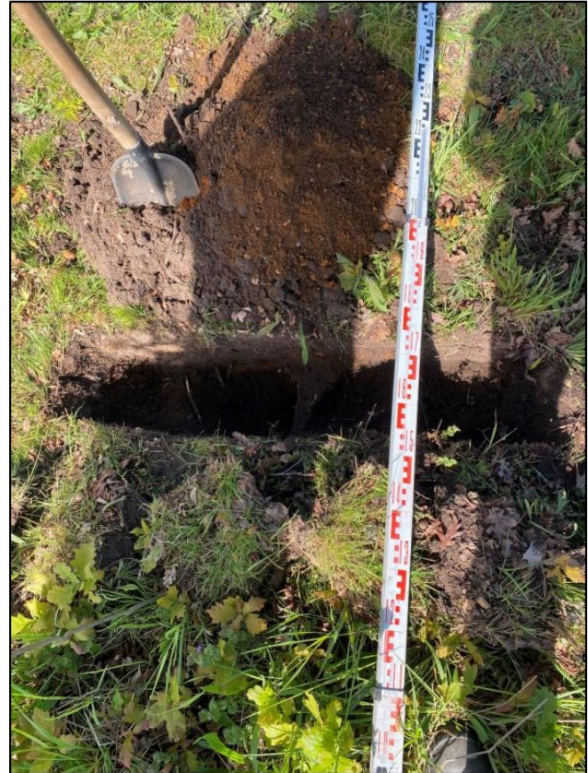
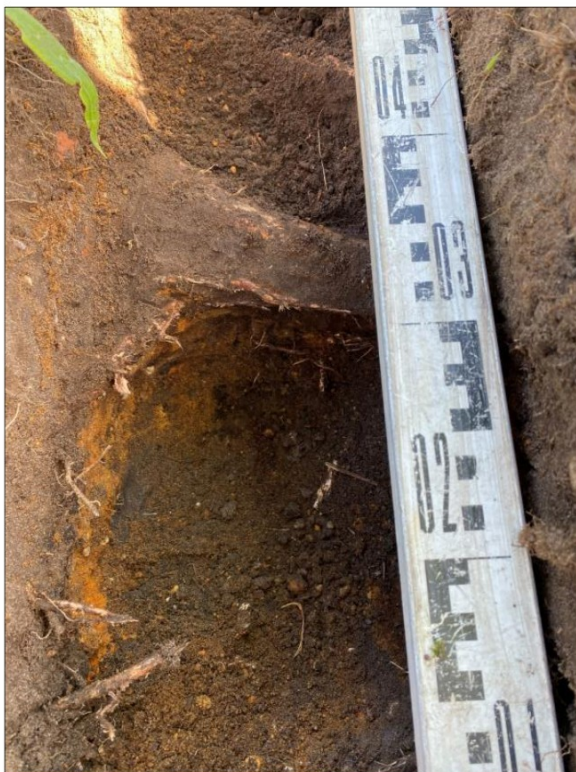
Afbeeldingen 11-13: Proefsleuf ter hoogte van de voorgenomen ontgraving (paars) bij boom 1. Op ca 20 cm-mv bevindt zich een aan de stabiliteit bijdragende wortel ( $\varnothing$  5 tot 7 cm).

Aangezien gewerkt wordt binnen de stabiliteitszone van de bomen, bestaat in beginsel een risico op onaanvaardbare wortelschade. De proefsleuven die zijn gegraven tonen aan dat dit risico reëel is. Bij twee bomen is elk één dikkere wortel aangetroffen. Deze wortels bevinden zich op ongeveer 15-20 cm-mv. Mogelijk bevinden zich buiten de gegraven proefsleuven nog enkele dikkere wortels. De verwachting is dat zich onder 40 cm-mv geen wortels meer bevinden in de voorgenomen ontgraving.

- Voor zover mogelijk, het voorgenomen tracé dicht tegen het fietspad aan te leggen;
- Voorafgaand aan de werkzaamheden, stam(voet)bescherming aan te brengen bij de vier bomen;
- Bij boom 1 t/m 3 over een afstand van 7 meter (3,5 m aan weerszijden van de stam) handmatig voor te graven, zodanig dat aanwezige stabiliteitswortels ( $\varnothing > 5$  cm) worden ontzien.;
- De te leggen kabels onder de gespaarde stabiliteitswortels door te voeren;
- Geen materieel of materialen te plaatsen voorbij de ontgraving (ten opzichte van het fietspad);
- Toezicht te houden op de naleving van bovenstaande adviezen.

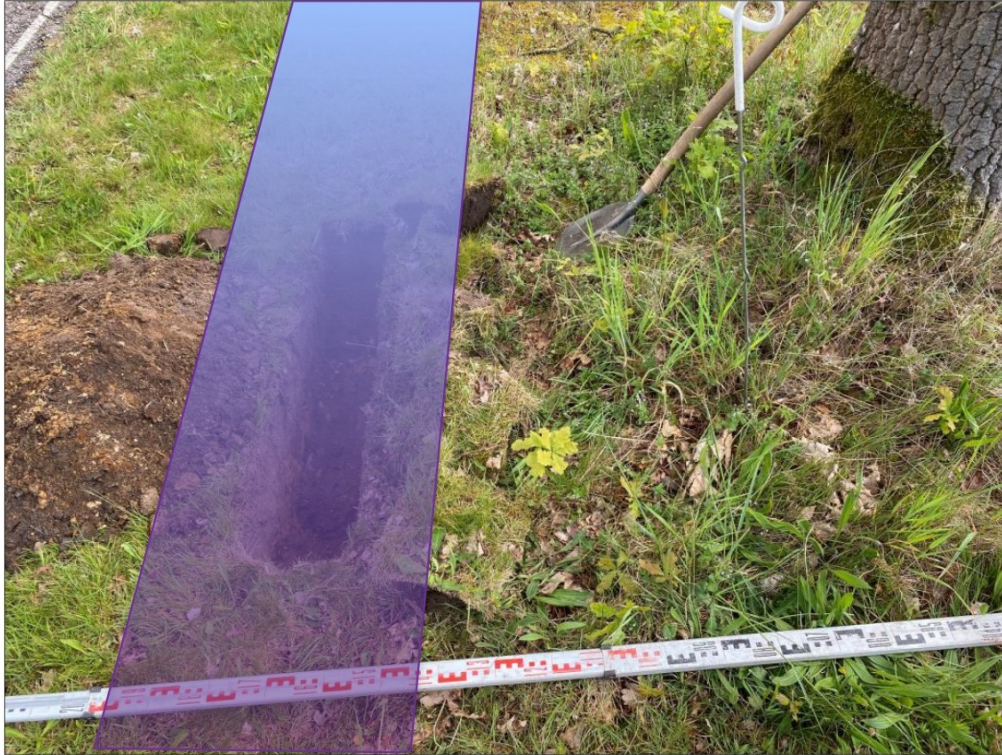
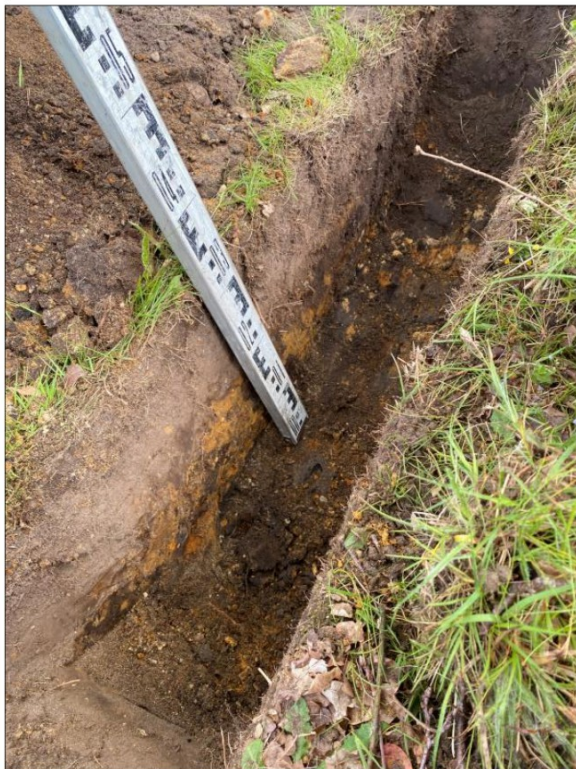
*Afbeeldingen 14 en 15: Proefsleuf ter hoogte van de voorgenomen ontgraving (paars) bij boom 2. Er zijn hier geen stabiliteitswortels aangetroffen. Dit sluit niet uit dat buiten de proefsleuf wel stabiliteitswortels aanwezig kunnen zijn.*

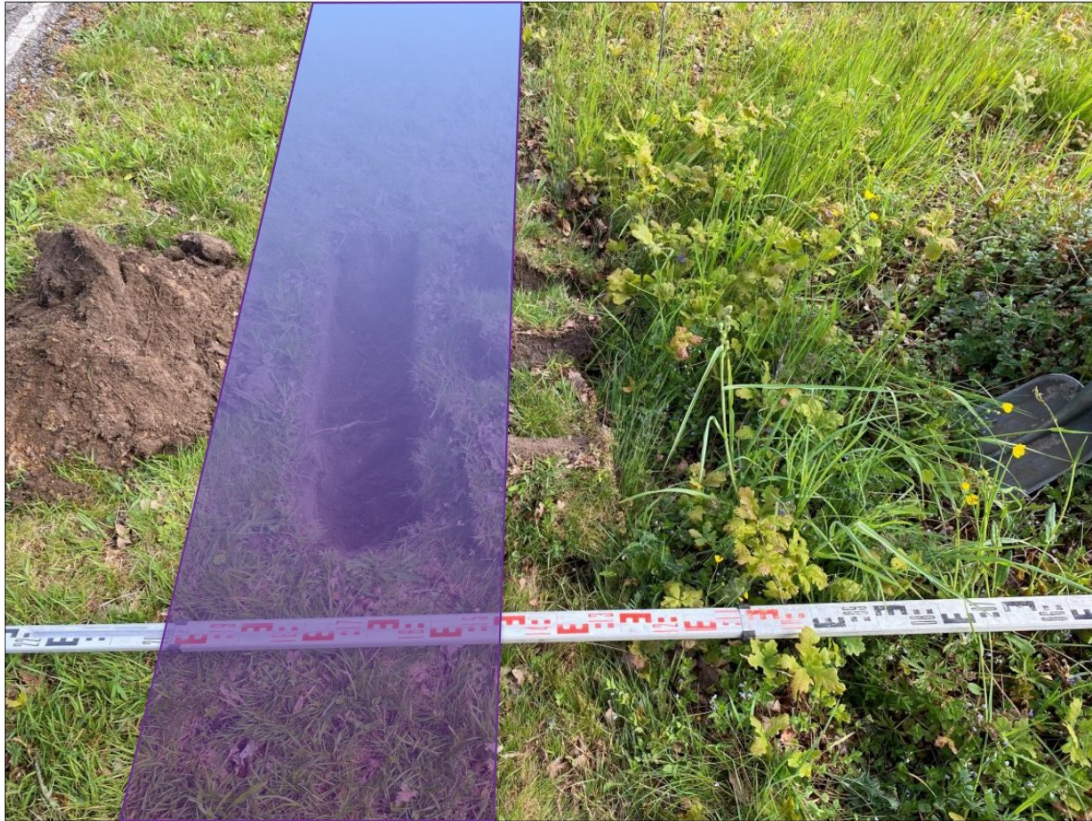
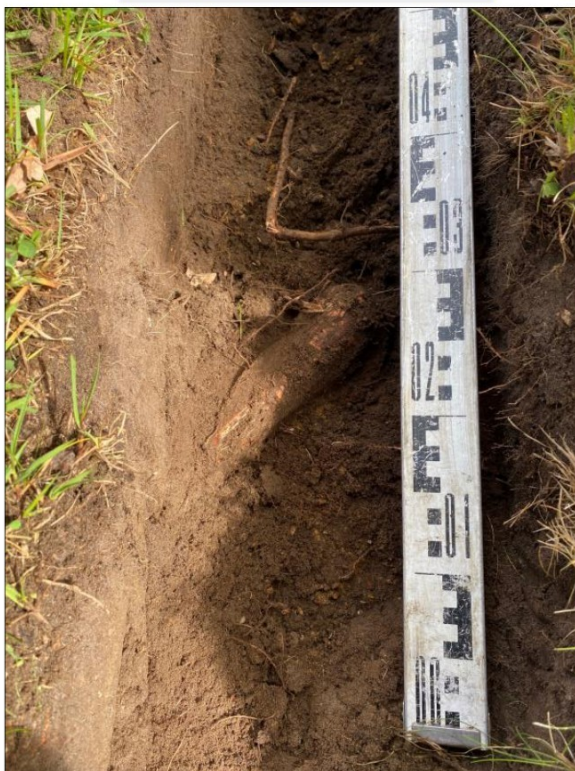
Afbeeldingen 16 en 17: Proefsleuf ter hoogte van de voorgenomen ontgraving (paars) bij boom 3. Op ca 15 cm-mv bevindt zich een aan de stabiliteit bijdragende wortel ( $\varnothing$  5).
