Toelichting aanvraag Omgevingsvergunning herstel korte termijn herstelmaatregelen erosie Kalkmoeras Ravensbosch

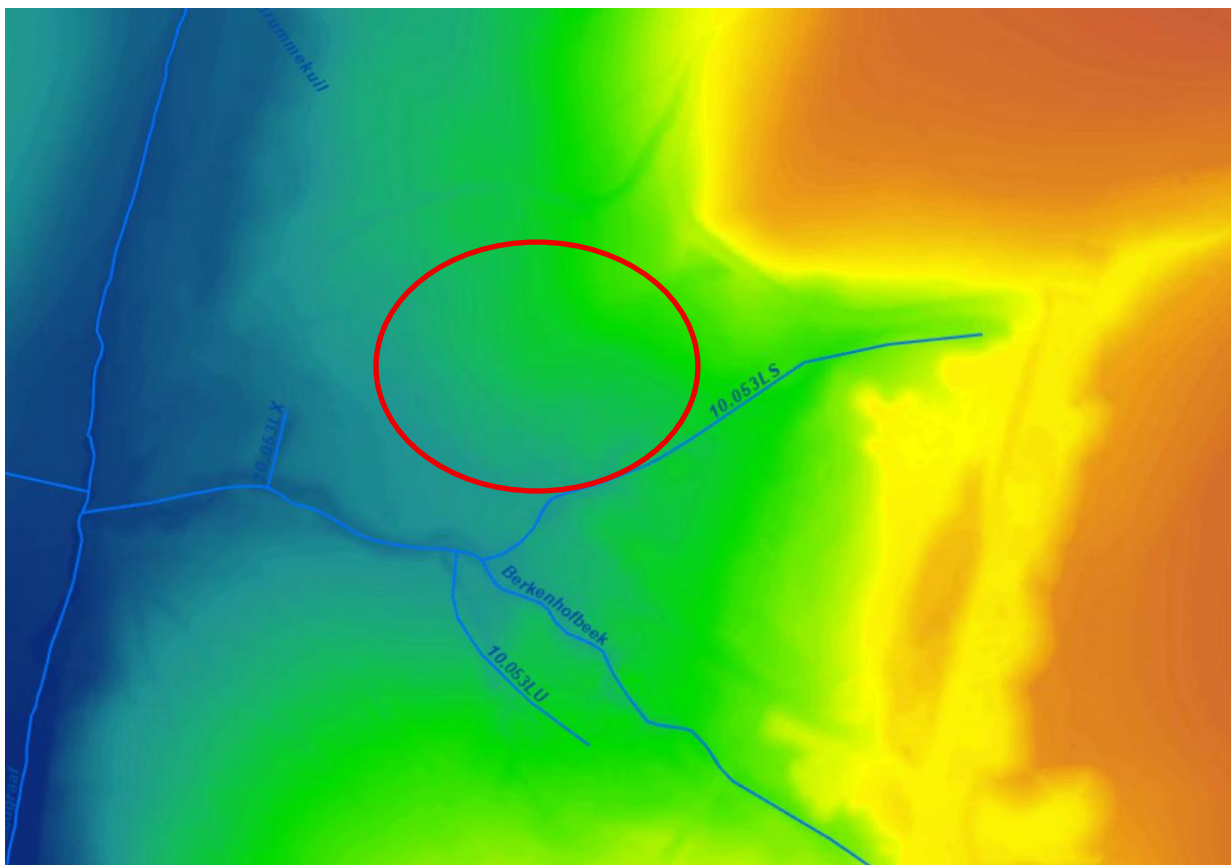
Figuur 2: Leggerkaart van het plangebied met AHN-onderlaag. Rood omcirkeld globale ligging van het Kalkmoeras.

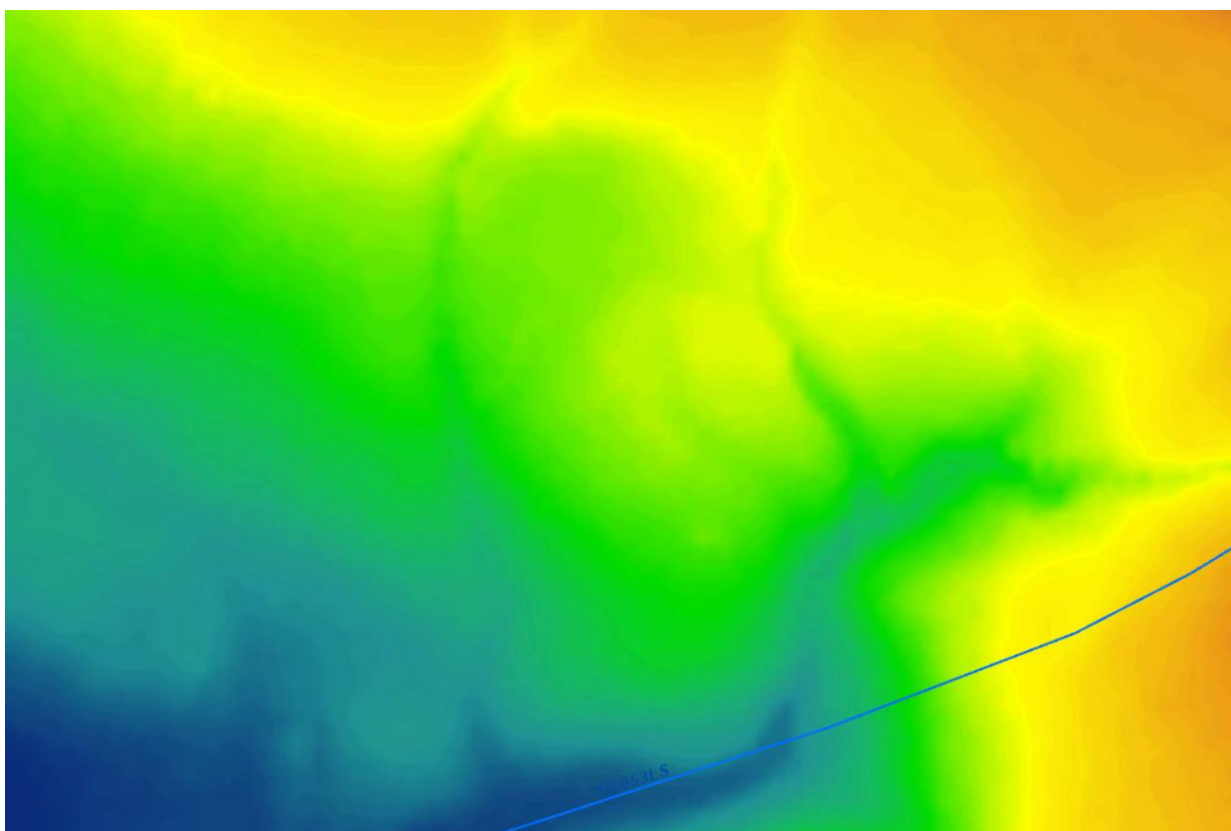
Ook de verschillende geultjes in het hellingveen snijden zich in de nabijheid de watergang 10.053LS (Carex grubbe) niet zelden scherp in en doorsnijden als zodanig vaak de veenlaag. Hoewel ze in beginsel weinig water afvoeren snijden ze zich toch verrassend diep in en dragen zo bij aan een aantoonbare ontwatering van dit deel van het hellingveen a.g.v. een versnelde afvoer van (kwel)water. Daardoor blijven de waterstanden dieper onder maaiveld staan dan gewenst wat leidt tot veenafbraak (De Mars et al 2017; Eysink et al., 2024). De greppeltjes draineren bovendien het basen/kalkrijke grondwater, terwijl regenwater dieper doordringt (verzuring). Figuur 2 en 3 geven de watergangen en slenkjes weer, geprojecteerd op een hoogtekartaarachtergrond.

Figuur 3: Slenkjes/zijgeultjes van het Kalkmoeras naar de watergang 10.053LS (Carex grubbe).

2: *Opvullen insnijdende slenken in het hellingveen*

De langzaam insnijdende, oppervlakkige greppels en slenkjes (samen ca. 100 meter) in het hellingveen dienen te worden opgevuld om verdere oppervlakkige drainage te voorkomen. Omdat deze structuren geen waterafvoerfunctie hebben, wordt geadviseerd om voorafgaand aan de opvulling de vaak mosrijke taluds verticaal af te steken. De afgestoken plaggen worden tijdelijk terzijde gelegd.

De greppels worden vervolgens tot net onder het maaiveld opgevuld met P-arm, matig fijn, zwak lemig zand, eventueel licht grindhoudend. Hierna worden de afgestoken plaggen teruggeplaatst. Het benodigde schone zandige opvulmateriaal kan mogelijk lokaal worden gewonnen. De exacte samenstelling van dit opvulmateriaal wordt momenteel nog nader onderzocht.

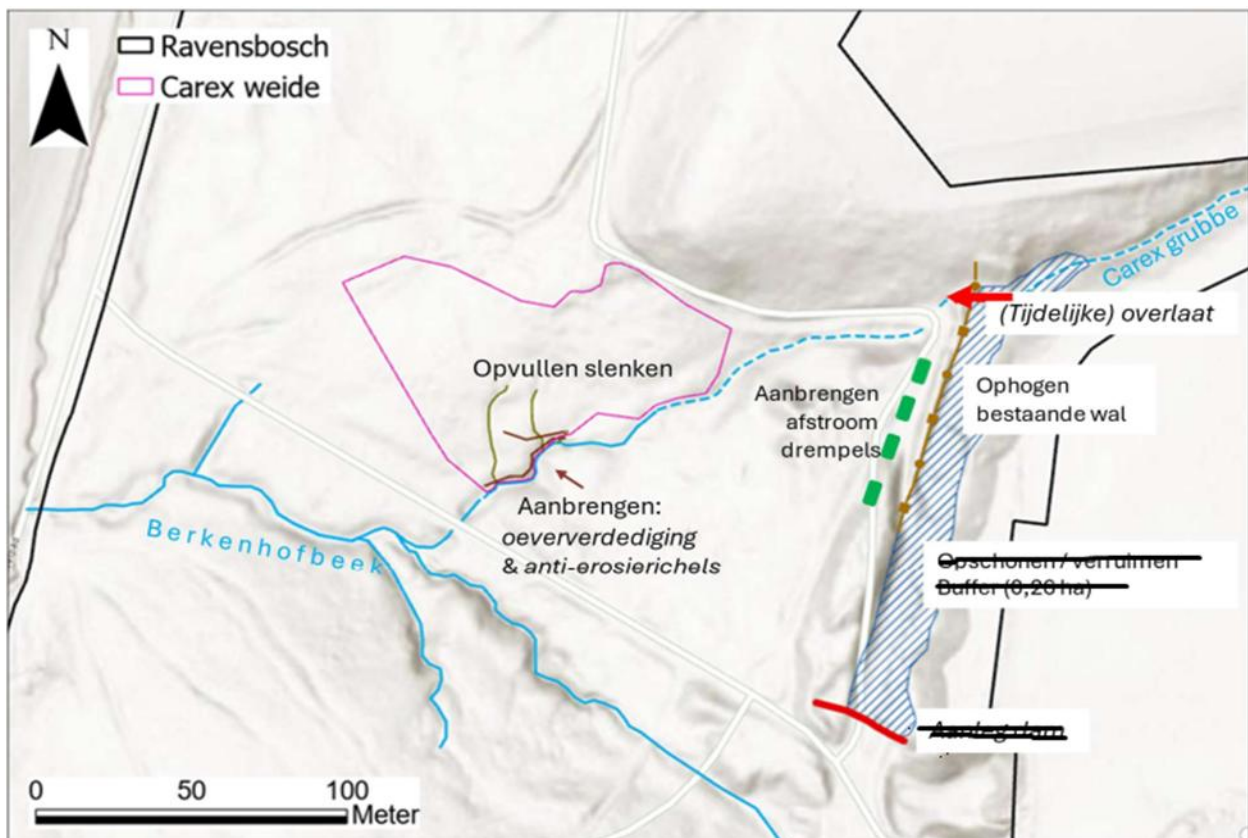
Het jaar 2024 heeft, mede door meerdere hevige piekbuien, duidelijk gemaakt dat er dringend behoefte is aan maatregelen om de piekafvoeren via de watergang 10.053LS (Carex grubbe), die onderlangs de Carex-weide stroomt, snel te verminderen. Deze afvoerpiek veroorzaakt een steeds diepere insnijding van zowel de grubbe als de aangrenzende veenslenken. Dit leidt op zijn beurt tot versnelde drainage en veenerosie, met name op het oevertalud van het kalkmoeras.

Figuur 4: Korte termijn herstelmaatregelen Kalkmoeras (maatregel 1 t/m 4a). Maatregel 4b wordt niet uitgevoerd en is doorgestreept in de afbeelding.

1: Een eerste eenvoudige, no-regret maatregel betreft het op meerdere plaatsen licht, maar wel stevig opheugen van het oostelijke bospad langs de oude groeve/schietbaan, waardoor een soort brede drempels (max. 10-15 cm hoog) ontstaan. Daarmee wordt al het nu over het pad noordwaarts afstromende regenwater telkens naar de westzijde van dat pad geleid om dan op meerdere plaatsen in het onderliggende bos weg te lopen. Daarmee zal dan nagenoeg al het water vanaf deze zijde niet meer in de watergang 10.053LS (Carex grubbe) belanden.

3a: *Aanbrengen oeververdediging*

De voortschrijdende erosie door de zich insnijdende watergang 10.053LS (Carex-grubbe) ter hoogte van het Kalkmoeras, met name aan de zuidzijde van de Carex-weide, dient op zo kort mogelijke termijn te worden beperkt. Als noodmaatregel wordt een oever- en taludverdediging aangebracht langs de westelijke oever, waar zowel de grubbe-erosie als veenafschuiving op het aangrenzende talud zichtbaar zijn.

Aan de voet van het oevertalud wordt over een lengte van circa 30–40 meter een stevig vlechtwerk geplaatst, aansluitend op de huidige oeverlijn. Om afschuiving van bodemmateriaal achter dit vlechtwerk te voorkomen, wordt de deels afgegleden veenlaag (ca. 20–40 cm dik) tijdelijk verwijderd en vochtig opgeslagen.

3b: Anti-erosie richels hogerop het talud

4a: Als eerste stap in het herstel van de waterbuffer wordt de waterbergende capaciteit van het oude bekken hersteld door de vervallen wal langs het bospad op te hogen en waar nodig te verbreden. Ook de oude inrit wordt daarbij afgesloten. De hoogte en breedte van de wal variëren sterk en dienen plaatselijk te worden aangepast tot minimaal 116,8 m NAP. De huidige doorbraak/opening nabij de noordelijke steilrand (zie Figuur 5) wordt tijdelijk afgesloten met een vaste overlaatsdempel op 116,5 m NAP. De opgeslibde bodem achter de wal wordt afgegraven en gebruikt als opvulmateriaal voor de walversterking.

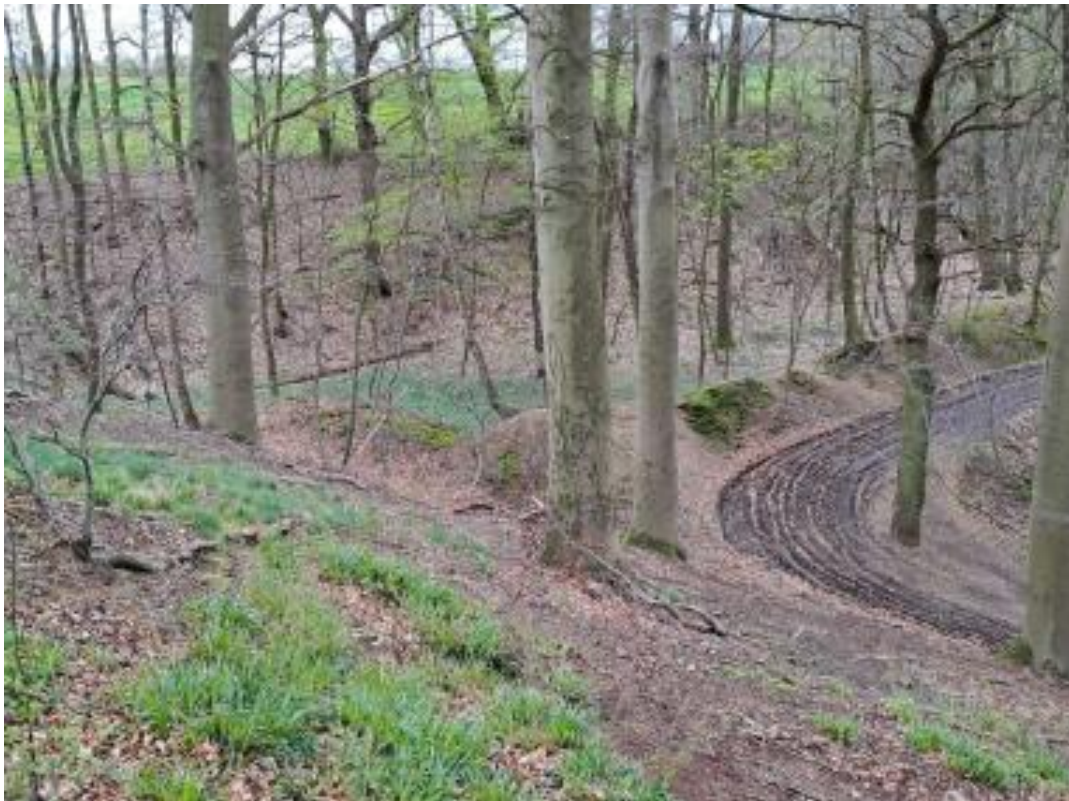
Figuur 5. Bovenstrooms deel van de Carex-grubbe (buffer) en grondwal evenwijdig aan het wandelpad. De wal wordt lokaal opgehoogd met afgespoeld sediment dat zich in de hoger gelegen 'buffer' verzameld heeft. Enkele stammen van Amerikaanse eik worden haaks in de buffer gelegd om water te remmen tijdens piekafvoeren.

Inheemse opgaande bomen in het bekken worden gespaard. Enkele aanwezige Amerikaanse eiken worden geveld en evenwijdig vóór de wal gelegd, zodat de stammen bij hevige neerslag als natuurlijke dam fungeren en erosie van de aarden wal tegengaan.
