# Veldbezoek huismussencheck

## *Burgemeester Hermsenstraat Millingen aan de Rijn*

Zaaknummer: Z2025-012657  
Projectnummer: 206696  
Datum: 23-1-2026  
Projectleider: ██████████

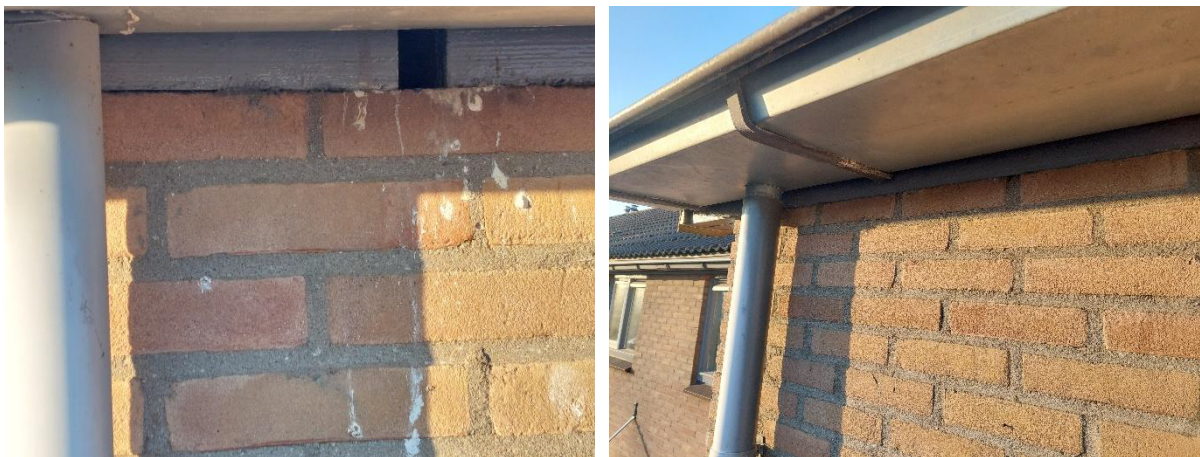
In het woonblok 134-144 zijn twee openingen zichtbaar. Hier zijn ontlasting sporen zichtbaar. Deze openingen zijn in gebruik door gierzwaluw. Over de rest van de breedte voor- en achterzijde zijn er geen openingen waargenomen. Ook de kopgevelranden zijn bekeken. Hier is achter de boeiboord wel ruimte aanwezig, maar geen nesten van huismussen.

Afbeelding 1. Gierzwaluwnest (links) en dichte spouwmuurrand (rechts).

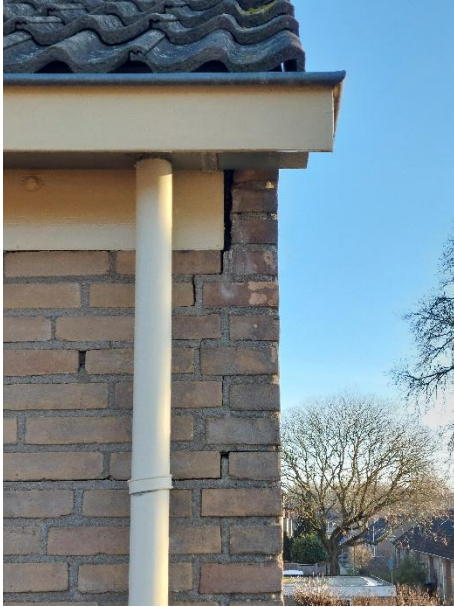
Woonblokken 117 – 131 hebben als afwerking van de dakrand een bredere houten plank. Er zijn aan de voorzijde van 131-143 openingen zichtbaar (afbeelding 2 en 3). Deze zijn geïnspecteerd op nestmateriaal. Dit was niet aanwezig. Ook bleken hier op hoeken van de kopgevels wat poreuze delen (afbeelding 4). Maar wederom geen nestmateriaal. Over de rest van de rand tussen spouwmuur en dak zijn er geen potentiële nestlocaties aangetroffen.

*Afbeelding 2. Openingen aan weerszijden van plank.*

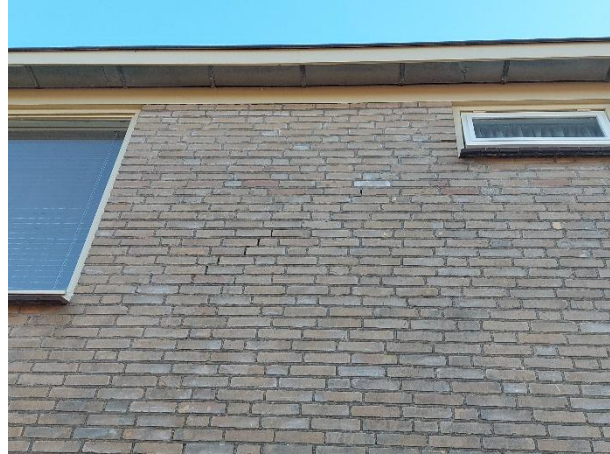
*Afbeelding 3. Verder geen openingen.*

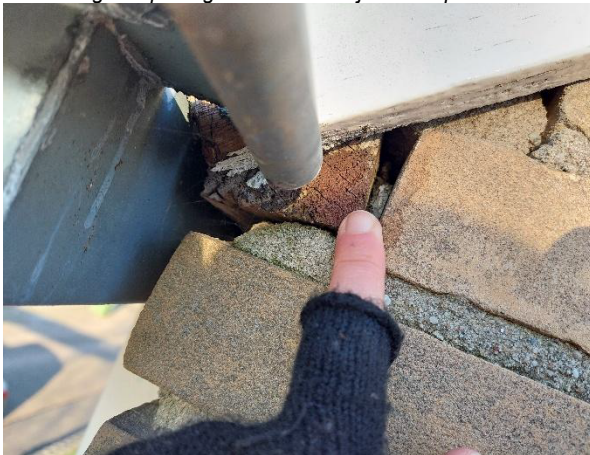
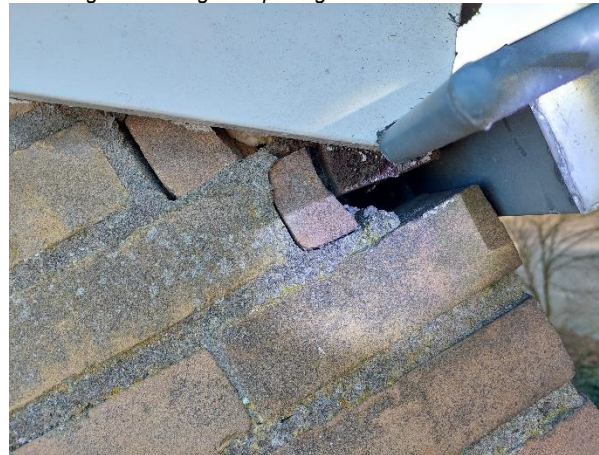
*Afbeelding 4. Geïnspecteerde plekken met poreus materiaal op kopgevels woonblokken 117 – 131.*

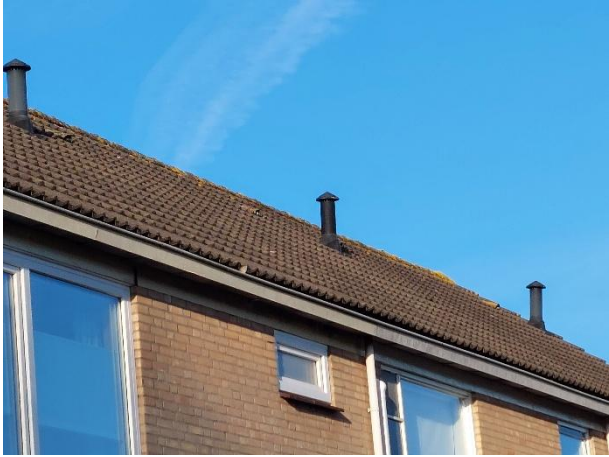
Op nummer 127 was er een ijverig mannetje aan het zingen. Er is voldoende reden aan te nemen dat het nest zich bevindt onder de dakpannen. Er zijn geen overige geschikte nestplekken waargenomen.
