Proces-Verbaal van Oplevering

OCE Vlaardingen Zevenmanshaven

Datum:	11-12-2017
Versie:	1
Documentnummer:	171211_7067_PvO_01
Opdrachtgever:	RvB Infra Harderwijk B.V.

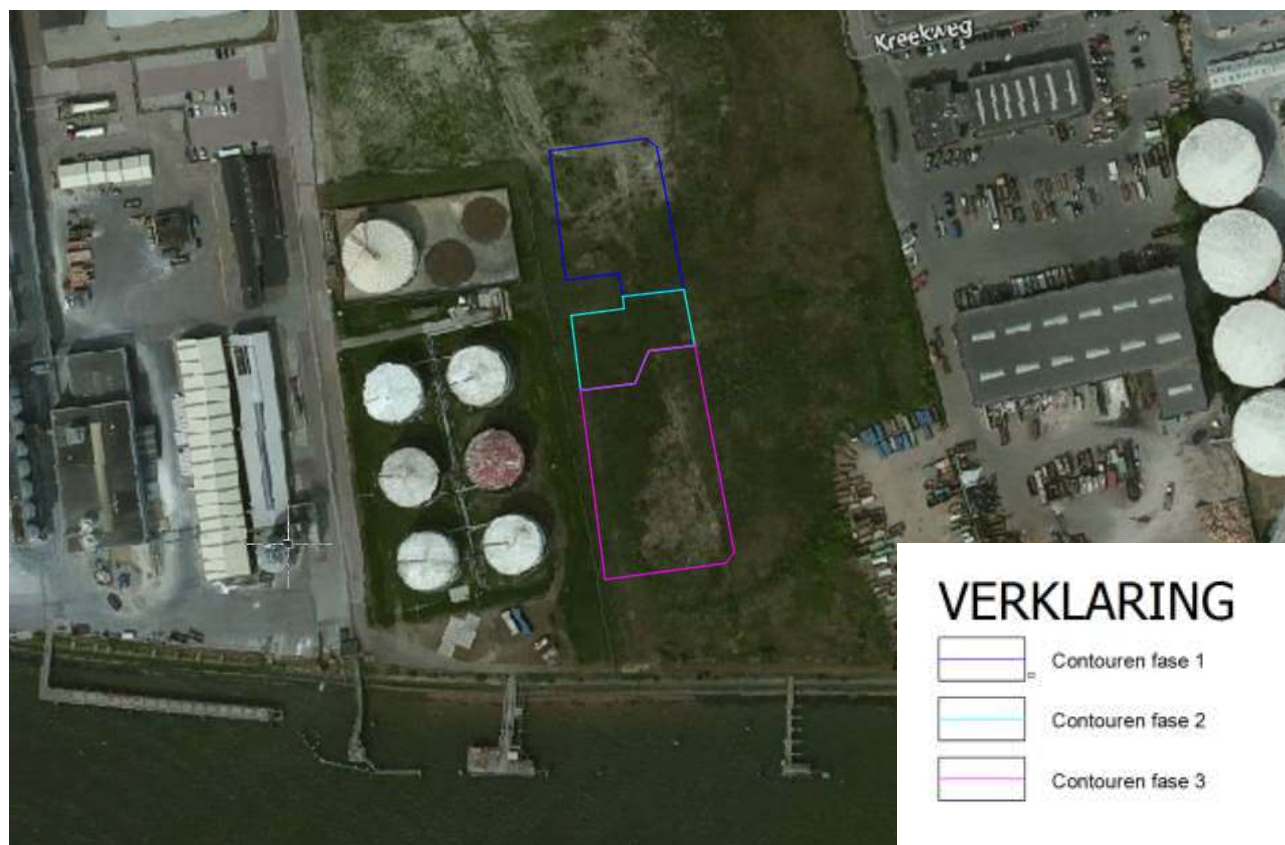
Figuur 1. Projectlocatie.

De projectlocatie is gelegen aan de Zeemanshaven te Vlaardingen binnen de gemeente Vlaardingen. In Figuur 1 is de projectlocatie weergegeven. De projectlocatie is in 3 fase verdeeld

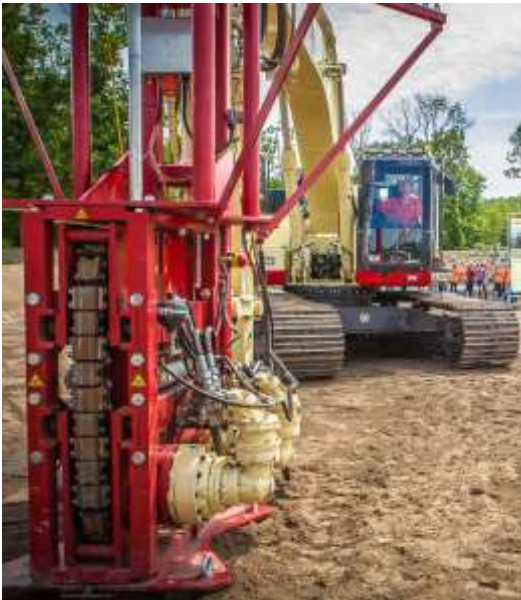
Figuur 2: Dieptedetectiestelling Bodac

Het opsporingsgebied tot 4,5 meter beneden maaiveld niet verdacht op CE. Het opsporingsgebied is tot maximaal 15,0 m1 – m.v. door middel van dieptedetectie gedetecteerd met behulp van een MDE drive die is gemonteerd op een graafmachine.

De toegepaste stelling is grotendeels opgebouwd uit staal, waardoor deze een eigen magnetisch veld heeft. Dit magnetisch veld beïnvloedt de metingen in de directe nabijheid van de machine, waardoor metingen binnen dit magnetische veld verstoord worden en geen interpretatie van de meetdata kan plaatsvinden. In dit bereik sonderen we "blind". Deze afstand is 2,5 a 3 meter onder de motoren van de machine. Dit gedeelte is niet verdacht op de aanwezigheid van CE. Hierdoor heeft deze verstoring in dit deel van het werk geen effect op de onderzoeksopdracht. Om te waarborgen dat de dieptedetectie exact is uitgevoerd conform het in coördinaten opgestelde raster zijn de meetpunten uitgezet met behulp van GPS en is de dieptedetectie stelling te lood geplaatst met behulp van een waterpassing. De stelling is daarnaast voorzien van een inclinometer welke is geplaatst in de meetlans. De verticale positie van de meting op diepte is gewaarborgd door toepassing van een inclinometer op de meetlans. Hiermee is continu de hellingshoek van de meetlans gemeten, waardoor de positie van de meting niet alleen op het maaiveld, maar ook op diepte nauwkeurig is.

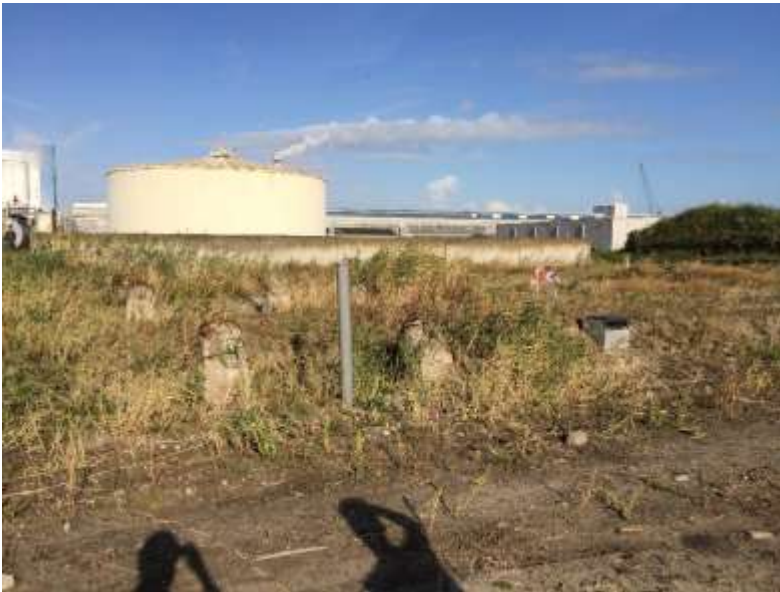
Figuur 3: Foto aanwezige heipalen

Door de aanwezigheid van boven- en ondergrondse obstakels kon niet overal detectie worden uitgevoerd. Door opdrachtgever zijn deze obstakels daar waar mogelijk verwijderd. Enkele objecten zoals aanwezige heipalen en onbekende diepere ondergrondse verstoringen konden niet worden verwijderd. Ook de locatie van een aanwezige afrit en silo's konden niet worden onderzocht.

Bij de aanwezige heipalen en leidingen is het meetraster zo aangepast dat er voldoende kon worden gedetecteerd om vast te stellen of er CE aanwezig zijn. De locaties van de afrit en silo's konden niet worden gedetecteerd.

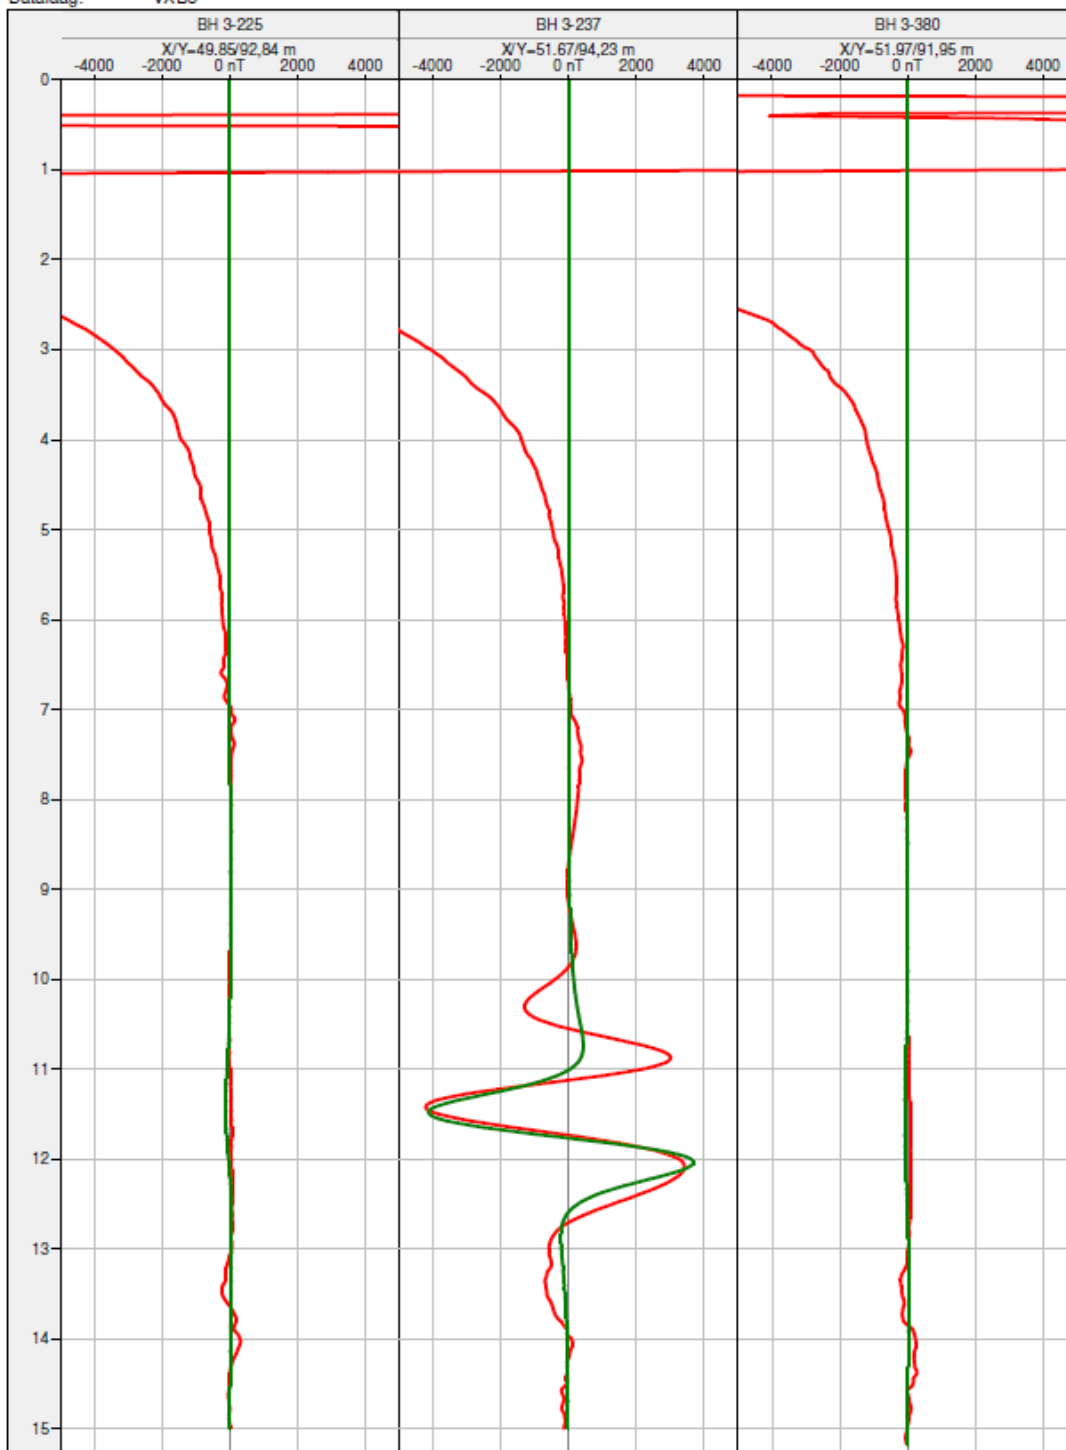
Figuur 5: Voorbeeld uitgevoerde metingen.

De gemeten gegevens zijn door een Senior OCE-deskundige geïnterpreteerd in software Vallon EVA 2000-2. Interpretatie heeft plaatsgevonden conform projectplan naar CE met een kaliber van 250 lbs en groter. Tijdens de interpretatie zijn geen objecten waargenomen waarvan de meetwaarden overeenkomen met 250 lbs afwerpmunitie. In Figuur 5 is een voorbeeld van uitgevoerde metingen weergegeven. Hierop is bij BH 3-237 een object gedetecteerd. Deze meting is vergeleken met validatie metingen van Bodac. Hieruit is geconcludeerd dat deze meting niet overeenkomt met afwerpmunitie van 250 lbs.
