Kop van Leeuwenhoek (Biosciencepark) te Leiden

Milieuhygiënisch vooronderzoek
Verkennd milieukundig bodemonderzoek

Kenmerk : 1902M356/BNO/rap1
Datum : 2 april 2019

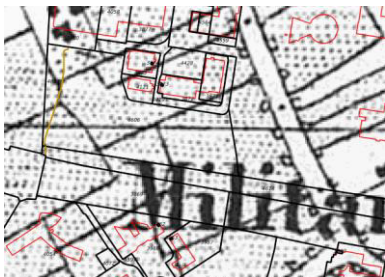
<p>Afbeelding 3: situatie 1850</p>

Onderzoeksvraag			
Is sprake van potentiële bronnen van bodemverontreiniging, zowel vanuit het verleden als het heden? Zo ja, wat zijn de potentiële bronnen van bodemverontreiniging, waar liggen ze en wat zijn de verdachte parameters?			
Uitwerking		Bronnen	
Voormalig gebruik	<p>In het verleden heeft de locatie een agrarische bestemming gehad (weilanden). Ter plaatse van de locatie zijn enkele poldersloten aanwezig geweest met. Een deel van een voormalige weg was direct ten oosten van de locatie gesitueerd. Onderstaande kaartfragmenten geven een beeld van de (globale) voormalige situatie ten opzichte van de huidige kadastrale grenzen.</p>

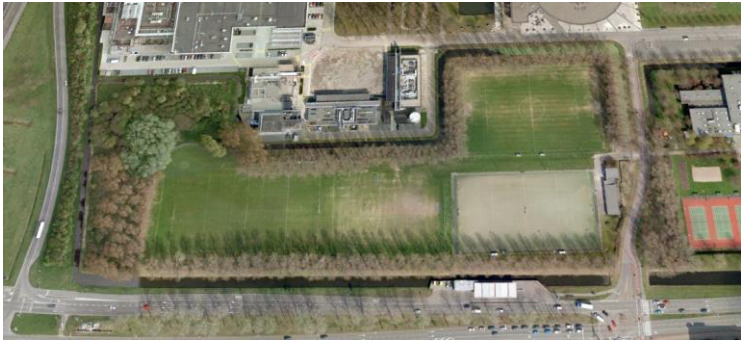
<p>Potentiele bronnen</p>	<p>De sportvelden zijn medio jaren '80 van de vorige eeuw aangelegd. De locatie is tot circa 2013 in gebruik geweest als sportveld, zie afbeelding 5.</p>

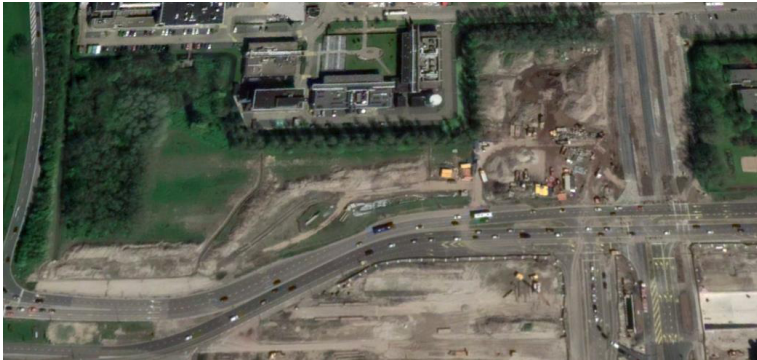
<p>Afbeelding 5: luchtfoto 2008 (bron Google Earth)</p> <p>In de periode tussen circa 2013 en 2018 is een deel van het terrein, tijdens de reconstructie van de N206, onder andere gebruikt als werk- en opslagterrein. In deze periode is de N206 tijdelijk omgelegd voor de realisatie van een tunnelbak. Deze omlegging was gedeeltelijk ter plaatse van de onderzoekslocatie gelegen. Een en ander is waar te nemen op afbeelding 6.</p>

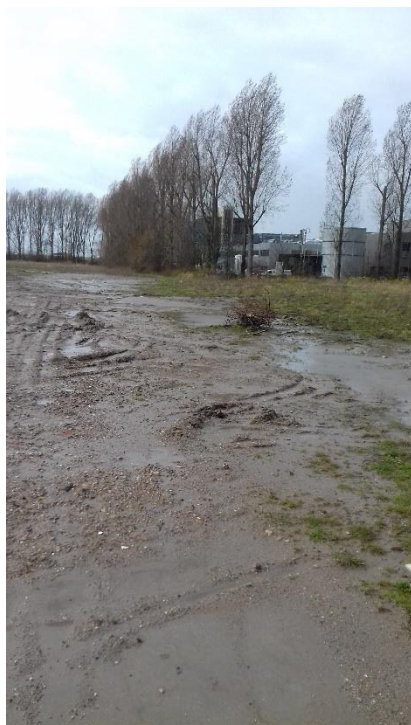
Afbeelding 2: onderzoekslocatie

De terreinverkenning is op 15 maart 2019 uitgevoerd. Op basis van de terreinverkenning blijkt zijn geen bijzonderheden waargenomen. Naar aanleiding van de terreinverkenning hebben zich geen voorgedaan ten opzichte van de reeds verkregen gegevens uit het vooronderzoek.
