Kop van Leeuwenhoek (Biosciencepark) te Leiden

Milieuhygiënisch vooronderzoek
Verkennd onderzoek asbest

Kenmerk : 1902M356/BNO/rap2
Datum : 24 juni 2019

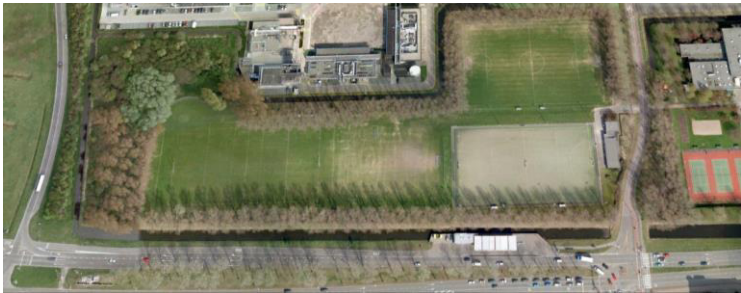
<p>Potentiele bronnen</p>	<p>De sportvelden zijn medio jaren '80 van de vorige eeuw aangelegd. De locatie is tot circa 2013 in gebruik geweest als sportveld, zie afbeelding 5.</p>

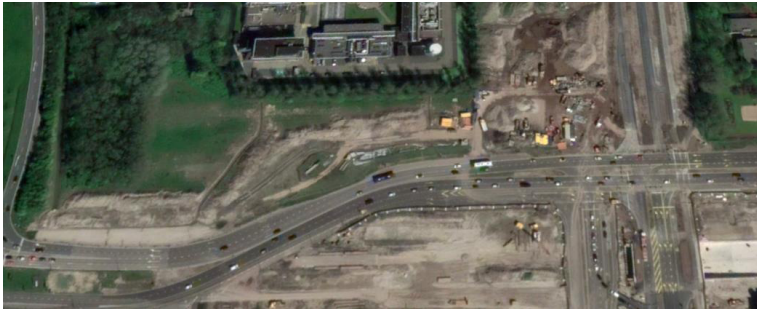
<p>Afbeelding 5: luchtfoto 2008 (bron Google Earth)</p> <p>In de periode tussen circa 2013 en 2018 is een deel van het terrein, tijdens de reconstructie van de N206, onder andere gebruikt als werk- en opslagterrein. In deze periode is de N206 tijdelijk omgelegd voor de realisatie van een tunnelbak. Deze omlegging was gedeeltelijk ter plaatse van de onderzoekslocatie gelegen. Een en ander is waar te nemen op afbeelding 6.</p>

<p>Afbeelding 6: luchtfoto 2016 (bron Google Earth)</p> <p>In de loop der tijd is de bodem in meer of mindere mate bewerkt. Er zijn sloten gegraven en gedempt, er zijn sportvelden aangelegd, waaronder een kustgrasveld, met waarschijnlijk enige (beperkte) bewerking van de toplaag (ophoging, verbetering/drainage, egalisatie) en een deel van het terrein is tijdens de reconstructie van de N206 gebruikt als tijdelijke weg, werk- en opslagterrein.</p> <p>Verwacht wordt dat bij het terreingebruik tot 2013 (weilanden en sportvelden) geen (noemenswaardige) verontreiniging van de bodem is opgetreden. Aandachtspunt zijn de slootdempingen.</p> <p>De reconstructie van de N206 zou, gezien deze recent is uitgevoerd, niet geresulteerd mogen hebben in een verslechtering van de milieuhygiënische bodemkwaliteit.</p>

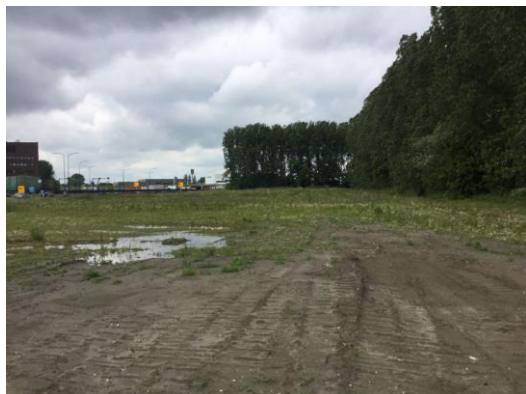
Afbeelding 7: onderzoekslocatie

De terreinverkenning is op 13 juni 2019 uitgevoerd. Tijdens de terreinverkenning zijn geen bijzonderheden waargenomen. Naar aanleiding van de terreinverkenning hebben zich geen wijzigingen voorgedaan ten opzichte van de reeds verkregen gegevens uit het vooronderzoek.
