# TOKO TJITJAK - HOUTEN DIERVERBLIJVEN DIERGAARDE BLIJDORP

**11 augustus 2020**  
**kleurhistorische verkenning**  
**exterieur Toko Tjitjak - 12 houten dierverblijven**

**kleurhistorische verkenning 11 augustus 2020**

**door:**  
Onderzoek & Architectuur

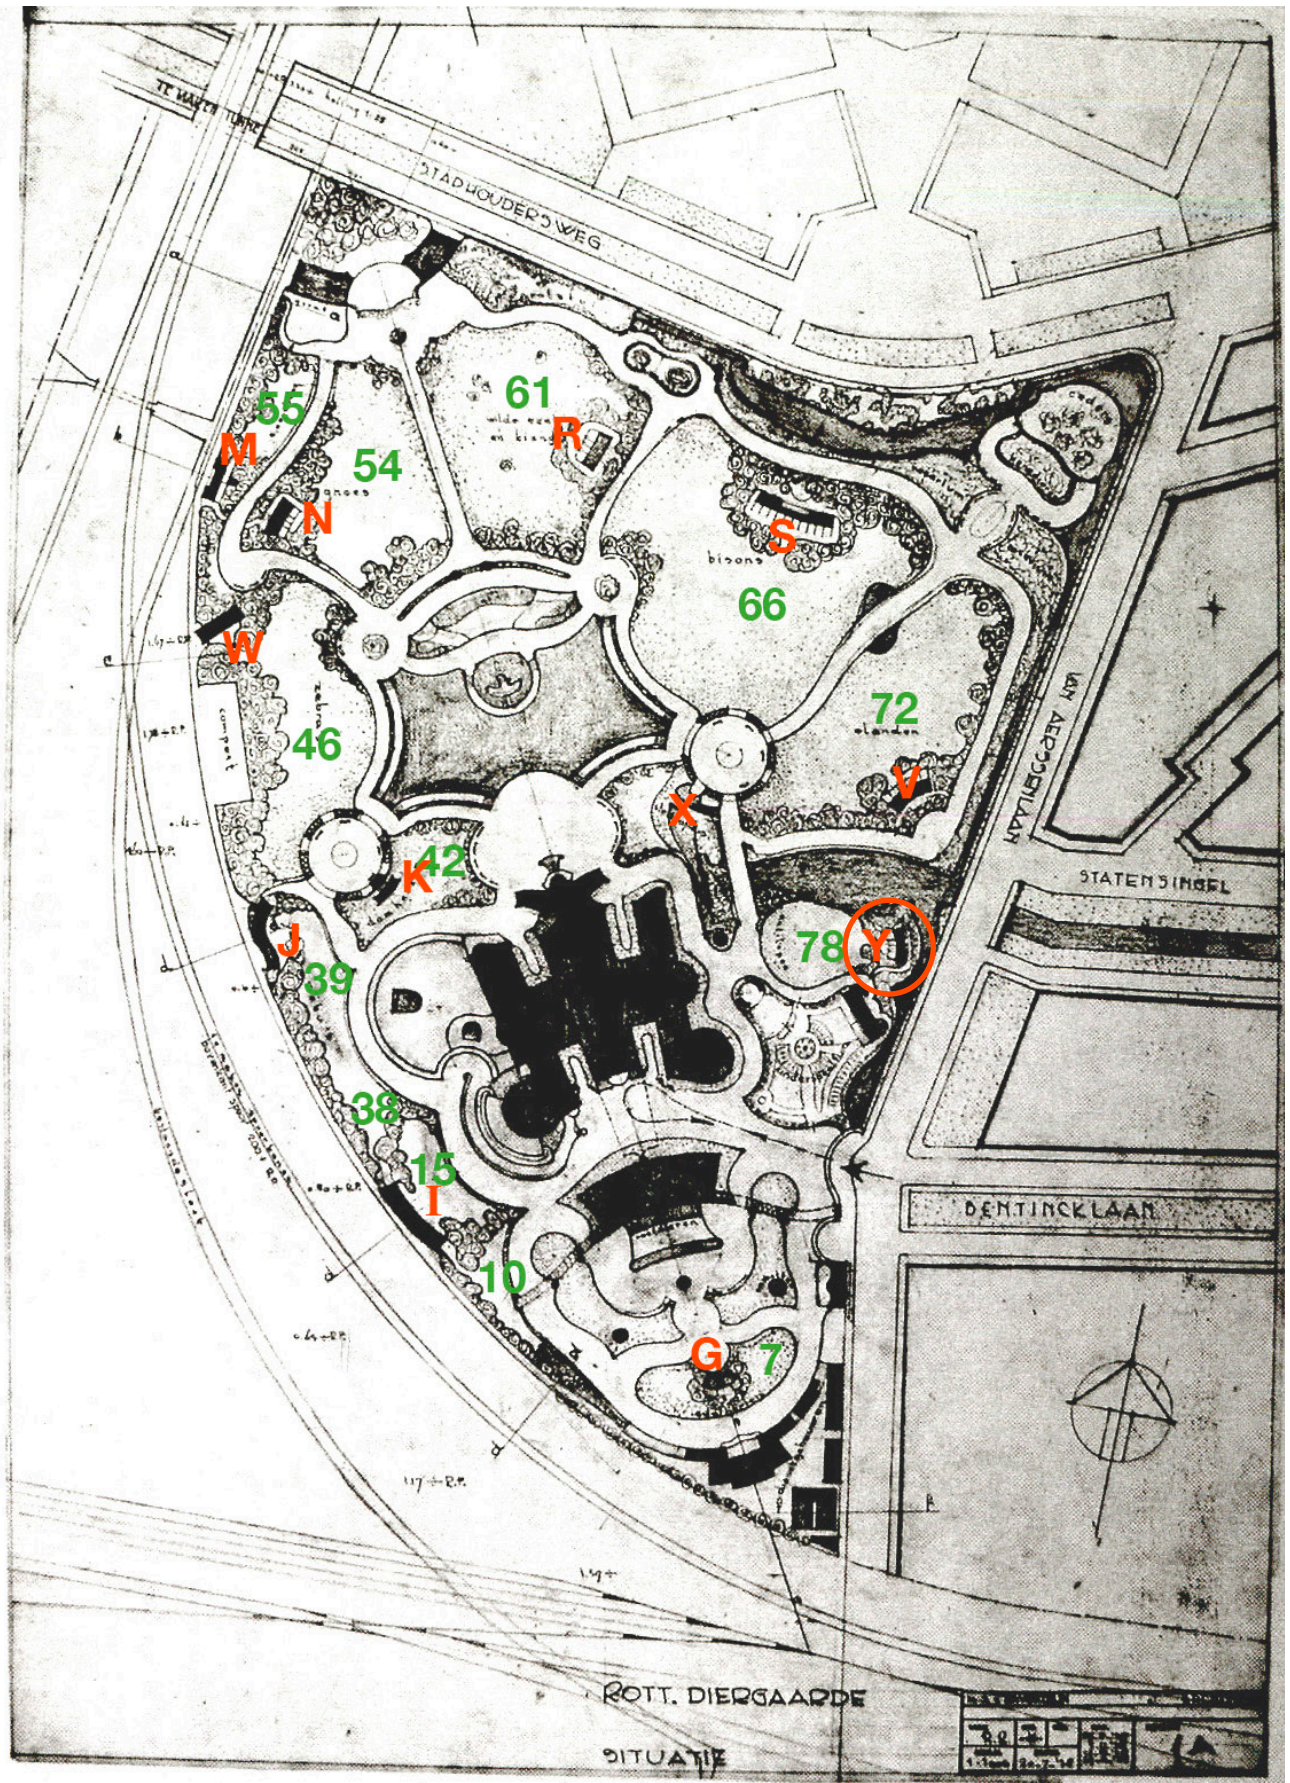
tekening 1A Ir. S. v. Ravesteyn, 24-02-1938 (DB), met daarin aangegeven de nachtverblijven volgens de nummering [redacted], inclusief de weidennummering zoals gehanteerd in (vanaf) april 1940. De huidige 'Toko Tjitjak' is gebouwd als 'gebouw Y' (antilopen), één van de 12 houten dierverblijven.

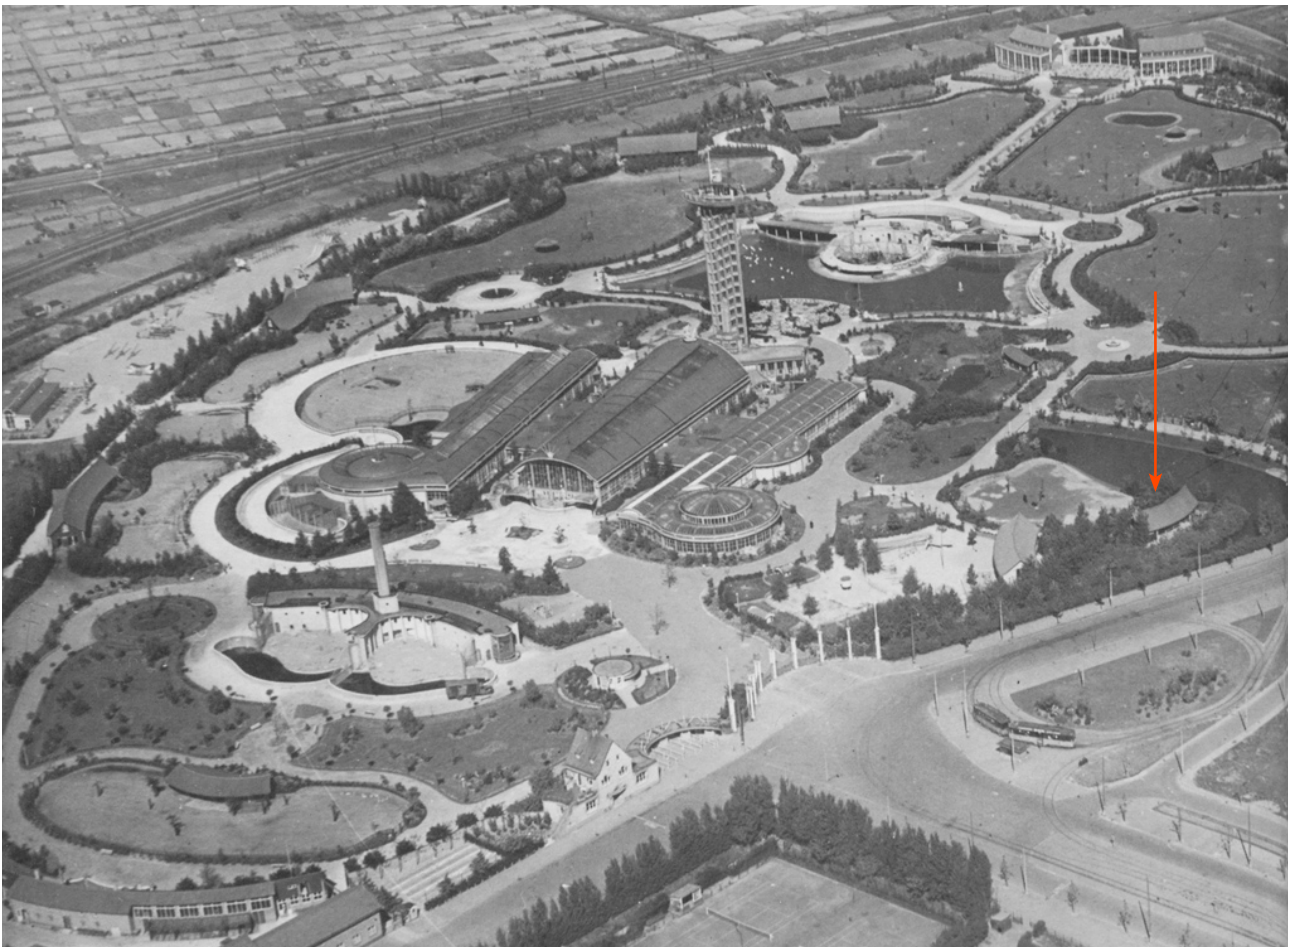
*luchtfoto tussen 1943-1946 (foto: internet). Het nachtverblijf Y op zijn oorspronkelijke plek.*

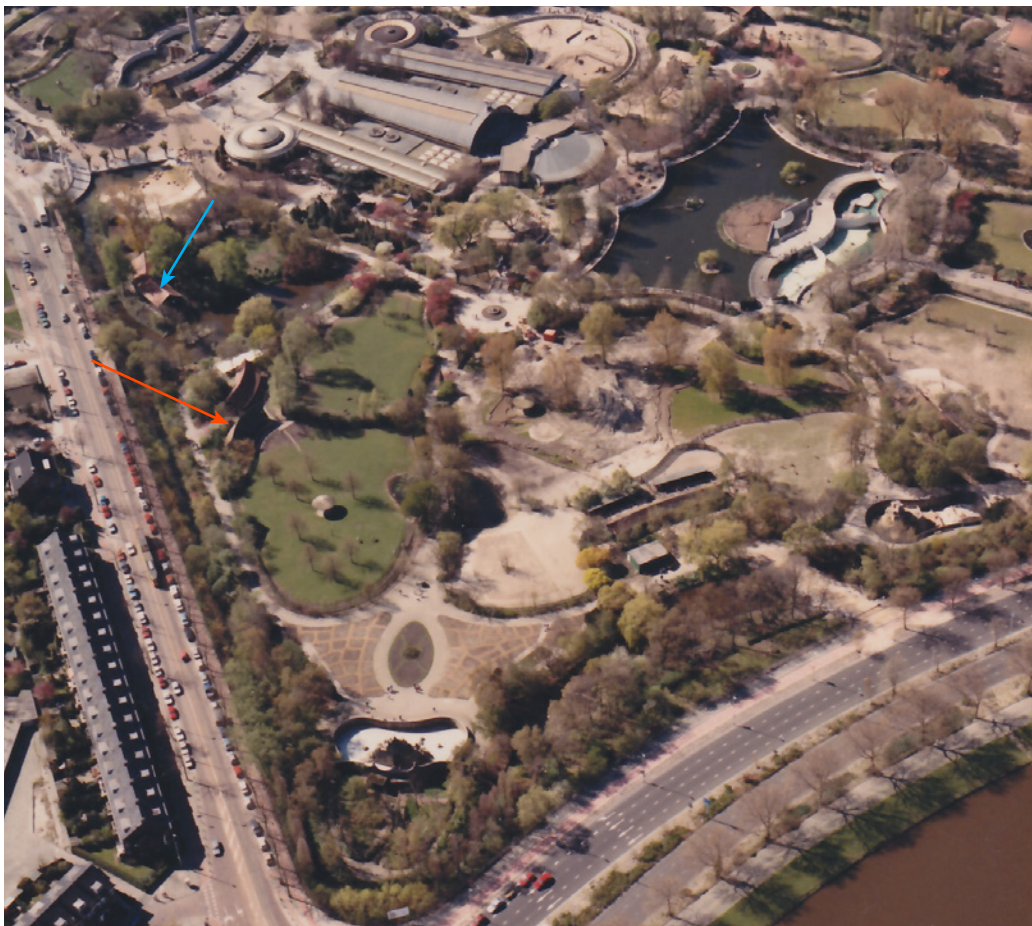
*luchtfoto ongedateerd (foto: DB), moet gezien de overige bebouwing na 1988 en voor 1994 zijn. De stal heeft plaats moeten maken voor het quarantainegebouw en is verplaatst naar weide 72, net voor gebouw V.*

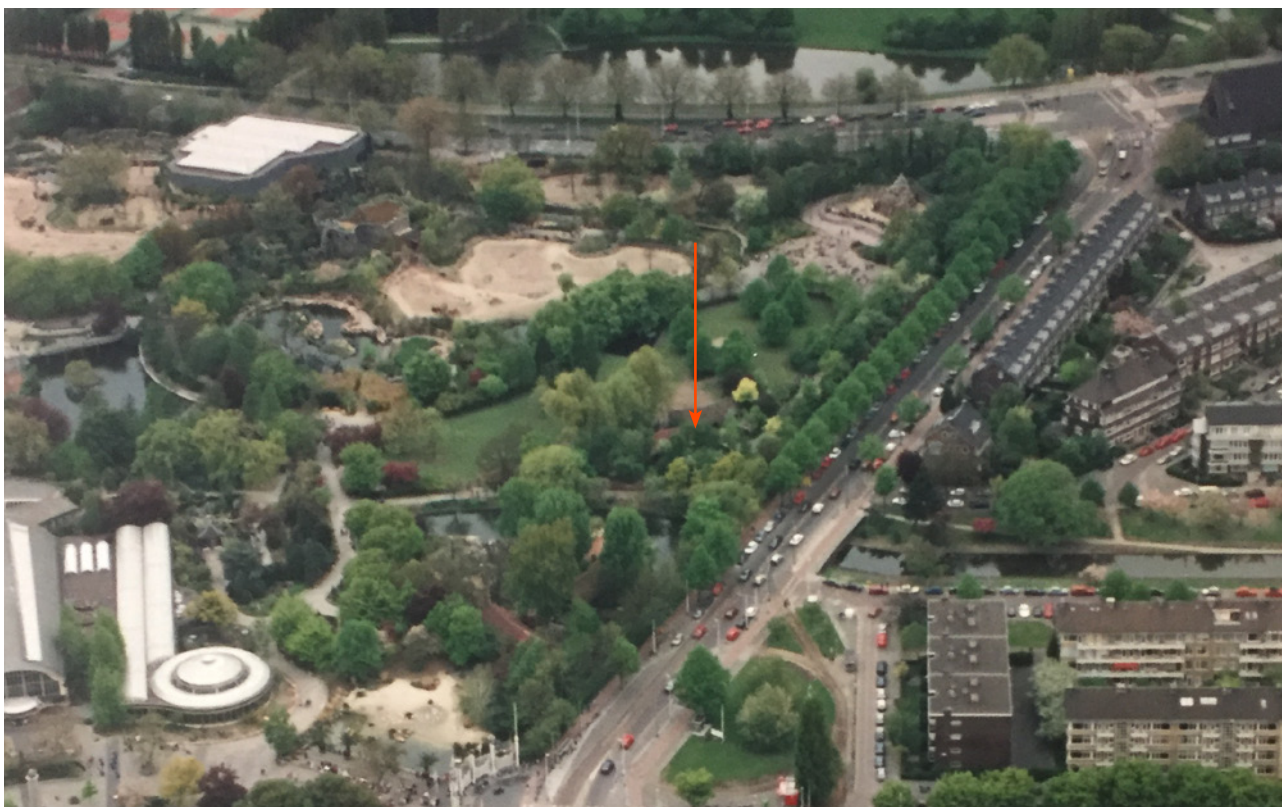
*laatste foto waarop de stal op zijn tweede locatie te zien is (foto: DB), eind jaren 90, het nieuwe olifantenverblijf (d.d. 1995) is al gebouwd.*

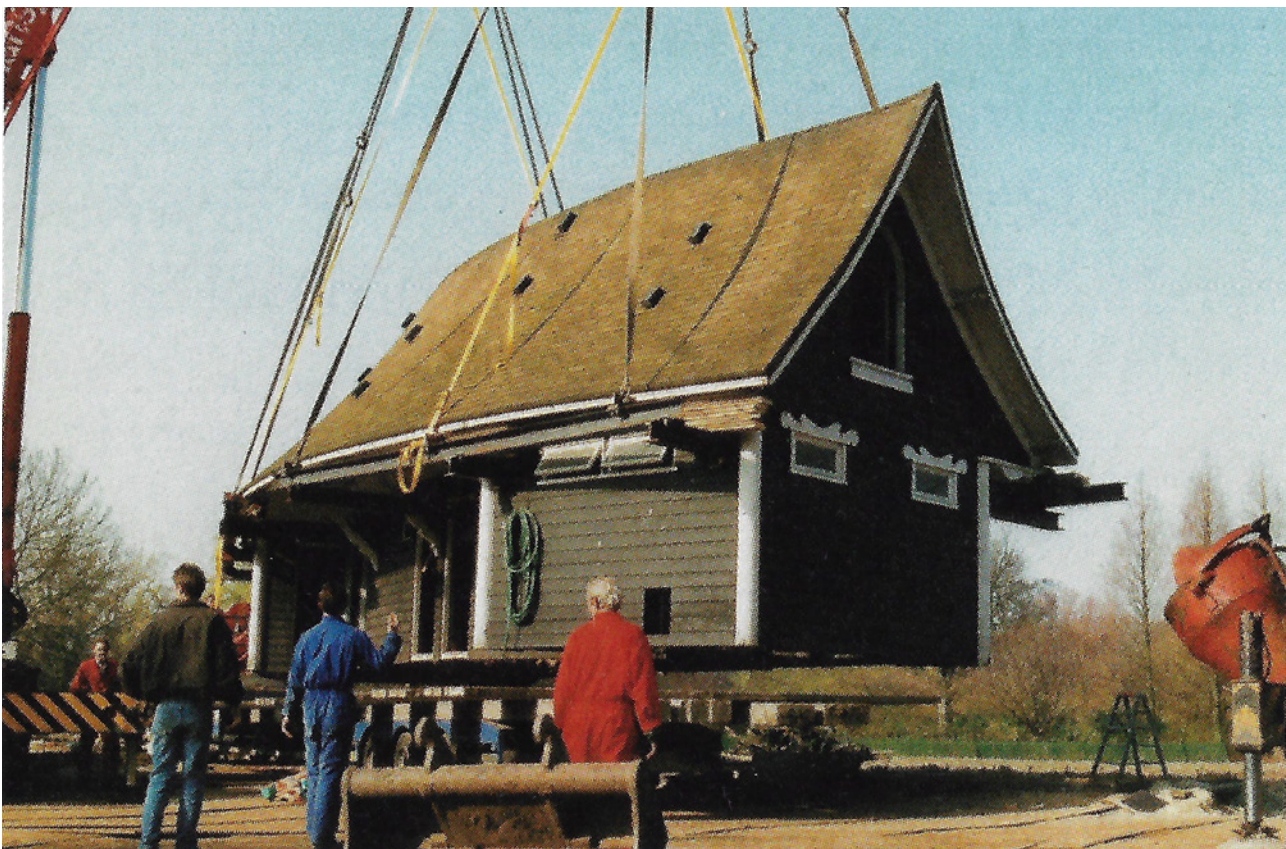
*Verplaatsing van gebouw Y in 1996-1997 om plaats te maken voor het Aziëhuis (foto: DB). Het gebouw is in zijn geheel van de fundering getild en op een nieuwe daartoe gemaakte fundering verderop geplaatst. Bij de eerste verplaatsing is het gebouw ook in zijn geheel verplaatst.*

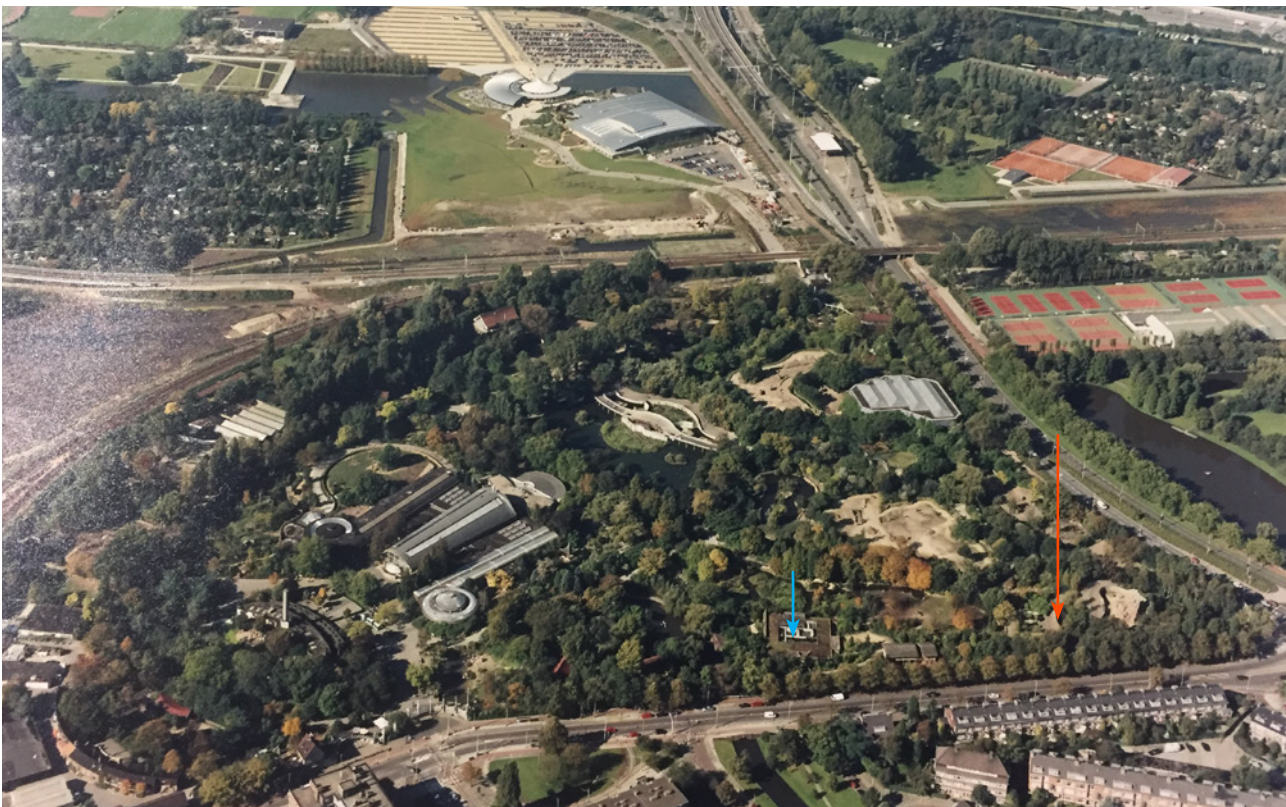
*de stal heeft plaats moeten maken voor het Aziëhuis en is verplaatst naar zijn huidige plek en verbouwd tot Toko Tjitjak, foto van na 2000 (foto: DB)*

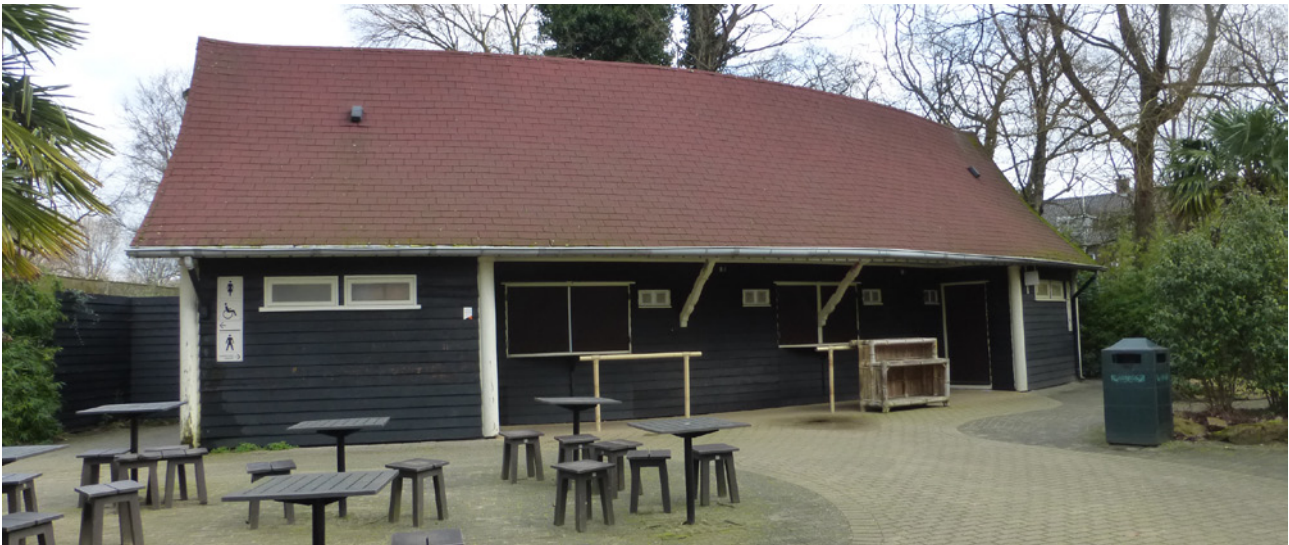
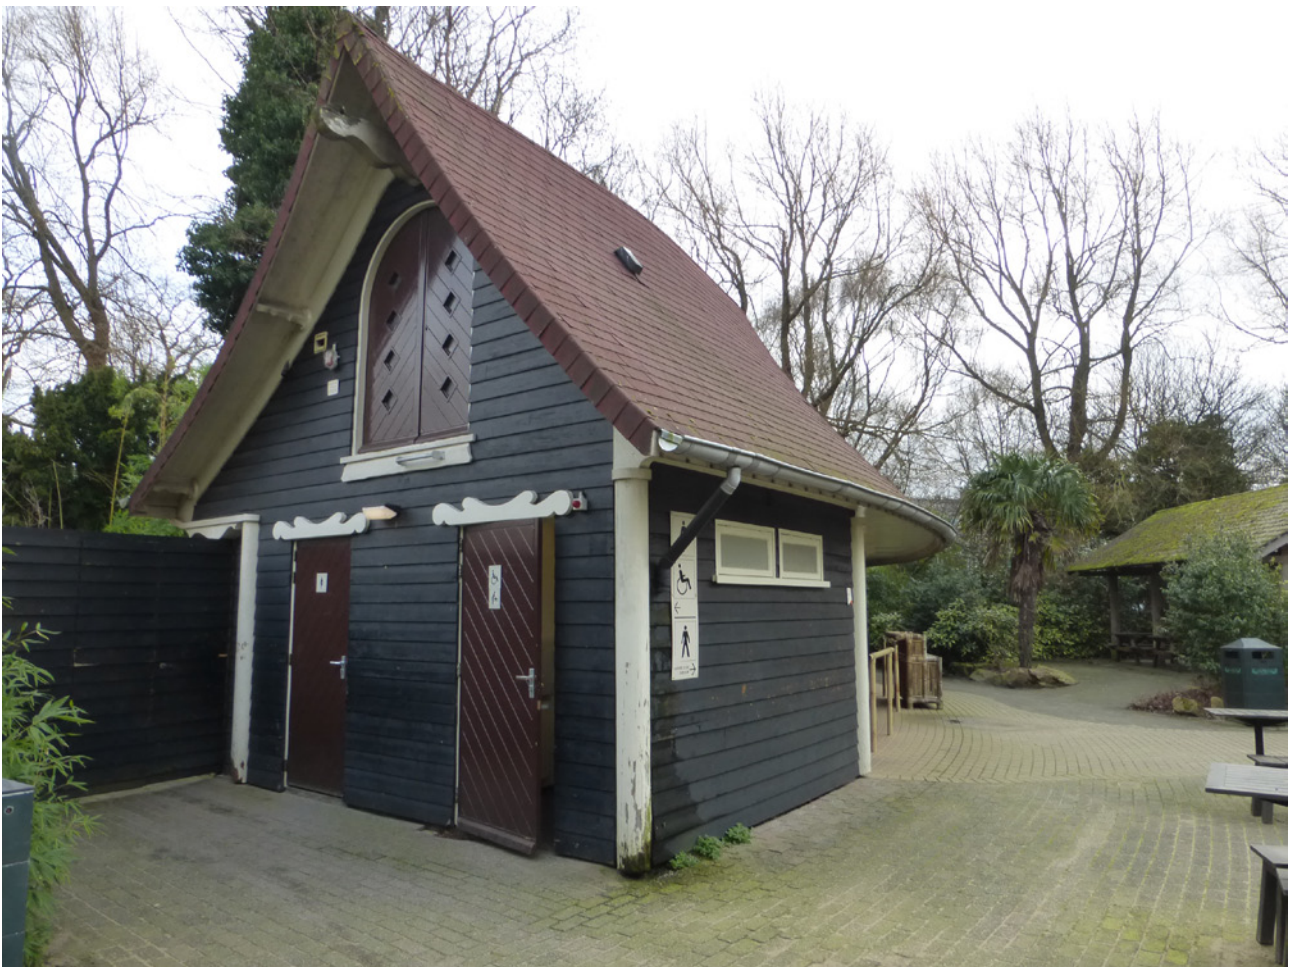
*huidige staat 2020*

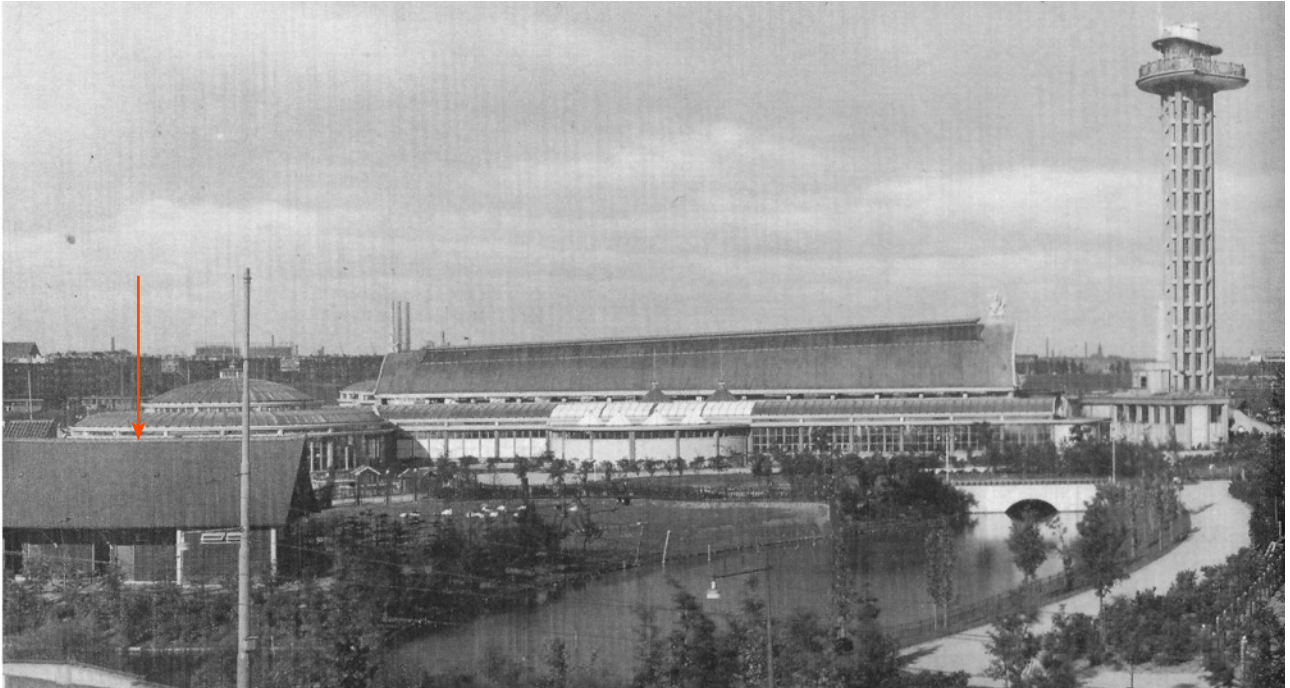
*zicht op de oostgevel in 1942 (uit boek: Diergaarde Blijdorp, Joh. de Vries, 1986 )*

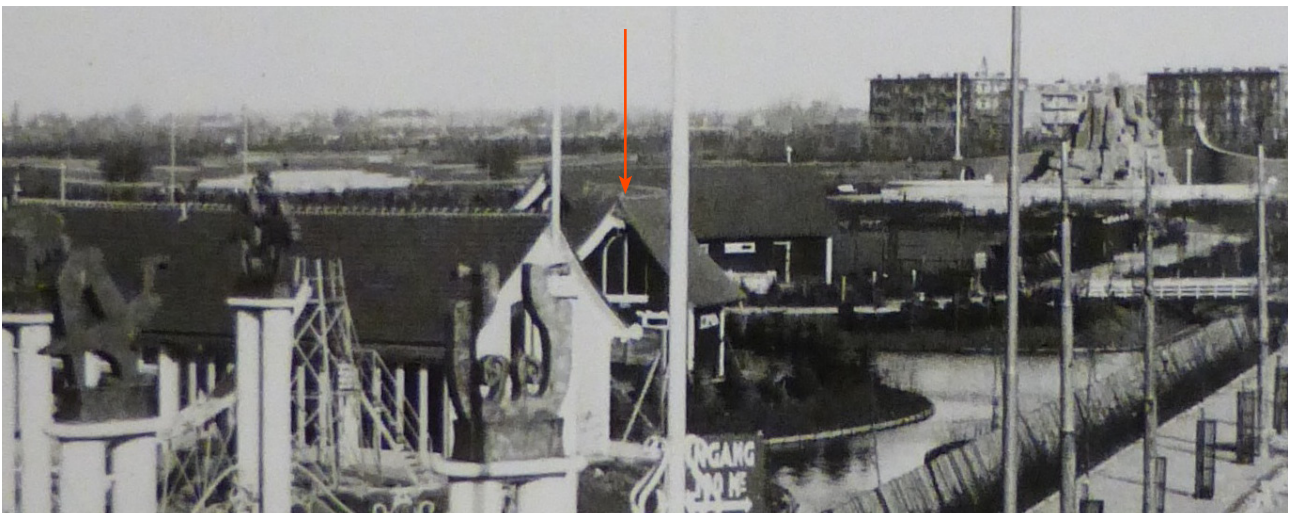
*zicht op de zuidgevel in 1940 (SAR)*

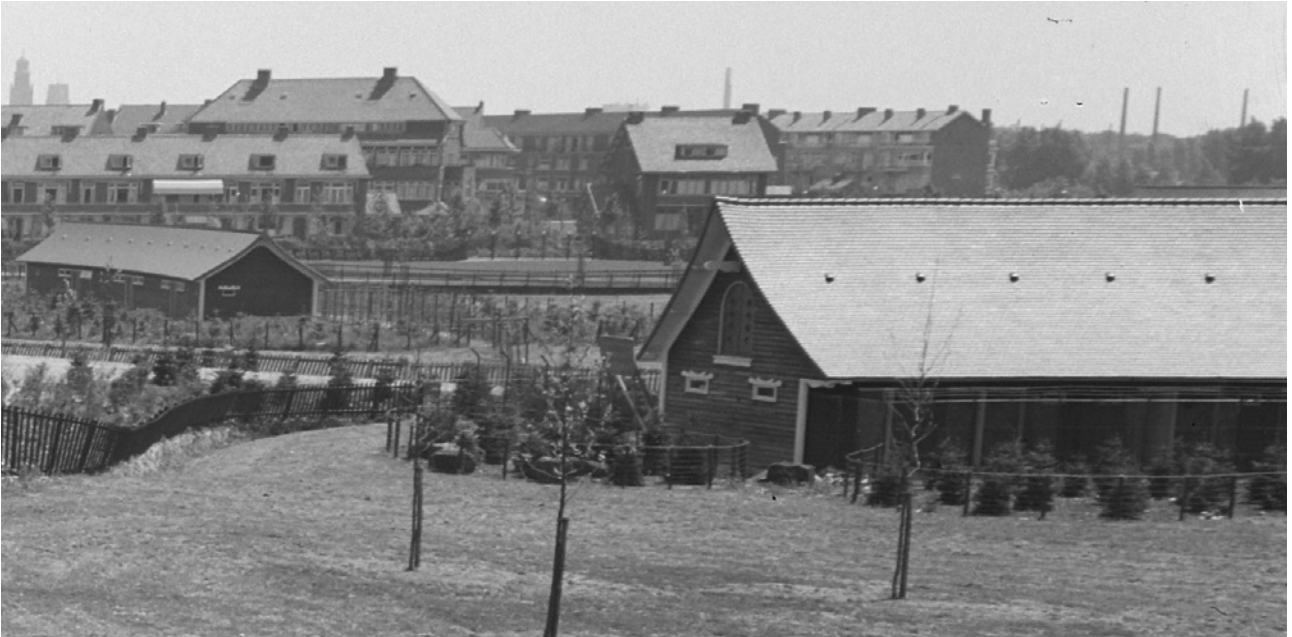
*gebouwen S en R (voorgond) 1940 (HNI Gerrit Burg)*

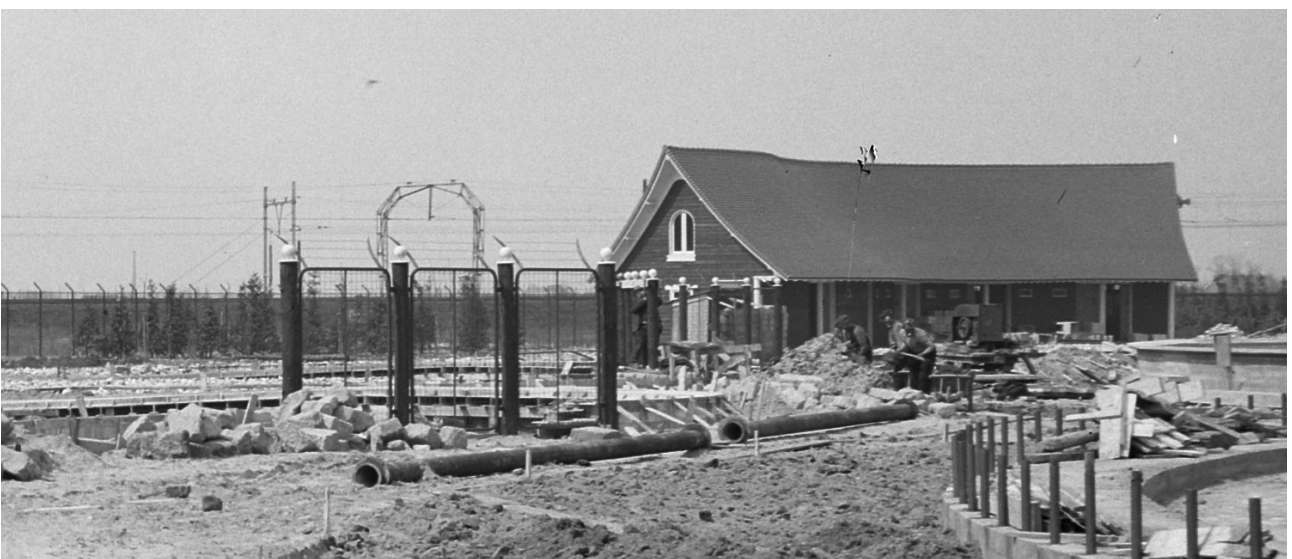
*gebouw J 1940 (HNI Gerrit Burg)*

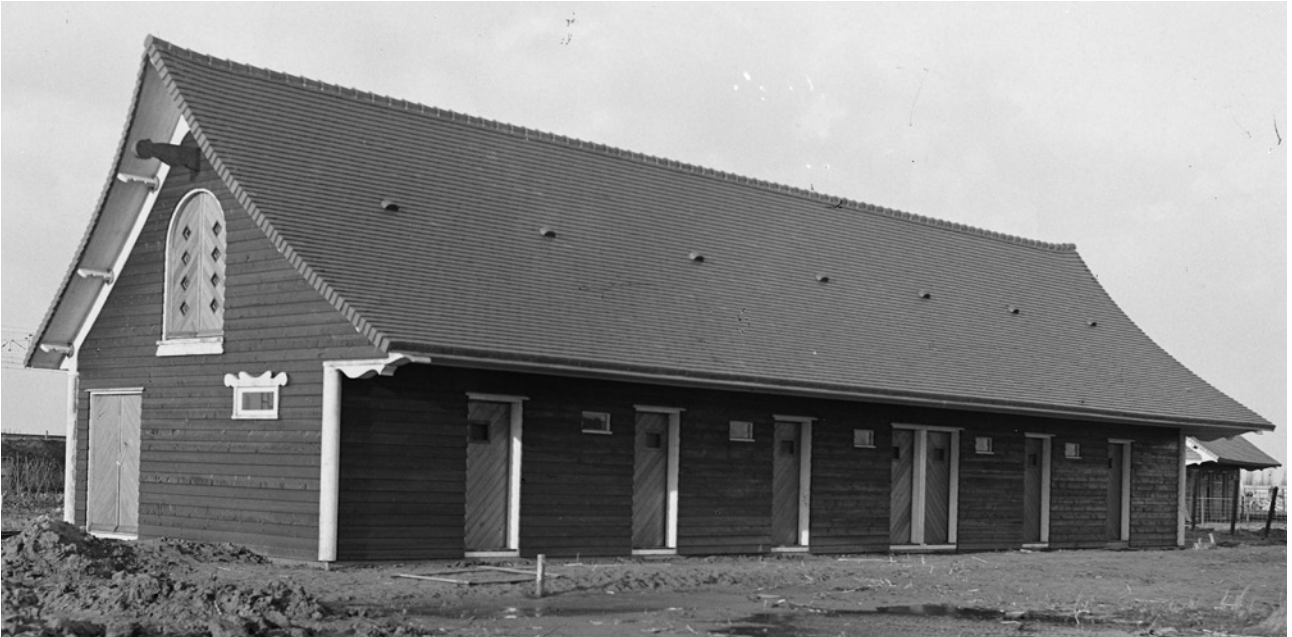
*gebouw W in 1940 (HNI Gerrit Burg) nog niet afgeschilderd*

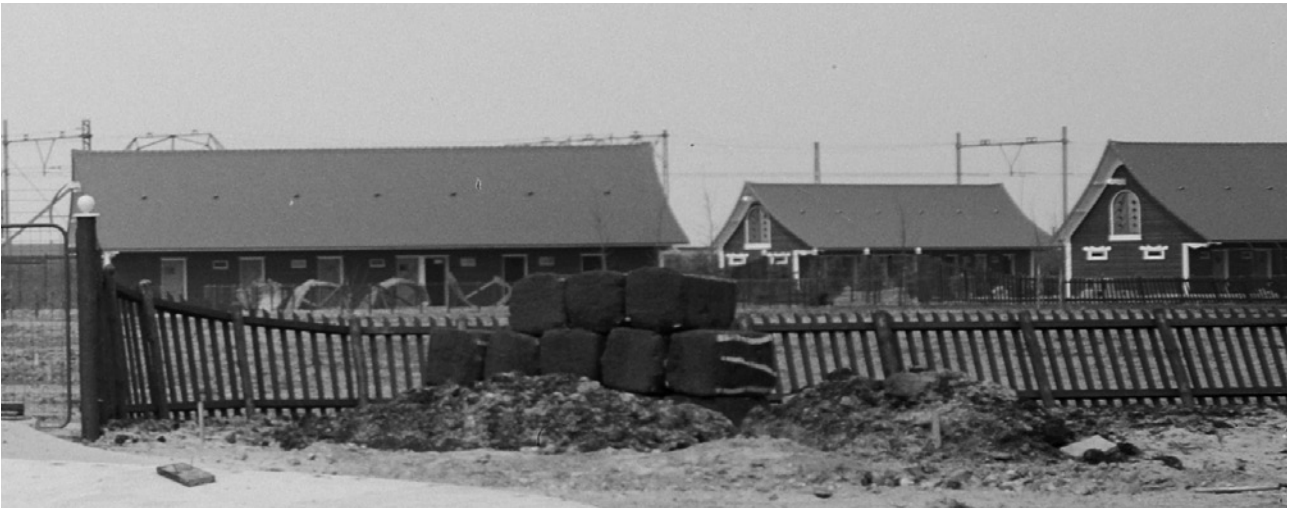
*gebouwen W, N en M, 1940 (HNI Gerrit Burg) inmiddels alledrie een witte hijsbalk*

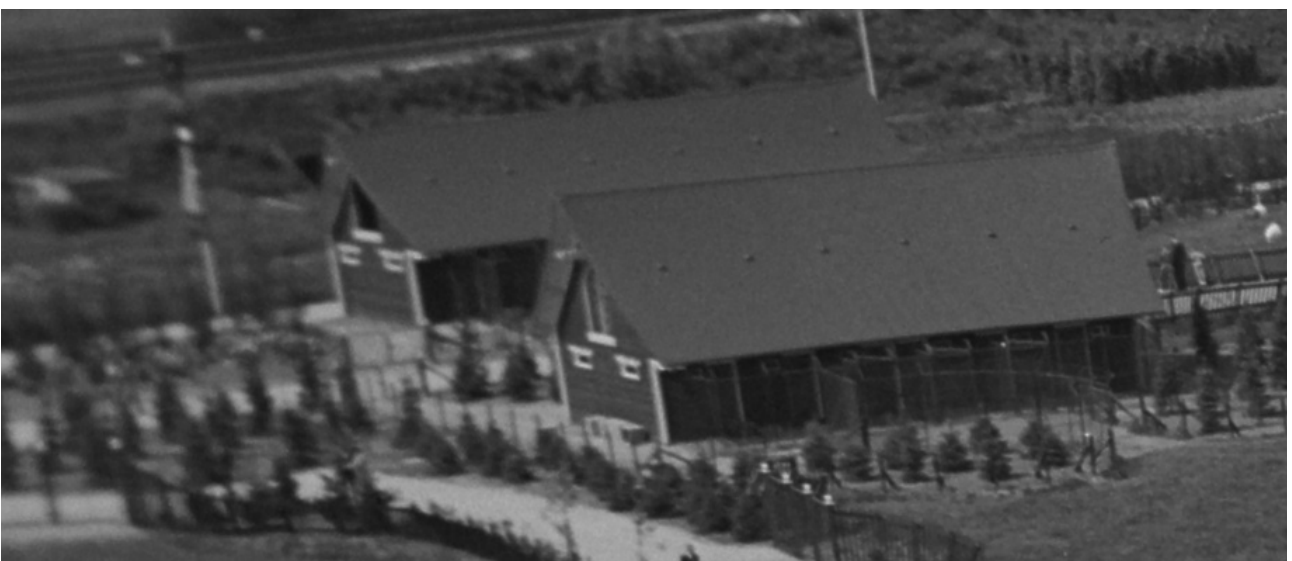
*gebouwen N en M, 1940 (HNI Gerrit Burg)*

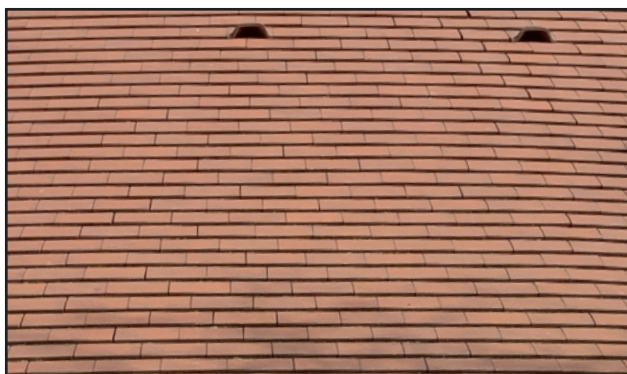
**rode keramische leipannen**

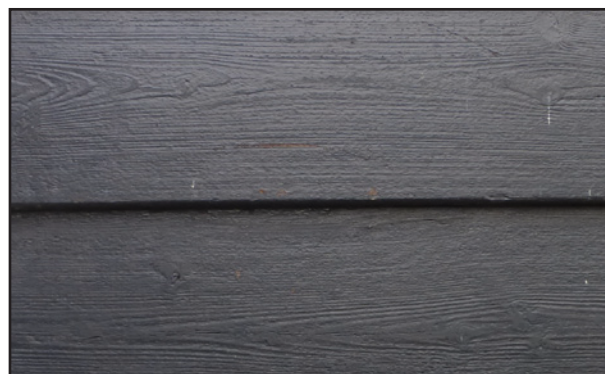
**bruinzwart**  
carbolineum op ruw hout Zweeds rabat

1: Carbolineum in een bruinzwarte kleur op de beschieting. Carbolineum is een conserveermiddel voor onbehandeld hout. Het trekt in het hout en bezit rottingwerende stoffen. De werking is dus een andere dan van een verflaag, die op het oppervlak blijft. Carbolineum is een destilaat uit steenkool, giftig en daarom inmiddels verboden. De destijds gebruikte carbolineum is een dunne heldere vloeistof, en moet in meerdere lagen opgebracht worden tot het hout verzadigd is. De carbolineum kleurt het hout donkerbruin. In de open lucht treedt een donkere verkleuring op, waardoor het object na verloop van tijd een zwart uiterlijk krijgt. Het heeft een specifieke uitstraling die eigen is aan het product en niet vergelijkbaar met een verflaag. Deze afwerking werd veel voor schuren en stallen gebruikt en is door zijn referentie daaraan ook zo belangrijk in dit geval. Er worden inmiddels diverse carbolineum-verters aangeboden. Deze te onderzoeken op werking en uitstraling.

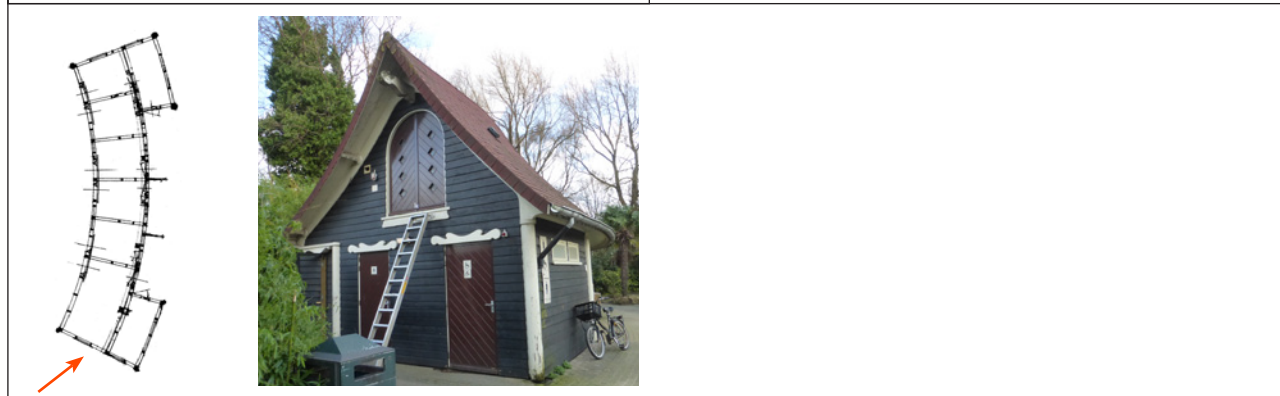
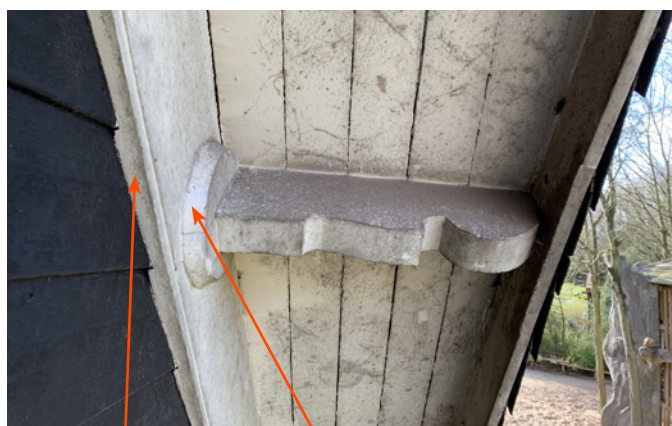
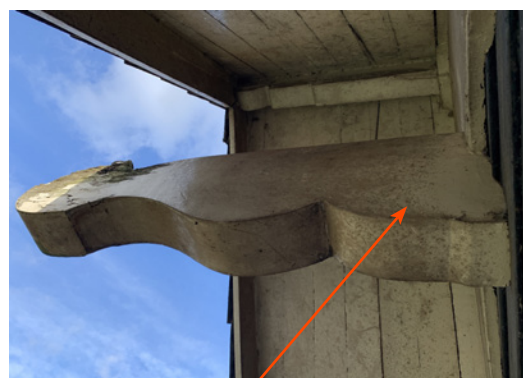
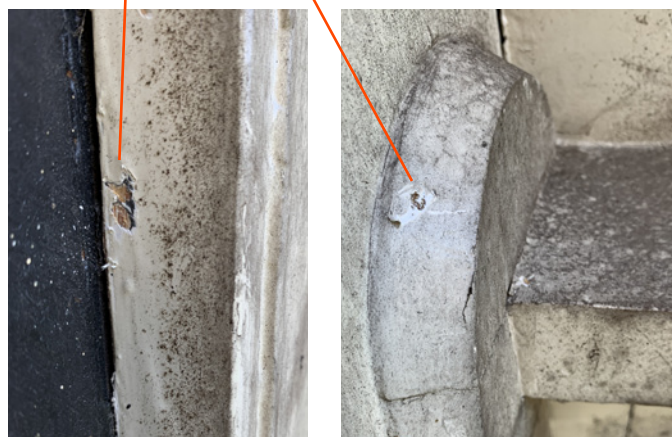
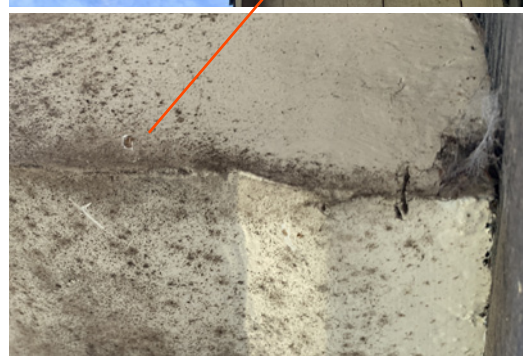
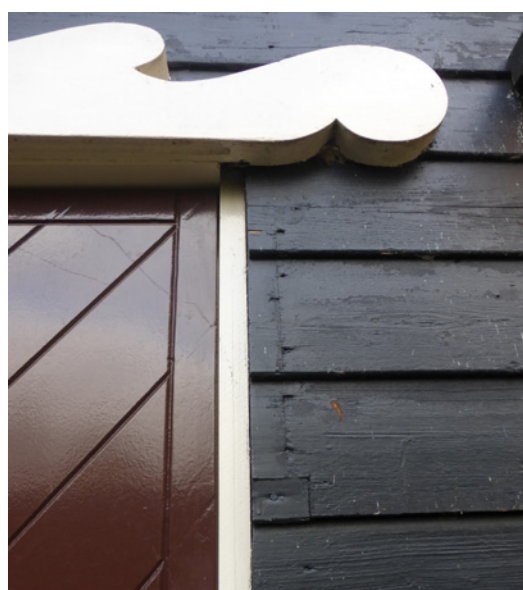
## PUNCTIES DIVERS

gevel:	kopgevel	verfmonster:	geen
onderdeel:	diverse houten onderdelen	datering:	1940
		datum:	18 februari 2020

Op geen van de HT wit geschilderde onderdelen in deze kopgevel is een ouder verfpakket aangetroffen. Het oudste is zeer plaatselijk een flard van de donkergrijze laag onder enkele witten, vergelijkbaar met laag 8-TS3. Ook de hijsbalk is kaalgehaald en levert geen informatie.

Ook op de sier-planken met waterhollen is geen oudere verf te vinden. De twee deuren zijn van later datum, oorspronkelijk waren er twee raampjes, de sporen daarvan zijn in de beschieting nog te lezen.

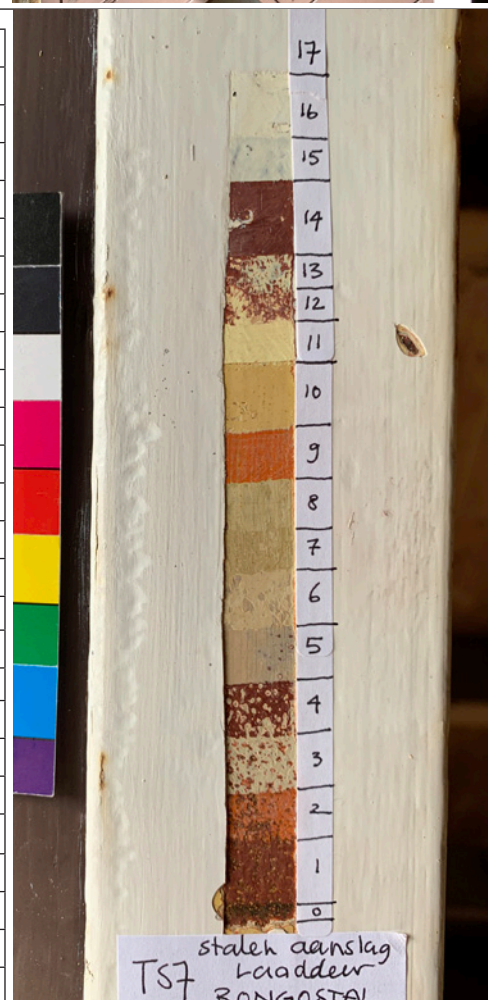
### STRATIGRAFIE TS7

gevel:	BONGO stal, gebouw N	verfmonster:	geen
onderdeel:	laaddeur, stalen aanslag	datering:	1940
		datum:	11 maart 2020

LAAG	KLEUR	OMSCHRIJVING
17	wit	H.A.
16	geligwit	
15	wit	
14	roodbruin	menie
13	wit	
12	bruinrood	
11	l.geel	
10	warmgeel	te steken
9	oranje	menie
8	g.wit	
7	l.groenzand	
6	g.wit	
5	zandwit	
4	roodbruin	menie
	g.wit	
3	g.wit	met vuillaag
2	oranje	loodmenie
1	roodbruin	ijzermenie
0	staal

Een volledig verfpakket. Waarbij twee keer voorbehandeld is met een verschillende menie, waarna de eerste g.witte afwerklaag (in twee lagen) is opgebracht.

In het labmonster is nog een (fragment van een) g.wit afwerkstadium (overschildering in dezelfde kleur) te zien tussen laag 3 en laag 4.

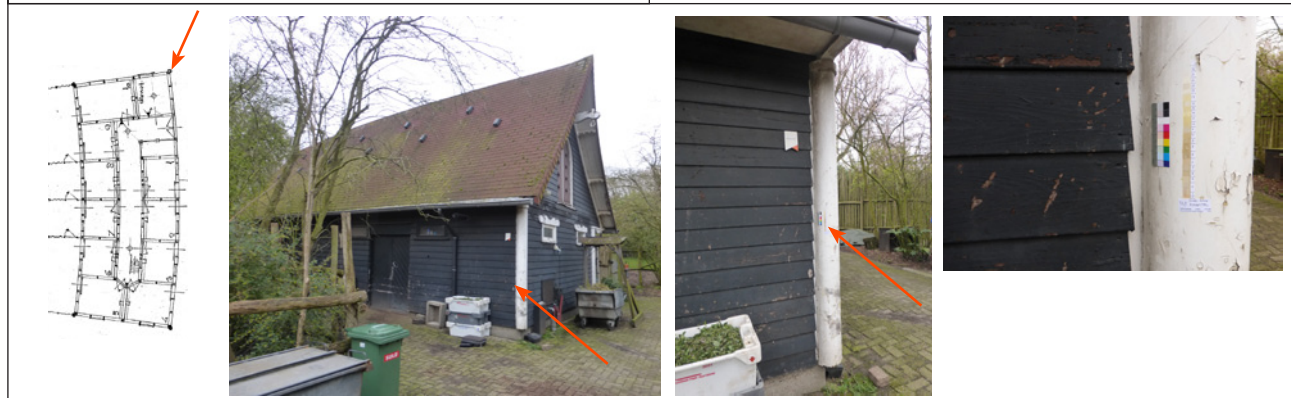
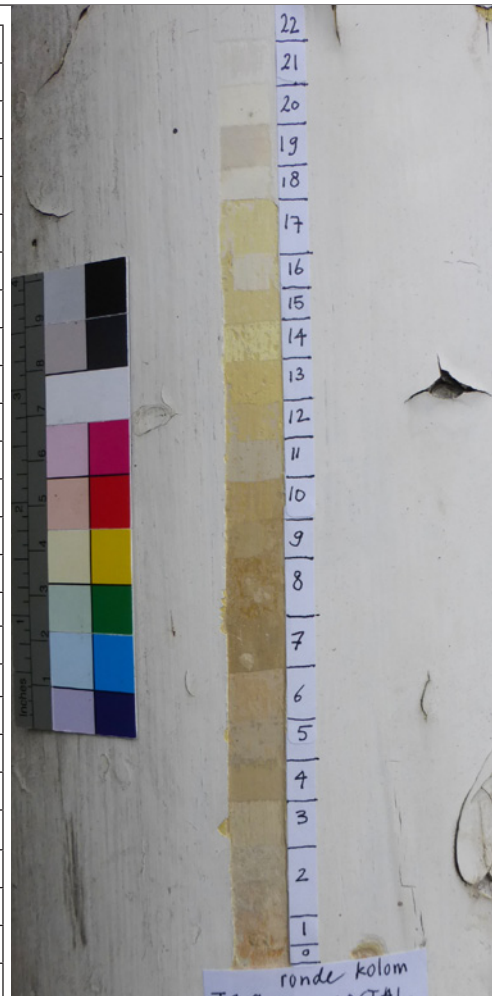
### STRATIGRAFIE TS9

gevel:	BONGO stal, gebouw N	verfmonster:	geen
onderdeel:	ronde kolom hoek	datering:	1940
		datum:	11 maart 2020

LAAG	KLEUR	OMSCHRIJVING
22	wit	H.A.
21	wit	met zalm top
20	roomwit	
19	zalm	
18	wit	
17	l.geel	te steken
16	wit	grond
15	geel	te steken
14	l.geel	
13	geel	
12	geel	
11	l.grijs	
10	l.geeloker	
9	l.oker	olieverf
8	frisoker	met geeloker verdonkerde top
7	oker	
6	roodbeige	
5	g.wit	grond?
4	geelbeige	aflak, toplaag donkerder
3	l.beige	aflak
2	grijzig	vuil, of twee laag met vuil erin
1	l.beige	flinterdun
0	naaldhout

Het overige houtwerk van de kolommen, kozijnen, ramen, sierplanken, daklijsten, gordingen e.d. vertoont geen oudere lagen meer. Het is in het verleden kaalgehaald.

Dit is een van de weinige plekken en stallen, waar nog originele verflagen aangetroffen zijn. Alle houten dierverblijven (stallen) zijn bekeken op ouder verfpakket, nergens is er meer dan de laatste verfbeurten aangetroffen.

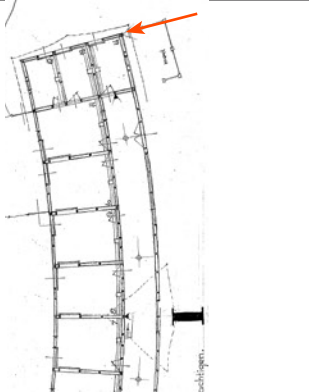
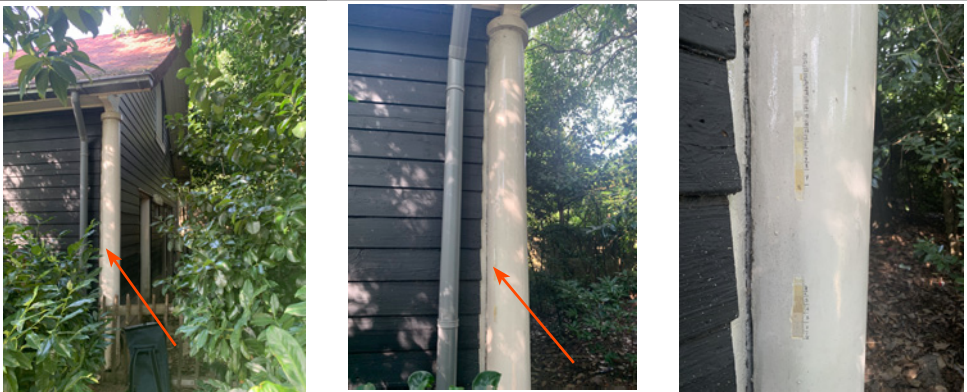
## STRATIGRAFIE TS10

gevel: onderdeel:	GORILLA stal, gebouw I ronde kolom hoek	verfmonster: datering: datum:	geen 1940 11 maart 2020

LAAG	KLEUR	OMSCHRIJVING
24	vervuild wit	H.A.
23	grijswit	
22	wit	
21	geel	plamuur
20	wit	
19	wit	
18	wit	
17	roomwit	
16	wit	
15	roomwit	met vervuilde top
14	roomwit	
13	l.geel	
12	wit	
11	l.geel	met verd. top
10	l.geel	
9	wit	
8	l.geel	
7	geel	
6	l.geel	
5	frisoker	met geeloker verdonkerde top
4	oker	
3	rossig l.beige	met vuillaagje
2	rossig l.beige	met vuillaagje
1	wttig	met zandjes, grond
0	naaldhout

niet volledig, laag 2 en 3 zijn vergelijkbaar met laag 6 TS9  
 Het pakket is qua overschilderingen vergelijkbaar met dat van de Bongo-stal
