Onderwerp: **verkennend milieukundig bodemonderzoek volgens NEN  
5740+A1 Zeijerweg 9A te Ter Aard**

Projectnummer: **19-M9152**

Opdrachtgever: **Agriplaza**

Datum: **14 januari 2020**

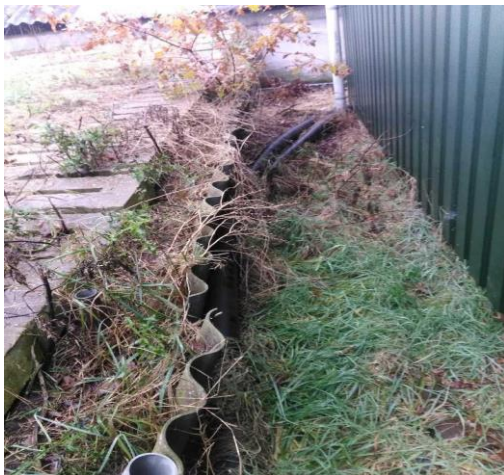
figuur 2: ingegraven asbestverdachte dakplaten

- ten zuiden van de werktuigenschuur zijn enkele asbestverdachte dakplaten als keerwand ingegraven
