# **DEELSANERINGSPLAN**

**Locatie ten zuiden van de Modderwijk in Noordscheschut**

<b>Opdrachtgever:</b>	Gemeente Hoogeveen Postbus 20000 7900 PA Hoogeveen
<b>Rapportnummer:</b>	007095/216423/R02
<b>Status rapport:</b>	Definitief
<b>Datum:</b>	25 februari 2022
<b>Projectomschrijving:</b>	Deelsaneringsplan locatie ten zuiden van de Modderwijk in Noordscheschut
<b>Rapport opgesteld door:</b>	HP&I B.V. Bosrand 2 9451 BK Rolde Tel: +31 641615767 E-mail: <a href="mailto:wim@hpeni.nl">wim@hpeni.nl</a>

In opdracht van de gemeente Hoogeveen is door HP&I B.V. een deelsaneringsplan opgesteld voor de bodemverontreiniging met zink binnen het herinrichtingsgebied Modderwijk in Noordscheschut.

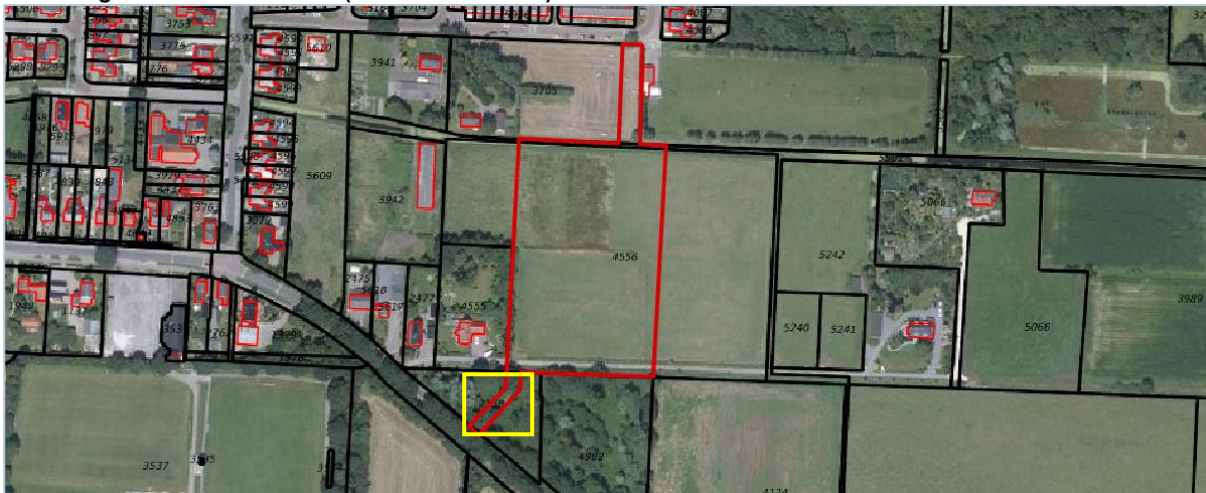
Afbeelding 1: Satellietfoto locatie (bron: PDOK viewer)

De saneringslocatie bevindt zich in het plangebied ten oosten van de bebouwde kom van Noordscheschut: hier zal (onder andere) woningbouw worden gerealiseerd. In het gebied ten noorden van de (huidige) Modderwijk is de nieuwbouw beoogd. Tussen de Modderwijk en de zuidelijker gelegen Coevorderstraatweg is de ontsluiting van de nieuwe wijk voorzien. De situering van het plangebied is globaal met een rode lijn weergegeven op onderstaande afbeelding. De globale begrenzing van de saneringslocatie is weergegeven op onderstaande afbeelding met een gele lijn. Gegevens over de locatie zijn weergegeven in tabel 1.

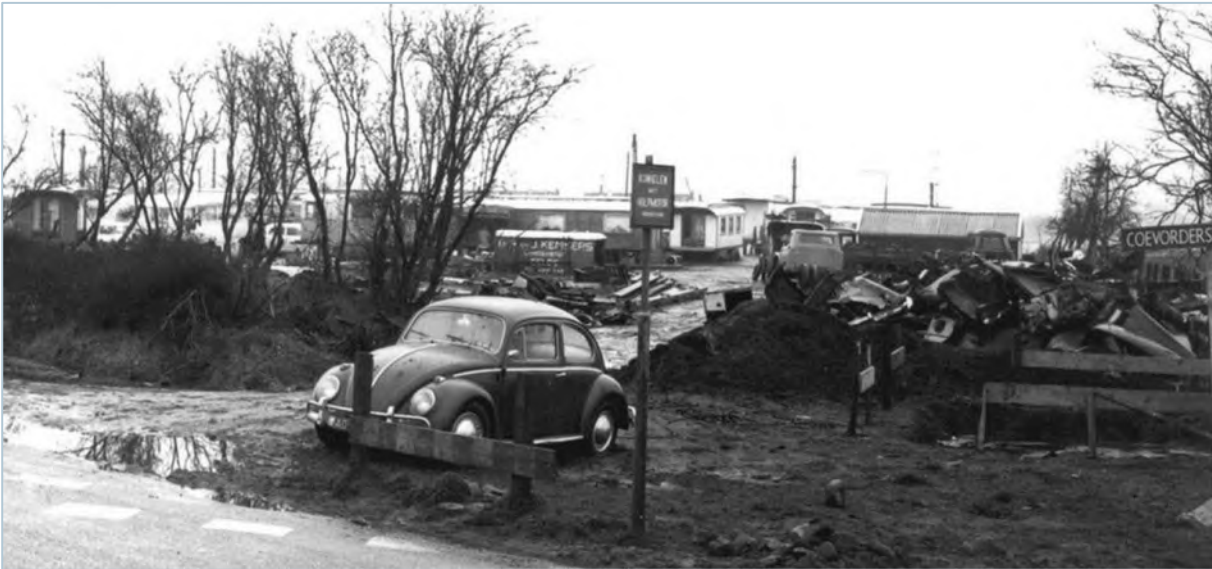
**Afbeelding 4: Foto woonwagenkamp met schrootopslag in de jaren '60 gezien vanaf de Coevorderstraatweg**  
(bron: artikel Hoogeteense Courant d.d. 9 mei 2020 / archief de heer Metselaar)

In 2009 is nogmaals een bodemonderzoek uitgevoerd waarbij ook het agrarische perceel (K4124) oostelijk van het bos is betrokken: zie bijlage 7b. Het terrein dat al wel in 2003 is onderzocht, is afzonderlijk onderzocht als een verdachte locatie. Tevens is aandacht besteed aan twee gedempte sloten (verlengde Modderwijk en een voormalige sloot van noord naar zuid) en is (ter plaatse van de gedempte sloten) onderzoek naar asbest uitgevoerd. Op basis van het destijds uitgevoerd vooronderzoek is een uitgebreide(re) beschrijving opgenomen van het voormalige woonwagenkamp. Reeds voor 1925 en tot omstreeks 1967 was deze gesitueerd op het westelijke deel (op de tekening in bijlage 7b en op de volgende afbeelding aangeduid als "kleine driehoek"). In 1942 is het oostelijke perceel in gebruik genomen als woonwagenkamp (op de tekening in bijlage 7b en op onderstaande afbeelding aangeduid als "2<sup>e</sup> fase woonwagenkamp"). Om het woonwagenkamp te realiseren zou destijds 2.500 m<sup>3</sup> grond zijn ontgraven en 2.000 m<sup>3</sup> zand en bestrating zijn aangevoerd. Uit het rapport blijkt niet waarvan deze informatie afkomstig is, wat de herkomst en kwaliteit van het aangevoerde zand is en wat de bestemming is geweest van de ontgraven grond. Verder is vermeld dat op het terrein sprake was van een chaotische opslag van oud ijzer, sloopauto's, modder en lompen. Dit blijkt ook uit de foto opgenomen als afbeelding 4 op de volgende pagina.

Op onderstaande afbeelding (uitsnede bijlage 7b met onderzoekspunten van het in 2009 uitgevoerd bodemonderzoek) is globaal de begrenzing van het zuidelijke deel van het huidige plangebied aangegeven met een blauwe lijn. De rode lijnen betreffen de interventiewaardecontouren zoals deze in 2009 zijn vastgesteld. Tot slot is globaal de locatie aangegeven waar de foto opgenomen als afbeelding 4 zou kunnen zijn gemaakt.

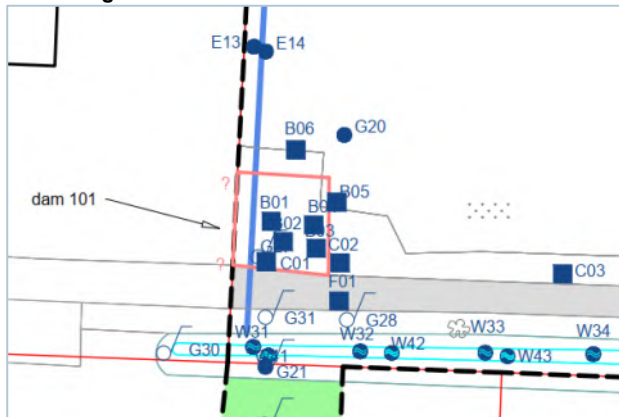
**Afbeelding 5: Interventiewaardecontour inrit**

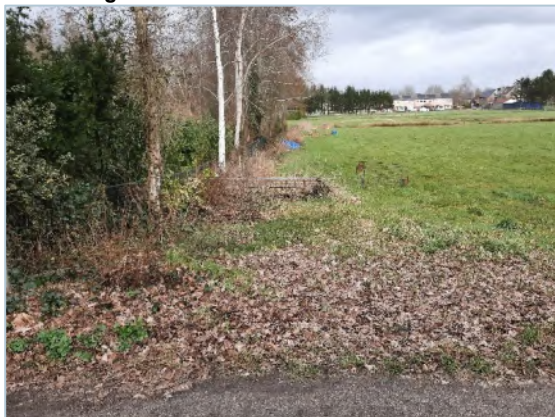
**Afbeelding 6: Foto inrit**

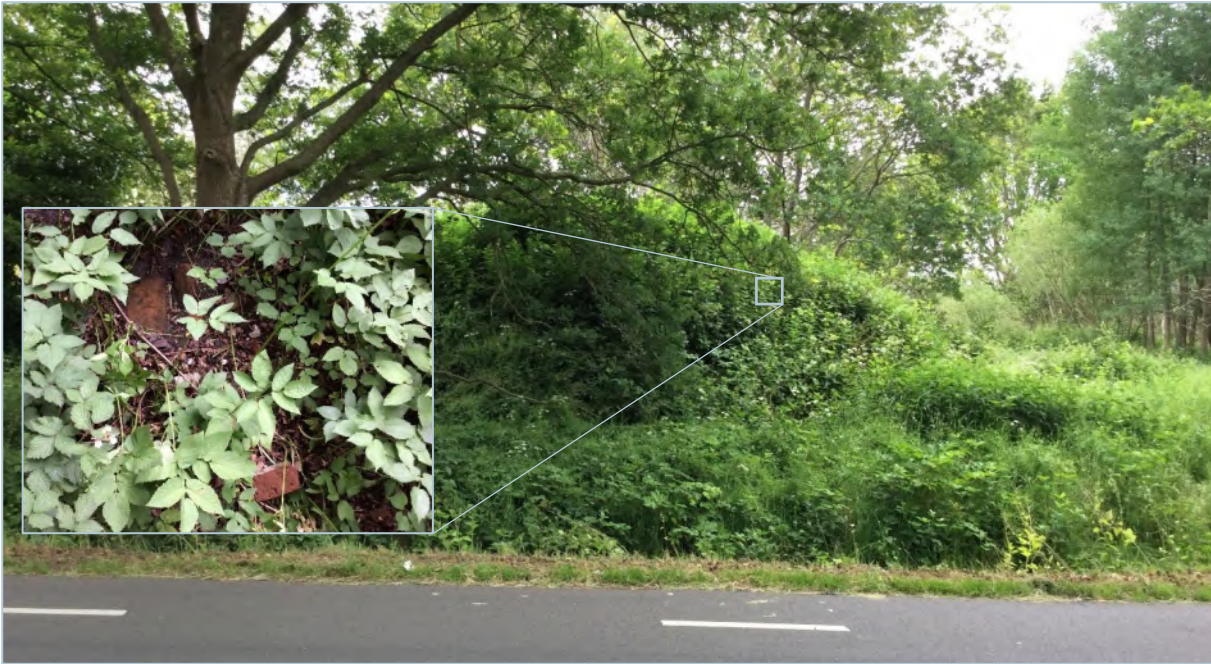
Visueel zijn in het depot (grove) stukken puin waargenomen. Analytisch zijn licht verhoogde gehalten aan zware metalen, minerale olie en PCB aangetoond (klasse industrie). De gehalten aan PFAS overschrijden niet de tijdelijke landelijke achtergrondwaarden. Het gewogen gehalte aan asbest overschrijdt de interventiewaarde: het betreffen stukken asbestcement aanwezig in de fractie  $< 20 \text{ mm}$ . Deze grond is (indicatief beoordeeld) als gevolg daarvan niet elders toepasbaar.

Afbeelding 7: Foto gronddepot

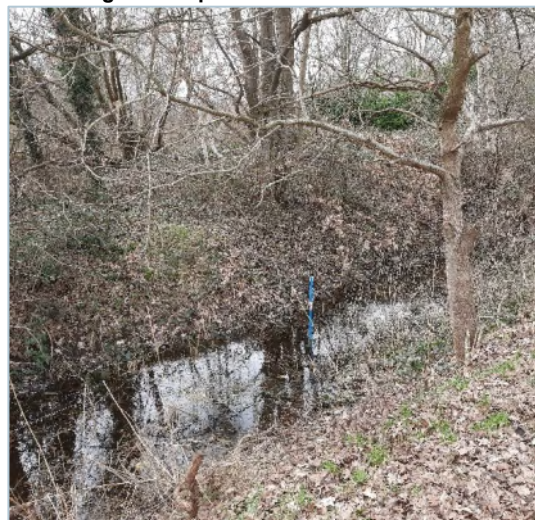
Afbeelding 9: Foto peilbuis G21

Een sterk verhoogde concentratie aan zink is in 2020 vastgesteld in het grondwater uit peilbuis G21, geplaatst in de sloot (zie onderstaande afbeeldingen). Op circa zeven meter afstand ten westen, noorden en oosten hiervan zijn de afperkende peilbuizen G27, G28 en G30 geplaatst: in het grondwater uit deze peilbuizen zijn alleen licht verhoogde concentraties aan zware metalen aangetoond. In die richtingen is de sterke verontreiniging afgeperkt. In het grondwater uit peilbuis G29, geplaatst op circa zeven meter afstand zuidelijk van G21, bevat het grondwater (ook) een sterk verhoogde concentratie aan zink (ruim twee keer interventiewaarde). Overige zware metalen zijn licht tot matig (koper, barium en lood) verhoogd. De concentraties aan zware metalen in het grondwater uit deze peilbuis zijn (overwegend) hoger dan in het grondwater uit peilbuis G21: de omvang van de sterke grondwaterverontreiniging is in deze onderzoekfase nog niet vastgesteld. Gezien de hogere concentraties is de oorzaak c.q. bron van de verontreiniging mogelijk zuidelijker gelegen.

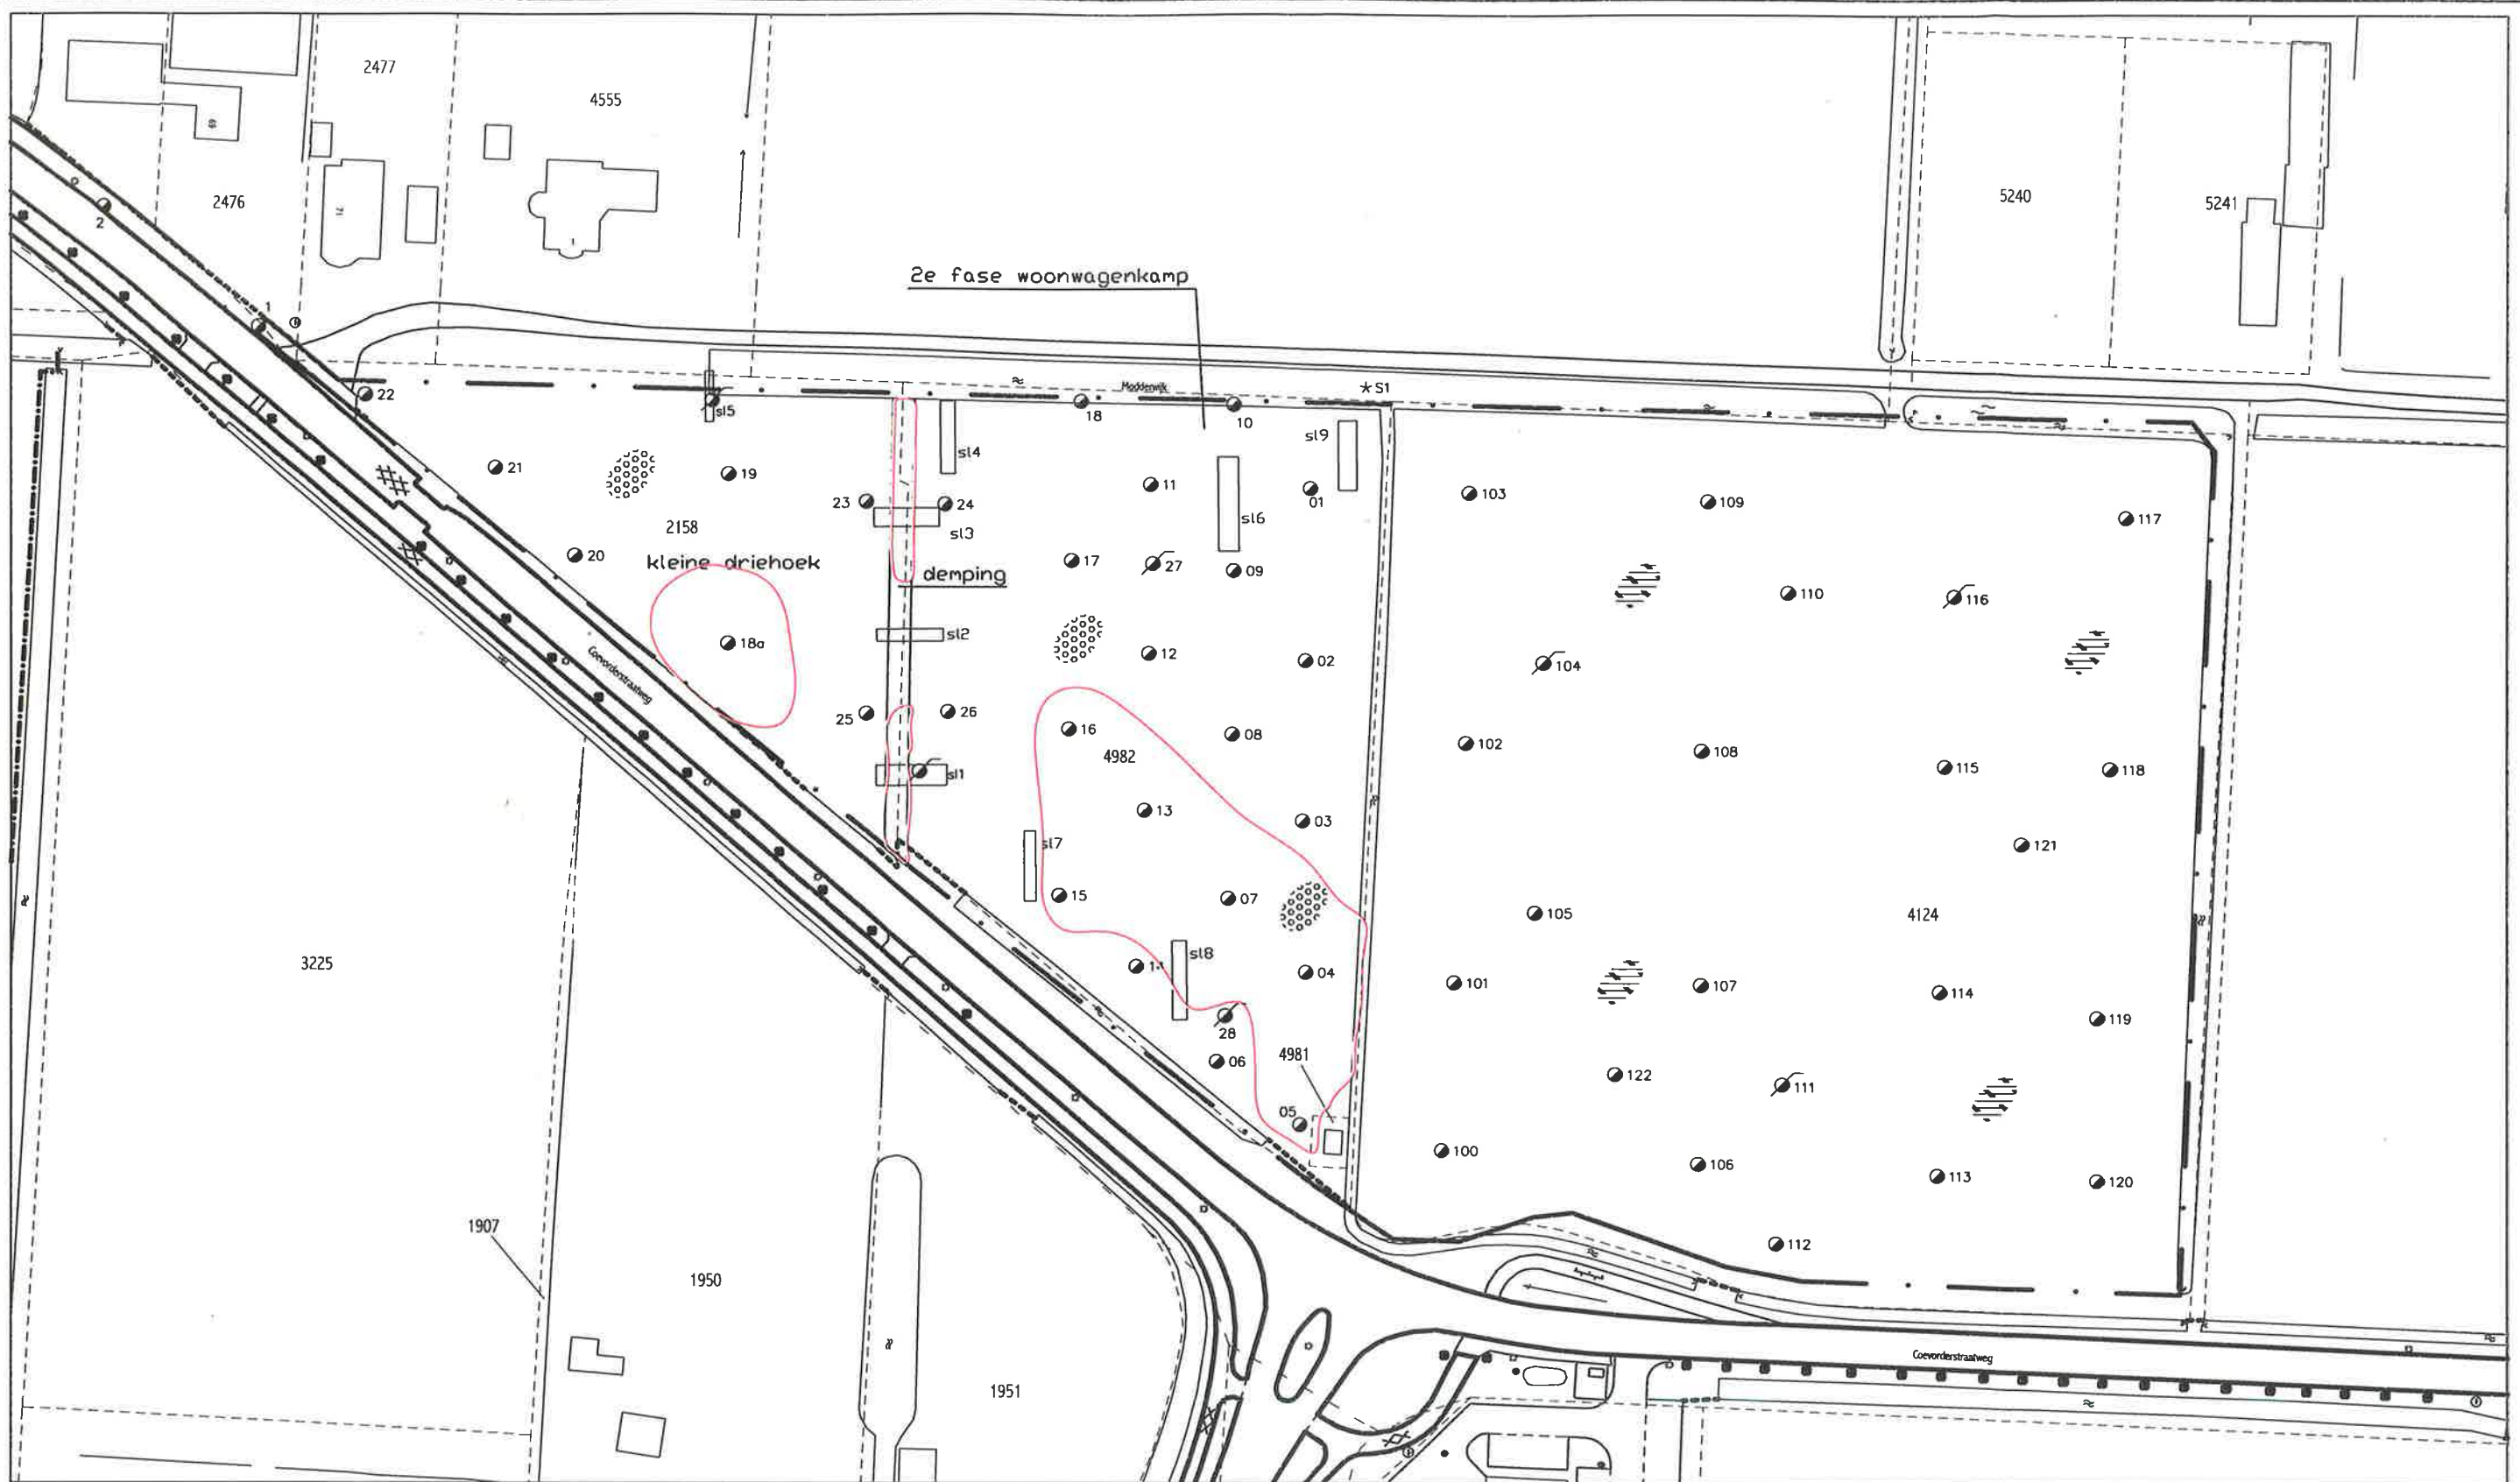
**Situatietekening bodemonderzoek 2009**
