Bijlagen bij de aanvraag

Wet natuurbescherming

Lugtenbergerweg 11
9761 VE Eelde

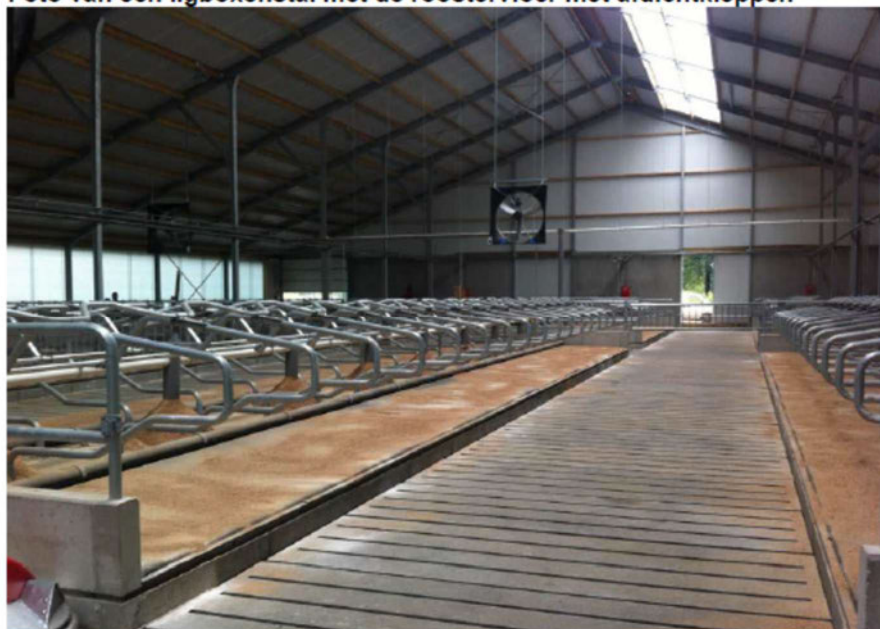
Foto van een ligboxenstal met de roostervloer met afdichtkleppen

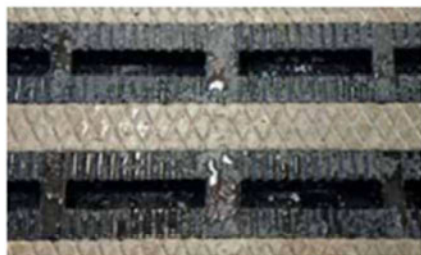
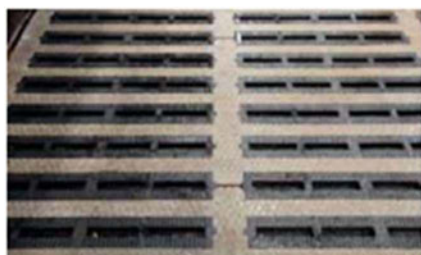
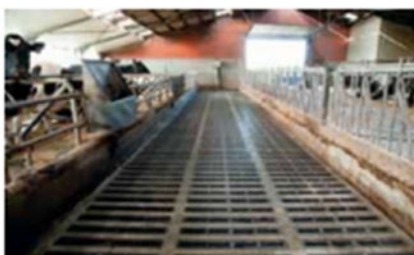
Bijlage 1: Foto's en detailtekeningen roostervloer voorzien van afdichtingcassettes in de roosterspleten

| 1a | Vloer | <ul style="list-style-type: none">- Loopgedeelte en doorlooppaden worden uitgevoerd als betonnen roostervloer waarin rubberen elementen (vervangbare cassettes) worden aangebracht en afsluitkleppen in de roosterspleten.- De vloer is opgebouwd uit betonnen balken met een breedte aan het loopvlak van 65 tot 75 mm waartussen een rubberen cassette is geplaatst van 120 mm breed met in het midden een doorlaatopening (roosterspleet) van 40 mm.¹ In de roosterspleten bevinden zich afsluitkleppen.- In het betonnen gedeelte van de vloer worden vlakke groeven (helling=0) aangebracht met een diepte van 3 mm; in het rubberen gedeelte worden groeven aangebracht die bij de aansluiting op het beton eveneens een diepte van 3 mm hebben en met een helling van 5% aflopen tot een diepte van 5 mm richting de mestspleet². De groeven worden aangebracht op een onderlinge afstand van 10 mm en hebben een breedte van 5 mm. |

| 2 | Cassettes | De vervangbare cassettes moeten voldoen aan de volgende eisen: <ul style="list-style-type: none"> - De cassettes dienen deugdelijk in het rooster te zijn ingesloten zodat het rubber niet kan gaan schuiven of opkrullen; - De roosterspleten mogen door de rubber toplaag niet worden verkleind om de mestdoorlaat van het rooster te behouden, ofwel de mestspleten in het rubber en beton moeten overeenkomen in grootte en plaats; - De rubber toplaag moet goed beloopbaar en slijtvast zijn. Dit kan inzichtelijk worden gemaakt door het overleggen van een DLG-certificaat voor beloopbaarheid en slijtvastheid. |
