**SANERINGS- EN MONITORINGSPLAN**

**Tango-tankstation 206733**

**Grolloërstraat 46**

**Rolde**

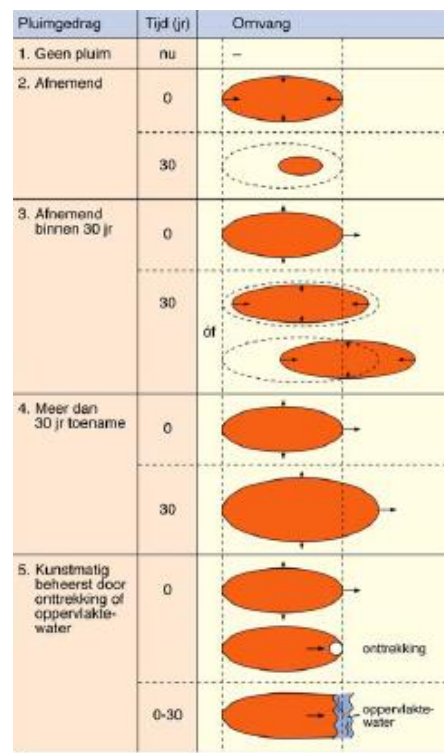
Figuur 1.3 Vijf verschillende vormen van pluimgedrag

Aannemelijk dient gemaakt te worden dat de verontreiniging binnen 30 jaar een afnemende trend zal gaan vertonen. De omvang van de verontreiniging mag tussentijds toenemen, als maar tijdig voor het verstrijken van de 30 jaar op basis van metingen kan worden aangetoond dat blijvend sprake is van afname, die ertoe kan leiden dat de oorspronkelijke omvang binnen afzienbare tijd kan worden bereikt. Ook een loslatende en verschuivende pluim is toegestaan als de totale omvang een afnemende trend laat zien. In het hiernaast weergegeven figuur 1.3 zijn 5 algemene vormen van pluimgedrag geschetst, waarbij de situaties 1 t/m 3 worden aangemerkt als stabiele eindsituatie.

Aannemelijk dient gemaakt te worden dat de verontreiniging binnen 30 jaar een afnemende trend zal gaan vertonen. De omvang van de verontreiniging mag tussentijds toenemen, als maar tijdig voor het verstrijken van de 30 jaar op basis van metingen kan worden aangetoond dat blijvend sprake is van afname, die ertoe kan leiden dat de oorspronkelijke omvang binnen afzienbare tijd kan worden bereikt. Ook een loslatende en verschuivende pluim is toegestaan als de totale omvang een afnemende trend laat zien. In het hiernaast weergegeven figuur 1.3 zijn 5 algemene vormen van pluimgedrag geschetst, waarbij de situaties 1 t/m 3 worden aangemerkt als stabiele eindsituatie. Een pluim die langer dan 30 jaar in omvang toeneemt of actief moet worden beheerst, wordt niet gerekend tot stabiele eindsituatie (situatie 4 en 5).

Momenteel lijkt sprake te zijn van een combinatie van situatie 2 en 3. De omvang is namelijk sterk afgenomen en de pluim is enigszins verschoven.

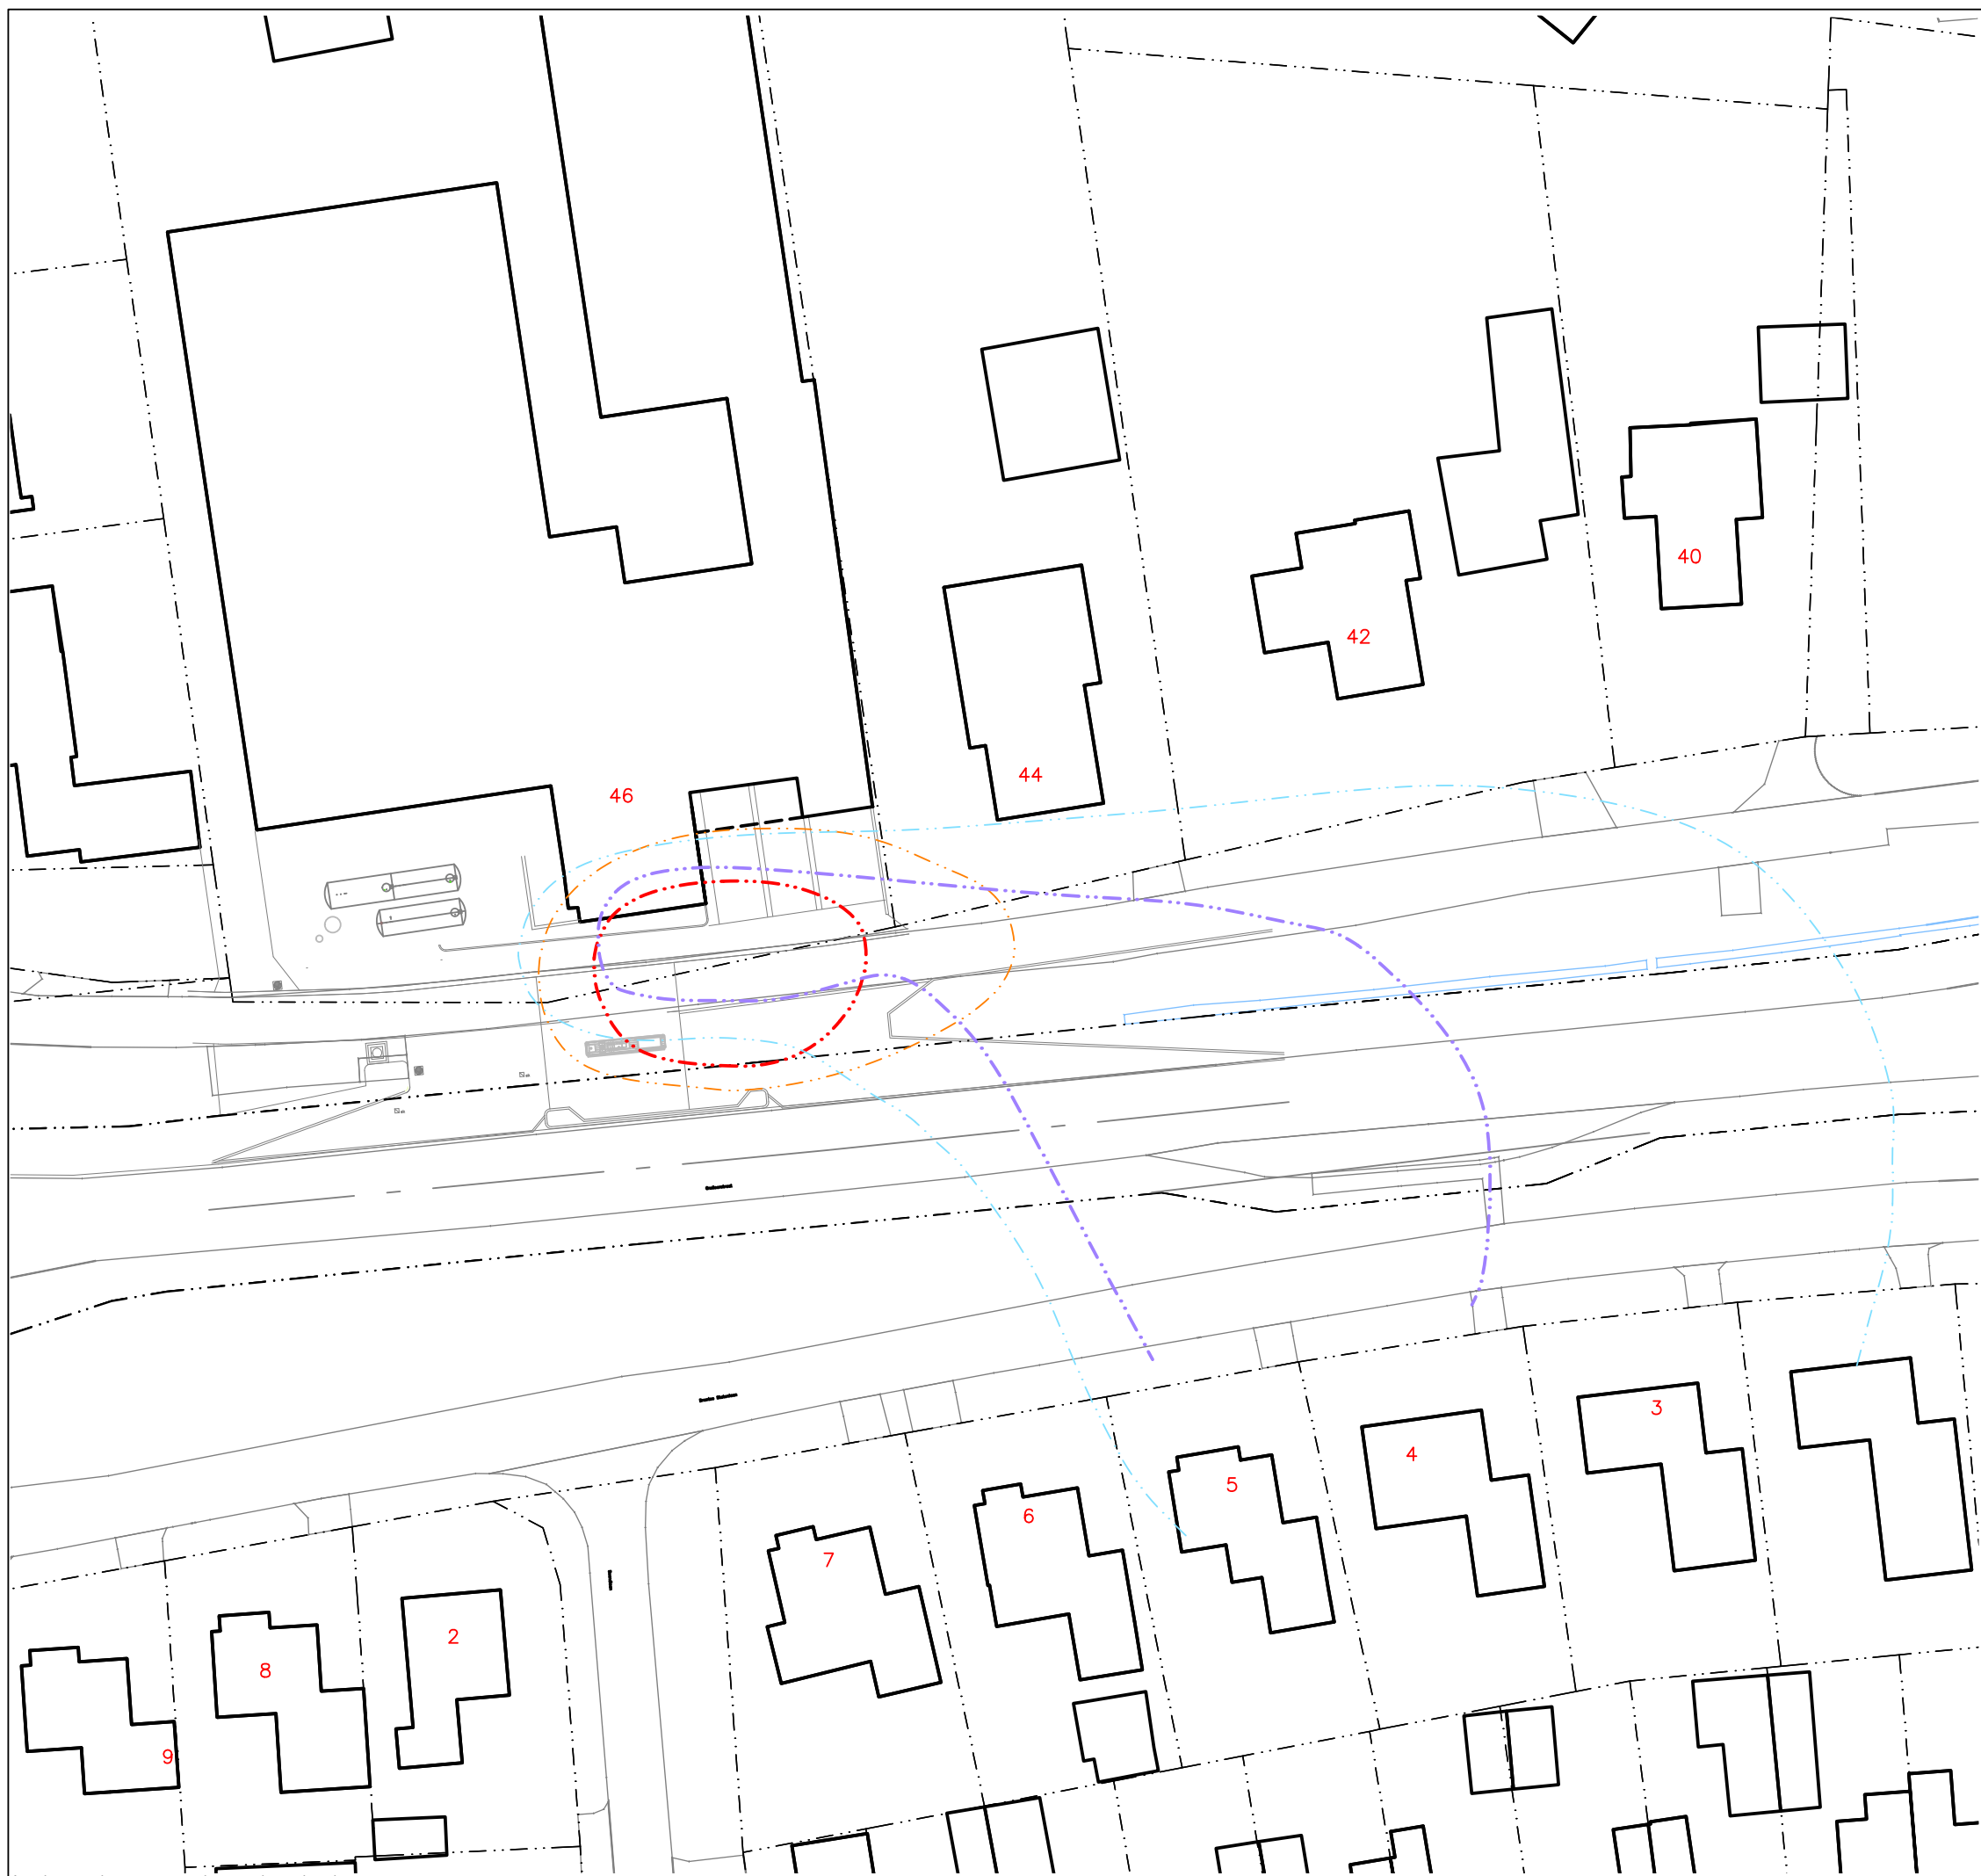
Met betrekking tot de omvang kan gesteld worden dat deze sterk is afgenomen in de periode 2007-2020. De sterk verhoogde gehalten hebben zich in oostelijke richting enigszins verspreid tot buiten de in 2007 vastgestelde interventiewaardecontour. In deze richting fluctueren (peilbuis 654) danwel nemen de gehalten toe (peilbuis 661) in de loop der tijd.

Ter plaatse van de Grolloërstraat 46 te Rolde is een garagebedrijf met onderkelderde woning en een Tango-tankstation aanwezig. Het overig deel van de locatie is hoofdzakelijk in gebruik voor openbare infra en groen. Op de tekeningen onder bijlage 2 is de situatie zichtbaar.
