Saneringsplan ter plaatse van voormalig familiepretpark De Vluchtheuvel te Norg

opdrachtgever
datum
auteur
projectleider
projectnummer
versie
status

Poland & Wagenaars
15 oktober 2021
de heer A. de Jong
de heer R. Vedder
20300715
1
definitief

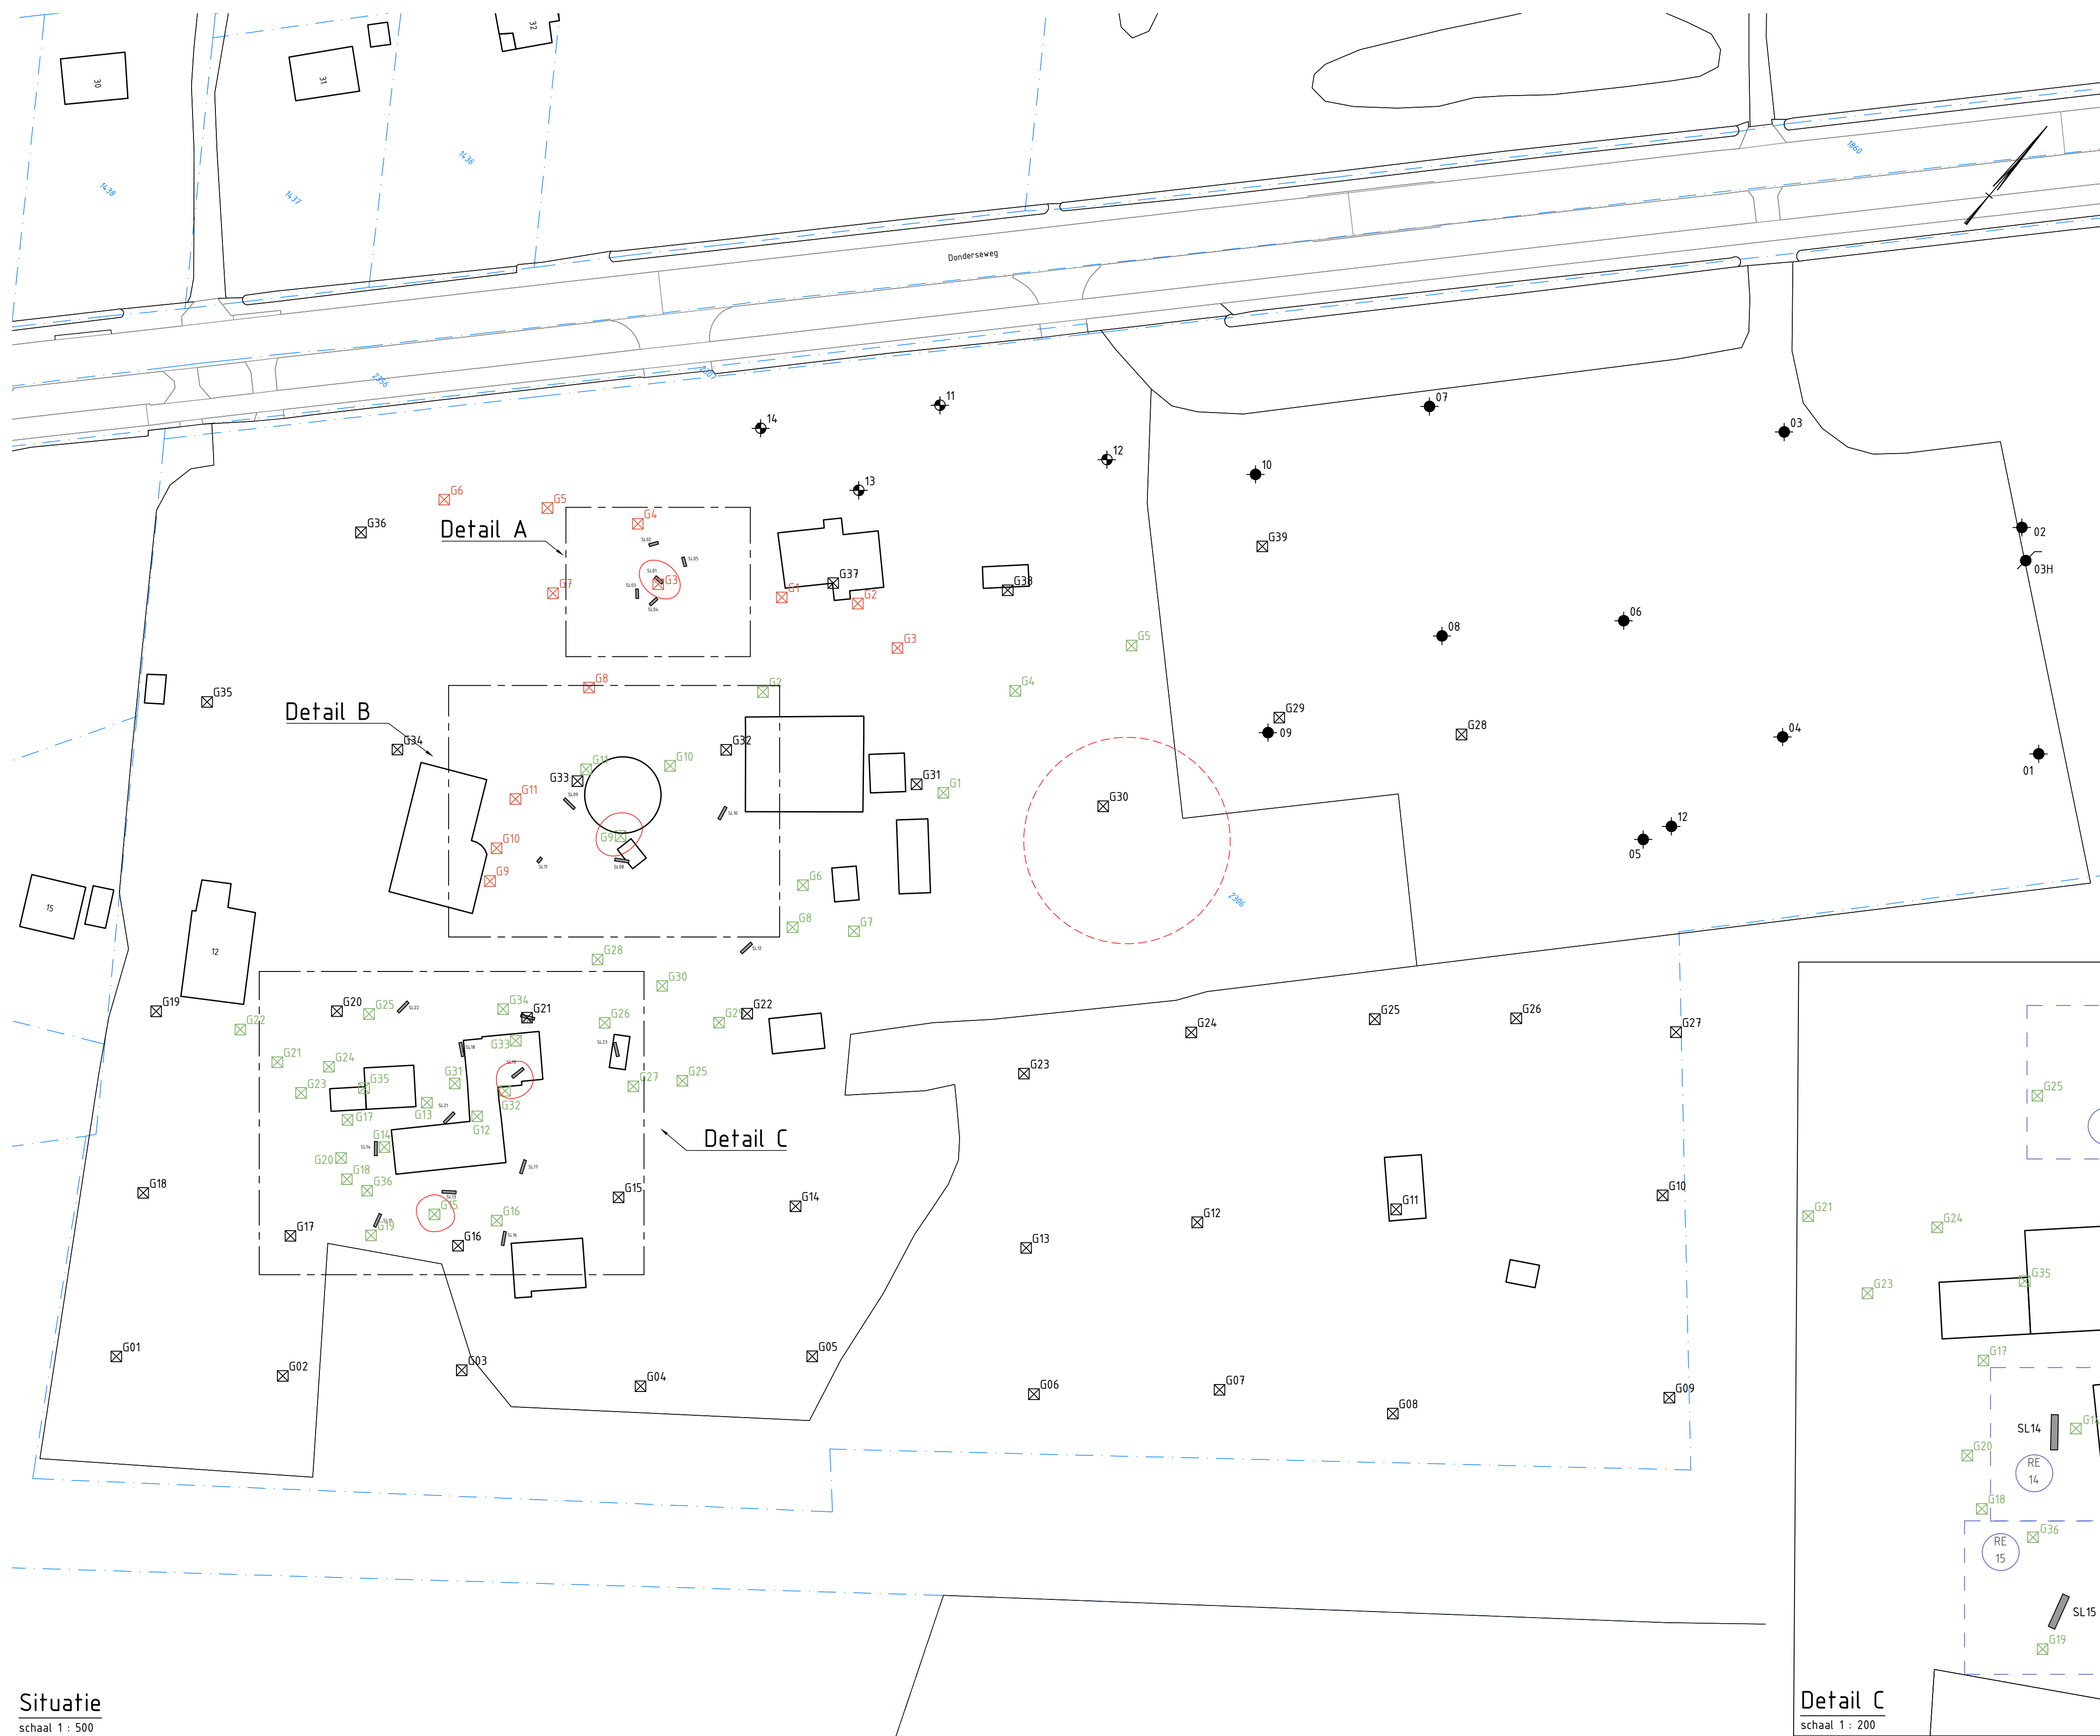
Bijlage 2 Overzichtstekening

Situatie
schaal 1 : 500

Detail A
schaal 1 : 200

Detail B
schaal 1 : 250

Detail C
schaal 1 : 200

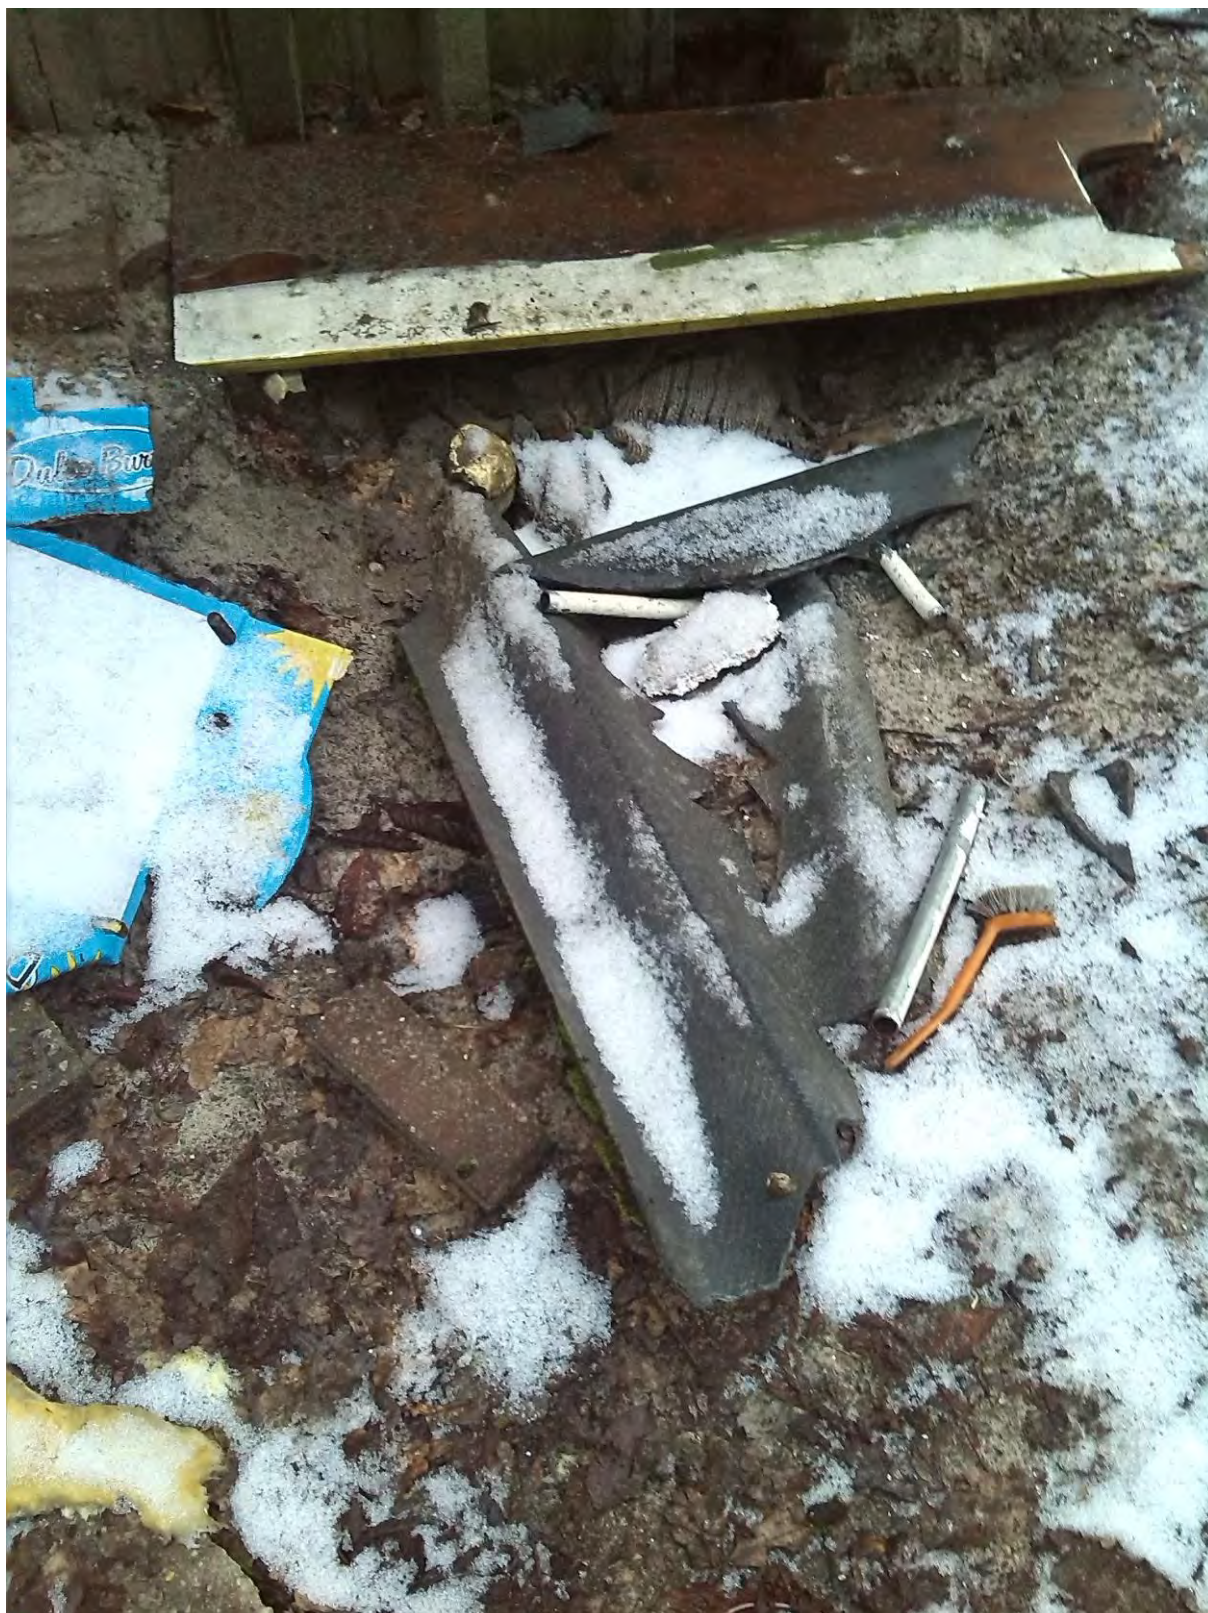
Foto 4: restanten asbestverdacht golfplaat bij werkplaats 3

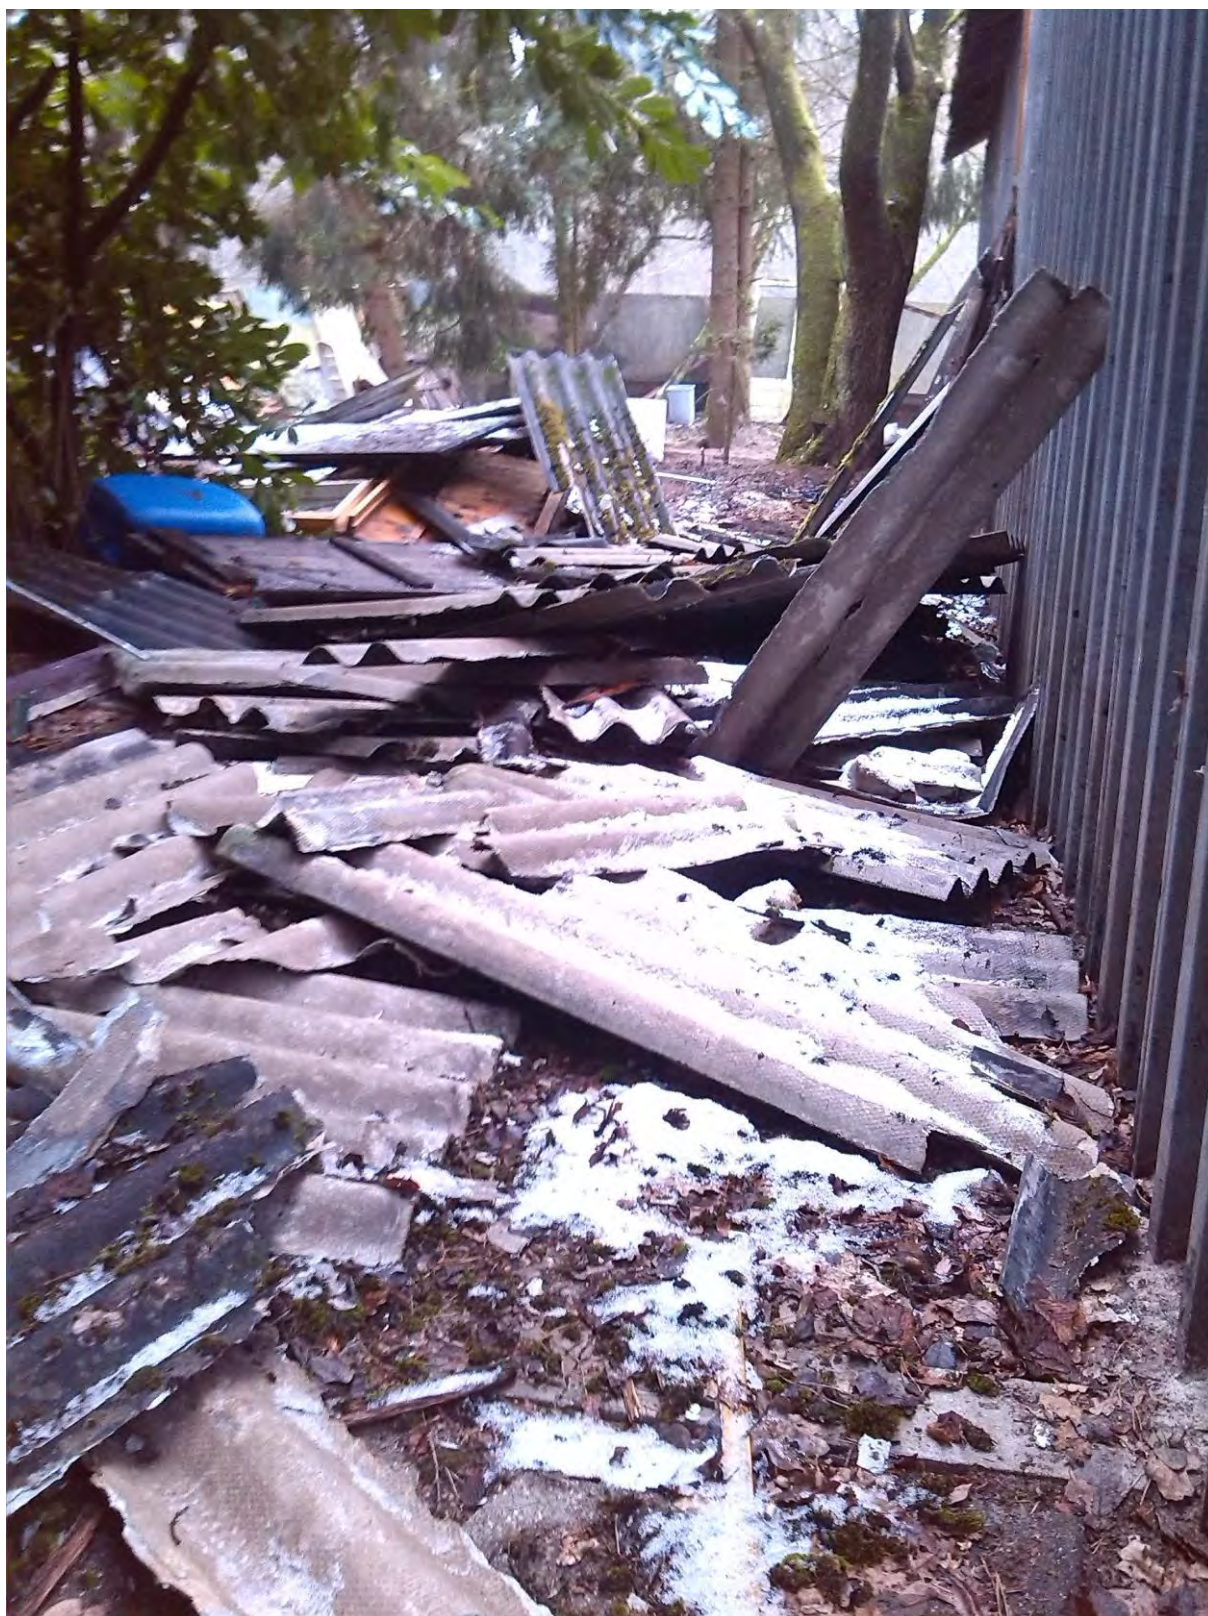
Foto 5: restanten asbestverdacht golfplaat bij werkplaats 3
