Metaaldetectie onderzoek Schietbaan Donderen

Opdrachtgever: Regionale Uitvoeringsdienst Drenthe

26 mei 2021

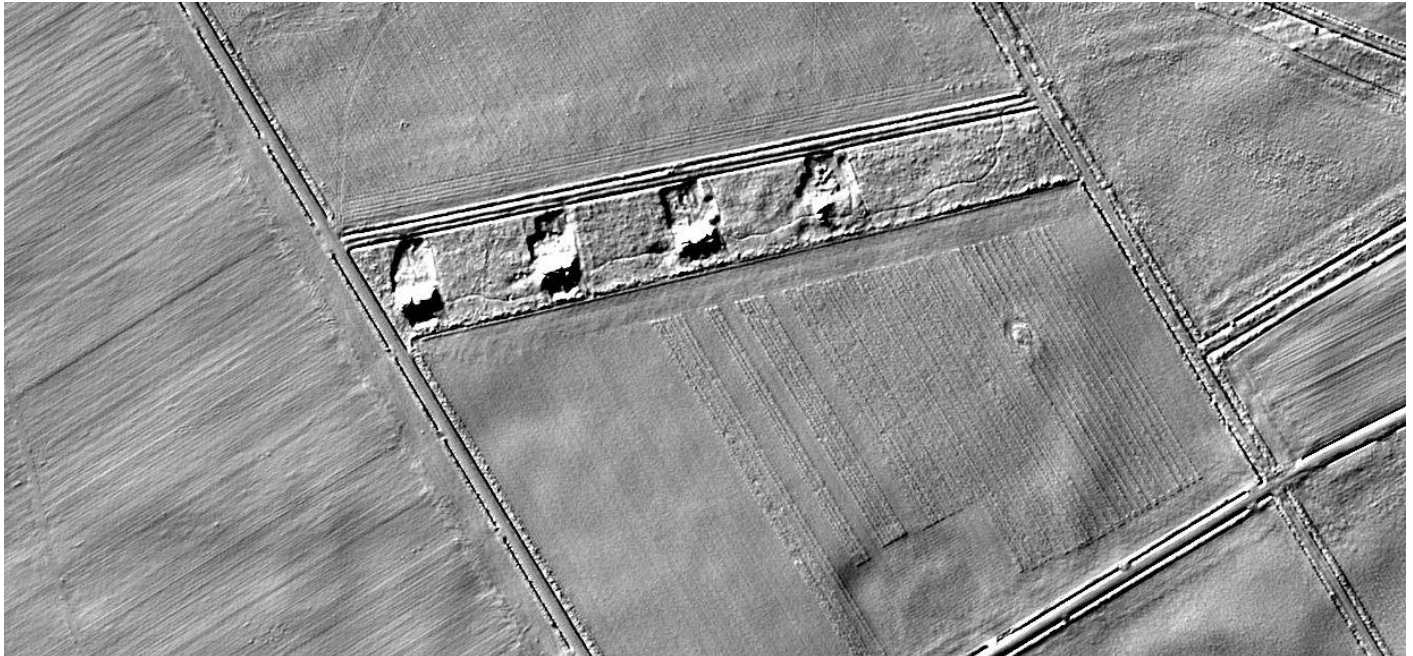
Figuur 3 Kogelvangers in de omgeving (Bron: AHN3 maaiveld (Hillshade))

Op de tekening in Bijlage A is een overzicht van de locatie weergegeven. De kogelvangsters zijn op deze tekening goed herkenbaar in de omgeving. De kogelvangsters zijn eveneens te zien op de hoogtekarten (zie Figuur 3). De schietbanen zijn niet meer zichtbaar in het landschap.

De meest oostelijke kogelvanger (nummer 4 op de tekening) is voor een groot deel verwijderd. Deze kogelvanger is wat betreft hoogte veel lager dan kogelvangers 1, 2 en 3. Tijdens de uitvoering van de werkzaamheden is door een voorbijganger opgemerkt dat de grond van de meest oostelijke kogelvanger is afgevoerd voor gebruik elders. Waar en wanneer is onbekend.

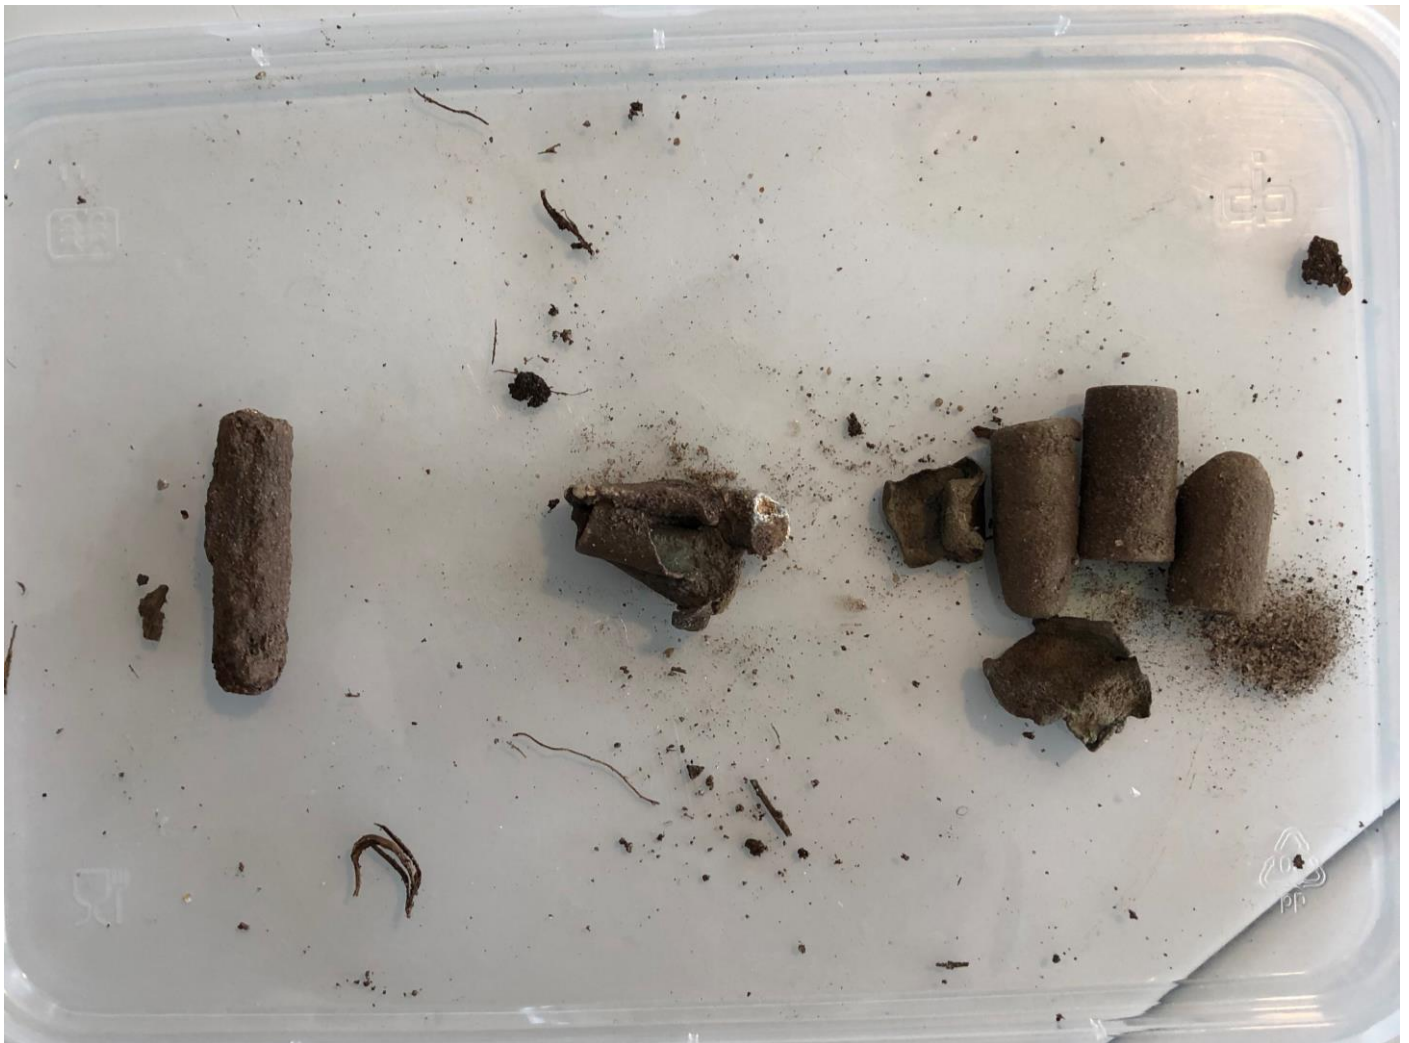
Figuur 4 Gevonden (resten van) kogels metaaldetectie onderzoek – schietbaan Donderen (van links naar rechts onderzoeksgebied 1, 2 en 3)

Uit de resultaten blijkt dat de (resten van) kogels zijn aangetroffen aan de voorzijde van de kogelvangers. Aan de achterzijde en de zijkant van de kogelvangers zijn geen (resten van) kogels aangetroffen. Per vindlocatie betreft het slechts 1 of enkele (resten van) kogels. Ter plaatse van de meest oostelijke kogelvanger (4) zijn geen (resten van) kogels aangetroffen, mogelijk zijn deze vanwege het deels afgraven van de kogelvanger niet meer aanwezig.

In de bodem ter plaatse van de voormalige schietbaan in Donderen zijn kogels en kogelresten aangetroffen. De kogelresten zijn aan de voorzijde van de kogelvangers gelegen in onderzoeksgebieden 1, 2 en 3 aangetroffen. Aan de achterzijde en de zijanten van de kogelvangers zijn geen kogels of kogelresten aangetroffen. Ook zijn er geen kogelresten aangetroffen in het aangrenzend zuidelijk gelegen bouwland.

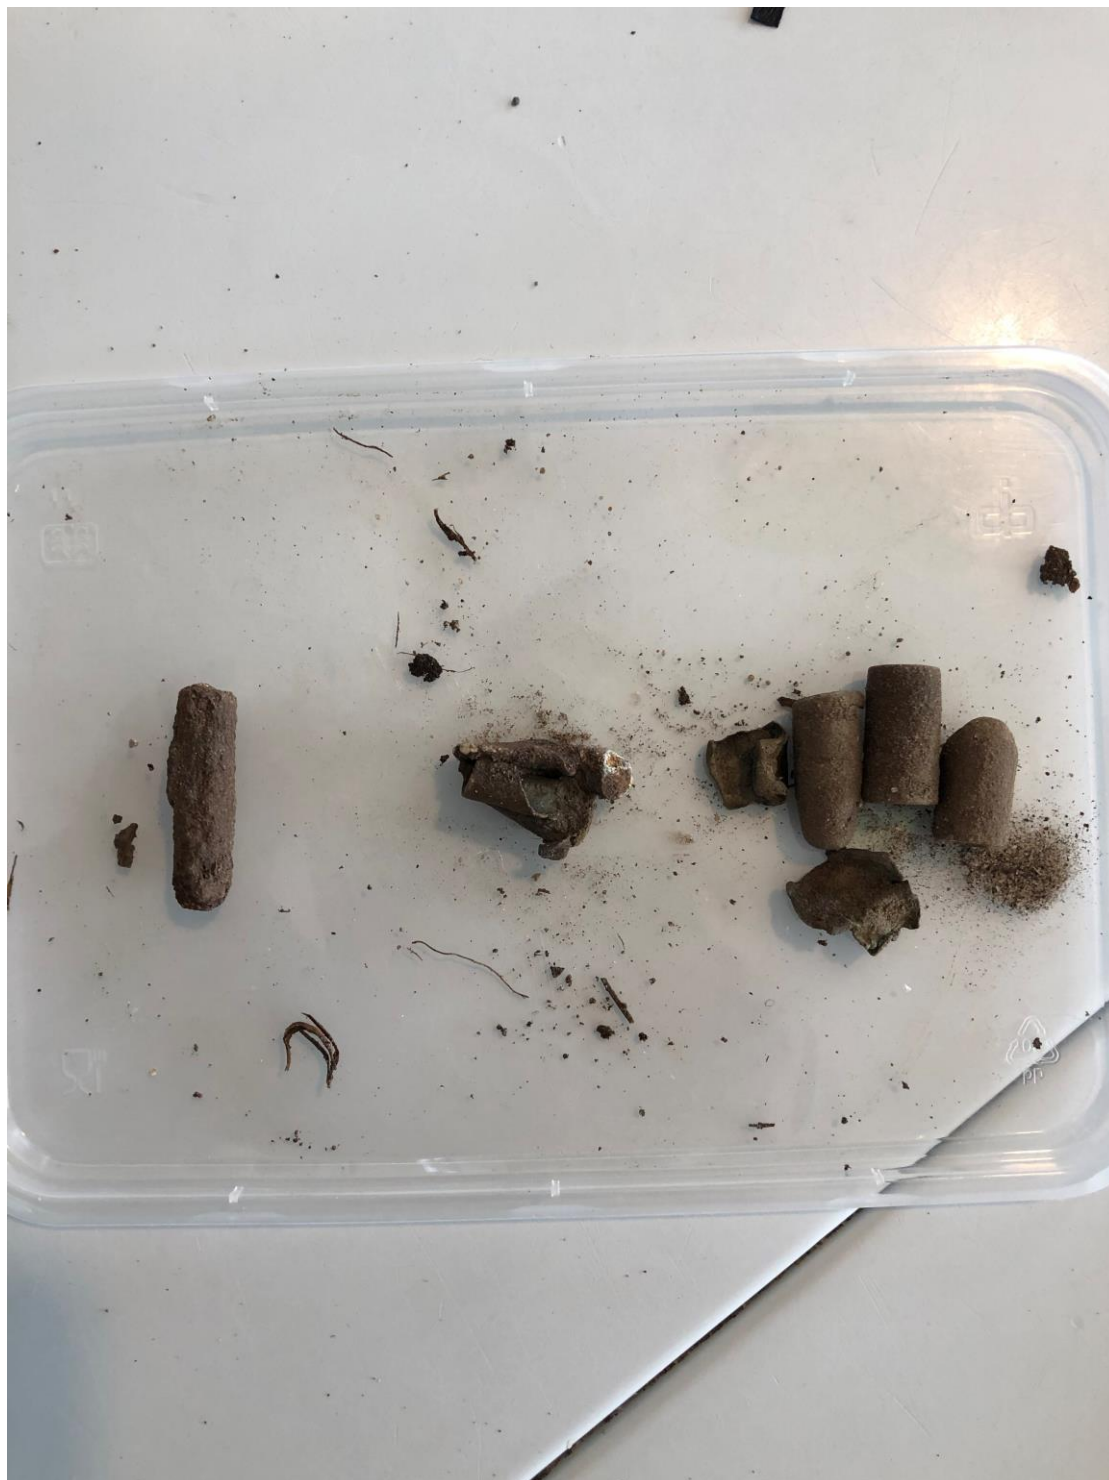
Bijlage B Fotobijlage

Bij aantreffen van kogelresten is de locatie in het veld gemarkeerd en ingemeten. Vanwege begroeiing met bomen was het niet altijd mogelijk is om de locaties met een GPS in te meten. De locatie is in dat geval gemeten ten opzichte van een vast punt. Van de kogels/ kogelresten zijn foto's gemaakt daarnaast is het gewicht bepaald.

Kogel / resten van kogels schietbaan Donderen
