Verkennd bodemonderzoek

**Industrieweg 31  
te Hoogeveen**

projectnummer  
**221465**

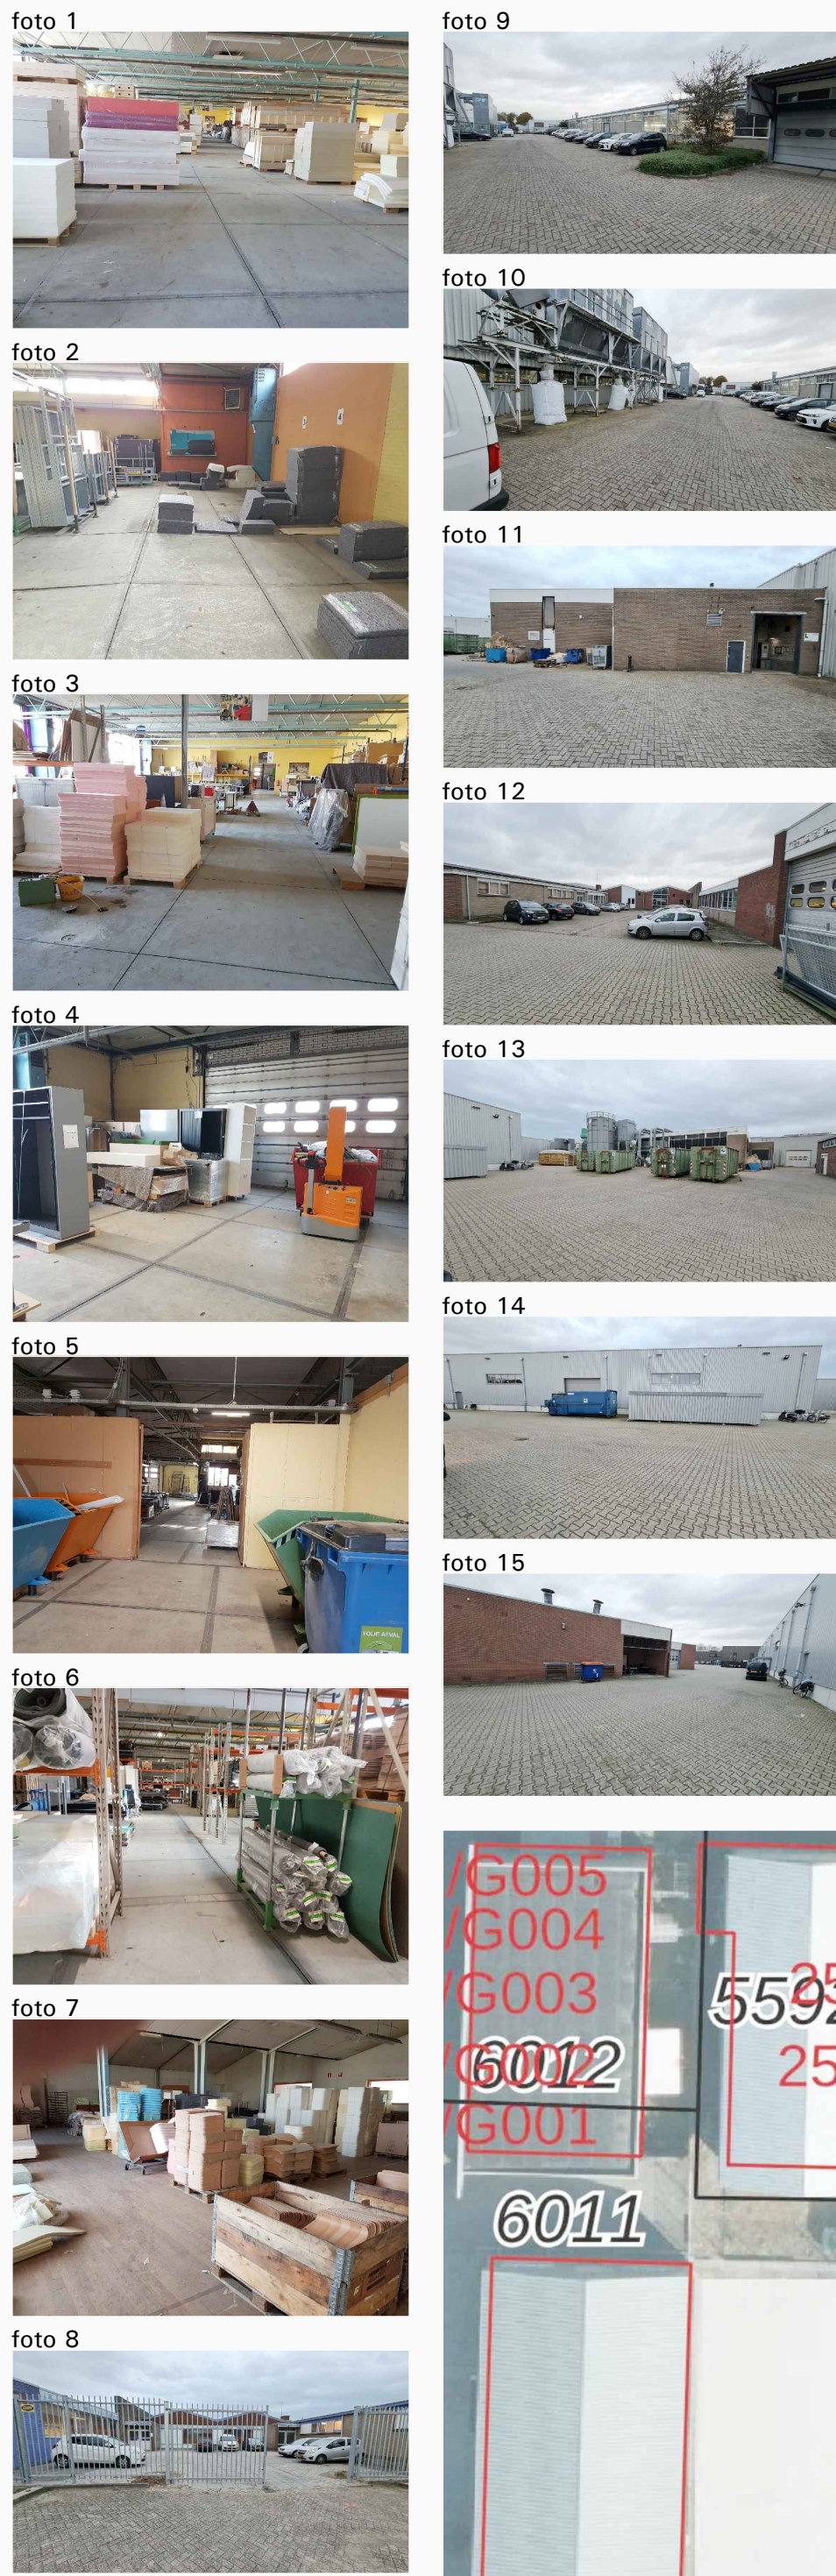
- Noordelijke uitbreiding (productiehal en magazijn)**
- 1. vml. stortplaats
  - 2. vml. metaalbewerking
  - 3. vml. timmerwerkplaats
  - 4. Olie opslag
  - 5. Sputcabine
  - 6. Gedempte sloten 6.1 t/m 6.4
  - 7. Overig terrein
- Zuidelijke uitbreiding (showroom)**
- 8. Gedempte sloot
  - 9. Overig terrein

- Legenda**
- Diepe boring
  - Peilbuis
  - Onderzoeksterrein
  - Groenstrook/onverhard
  - Beton
  - Klinkers
  - Tegels
  - Stelcon

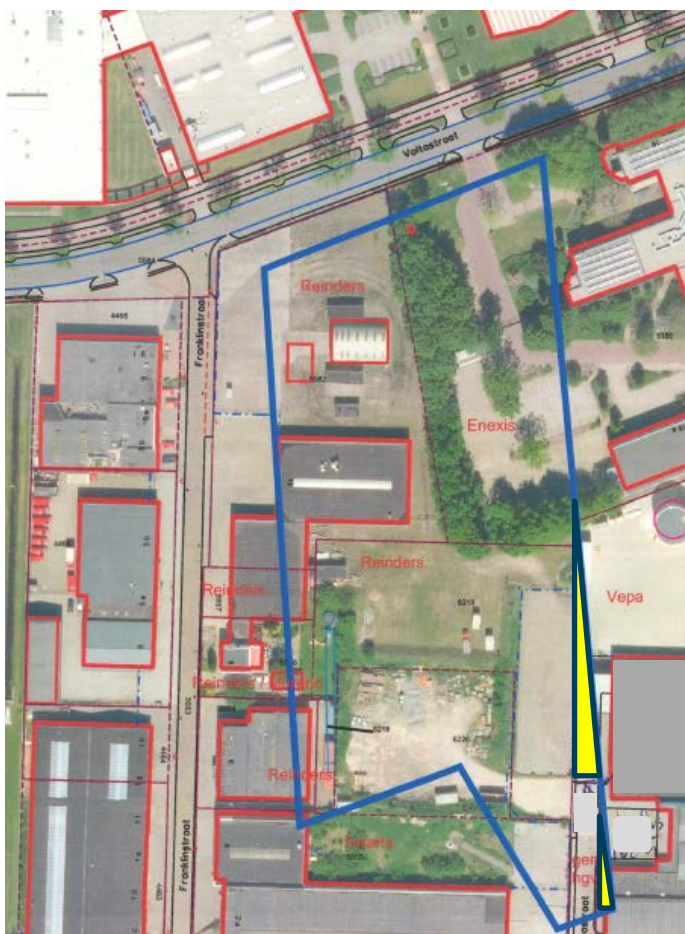
Figuur 2. ligging voormalige stort (bron: gemeente Hogeveen)

De gemeentelijke stortplaats ligt tussen de Voltastraat, Franklinstraat en Gratamastraat in Hogeveen en heeft een oppervlak van circa 1,4 ha. Het door Vepa aangekochte terreindeel maakt op basis van de beschikbare informatie onderdeel uit van de voormalige stortplaats. Het gaat om 2 kleine stukjes van respectievelijk circa 200 m<sup>2</sup> en 75 m<sup>2</sup>, die in gebruik zijn als toegangsweg en berm. In figuur 2 zijn de stort en de delen op het terrein van Vepa (geel gearceerd) weergegeven.

De stortplaats was vroeger een diepe zandwinput die tussen 1958 en 1960 in gebruik is geweest als gemeentelijke stort. Er zou in hoofdzaak huisvuil zijn gestort, maar volgens een ooggetuige is er ook industrieel afval gestort, afkomstig van een drukkerij en een fabriek voor huishoudelijke apparaten. De aard van het afval van de drukkerij is niet bekend, de fabriek voor huishoudelijke apparaten zou afval hebben gestort dat vrijkomt bij het produceren van condensatoren.

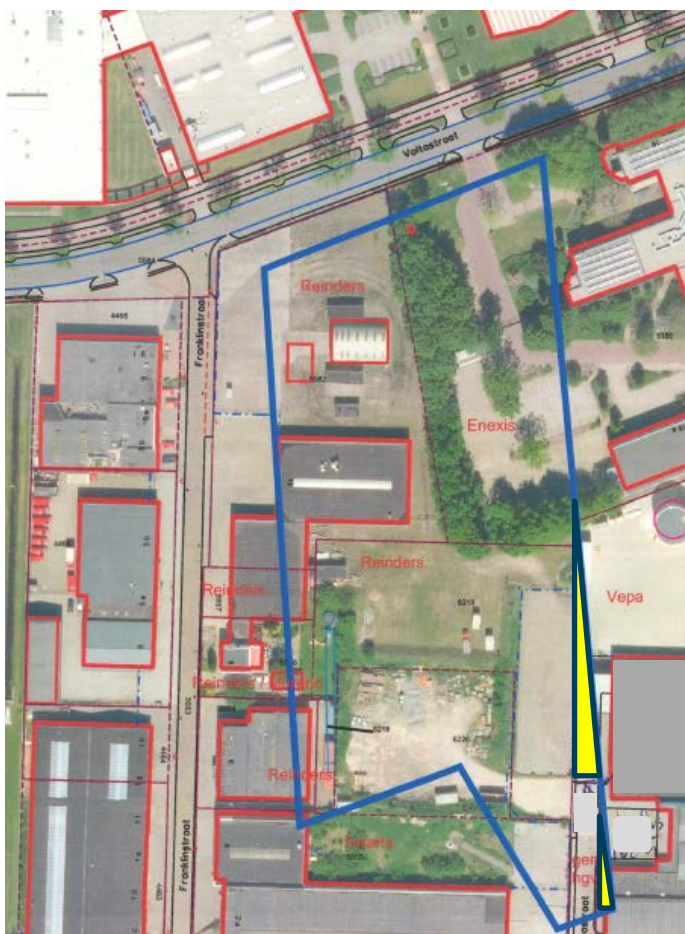
Figuur 2. ligging voormalige stort (bron: gemeente Hogeveen)

De gemeentelijke stortplaats ligt tussen de Voltastraat, Franklinstraat en Gratamastraat in Hogeveen en heeft een oppervlak van circa 1,4 ha. Het door Vepa aangekochte terreindeel maakt op basis van de beschikbare informatie onderdeel uit van de voormalige stortplaats. Het gaat om 2 kleine stukjes van respectievelijk circa 200 m<sup>2</sup> en 75 m<sup>2</sup>, die in gebruik zijn als toegangsweg en berm. In figuur 2 zijn de stort en de delen op het terrein van Vepa (geel gearceerd) weergegeven.

De stortplaats was vroeger een diepe zandwinput die tussen 1958 en 1960 in gebruik is geweest als gemeentelijke stort. Er zou in hoofdzaak huisvuil zijn gestort, maar volgens een ooggetuige is er ook industrieel afval gestort, afkomstig van een drukkerij en een fabriek voor huishoudelijke apparaten. De aard van het afval van de drukkerij is niet bekend, de fabriek voor huishoudelijke apparaten zou afval hebben gestort dat vrijkomt bij het produceren van condensatoren.
