Onderwerp: 22VC010 MEMO Ecologische veldcontrole, mus en buizerd, tijdens ronde ecologische begeleiding Schuilenburg 2 te Hindeloopen, d.d. 30-06-2022

MEMO

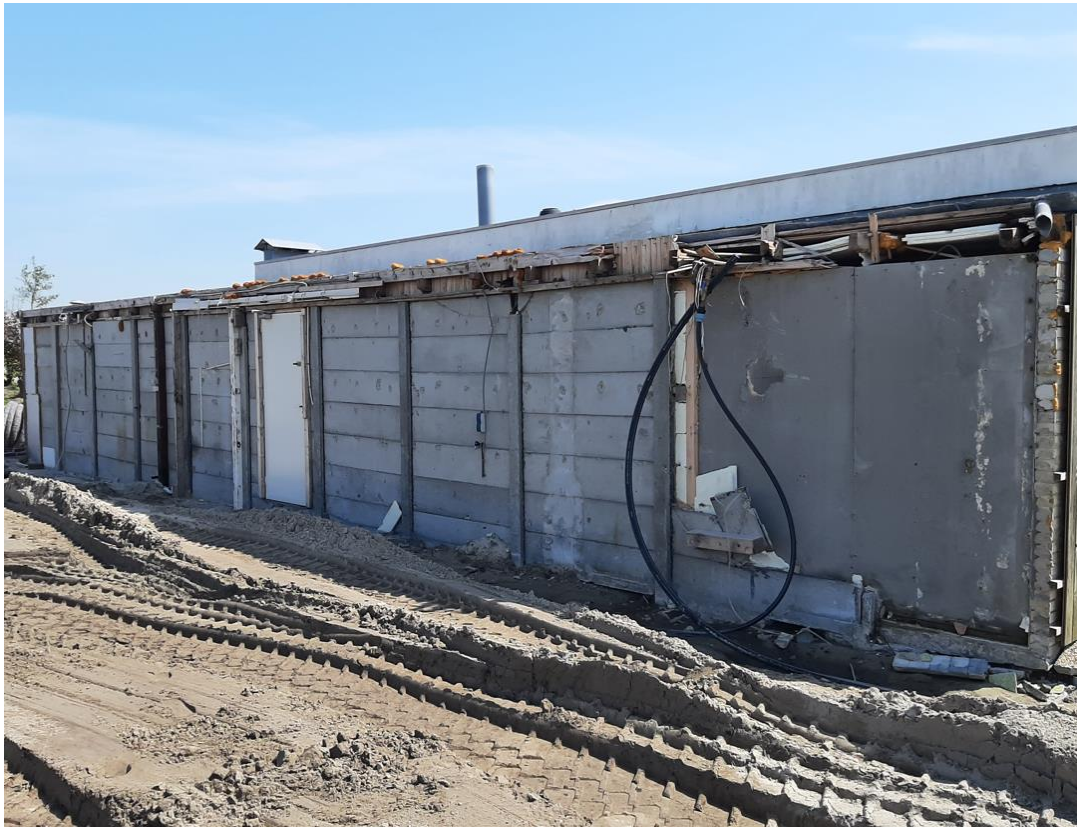
Foto1: achterzijde gebouw, tpv gewenste aansluiting nieuwbouw

Tijdens de veldcontrole is geen nestactiviteit of territoriaal gedrag dan wel nesten van jaarrond beschermde vogels aangetoond in de achterzijde van het gebouw en in de boom op het terrein.

Huismus: In de omgeving zijn wel huismussen waargenomen. Er zijn op het terrein voldoende groenelementen (hagen en bomen) en er is elders op het terrein een Mussenhotel geplaatst. Door het behouden van deze elementen gaat er geen leefgebied verloren waardoor vervolgonderzoek en/of een ontheffingsaanvraag niet noodzakelijk is. De achterzijde van het pand, waarop een gewenste aansluiting van nieuwbouw gemaakt zal worden, is geen ideale ruimte voor de Huismus of voor andere soorten om zich te gaan vestigen. Het is vrij open, het is aan de regenzijde gelegen en het betreft geen spouwmuur.

*De achterzijde van het gebouw op korte termijn dicht maken door het aanbrengen van een dekzijl.

*De huismus is in de omgeving wel waargenomen. Voor urbane soorten als de huismus, net als gierzwaluw en vleermuizen, is het de aanbeveling om bij de nieuwbouw (geïntegreerde) verblijven/broedplaatsen te creëren. Mocht geïntegreerde voorzieningen niet wenselijk zijn, is het ook mogelijk om niet- gebouwgebonden verblijven/broedplaatsen te creëren in de vorm van een faunatoren o.i.d..

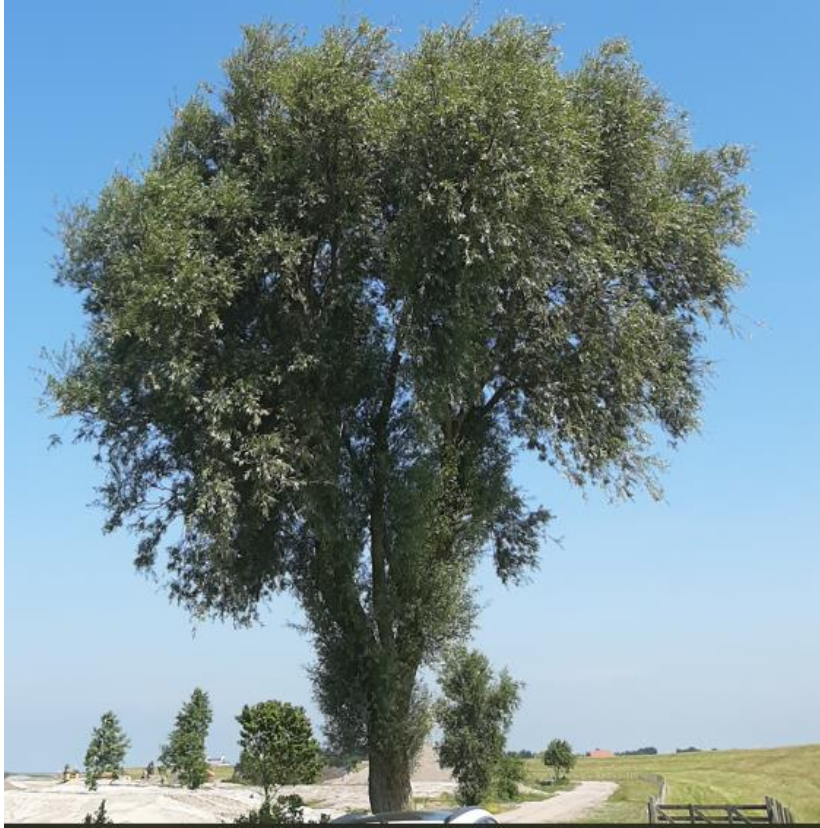
Foto2: Wilg

Buizerd: In de boom zijn geen nesten waargenomen. De boom zou echter wel geschikt kunnen zijn voor een roofvogel, vanwege overzicht op het terrein (overzicht op prooidieren). Doordat het fors kan waaien, zeker tijdens storm, op het terrein, is het goed mogelijk dat hier in het verleden een nest is aangetroffen geweest maar er uit is gewaaid.
