Saneringsplan locatie “Van Hengellaan” te Hilversum

Titel rapport: Saneringssplan locatie “Van Hengellaan” te Hilversum

Datum: 15 juli 2023

Verkennd bodem-, asfalt en fundatieonderzoek
Van Hengellaan te Hilversum

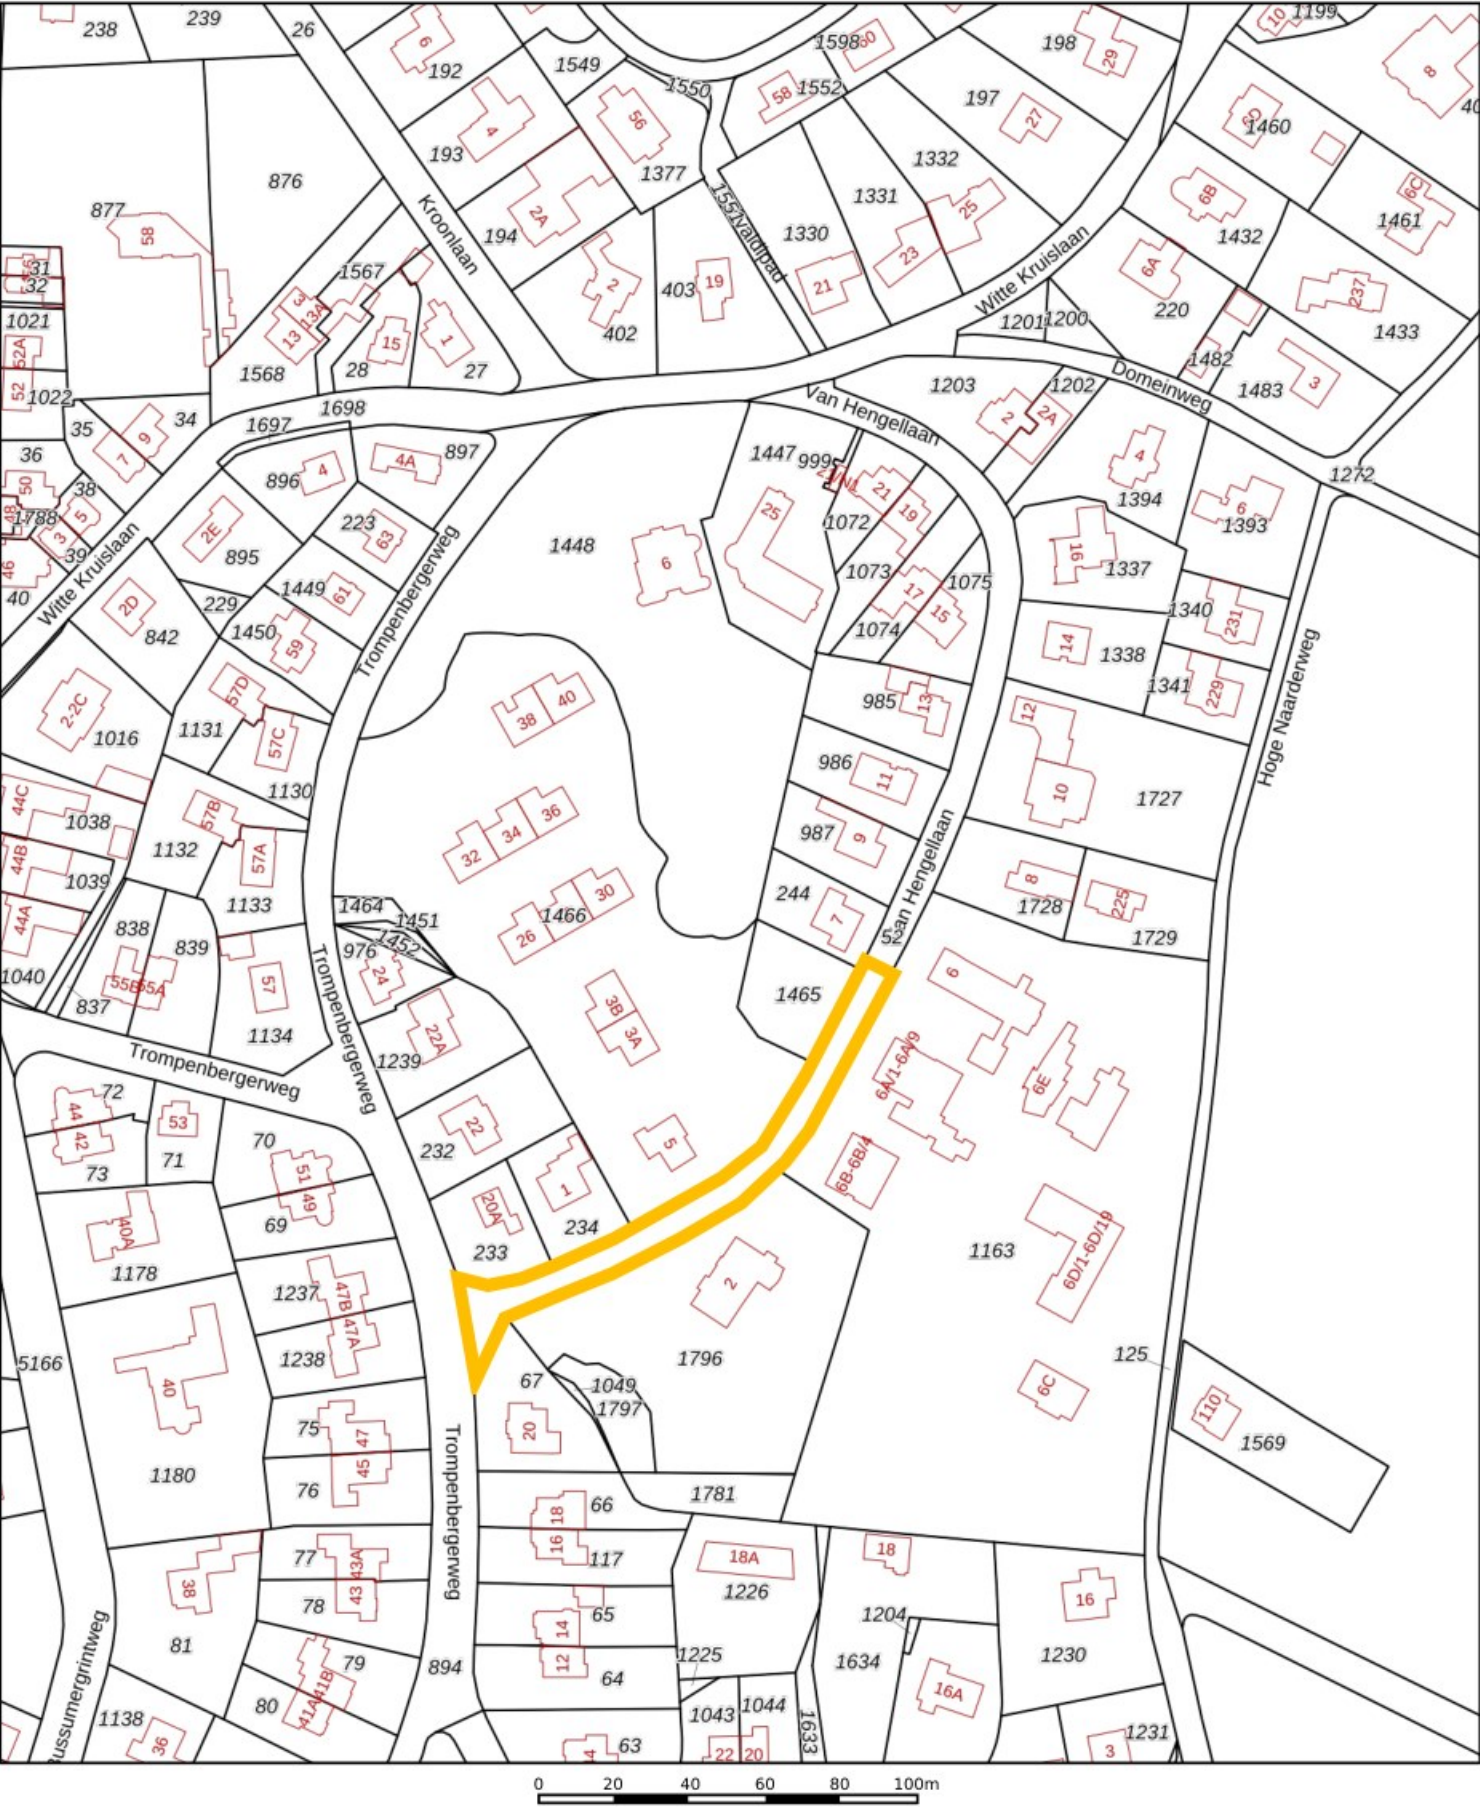
Bijlage 1. Kadastrale kaart met saneringslocatie

saneringslocatie

Voor de kadastrale kaart met de saneringslocatie en eigendomsinformatie zie bijlage 1 en 2.

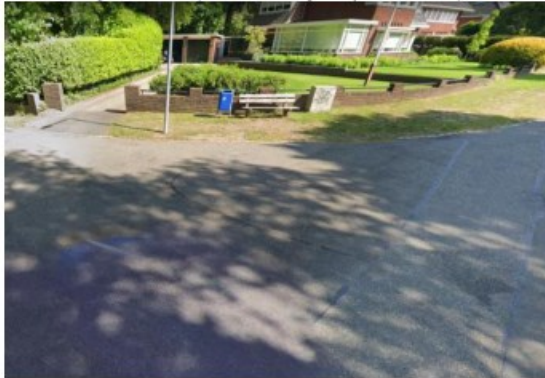
Met uitzondering van kern K5 zijn alle kernen teerhoudend. Kern K5 ligt dicht bij de T-kruising met de Trompenbergerweg. Door het afwijkende resultaat zijn beelden van Google Street view bekeken over verschillende jaren om hier een verklaring voor te vinden. Uit deze beelden blijken hier de nodige werkzaamheden te zijn uitgevoerd zie onderstaande foto's.

Afbeelding uit 2019 (ovaalvormige reparatiestuk)

Ook al is het hedendaags niet zichtbaar, de verwachting is dat kern K5 in een reparatiestuk zit en zodoende niet representatief is voor het asfalt van het meest zuidelijke stuk van de Van Hengellaan. Ons inziens dient al het asfalt van de Van Hengellaan als teerhoudend te worden beschouwd.

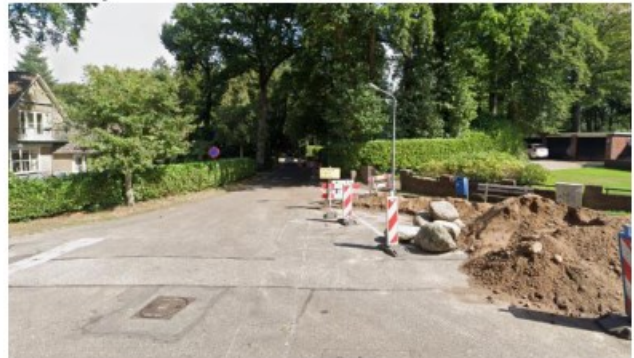
Afbeelding uit 2022

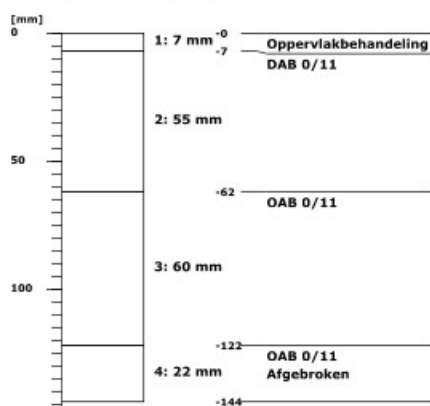
Boring: K5-1 K5 (0-14)

PAK-detector: geen fluorescentie waargenomen

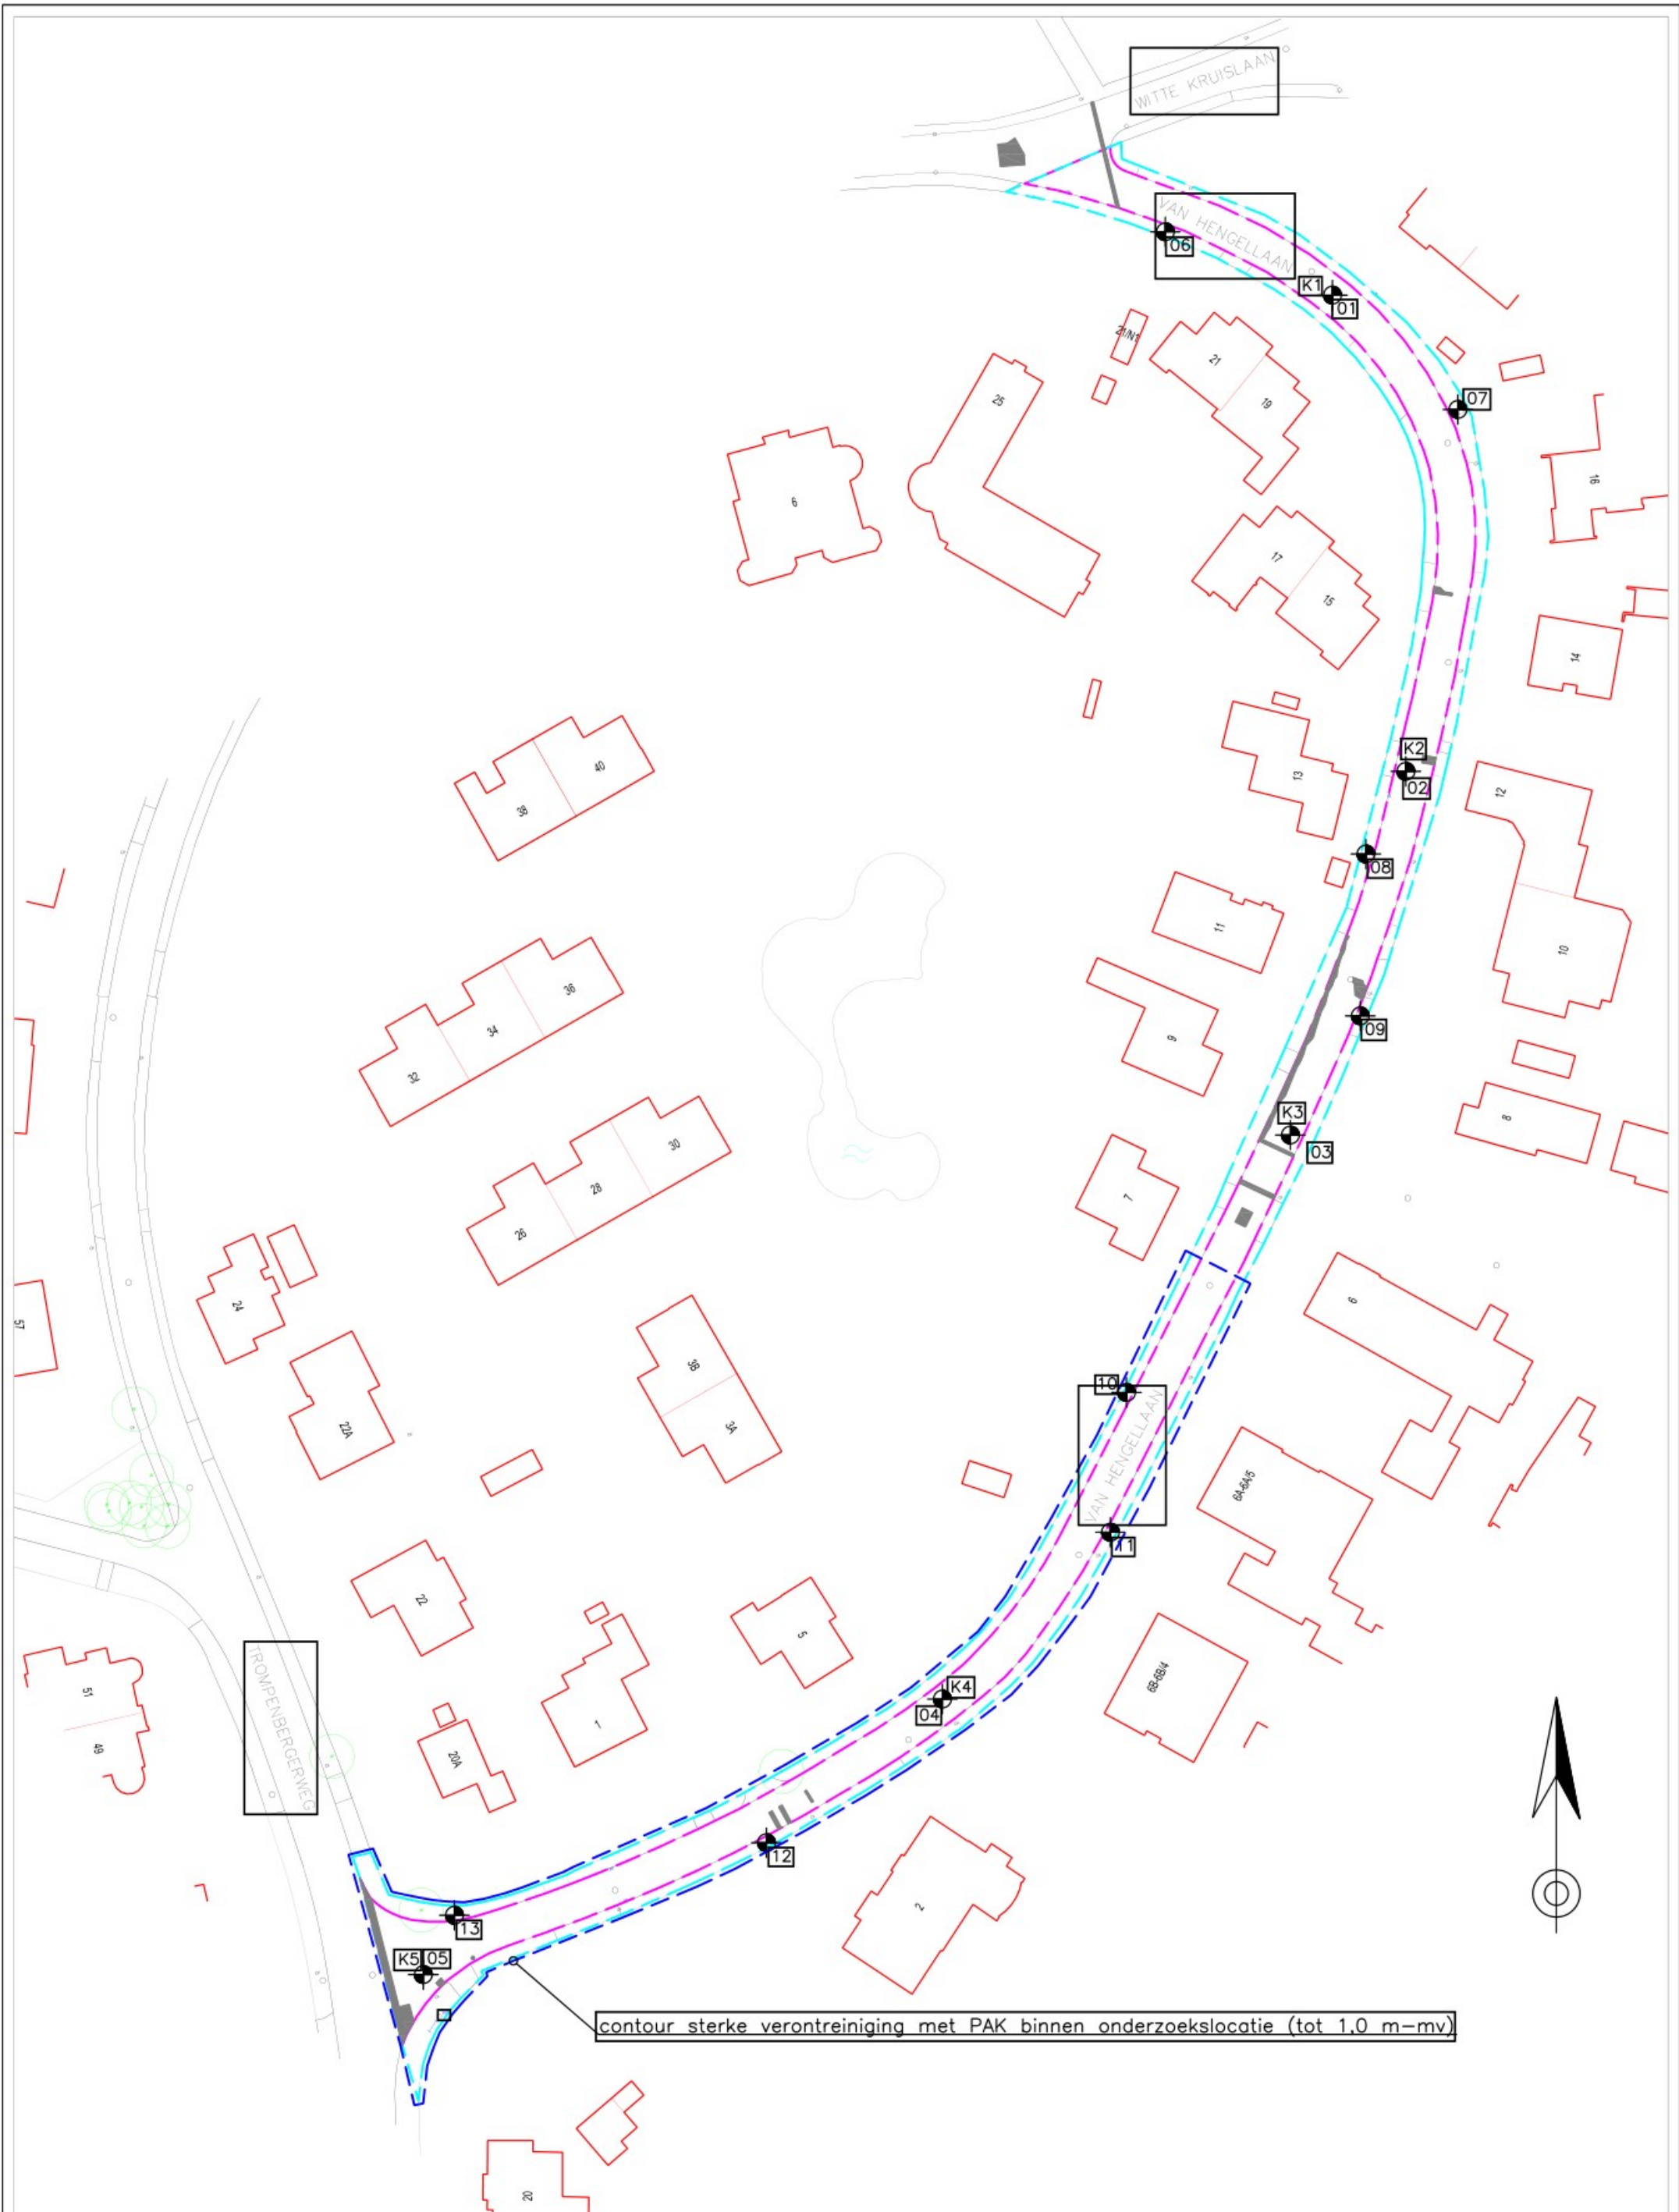
BIJLAGE 5

- Meetpunten -

De grond tot 1,0 m-mv aan de zuidzijde van de onderzoekslocatie blijkt sterk verontreinigd met PAK. Zie laatste tekening van het bijgevoegde rapport in bijlage 3. Bij een oppervlak van circa 1.400 m² geeft dit een volume sterk verontreinigde grond van 1.250 m³ (het volume is kleiner dan 1.400 m³ door aftrek van het volume van het asfalt en de fundatie). Aangezien de interventiewaarde in meer dan 25 m³ grond wordt overschreden, is sprake van een ernstige geval van grondverontreiniging. De noordzijde blijkt niet sterk verontreinigd en verschilt indicatief in kwaliteit van klasse AW2000 tot niet toepasbaar.

Een locatiebezoek is uitgevoerd om van het asfalt het aantal te onderscheiden vakken vast te stellen. Er is in totaal 1 rendabel vak. Zie de tekening in bijlage 5 voor de locatie van het rendabele van en locaties van de niet-rendabele vakken.
