bestemmingsplan

**m.e.r-beoordelingsnotitie - huisvesting
internationale werknemers
Baskensburg Vlissingen**

DATUM 28-04-2022
IMRO IDN NL.IMRO.0718.xxx-0001

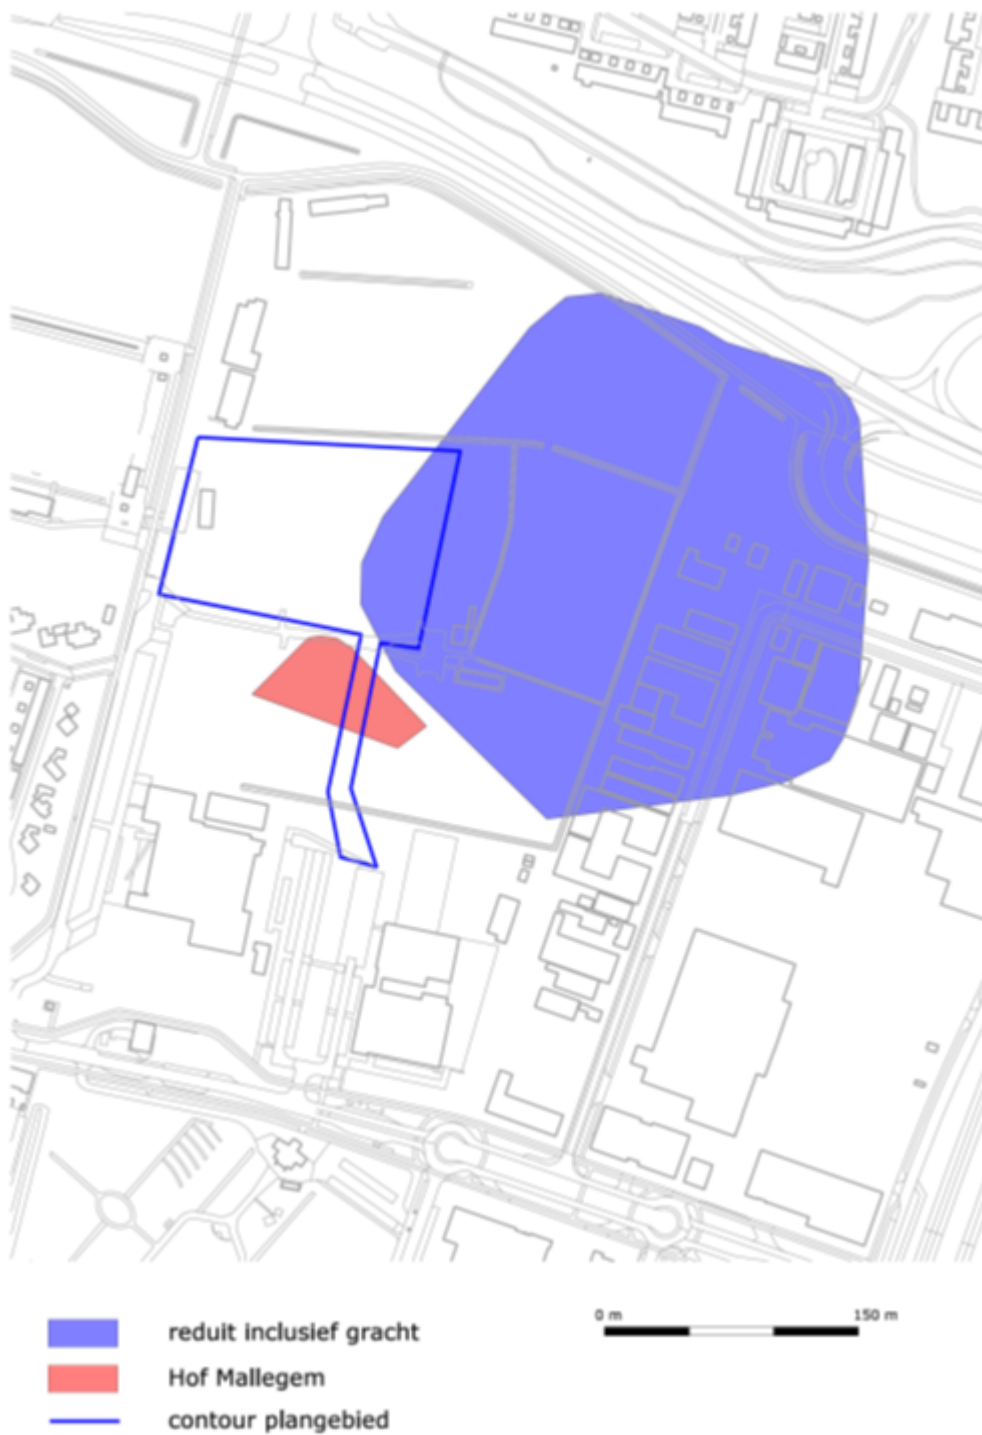
Figuur 3.1 Contouren van de archeologische vindplaatsen (in blauw en rood) waar de dubbelbestemming Waarde Archeologie zal worden gehandhaafd. Blauwe lijn omgeeft projectgebied.

In de terreindelen die buiten de in figuur 3.1 aangeduide vindplaatsen liggen en wit zijn gelaten, kan de archeologische dubbelbestemming worden geschrapt.

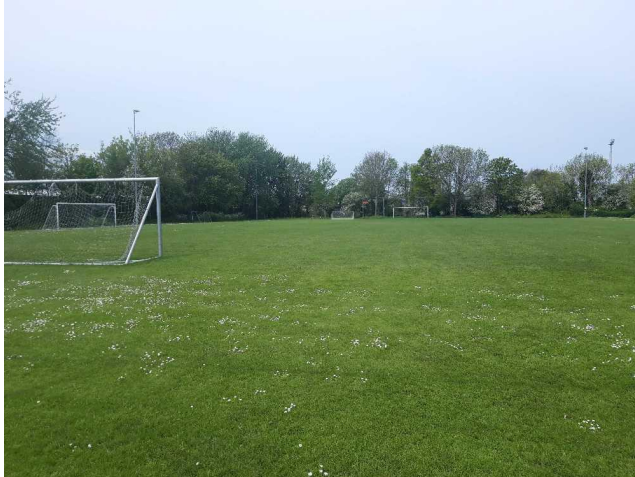
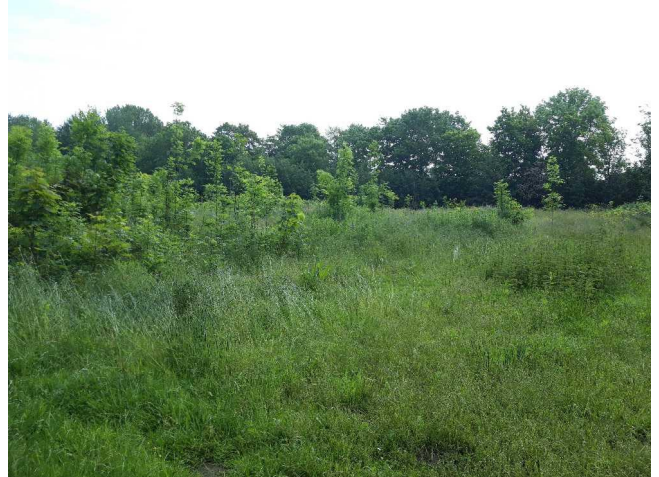
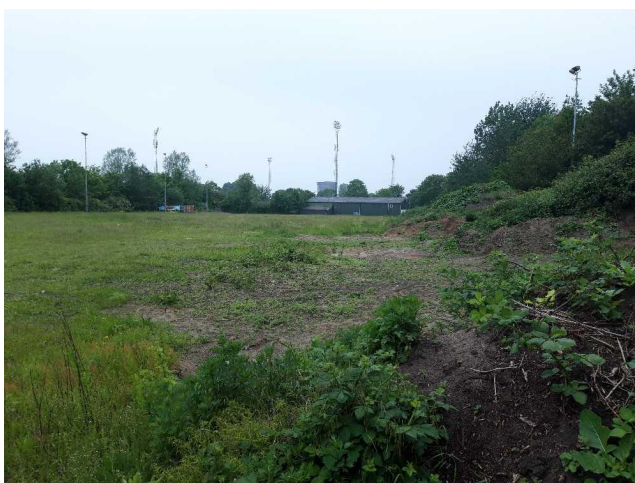
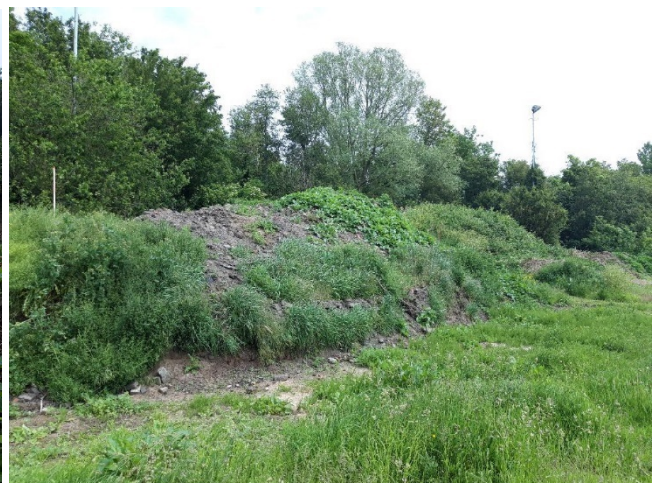
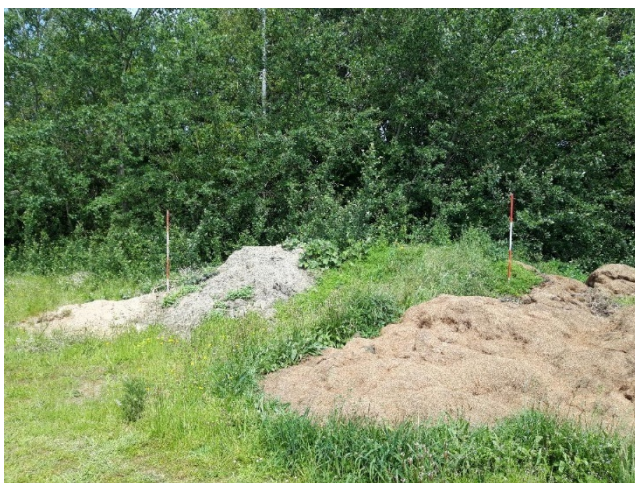
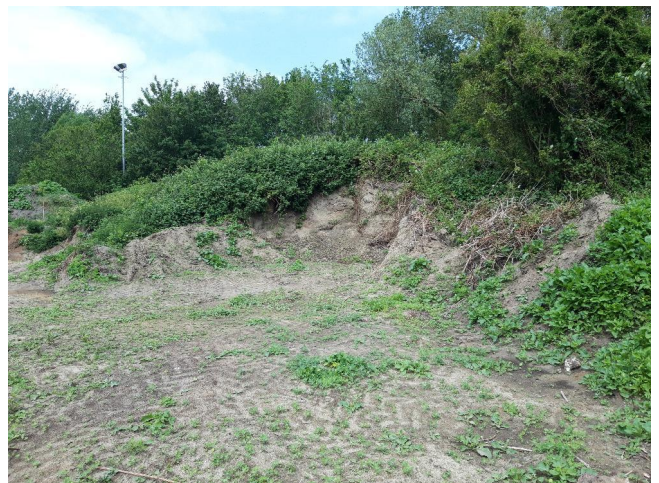
Figuur 2: huidige situatie (12 foto's)

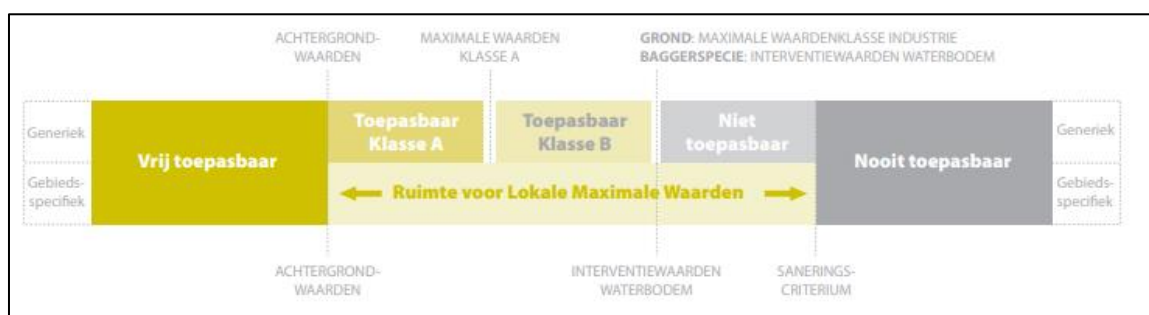
Figuur 3. Generieke toepassing van grond en baggerspecie in oppervlaktewater (T3)

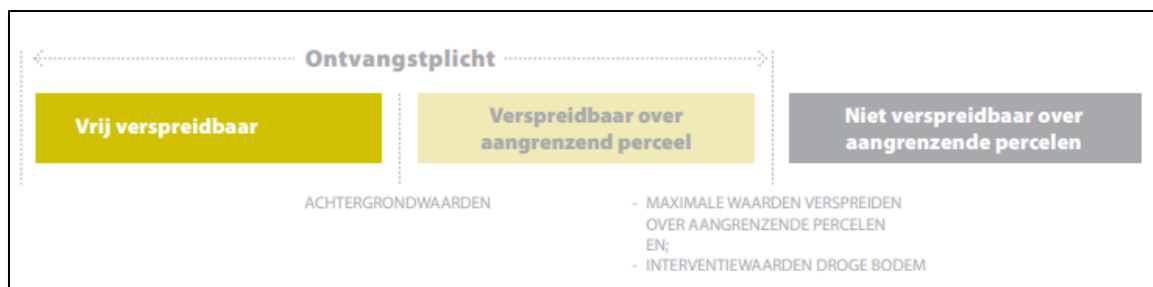
Figuur 4. Verspreiding van baggerspecie op het aangrenzend perceel (T5).

Voor het verspreiden van baggerspecie over de aangrenzende percelen dient de baggerspecie te voldoen aan de 'Maximale waarden' voor verspreiden. Deze waarden zijn gebaseerd op de msPFAS-toets (meer stoffen Potentieel Aangetaste Fractie van lagere organismen). Daarnaast mag de kwaliteit van de baggerspecie de interventiewaarden voor droge bodem niet overschrijden. Aanvullend gelden de volgende voorwaarden;

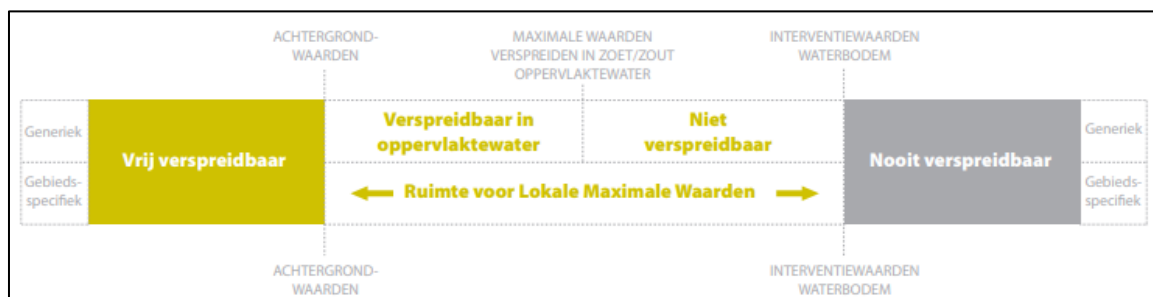
Figuur 5. Verspreiden van baggerspecie in zoet of zout oppervlaktewaterlichaam (T6 respectievelijk T7).

Het verspreiden van baggerspecie in zoet oppervlaktewater is bedoeld om het watersysteem weer op orde te brengen. Getalsmatig is dit dezelfde norm als de grens tussen klasse A en B bij toepassen in oppervlaktewater. Voor het verspreiden van baggerspecie in zout oppervlaktewater geldt een andere normering dan bij verspreiden in zoet oppervlaktewater. Er vindt onder andere geen correctie plaats voor het bodemtype.

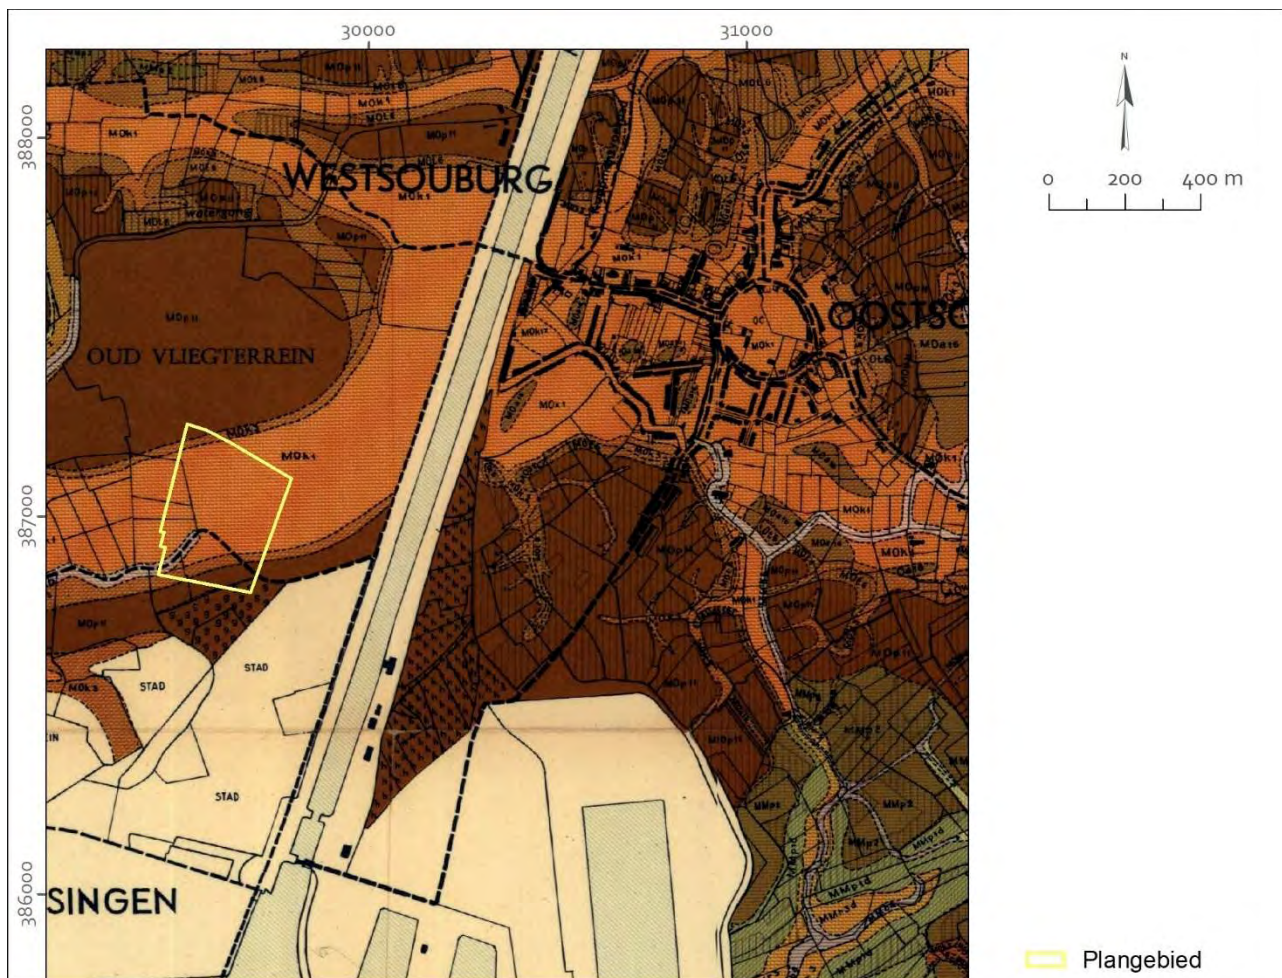
Figuur 5 Projectie van het plangebied op een vergrote uitsnede van de bodemkundige overzichtskaart van Walcheren. Bron: Bennema & Van der Meer 1952.

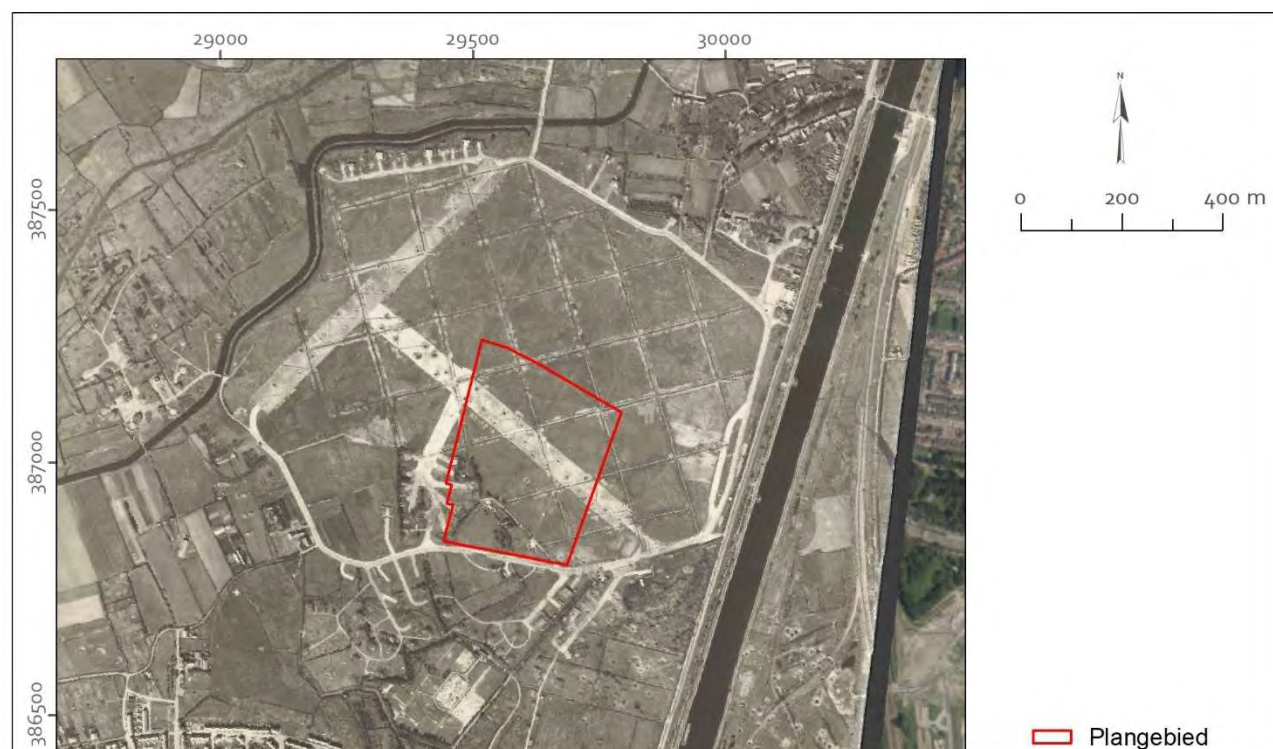
Figuur 16 Projectie van het plangebied op de luchtfoto genomen door de RAF op 16 september 1944. Bron: Wageningen University, luchtfoto 3090.

Analyse van de luchtfoto's geeft grotendeels hetzelfde beeld weer van deze verkregen uit de oude topografische (militaire) kaarten vanaf 1900. Echter vullen de beelden uit 1943-1944 deze oude kaarten aan. Op de luchtfoto van 16 september 1944 zijn de bomkraters duidelijk op de landingsbanen van het vliegveld te zien (figuur 16). Het Midden Kroonwerk is op deze foto's volledig geëgaliseerd en niet meer herkenbaar in het landschap.

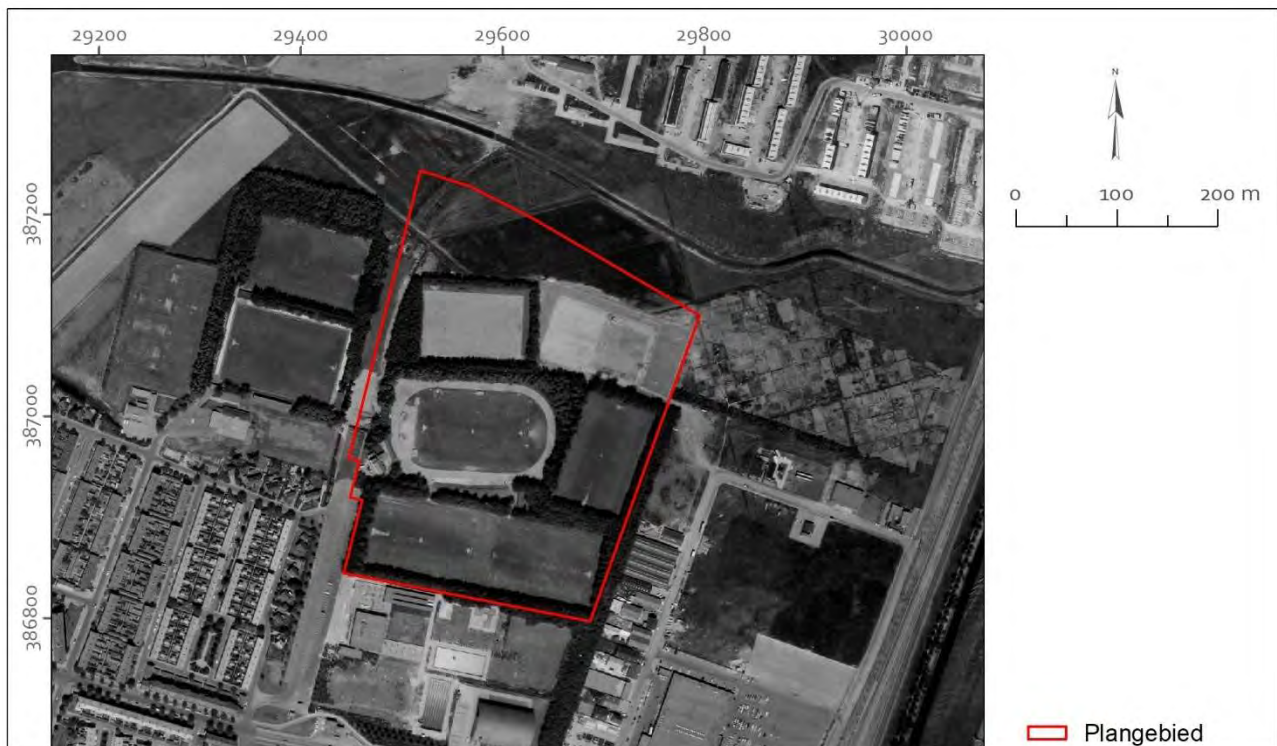
Figuur 17 Projectie van het plangebied op de luchtfoto uit 1970. Bron: Geoloket Zeeland.

Op de luchtfoto's vanaf 1956 is het plangebied reeds grotendeels in gebruik als sportterrein. Enkel het noordelijke deel is nog in gebruik als landbouwgebied (figuur 17). De indeling van het vliegveld in grote vakken is nog deels herkenbaar op deze foto. Op de luchtfoto uit 1970 is de verdere uitbreiding van de sportterreinen aan de noordoostzijde te zien (figuur 18). Op de luchtfoto's uit 1970, 2003 en later is eenzelfde beeld te zien dan deze op de topografische kaarten uit deze periode. Tussen 2019 en 2020 is het meest zuidwestelijke gebouw (voormalige Zeeland Sport) gesloopt (gele pijl op figuur 19).

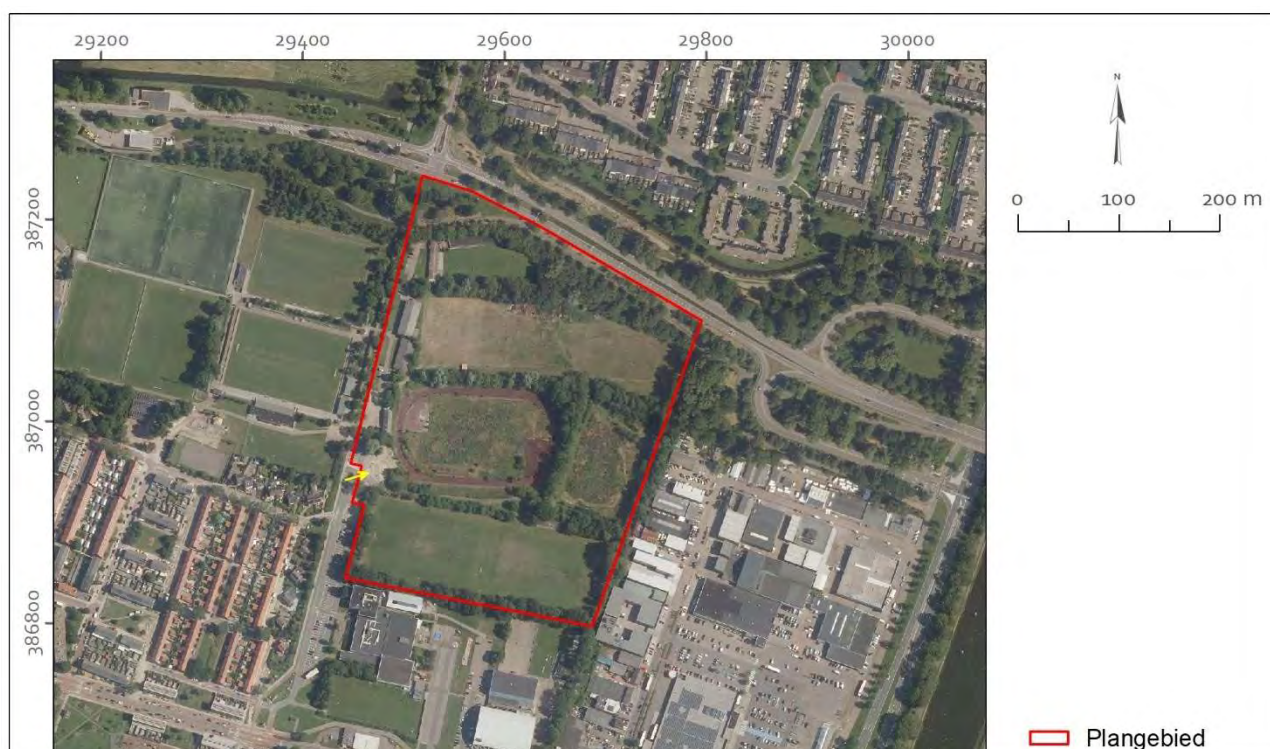
Figuur 19 Projectie van het plangebied op de luchtfoto uit 2020. De gele pijl geeft de locatie weer van het gesloopte gebouw. Bron: Geoloket Zeeland.

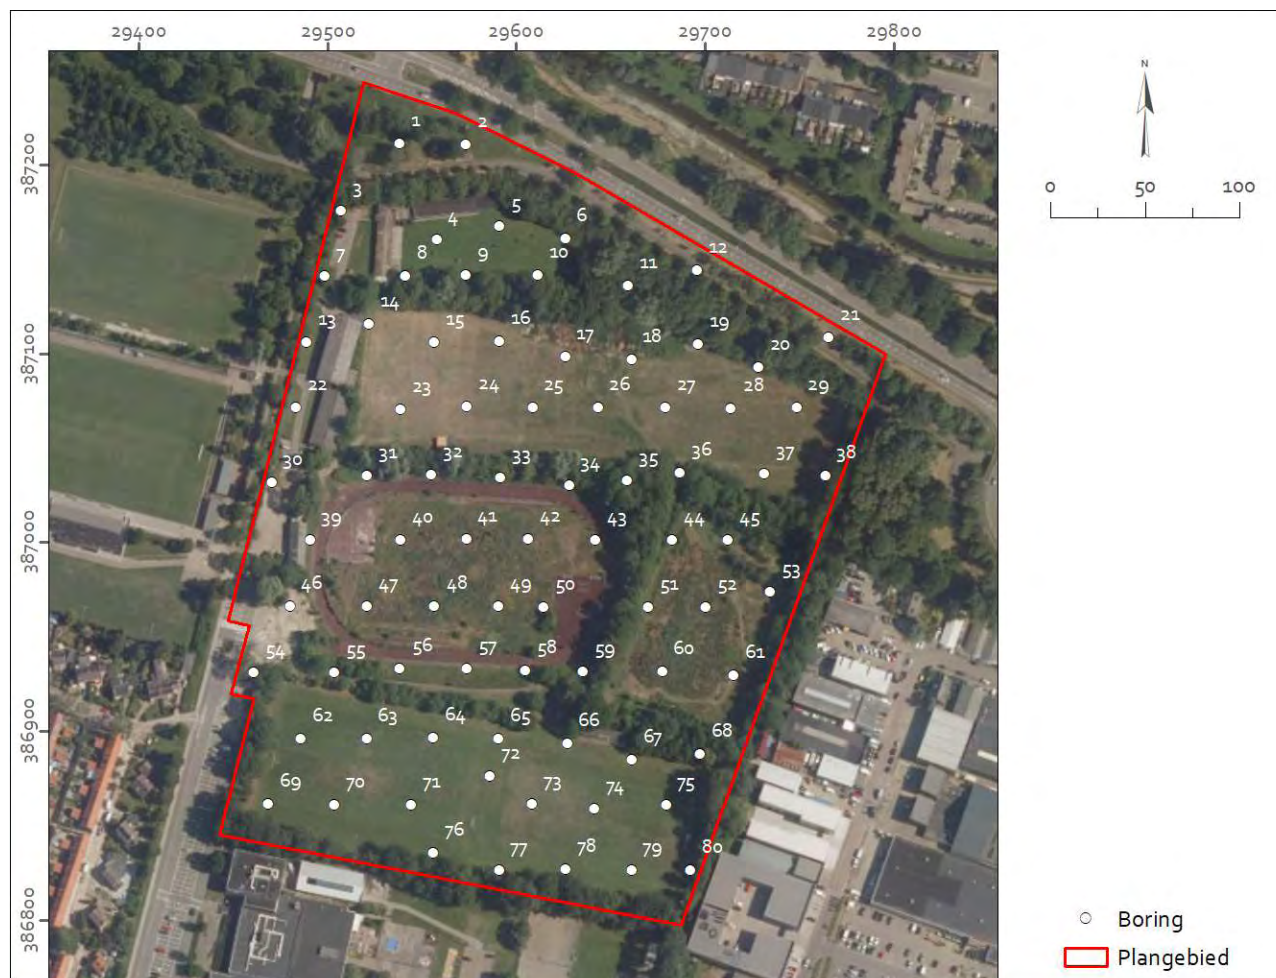
Figuur 20 Boorpuntenkaart op een uitsnede van de Luchtfoto (2017). Bron: ESRI Nederland, beeldmateriaal.nl.

De maaiveldhoogte bij de boringen werd bepaald door het inmeten met RTK-GNSS. De ingemeten waarden bij boring 35 en 68 vertoonden echter een dermate grote afwijking door de aanwezigheid van dichte begroeiing dat de maaiveldhoogte is afgeleid van het AHN3 (enige afwijking is hier dus mogelijk).

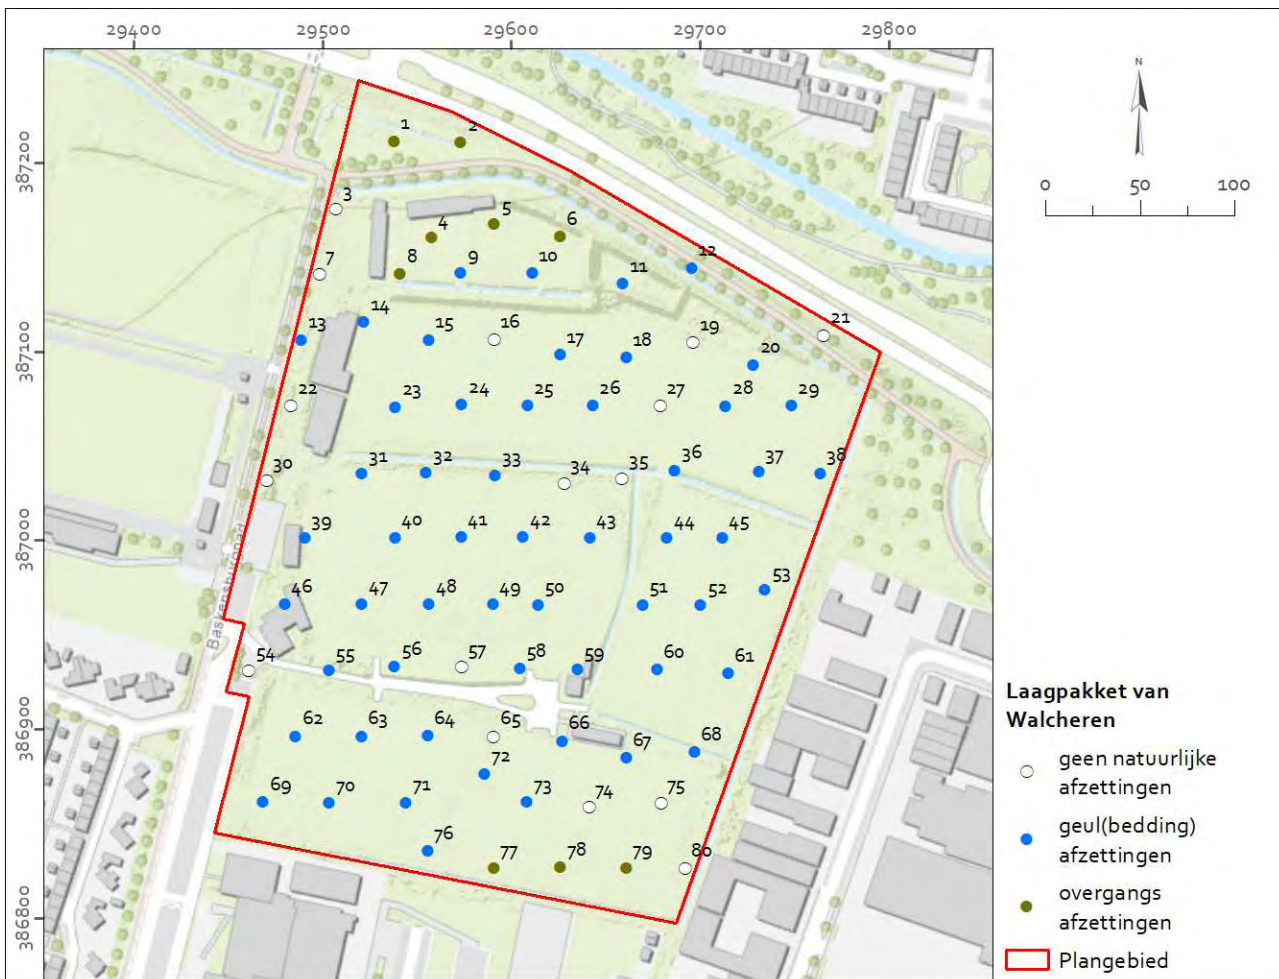
Figuur 23 Laagpakket van Walcheren: geïnterpreteerde boorpunten geprojecteerd op een uitsnede van de Topografische Kaart. Bron ondergrond: ESRI Nederland, Community Map Contributors 2021.

In het merendeel van de boringen werden echter hoofdzakelijk zandige afzettingen aangeboord. Deze bestaan uit (licht)grijs matig fijn zand met schelpgruis of schelpfragmenten. In alle boringen komen roestvlekken voor (meestal weinig). Beneden de permanente grondwatertafel kleurt het zand blauw- tot donkergrijs. Waar het zand aan de basis zwak siltig is (en beneden de grondwatertafel ook niet meer kon opgeboord worden) vertoont het naar boven toe meer dunne kleilaagjes of een afwisseling van klei en zandlagen. Het klei/siltgehalte van het zand neemt naar boven geleidelijk aan toe. In enkele (meer intacte) boringen bestaat de (dunne) top van deze afzettingen uit (zwak) siltige klei.

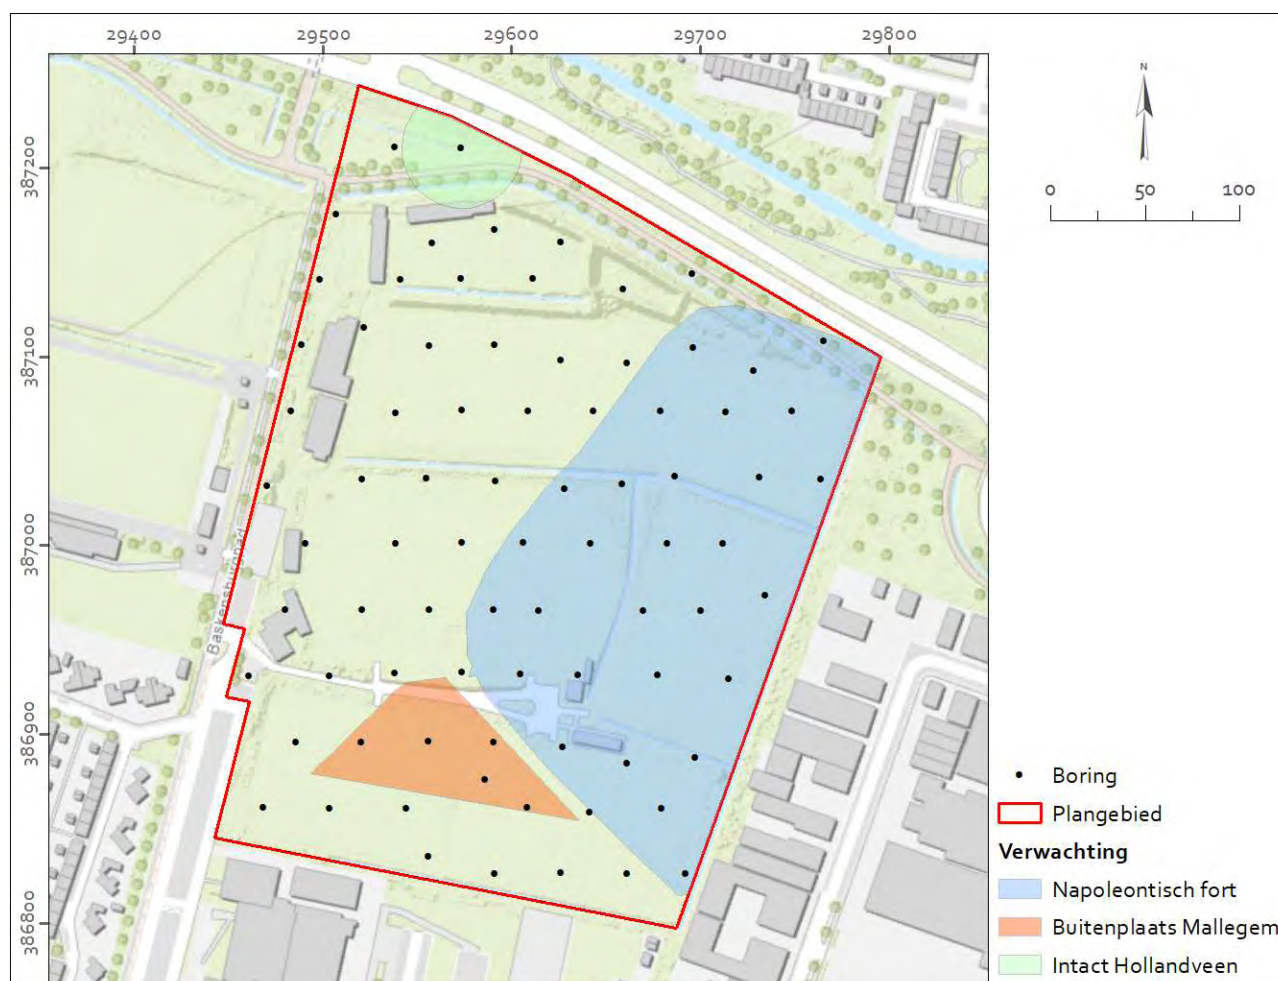
Figuur 27 Archeologische verwachting na booronderzoek. Bron ondergrond: ESRI Nederland, Community Map Contributors 2021.

Het is moeilijk te achterhalen waardoor de bodemverstoringen precies zijn veroorzaakt maar de omvang van de verstoring lijkt erop te wijzen dat met het inrichten van het vliegveld, het bombarderen daarvan en het uiteindelijk ontmantelen, grootschalige en ingrijpende werkzaamheden zijn gebeurd. Wellicht is met het ontmantelen van het Kroonwerk in 1833 en het nivelleren van de redoute omstreeks 1925 ook veel grond verplaatst maar wellicht zijn voor de aanleg van het vliegterrein ook grootschalige graafwerkzaamheden verricht. Ook de opmerkelijke greppelstructuur die op de luchtfoto uit 1944 te zien is wijst op grootschalige werkzaamheden. Deze zijn aangelegd na de bombardementen maar voor de inundatie. Wellicht wilde de Duitse bezetter hiermee het Vliegveld Vlissingen onbruikbaar maken. Het omploegen van grasland en het graven van diepe greppels is immers een beproefde techniek voor het onklaar maken van vliegvelden in oorlogstijd. Tot slot zal ook het inrichten van de sportterreinen voor de nodige verstoring hebben gezorgd.

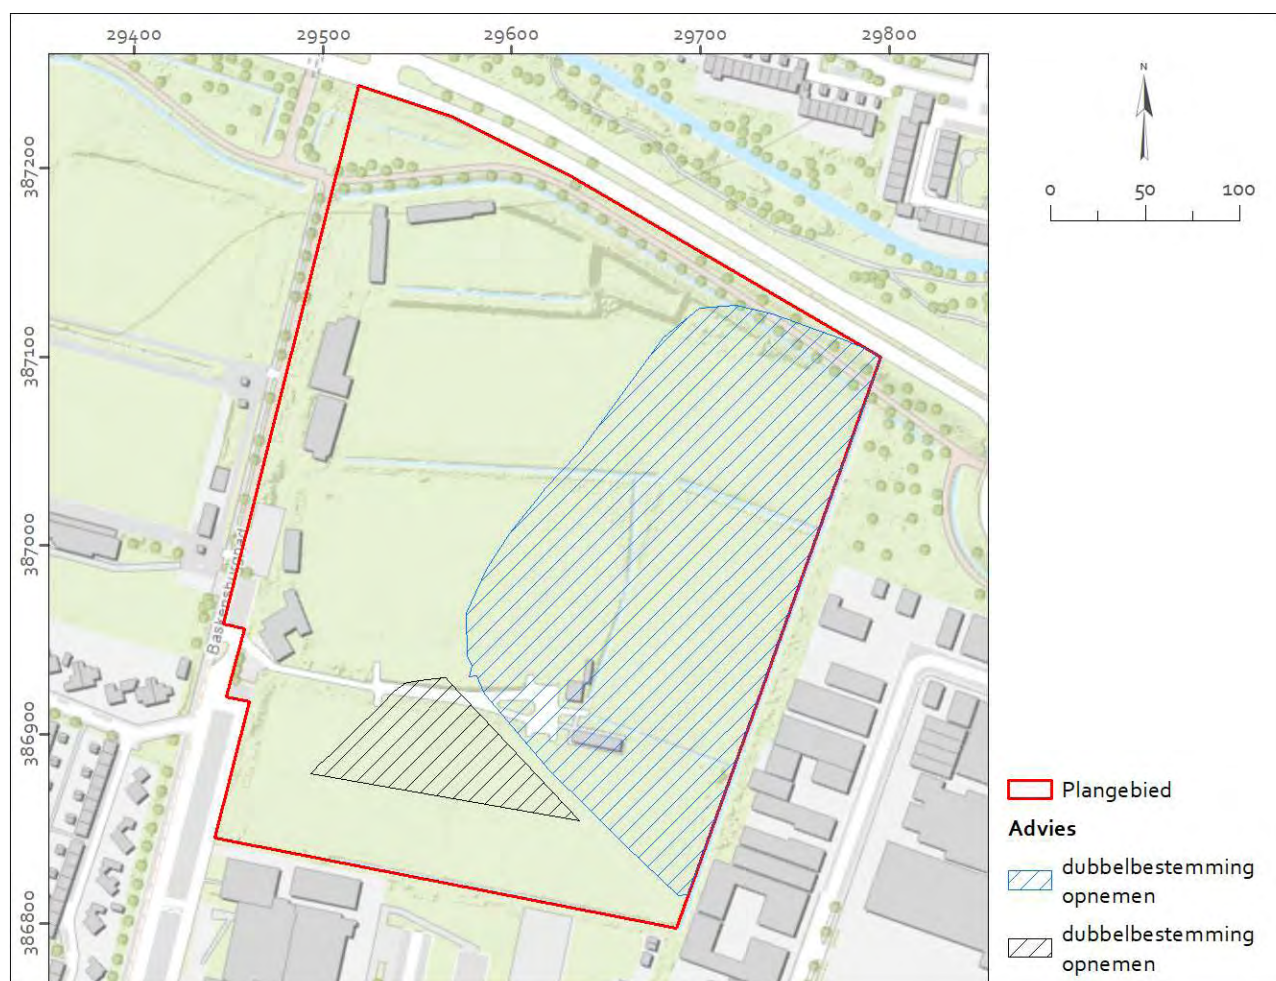
Figuur 28 Advieskaart. Bron ondergrond: ESRI Nederland, Community Map Contributors 2021.

- Voor de overige delen van het plangebied wordt het opnemen van een dubbelstemming niet noodzakelijk geacht. De kans op het aantreffen van behoudenswaardige archeologische vindplaatsen wordt daar immers klein geacht. Ook voor het groen gemarkeerde deel van het plangebied op figuur 27 wordt het opnemen van een dubbelstemming niet noodzakelijk geacht. Het betreft immers een puntlocatie met slechts in één boring intact veen. Verder ontbreken aanwijzingen voor de aanwezigheid van vindplaatsen.

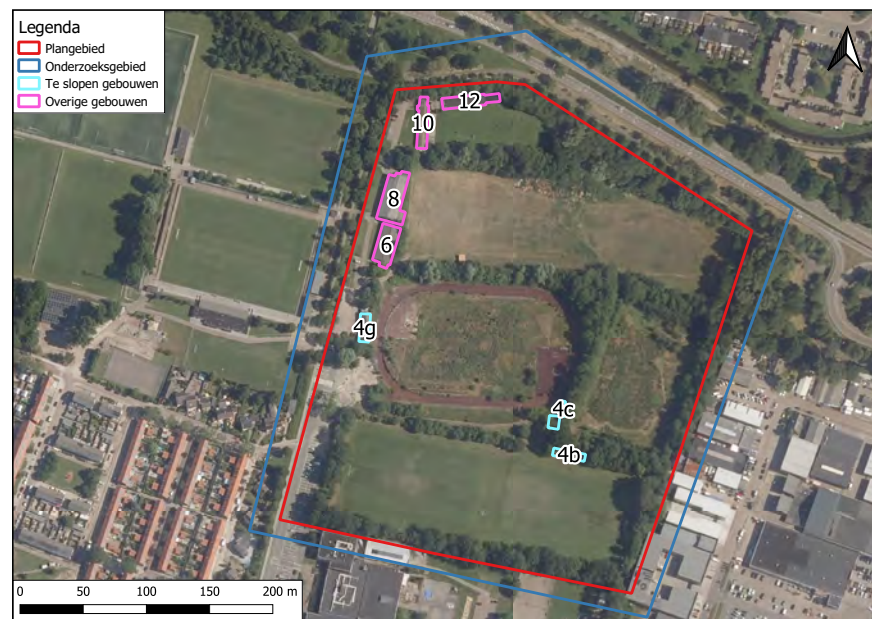
Figuur 1: het plangebied is rood omrand en het onderzoeksgebied is blauw omrand (PDOK, 2021).

Het plangebied ligt ten oosten van Baskenburgplein 4a t/m 10 te Vlissingen en is gelegen in de provincie Zeeland. De begrenzing van het plangebied is weergegeven in Figuur 1. In de huidige situatie bestaat het plangebied uit het voormalige sportpark Baskenburg. Binnen het plangebied liggen vijf met gras begroeide velden. Van deze velden zijn het dubbele voetbalveld (ten zuiden) en de schuttersbaan (ten noorden) intensief beheerd. De velden in het midden van het plangebied zijn extensief beheerd, waaronder het veld tussen de atletiekbaan, het losse voetbalveld en het langgerekte veld. De velden zijn omringt met bosschages. De bebouwing binnen het plangebied bestaat uit een schuur (4g), een opslagruimte (4c) en vijf verenigingsgebouwen (4b, 6, 8, 10 en 12). Met uitzondering van verenigingsgebouw 4b heeft alle bebouwing een dak van golfplaten. Verenigingsgebouw 4c heeft een plat dak. In geen van de gebouwen is er een spouwmuur aanwezig.

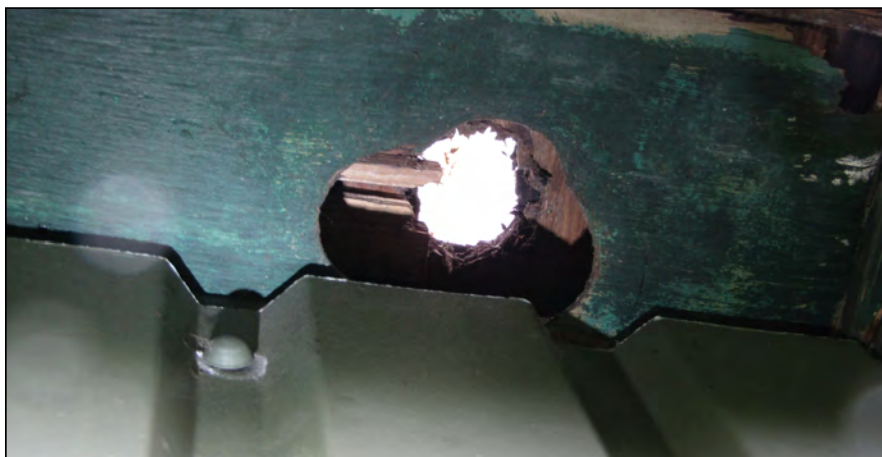
Figuur: in de openingen langs de gevel van gebouw 10 kunnen verblijfplaatsen van gebouwbewonende vleermuizen aanwezig zijn, zoals dwergvleermuizen en laatvlieger.

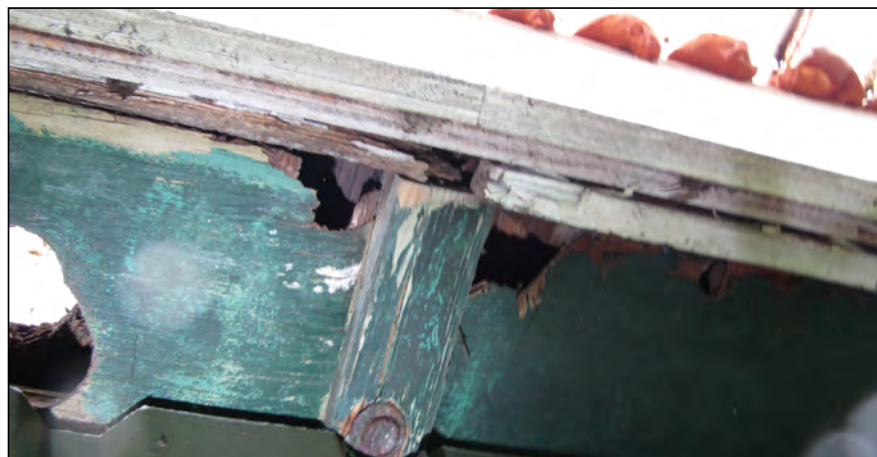
Figuur: in de openingen langs de gevel van gebouw 10 kunnen verblijfplaatsen van gebouwbewonende vleermuizen aanwezig zijn, zoals dwergvleermuizen en laatvlieger.

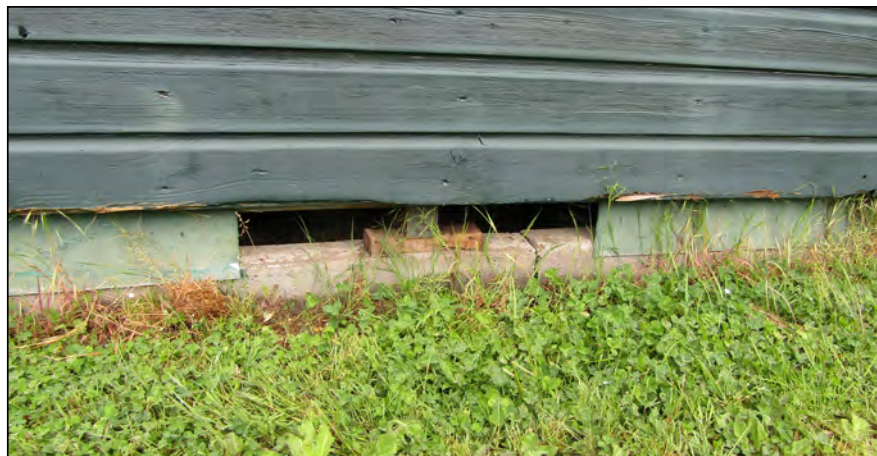
Figuur: in de kruipruimte onder gebouw 12 kunnen verblijfplaatsen van marters aanwezig zijn.

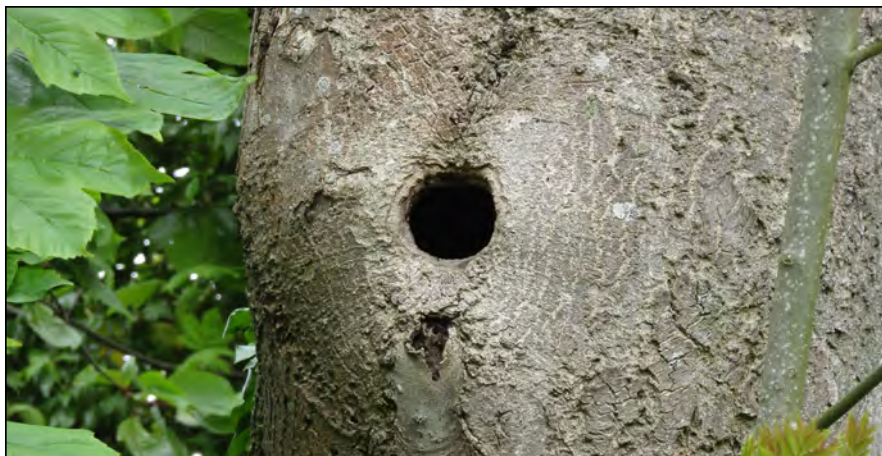
Figuur: in de boomholte kunnen boombewonende vleermuizen aanwezig zijn. Daarnaast kunnen vogels zonder jaarrond beschermd nest in de boomholte tot broeden komen.

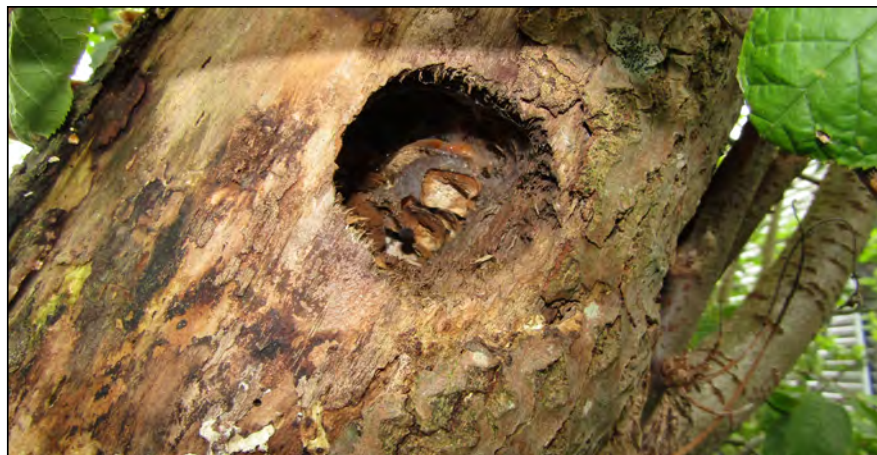
Figuur: De meeste zuidelijke boomholte is ongeschikt voor vleermuizen, doordat deze te ondiep is en hij niet doorloopt in een smalle spleet. In de holte kunnen wel vogels zonder jaarrond beschermd nest tot broeden komen.

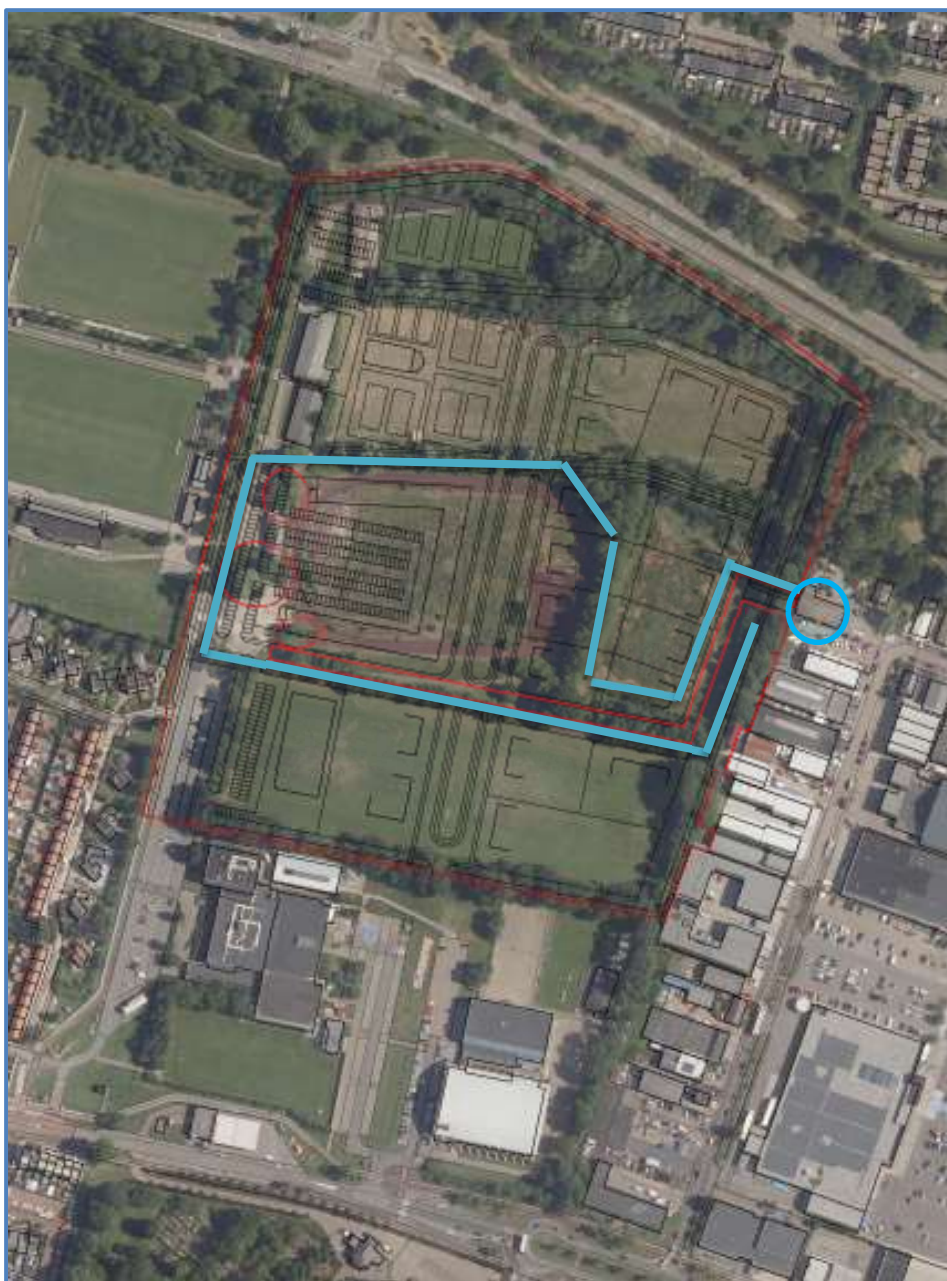
Figuur 3. Leidingen- en wegentracé (met riolering) van de herinrichting van Baskenburg West in Vlissingen. Blauwe lijnen: globale begrenzing van Fase1. Blauwe cirkel: te slopen loods op het terrein van Auto-Garant. Ten westen hiervan wordt een doorsteek gemaakt door de bomenrij. Rode cirkels: aanleg riolering waarbij mogelijk bomen/boomgroepen verdwijnen.

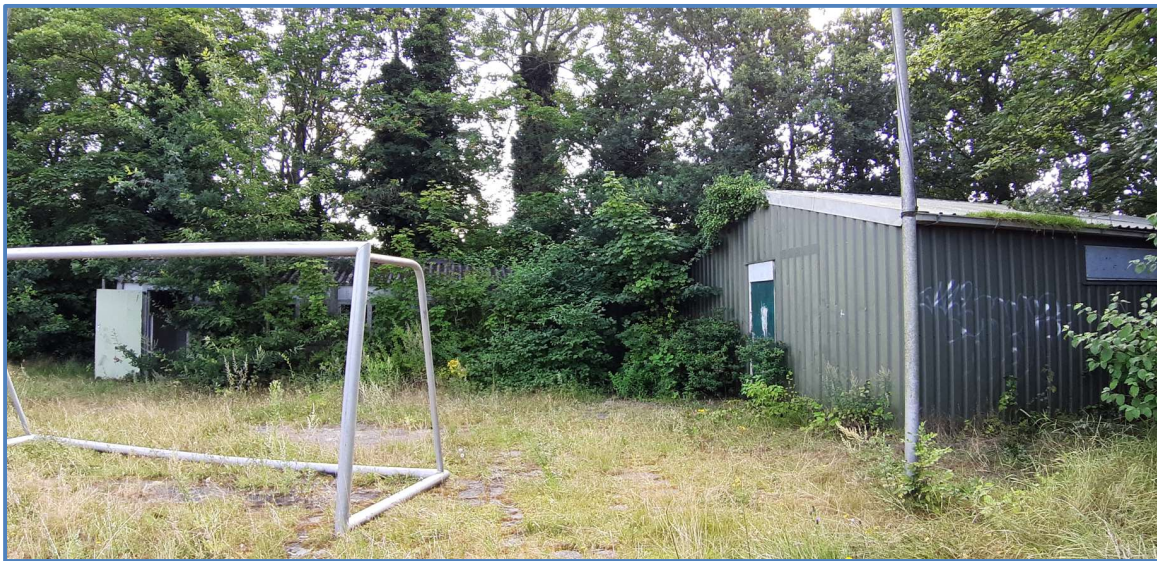
Te slopen gebouwen '4c', Baskenburg West.

Aangezien het in augustus geen broedtijd meer is voor de Huismus, is afgaan op indicaties voor de aanwezigheid van gebruikte nesten en/of het beoordelen van de geschiktheid als broedplaats. De te slopen gebouwen 4c en 4g en loods 'Auto-Garant' zijn op 24 juli, 10 en 14 augustus 2021 van alle zijden visueel onderzocht met behulp van een verrekijker, waarbij is gelet op de aanwezigheid van Huismussen en op restanten van nesten (strootjes en dergelijke). Ook is gelet op de toegankelijkheid van holten onder de (golfplaten) daken voor mussen en vleermuizen en op de aanwezigheid van uitwerpselen van vleermuizen.

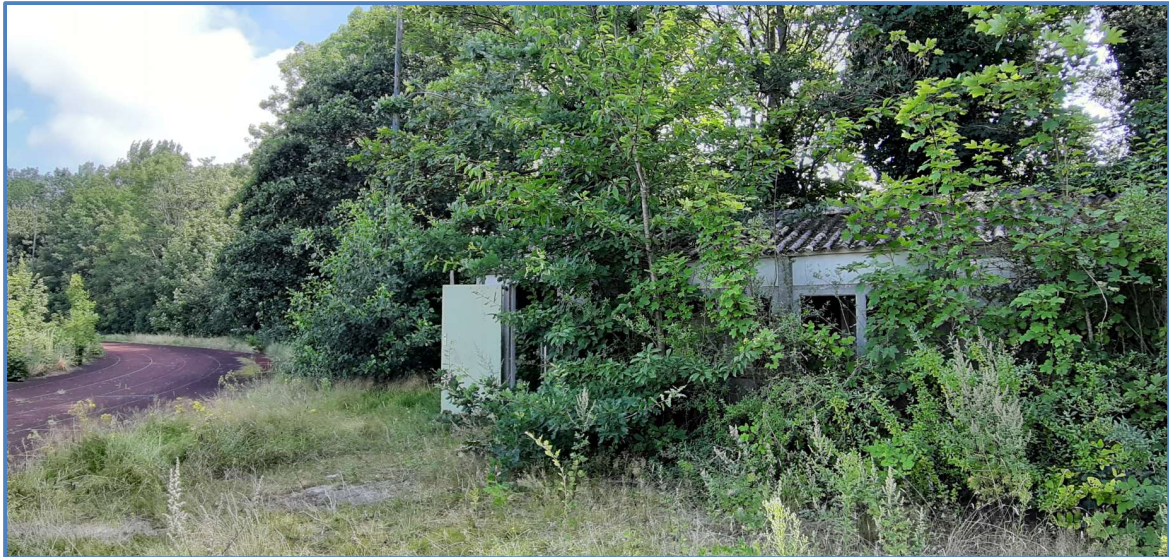
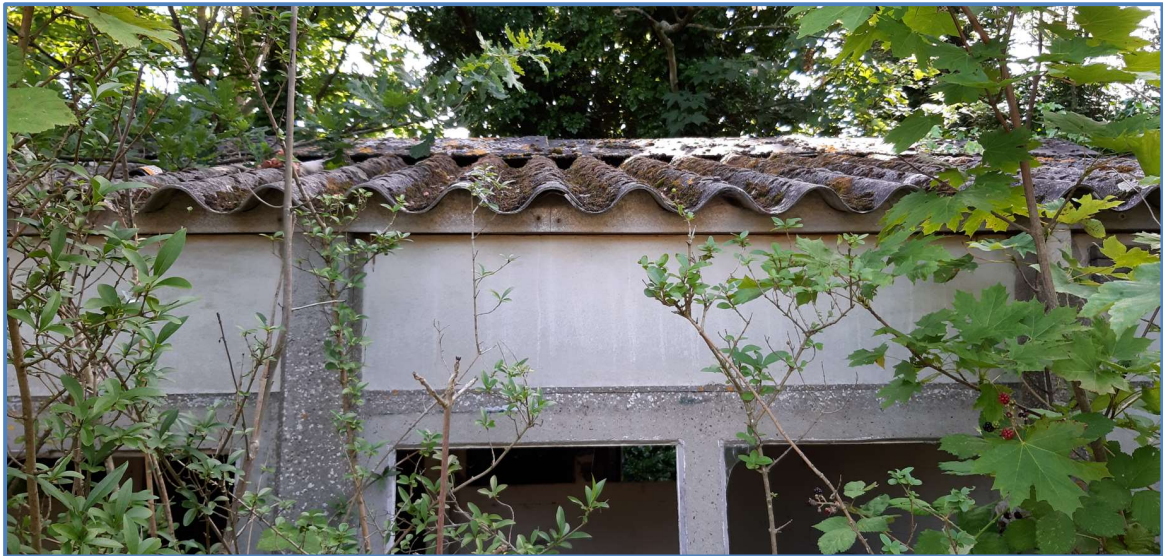
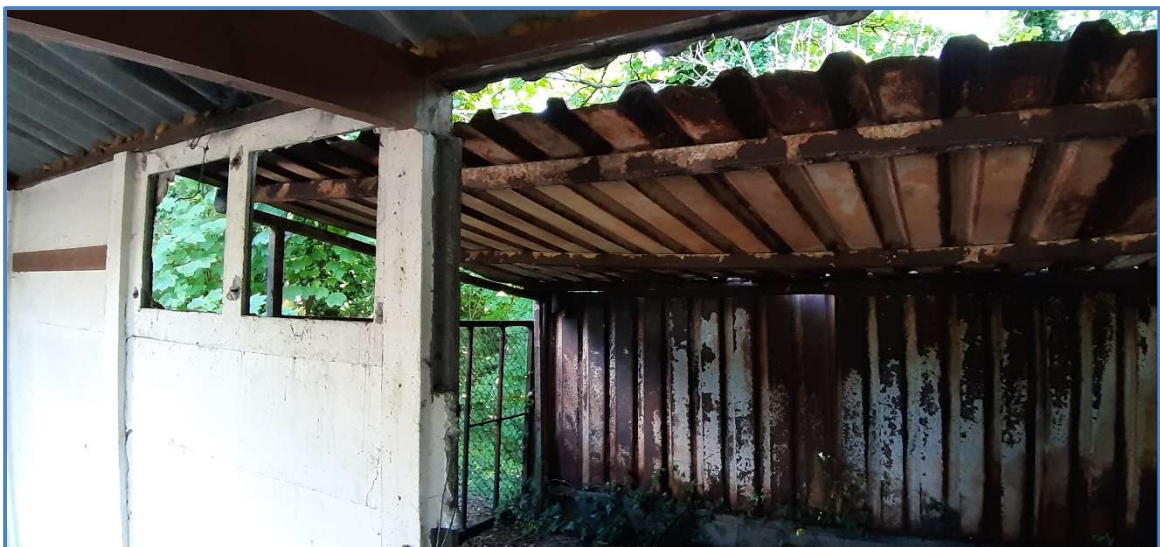
Te slopen gebouwen '4c', Baskensburg West.

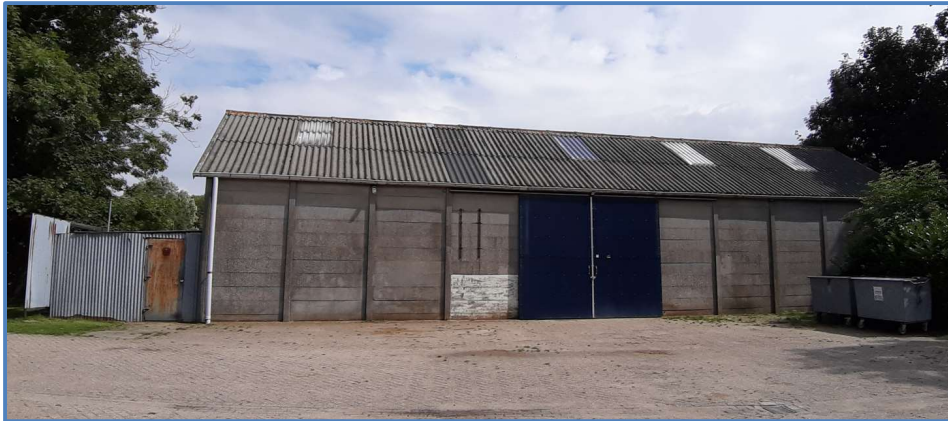
Te slopen loods '4g', Baskenburg West, voorzijde.
