bestemmingsplan

**m.e.r-beoordelingsnotitie - huisvesting
internationale werknemers
Baskensburg Vlissingen**

DATUM 28-04-2022
IMRO IDN NL.IMRO.0718.xxx-0001

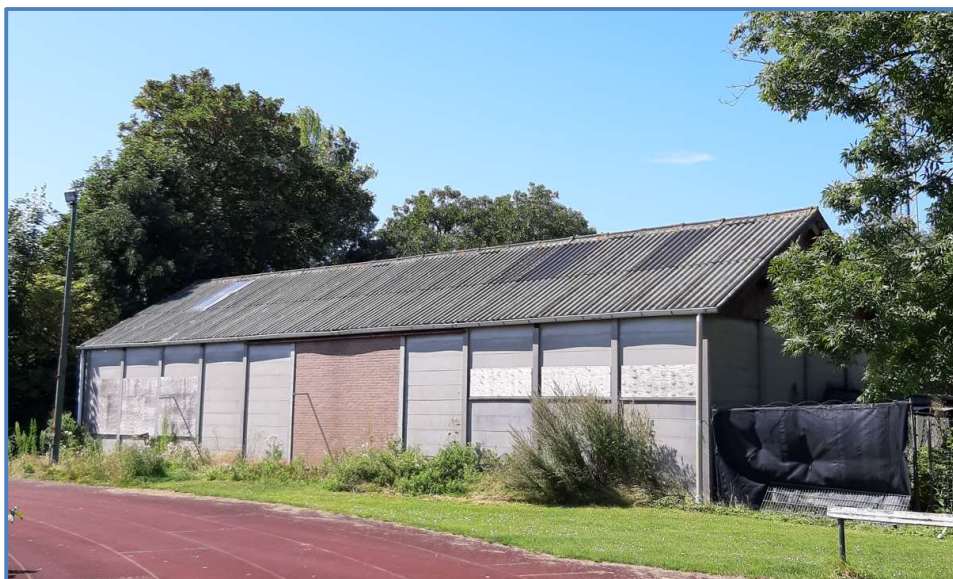
Te slopen loods '4g', Baskenburg West, achterzijde.

Aangezien het in augustus geen broedtijd meer is voor de Huismus, is afgaan op indicaties voor de aanwezigheid van gebruikte nesten en/of het beoordelen van de geschiktheid als broedplaats. De te slopen gebouwen 4c en 4g en loods 'Auto-Garant' zijn op 24 juli, 10 en 14 augustus 2021 van alle zijden visueel onderzocht met behulp van een verrekijker, waarbij is gelet op de aanwezigheid van Huismussen en op restanten van nesten (strootjes en dergelijke). Ook is gelet op de toegankelijkheid van holten onder de (golfplaten) daken voor mussen en vleermuizen en op de aanwezigheid van uitwerpselen van vleermuizen.

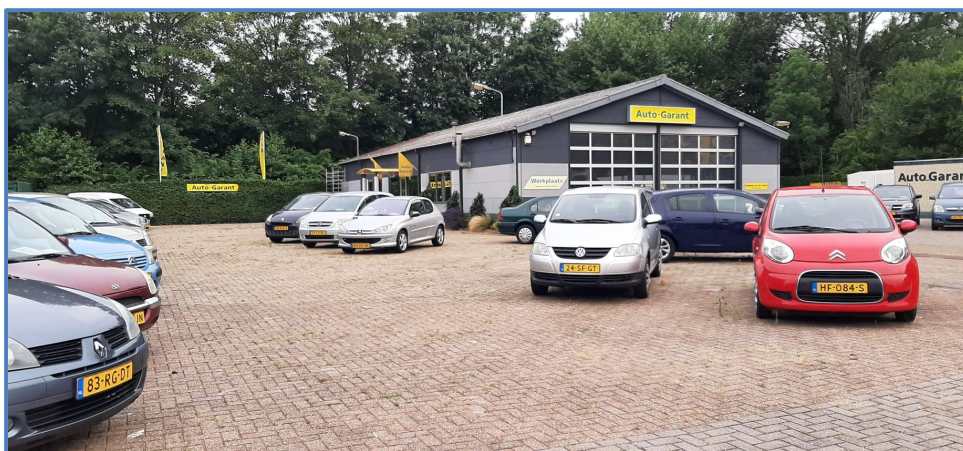
Te slopen loods op het terrein van 'Auto-Garant' aan de Gildeweg.

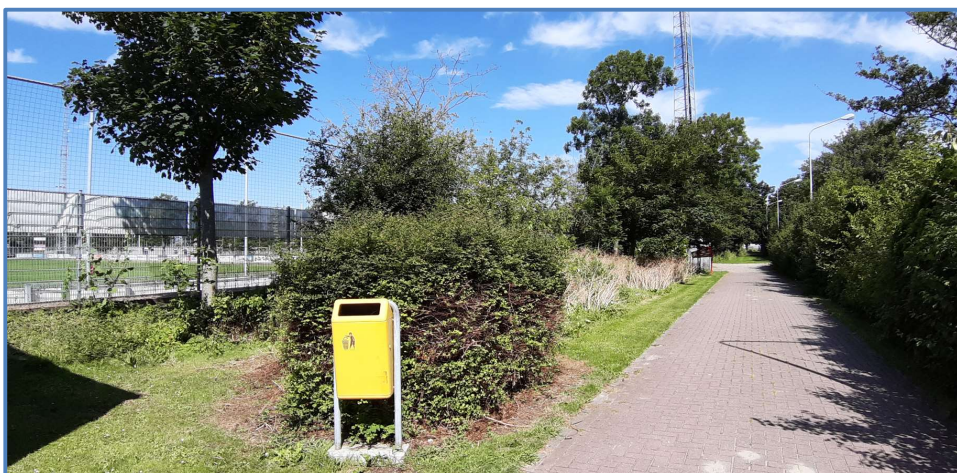
Beoogde bouwlocatie van nieuwe loods.

De bouwlocatie is bezocht op 14 augustus 2021. Deze is gesitueerd binnen het hek van het Sportpark Irislaan en wordt begrensd: aan de zuid door een loods voor de opslag van onderhoudsmaterieel, aan de westkant een sportveld, aan de noordkant door een verharding met een mast en aan de oostkant door een voetpad, een smalle strook beplanting, een hek en het Baskensburgpad (fietspad).

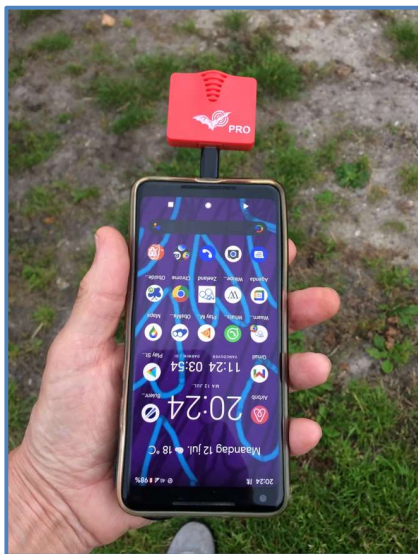
De gebruikte Echo Meter Touch 2 Pro bat-detector.

Het onderzoek vond plaats tussen 20:00 en 23:15 uur. Het was 17 graden Celsius, bewolkt, wind NW 2 Bft, maar in de luwte van de bomenrijen vrijwel windstil. Er werd gebruik gemaakt van een Echo Meter Touch 2 Pro bat-detector.

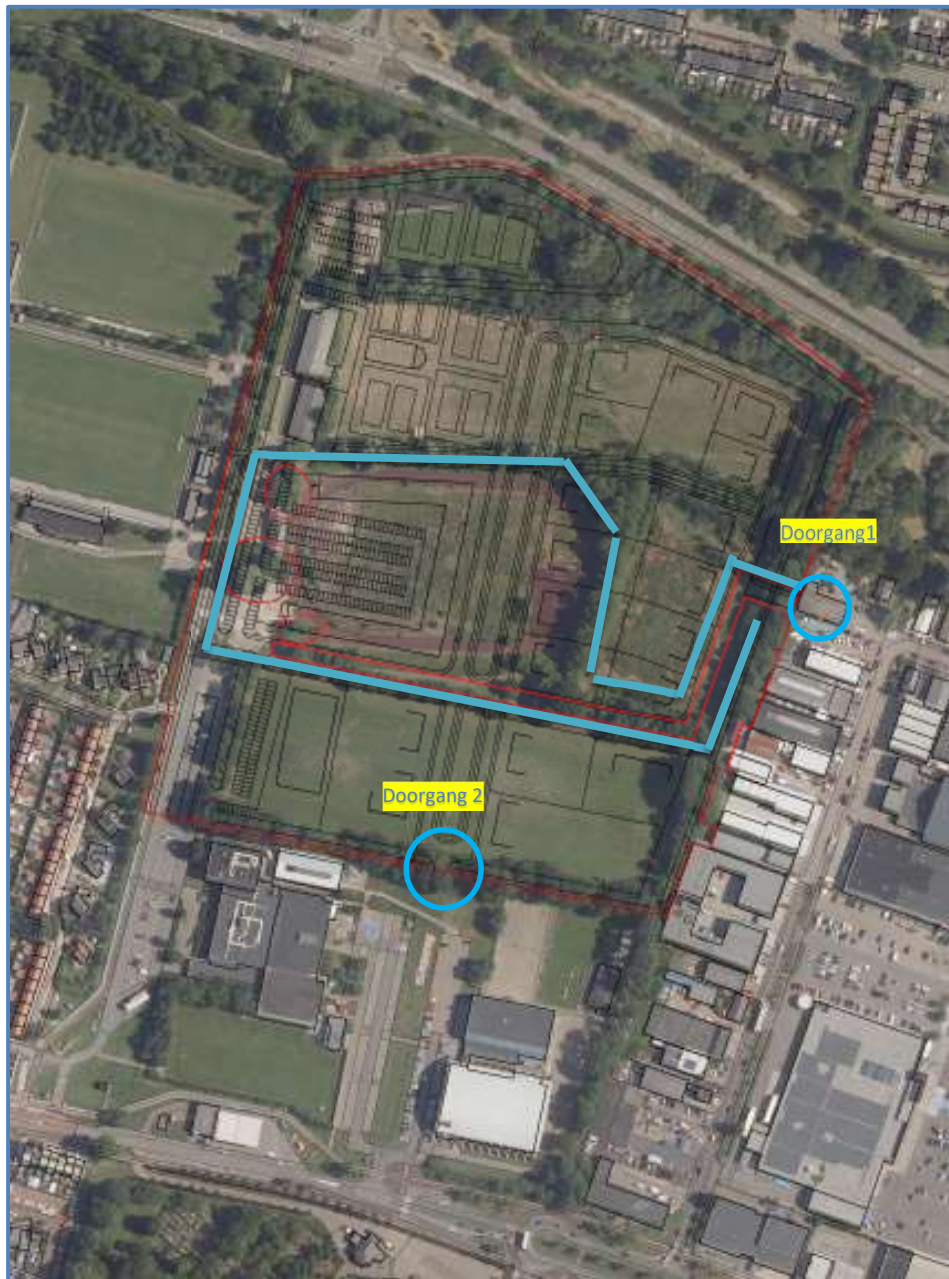
Figuur 1. Leidingen- en wegentracé (met riolering) van de herinrichting van Baskensburg West in Vlissingen. Blauwe lijnen: globale begrenzing van Fase1. Blauwe cirkel 'doorgang 1': te slopen loods op het terrein van Auto-Garant. Ten westen hiervan wordt een doorsteek gemaakt door de bomenrij. Blauwe cirkel 'doorgang 2': mogelijke ontsluitingsroute naar President Rooseveltlaan. Rode cirkels: aanleg riolering waarbij mogelijk bomen/boomgroepen verdwijnen.

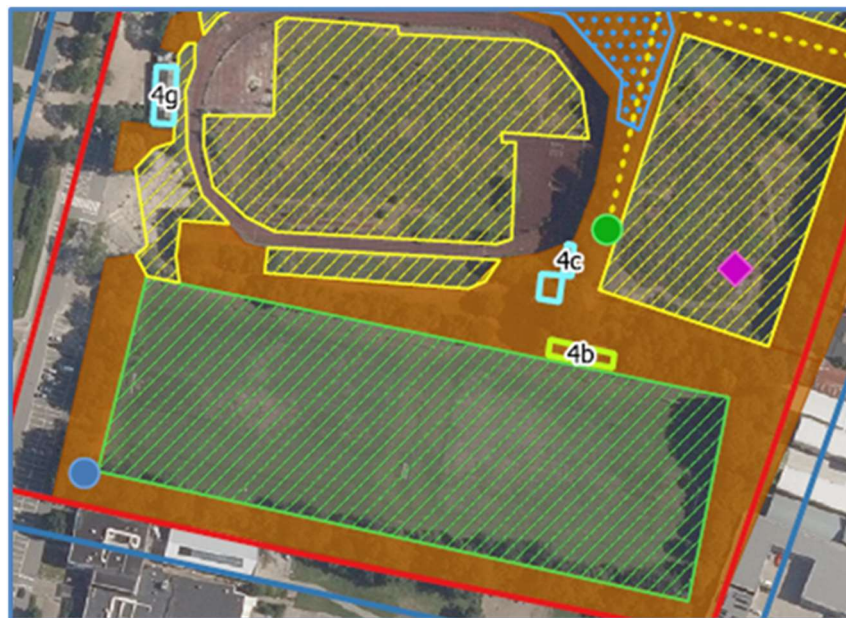
Figuur 2. Nummering en ligging van de onderzochte, af te breken gebouwen.

Vormen de af te breken gebouwen 4b, 4c en 4g verblijfplaatsen voor vleermuizen? De ligging en nummering van de onderzochte gebouwen is weergegeven in figuur 2.

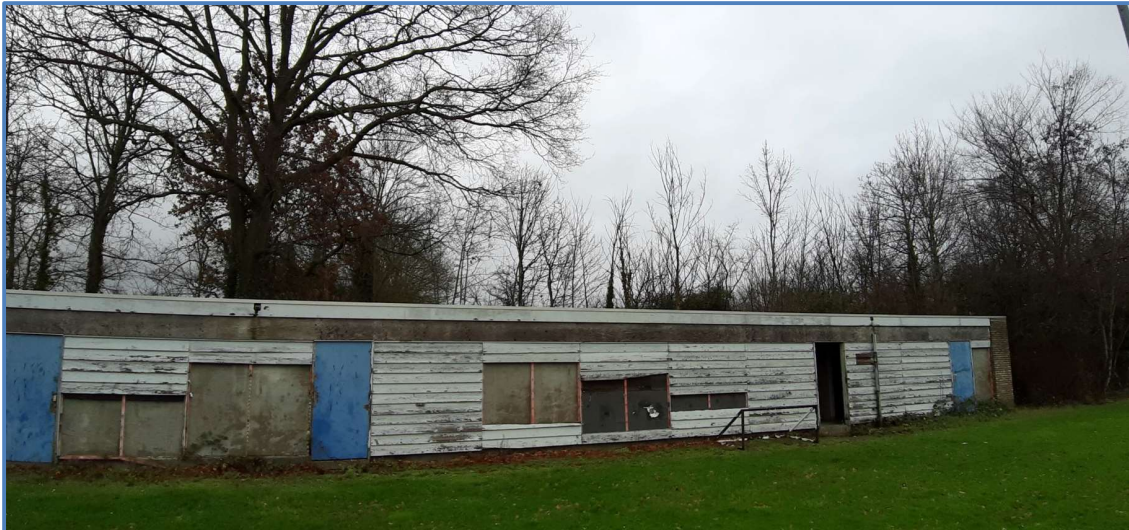
Te slopen gebouw 4b, de voormalige kleedkamers.

Bezocht op 4 en 19 januari 2022. Alle ruimten werden bezocht en onderzocht met behulp van een zaklamp. Er zijn geen vleermuizen, noch uitwerpselen van vleermuizen aangetroffen. Na de bezoeken zijn alle deuren dichtgeschroefd. De houten betimmering werd als ongeschikt beoordeeld als verblijfplaats voor vleermuizen.

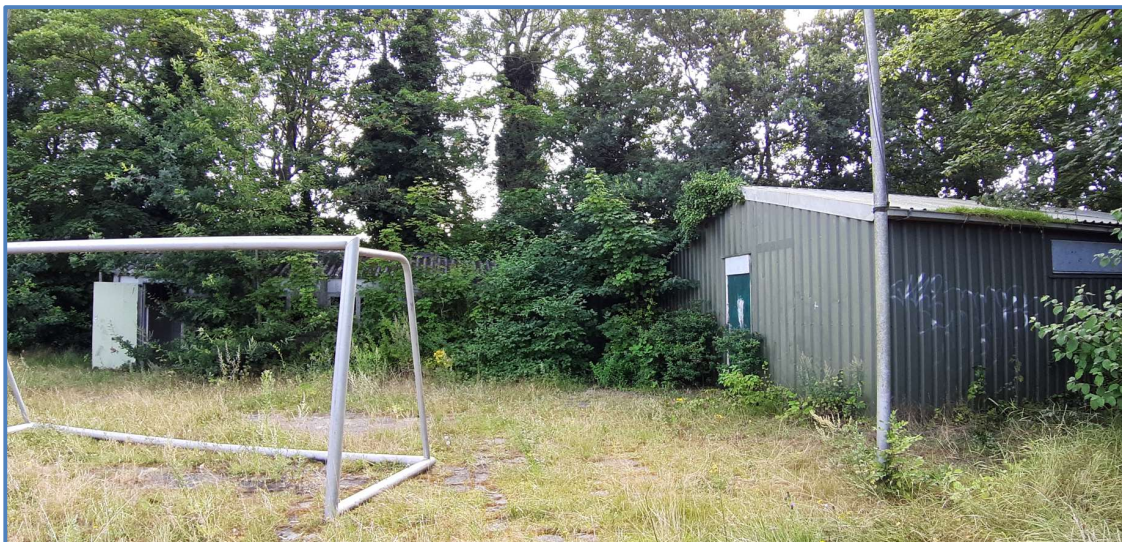
Te slopen groene loods '4c', Baskenburg West.

Bezocht op 4, 19 en 26 januari 2022. Op 26 januari werd de 'groene loods' ook van binnen gecontroleerd op de eventuele aanwezigheid van vleermuizen. Alle hoeken en gaten werden geïnspecteerd met behulp van zaklampen. Er zijn geen vleermuizen, noch uitwerpselen van vleermuizen aangetroffen. De openingen onder het dak werden als ongeschikt beoordeeld als verblijfplaats voor vleermuizen. Van de bijgebouwtjes was al eerder geconcludeerd dat deze ongeschikt zijn als verblijfplaats voor vleermuizen.

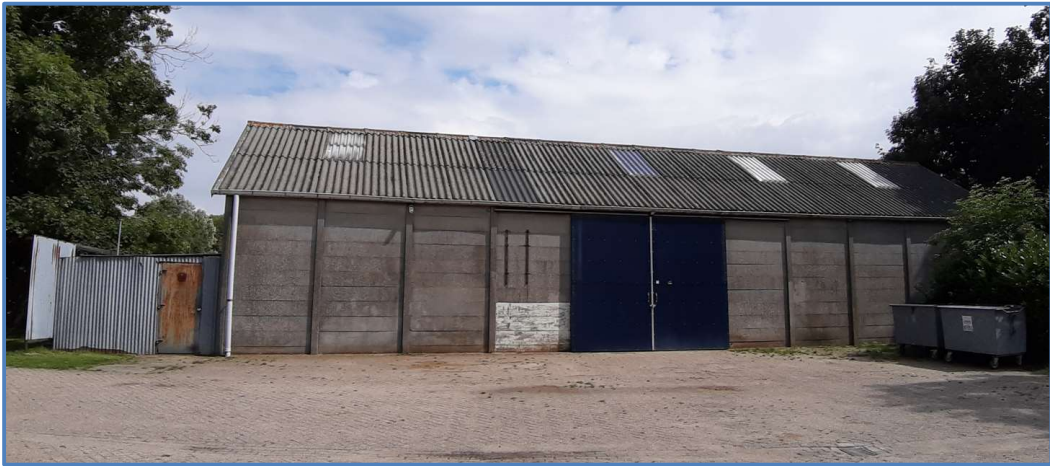
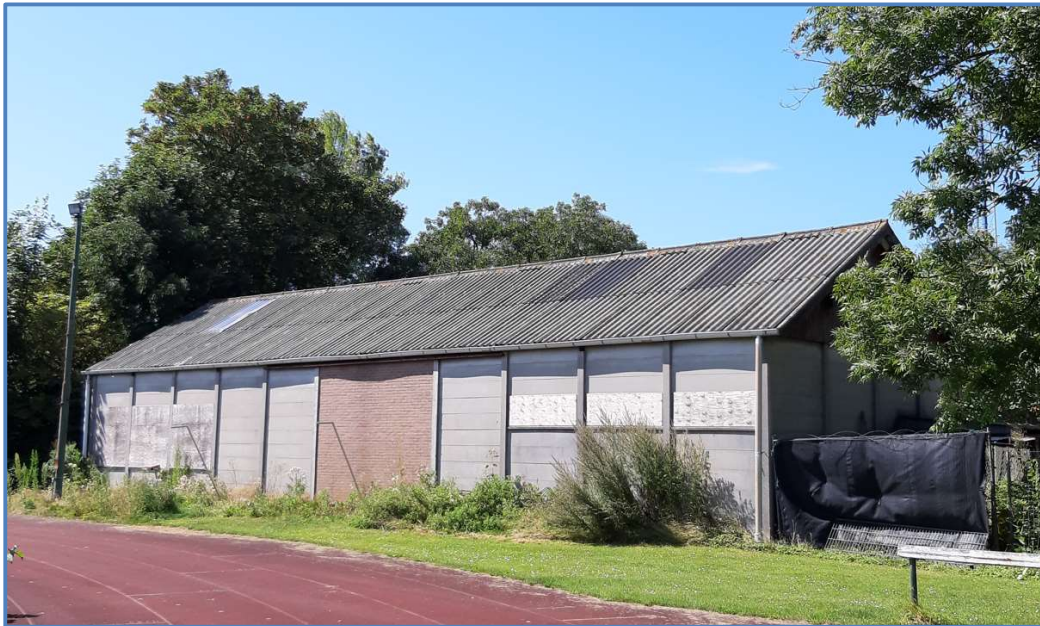
Te slopen loods '4g', Baskensburg West, voorzijde.

Te slopen loods '4g', Baskensburg West, achterzijde.

Op 19 januari 2022 werd deze loods ook van binnen gecontroleerd op de eventuele aanwezigheid van vleermuizen. Er zijn geen vleermuizen, noch uitwerpselen van vleermuizen aangetroffen. De openingen onder het dak werden als ongeschikt beoordeeld als verblijfplaats voor vleermuizen.

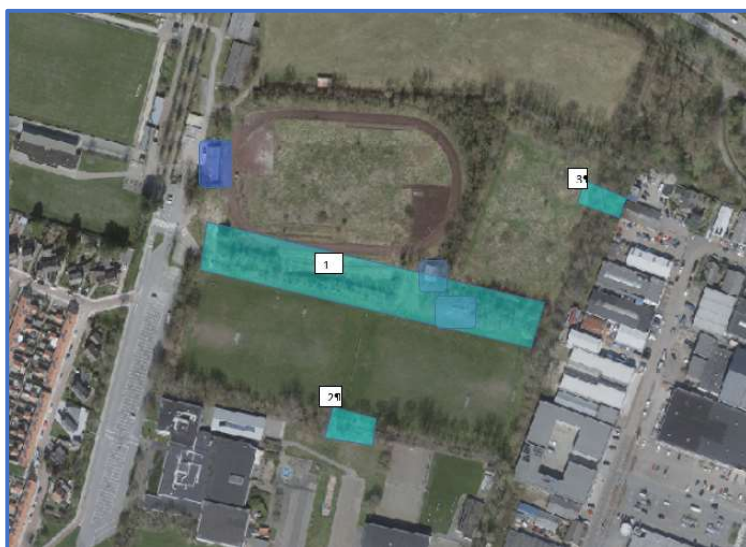
Figuur 3. De met blauwgroene rechthoeken aangegeven bomen en struwen zullen worden gekapt.

Vormen de te kappen bomen in het plangebied verblijfplaatsen voor vleermuizen? De te kappen bomen zijn weergegeven in figuur 3. Allerlei holten kunnen aantrekkelijk zijn voor vleermuizen, zoals verlaten spechtenholten of holten die door rotting bij een afgebroken tak ontstaan zijn. Om als goed vleermuisverblijf te dienen moet zo'n gat dan wel naar boven uitgerot zijn, zodat de vleermuizen boven de opening kunnen hangen. Maar ook losse stukken schors kunnen een geschikte verblijfplaats vormen, net als vogel- of vleermuiskasten. De aanwezigheid van vleermuizen in een boomholte is vaak zichtbaar door een spoor van urine dat uit de holte langs de boomstam naar beneden loopt en door uitwerpselen die op de grond gevonden worden.

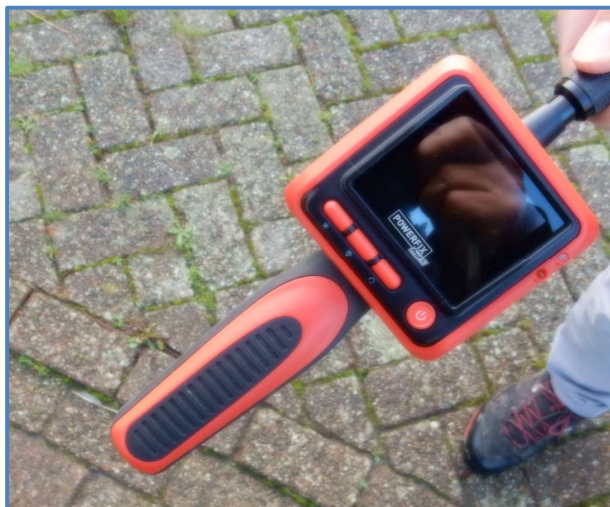
De bij de inspectie van de holten gebruikte endoscoop. Links het handvat. Op het scherm is het beeld te zien van een camera met lampje die met een slangetje in de holte wordt gebracht.

Deze verkenning leverde diverse bomen op die een nadere inspectie vereisten. Op 26 januari 2022 zijn de alle aangetroffen holten en loszittend schors onderzocht op de aanwezigheid van vleermuizen met behulp van een endoscoop. Dit gebeurde met behulp van een ladder en vanuit een door de gemeente Vlissingen beschikbaar gestelde hoogwerker, die op deskundige wijze werd bestuurd door Jan de Knijff. Na inspectie en gebleken afwezigheid van vleermuizen zijn alle onderzochte holten afgesloten met natte kranten.

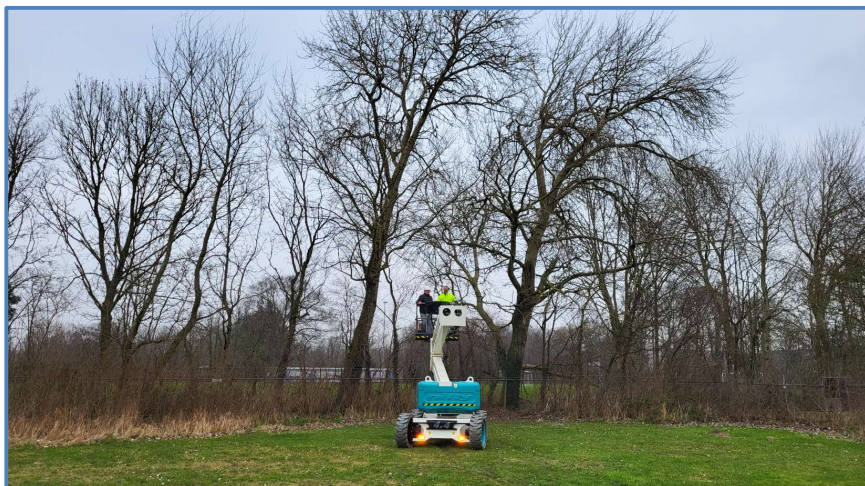
De hoogwerker met de twee onderzochte grote Grauwe abelen in gebied 2.

Twee Grauwe abelen (coördinaten 29.601 386.812 en 29.607 386.815) met veel spechtengaten, rotte plekken en een afgescheurde tak zijn onderzocht vanaf de hoogwerker. Er werden nergens vleermuizen of sporen van deze dieren aangetroffen.

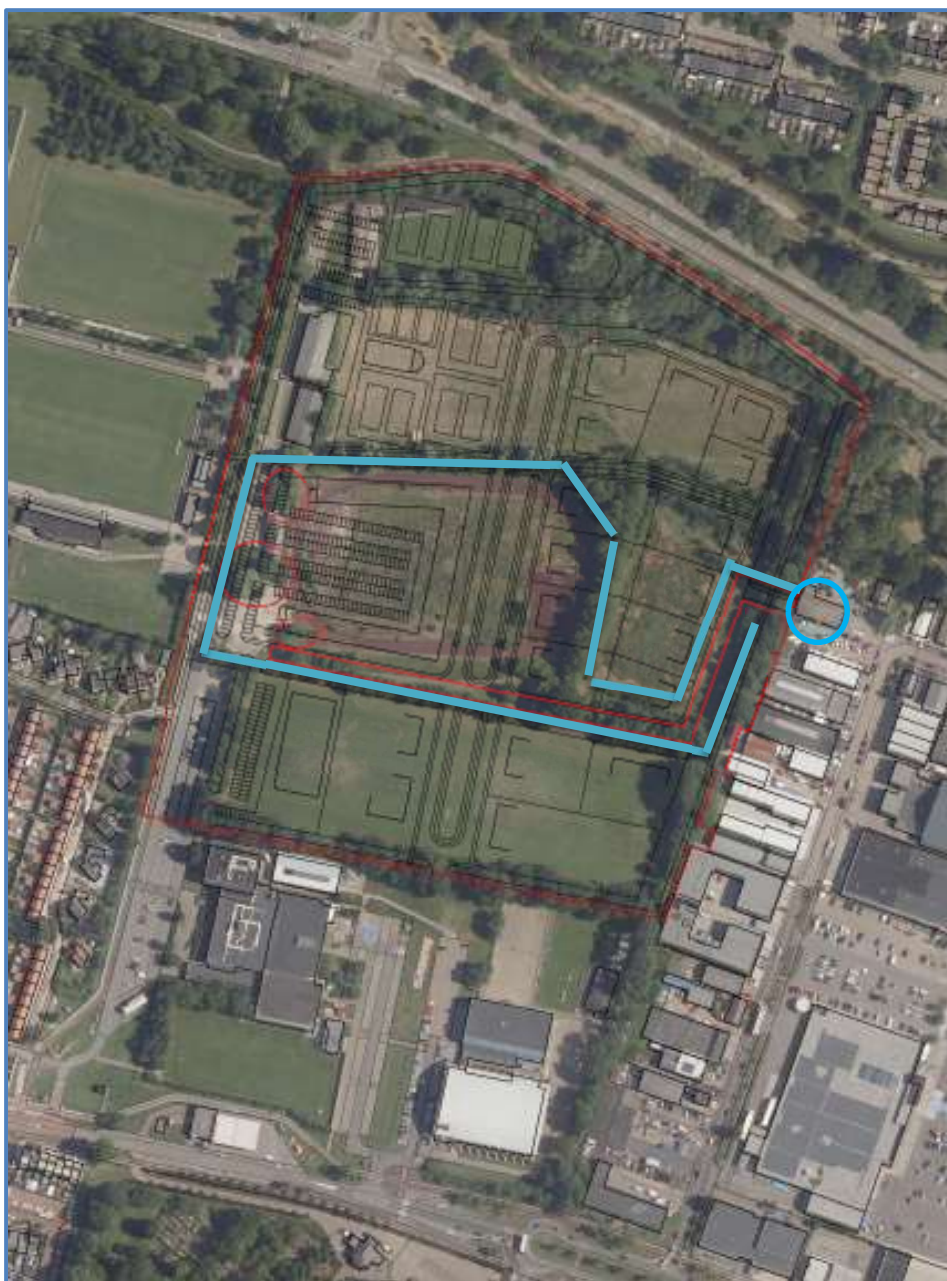
Figuur 3. Leidingen- en wegentracé (met riolering) van de herinrichting van Baskenburg West in Vlissingen. Blauwe lijnen: globale begrenzing van Fase1. Blauwe cirkel: te slopen loods op het terrein van Auto-Garant. Ten westen hiervan wordt een doorsteek gemaakt door de bomenrij. Rode cirkels: aanleg riolering waarbij mogelijk bomen/boomgroepen verdwijnen.
