VERKENNEND BODEMONDERZOEK

VASTLEGGEN NULSITUATIE

WALDERWEG 2 TE AMMERZODEN

PROJECT: N222554

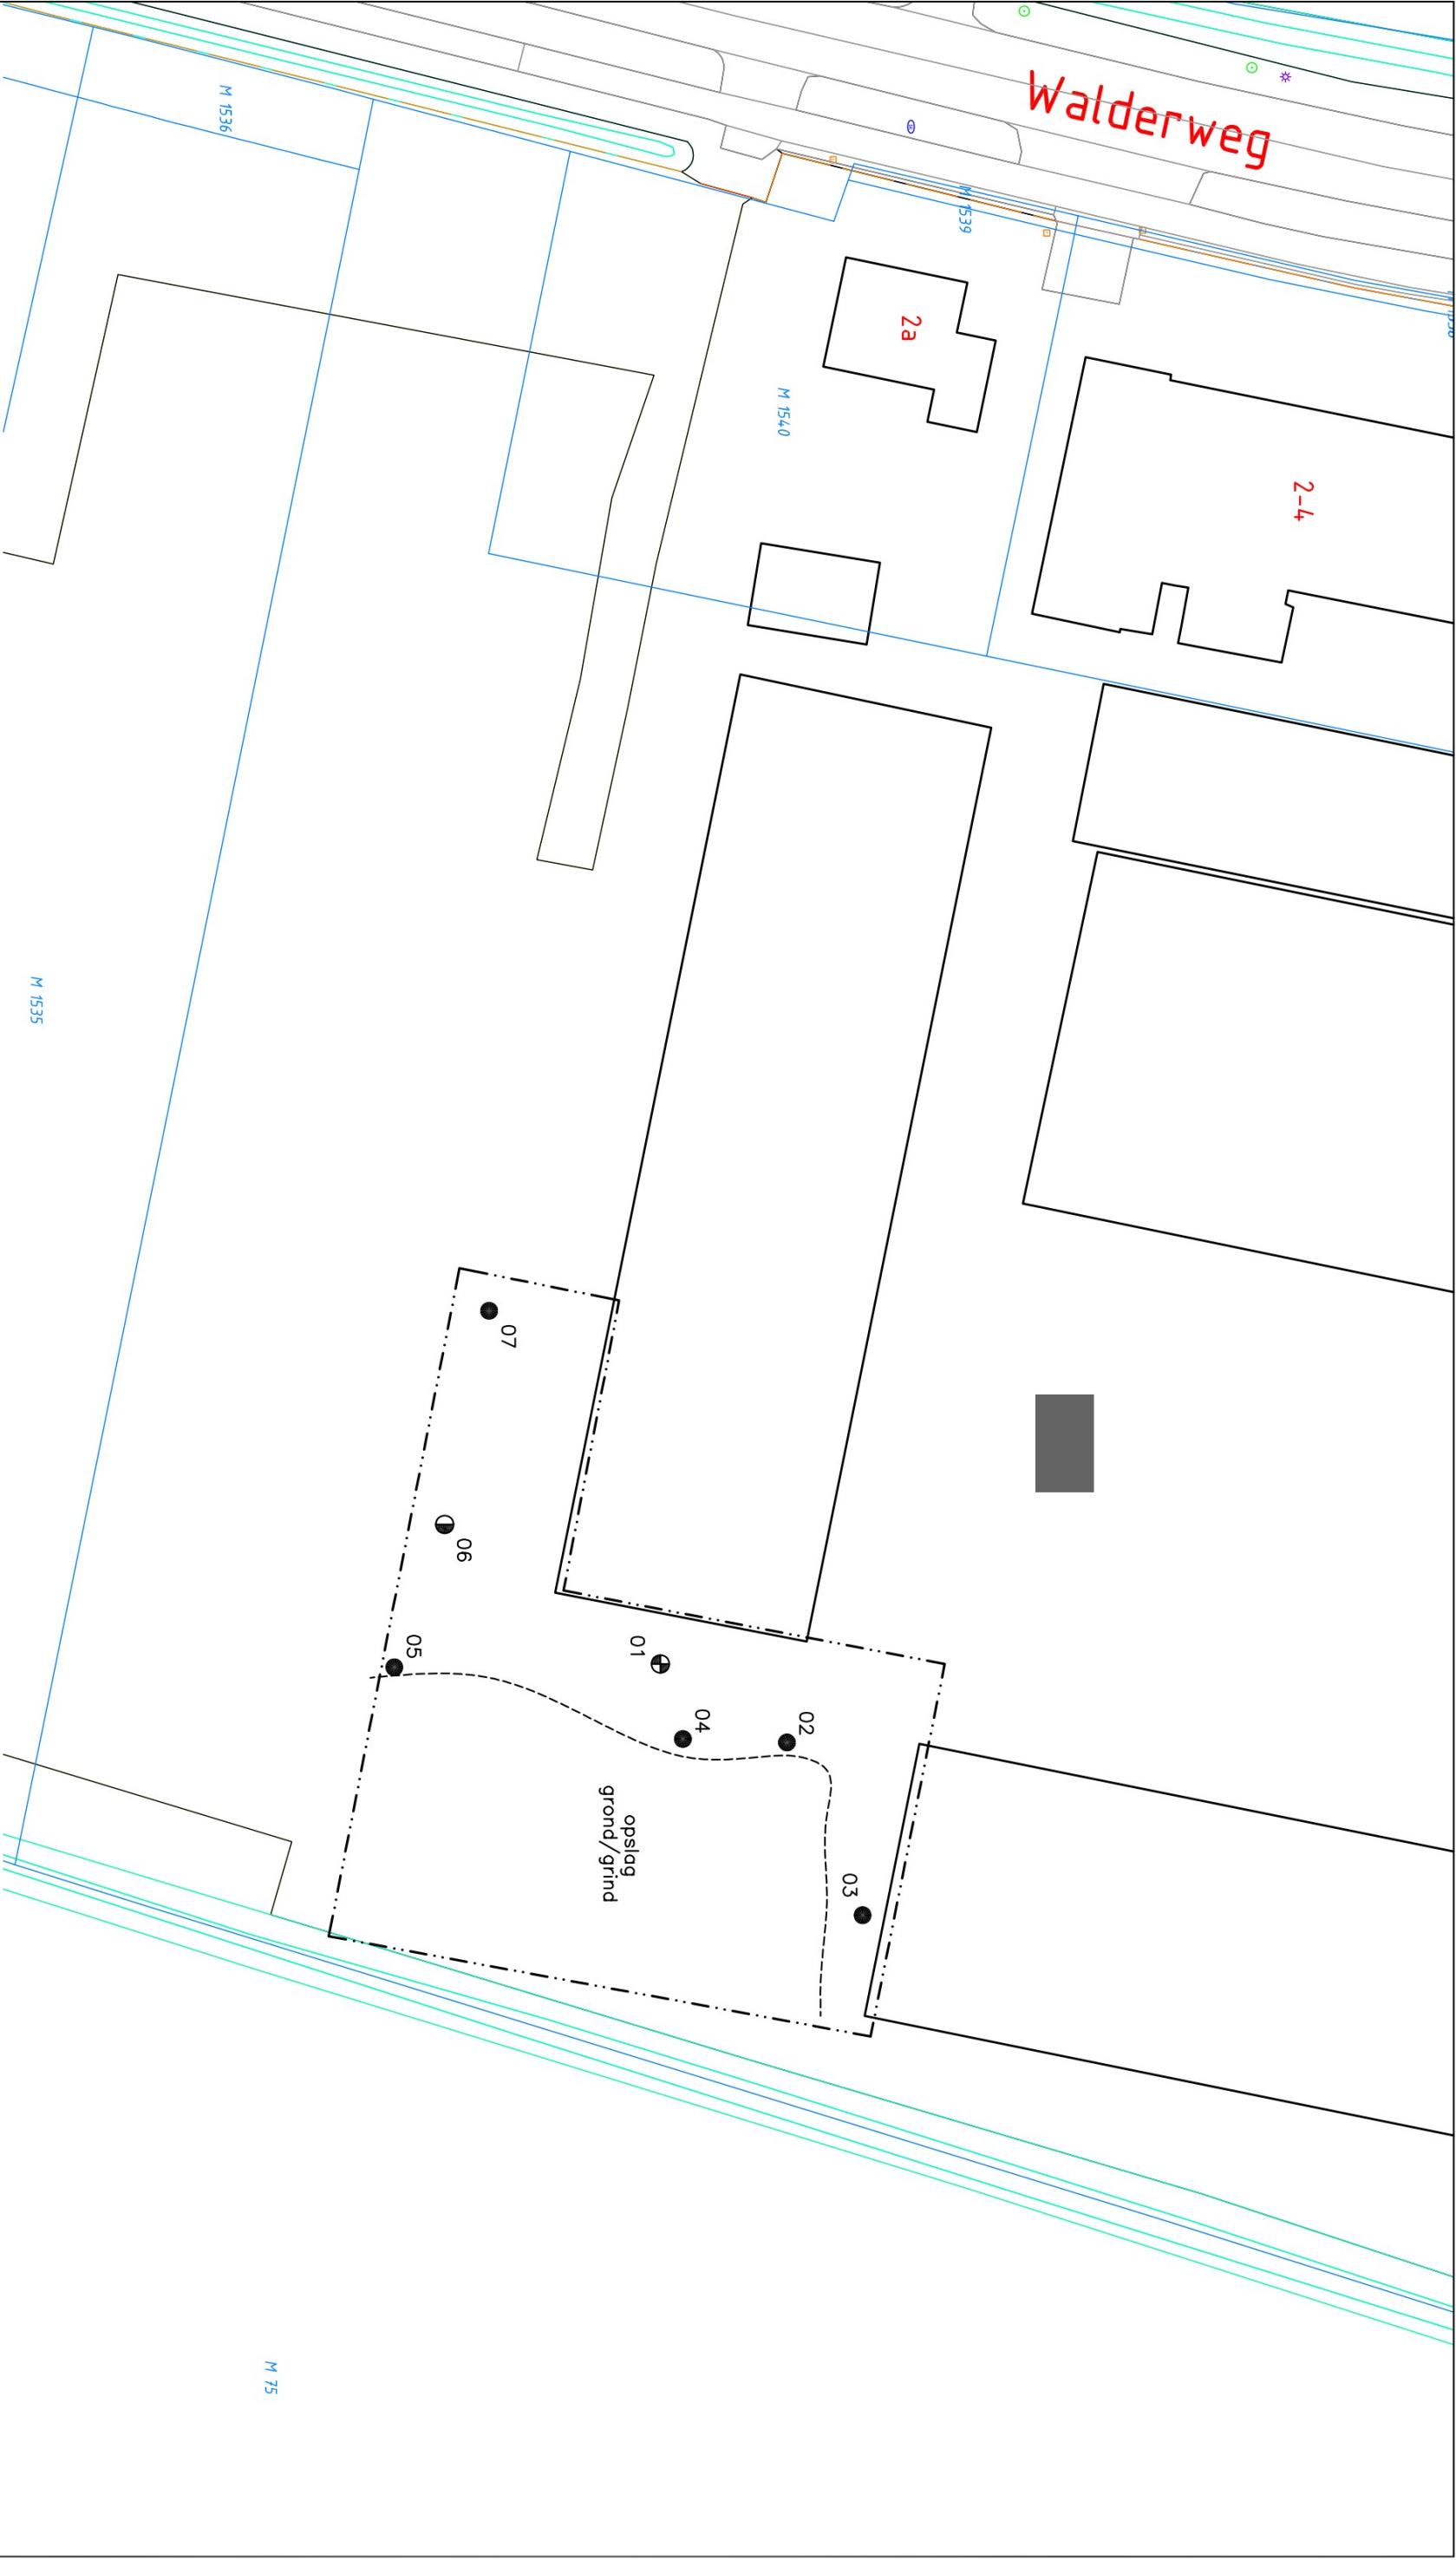
Bijlage 3

Verdeeld over de onderzoekslocatie met een oppervlakte van circa 1.500 m² zijn conform de strategie NUL vanuit de NEN 5740 de volgende boringen verricht:

- 5 boringen tot 0,5 meter -mv (02 t/m 05 en 07)
- 1 boring tot 2,0 meter -mv (06)
- 1 boring tot 1,5 meter onder het grondwaterniveau en afgewerkt met peilbuis (01)
