Havenziekenhuis Rotterdam

Milieuhygiënisch vooronderzoek
Verkennd bodemonderzoek

Status : CONCEPT
Kenmerk : 1904M495/PMU/rap1
Datum : 12 juli 2019

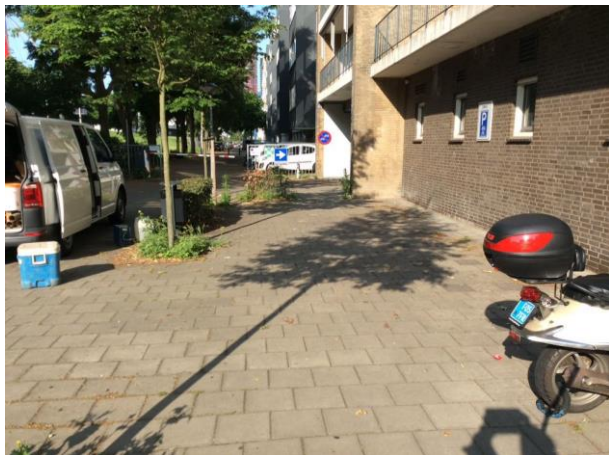
De terreinverkenning is op 4 juni 2019 uitgevoerd. Ter plaatse van boring 101 is het ontluchtingspunt van de ondergrondse tank waargenomen. Naar aanleiding van de terreinverkenning hebben zich geen wijzigingen voorgedaan ten opzichte van de reeds verkregen gegevens uit het vooronderzoek.

Fotonummer 1: Ter plaatse van de hbo-tank deellocatie 1.
