VERKENNEND BODEMONDERZOEK

DE HARPEN, GELDERMALSEN

PROJECT: N219192

Titel VERKENNEND BODEMONDERZOEK ten oosten van De Harpen te Geldermalsen

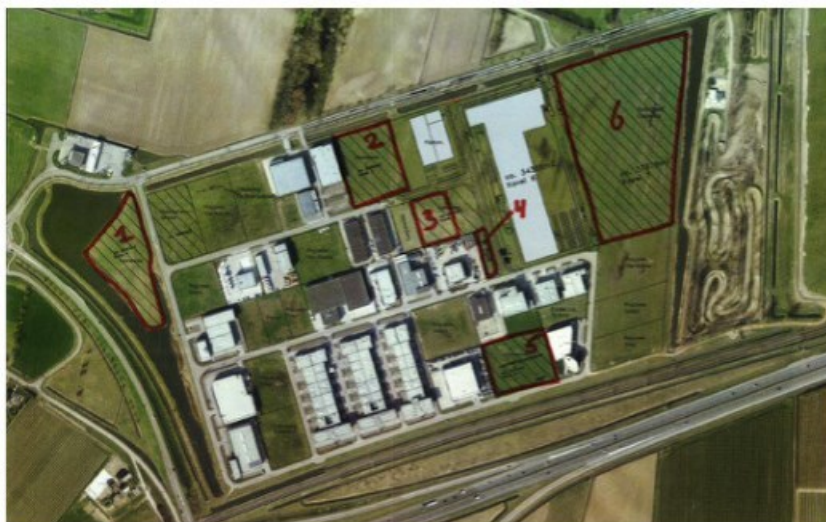
In het verleden zijn de percelen altijd in gebruik geweest voor agrarische doeleinden waaronder boomgaard. In onderstaand figuur zijn de onderzoekslocaties weergegeven.
