**Proces-Verbaal van Oplevering (PVvO)  
Opsporingswerkzaamheden van Ontplobbare  
Oorlogsresten (OOO) binnen het opsporingsgebied  
'Clivia Huissen'.**

**PROJECTNAAM ECG** : Clivia Huissen  
**PROJECTNUMMER ECG** : 376-022  
**OPDRACHTGEVER** : Royal Berry  
**DATUM** : 16 juni 2023  
**DOCUMENTCODE** : 376-022-PVvO-01  
**STATUS** : Definitief  
**DISTRIBUTIELIJST** : Explosive Clearance Group BV  
                               Royal Berry  
                               Gemeente Lingewaard

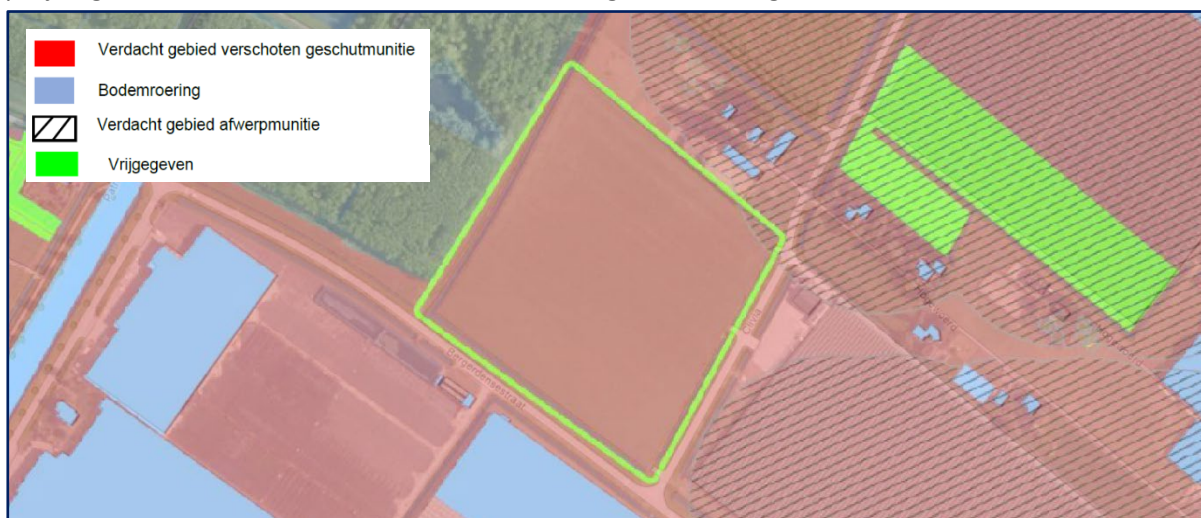
**Figuur 2** Detectiegebied(en) (Groen omlijnd) op de Bodembelastingkaart van de gemeente Lingewaard.

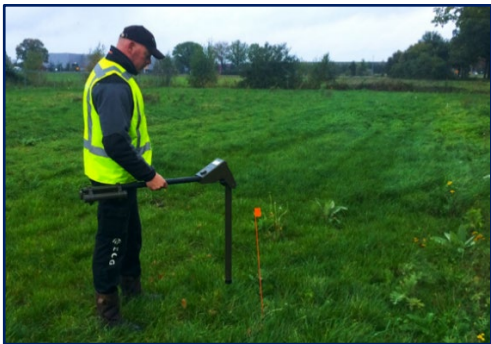
SYSTEEM	CONFIGURATIE	AFBEELDING MEETSYSTEEM
SBL10 magnetometer	<b>Producent:</b> Sensys <b>Soort systeem:</b> Passief meetsysteem <b>Aantal sondes:</b> 1 <b>Hoogte van de sonde t.o.v. het maaiveld:</b> 10cm <sup>1</sup> <b>Dieptebereik:</b> 4,5m <sup>1</sup> -mv

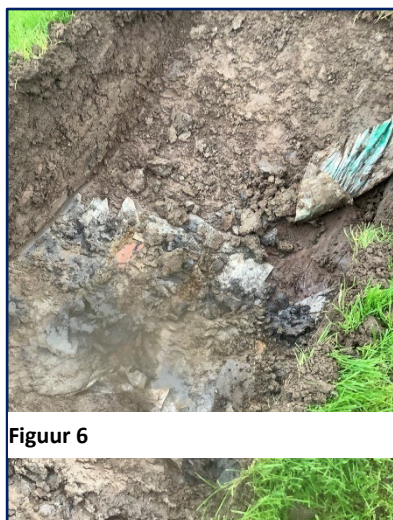
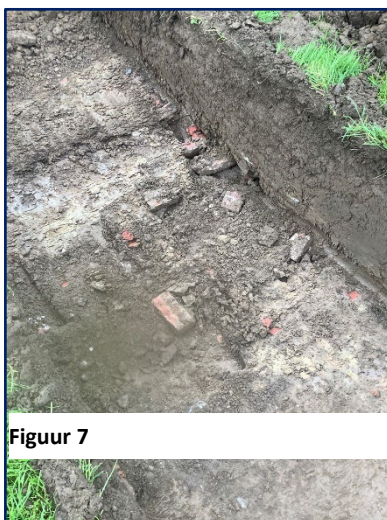
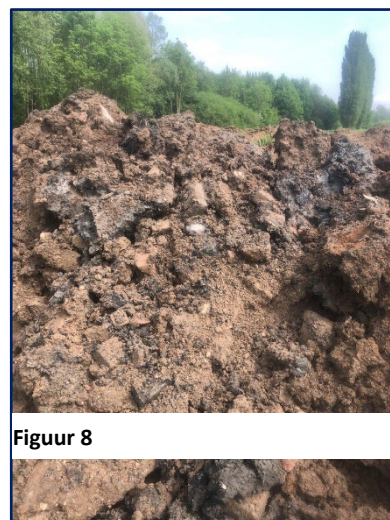
Tijdens de ontgraving van de oude watergang is de verstoringe bovenlaag verwijderd waarna de resterende vrijgavediepte onderzocht kon worden. De verstoringen werden o.a. veroorzaakt door de aanwezigheid van puin wat gebruikt is om de sloot te dempen (zie navolgende figuren 6, 7 en 8).

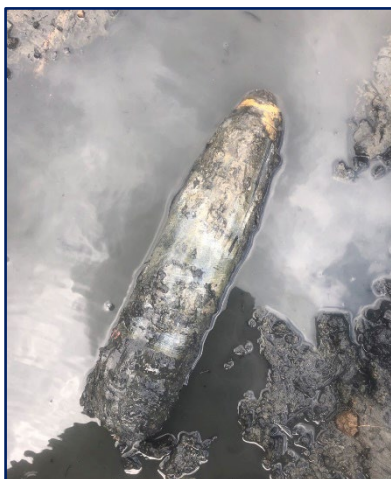
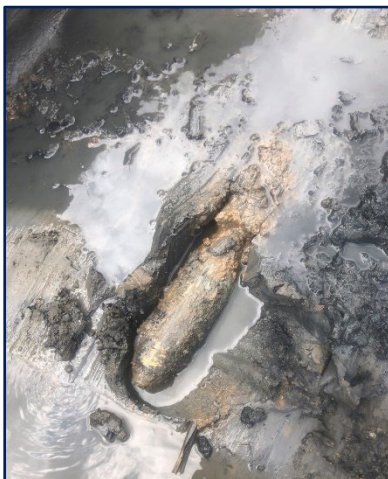
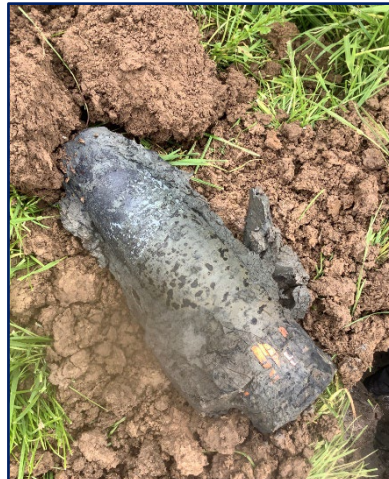
Tijdens de opsporingswerkzaamheden zijn (restanten van) OO aangetroffen welke ter vernietiging overgedragen dienen te worden aan de EODD. Een overzicht van de aangetroffen OO is te vinden in **bijlage 4** (overdrachtsformulier EODD). De overdracht heeft plaatsgevonden op 17 mei 2023 en 14 juni 2023.

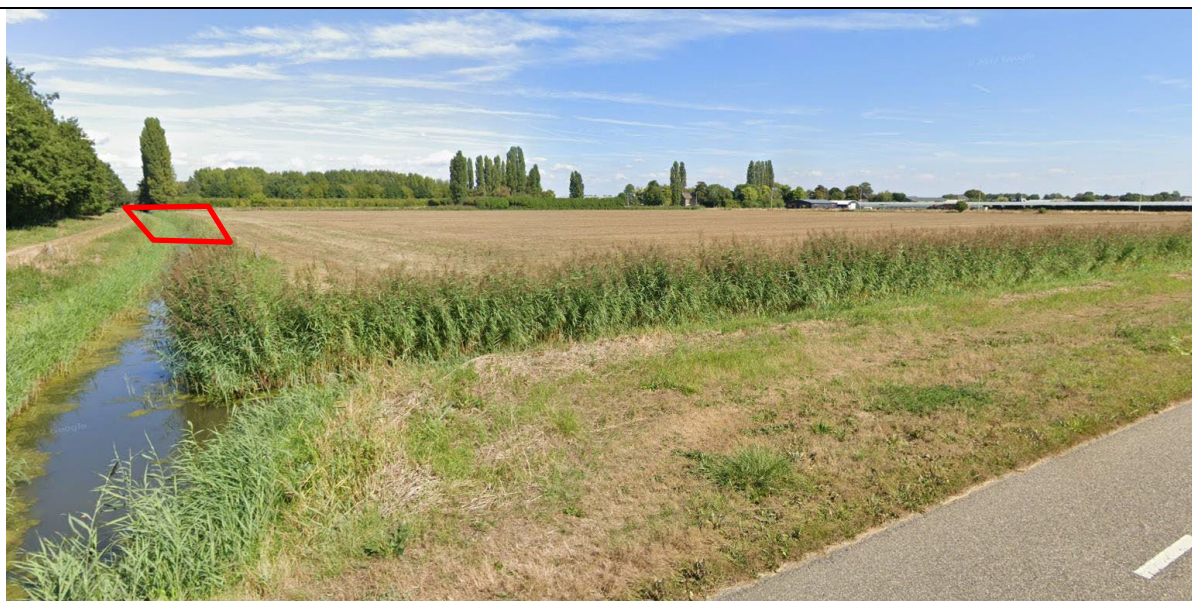
**NG 1** – Watergang en oeverbegroeiing

Gebieden die niet te detecteren zijn door de aanwezigheid van belemmerende elementen, zijn beschreven in de obstakeltekening (**bijlage 3**). Als deze in de toekomst onderzocht dienen te worden

op de aanwezigheid van OO, dan dienen eerst de belemmeringen weggenomen te worden waarna realtime oppervlakedetectie kan plaatsvinden.

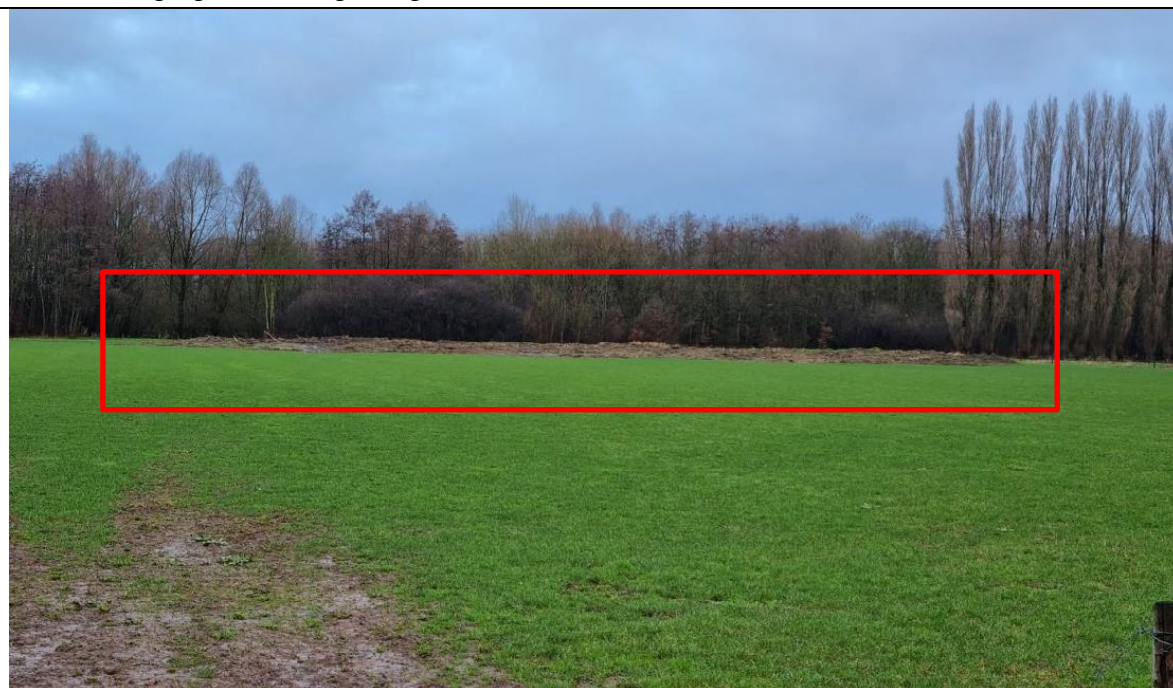
**NG 2** - Slibdepot
