Groot onderhoud Stammerdijk

mer-beoordelingsnotitie

Klant: Waternet

Referentie: BH8180-RHD-ZZ-XX-RP-Z-0026

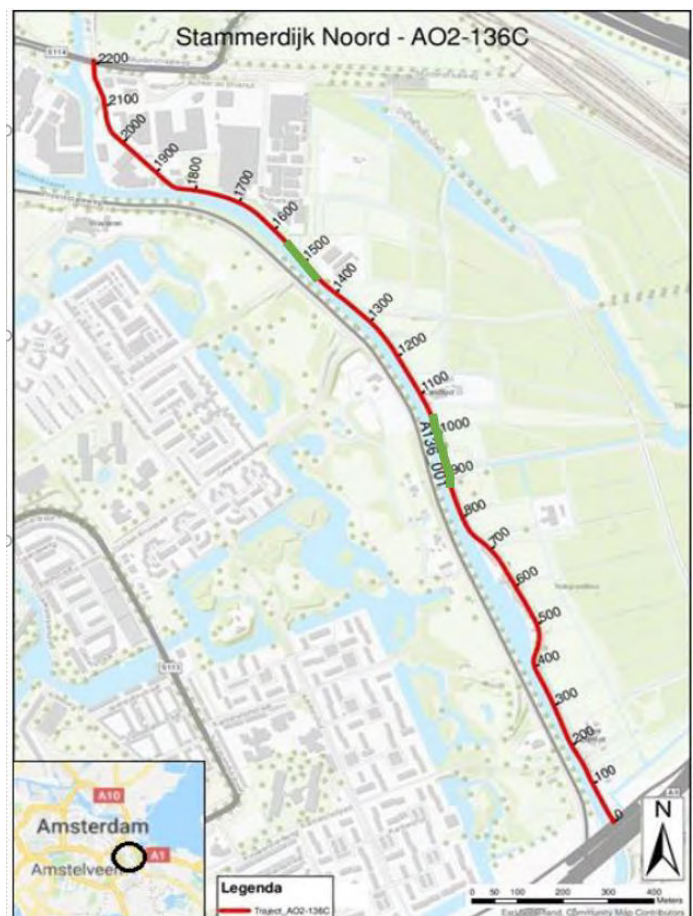
Figuur 2. Hoogteopgave Stammerdijk noord

Bij de toetsing en de nadere scopebepaling van deze dijk is gebleken dat een groot deel van de dijk niet hoog genoeg ligt om waterveiligheid in de achterliggende polders te garanderen. De delen van Stammerdijk noord (A136) en Stammerdijk zuid (A137) die zijn afgekeurd op hoogte, zijn te zien in rood in onderstaande figuur 1. De dijk heeft geen problemen op het gebied van stabiliteit en andere faalmechanismen. Voor een overzicht van de onderzochte faalmechanismen: zie bijlage 1.

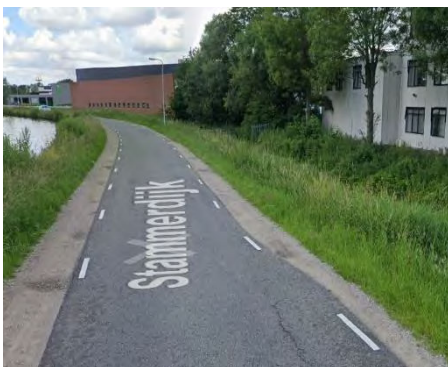
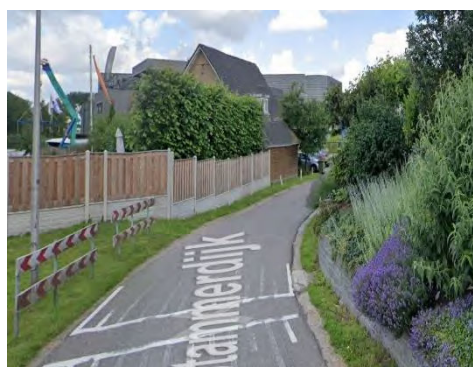
Figuur 6. Deeltraject A

Dit deeltraject kan globaal worden ingedeeld in 2 delen: het noordelijk deel (metrerings 1800-2240) en het zuidelijk deel (metrerings 1550 – 1800). Het noordelijk deel van deeltraject A ligt op het bedrijventerrein Stammerdijk. Op dit stuk van het deeltraject heeft de dijk onder de weg een hoogtetekort van circa 70 centimeter. De gebouwen en objecten op dit bedrijventerrein staan erg dicht op de weg en zijn zowel aan de polderzijde als aan de boezemzijde, tussen het water en de dijk, gesitueerd. Het zuidelijk deel van dit deeltraject ligt in een meer landelijk gebied. De dijk is hier gekenmerkt als een 'groene dijk', met naast de weg enkel gras. Op dit deel van het deeltraject heeft de dijk een hoogtetekort van circa 50 centimeter.

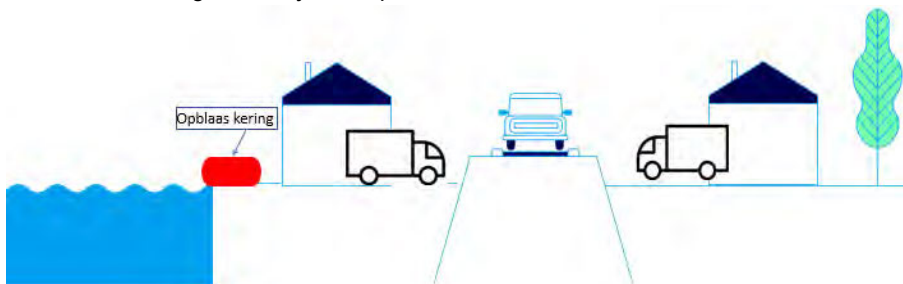
Figuur 11. Principeschets opblaasbare kering

De waterveiligheid in het achterland kan worden geborgd door middel van het aanbrengen van een opblaasbare kering in de kade. Deze kering wordt opgeblazen bij hoogwater en zo het hoge water uit de boezem tegenhoudt. In normale omstandigheden is deze opblaasbare kering opgevouwen in de waterkant. Bij hoogwater blaast de kering zich automatisch op. Bij deze bouwsteen dient o.a. met het volgende rekening te worden gehouden:

- Er verandert niets aan de huidige inrichting van het gebied;
- In geval van hoogwater wordt automatisch een luchtkering opgeblazen. De rest van de tijd is de kering niet zichtbaar en opgeslagen in de kade;
- De kering is moeilijk te inspecteren en te beheren.

kering te inspecteren en te beheren. Omdat mogelijke schade aan de opblaasbare kering niet direct goed zichtbaar is, is dit geen toekomstbestendige maatregel.

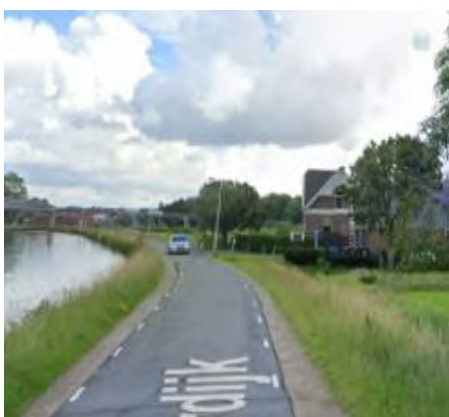
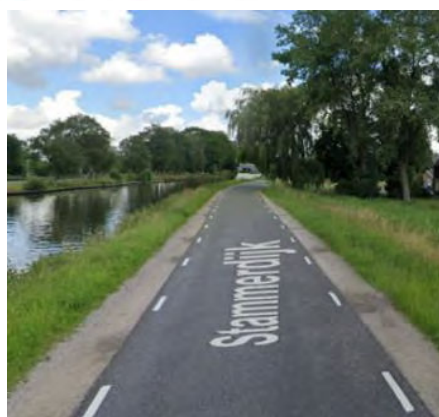
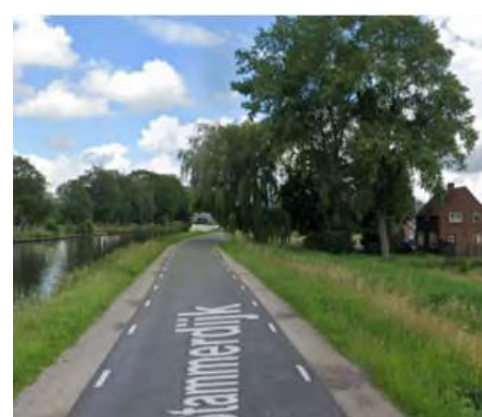
Figuur 15. Deeltraject B1

Deeltraject B1 ligt op de Stammerdijk-noord, tussen het bedrijventerrein "Stammerdijk" in het noorden en het "Zwanengat" in het zuiden. Het gaat om metrerings 1050 tot 1450, waar de dijk een hoogtetekort heeft van circa 40 cm om de komende 30 jaar de waterveiligheid te garanderen. Dit deeltraject ligt in landelijk gebied. De dijk is op de meeste plekken van gras met op een enkele plek een boom naast de weg. Naast de dijk staan twee boerderijen (waarvan één zorgboerderij (Landlust)) en een oude molen die gebruikt wordt als woning.

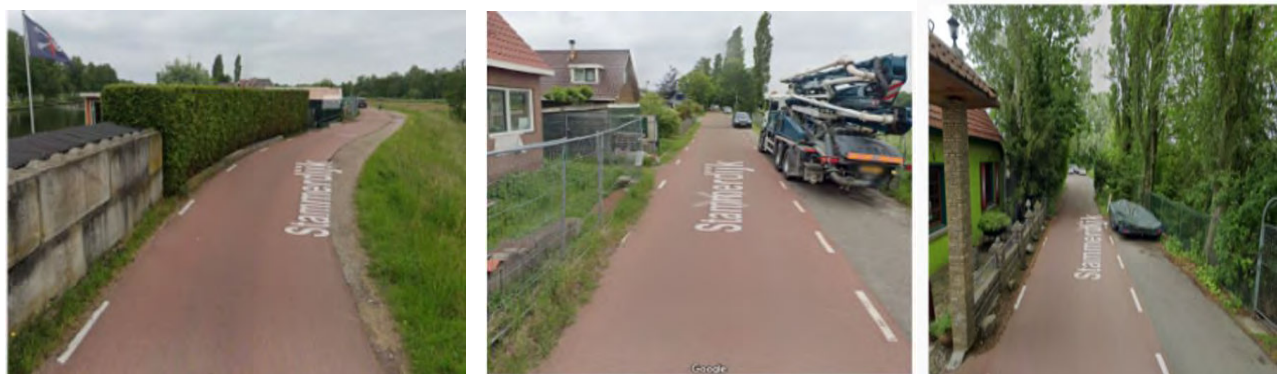
Figuur 18. Deeltraject B2

Deeltraject B2, in de omgeving bekend als 'het Zwanengat', ligt ter hoogte van het midden van de Stammerdijk-Noord tussen metrerings 400 en 875. Het deeltraject heeft een hoogtetekort van gemiddeld 30 tot 40 centimeter. Dit deeltraject kenmerkt zich door buitendijks gelegen bebouwing; tussen het boezemwater en de waterkering. De huizen staan erg dicht op de weg. Aan de oostkant van de dijk, de polderzijde, ligt een teensloot waaraan een stuk weiland grenst. Aan deze kant van de dijk staat geen bebouwing. Direct naast de weg zijn parkeervakken gelegen en staan enkele bomen. De bewoners op dit traject hebben aangegeven dat de parkeervakken gebruikt worden en niet mogen verdwijnen.

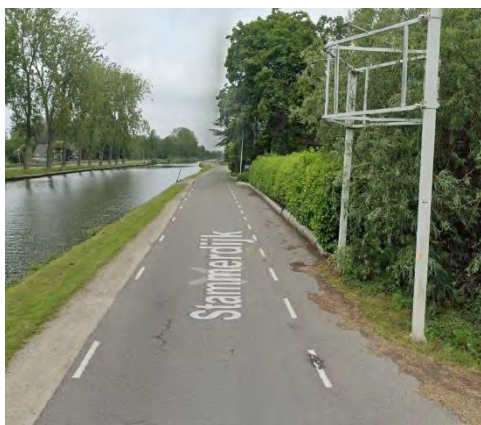
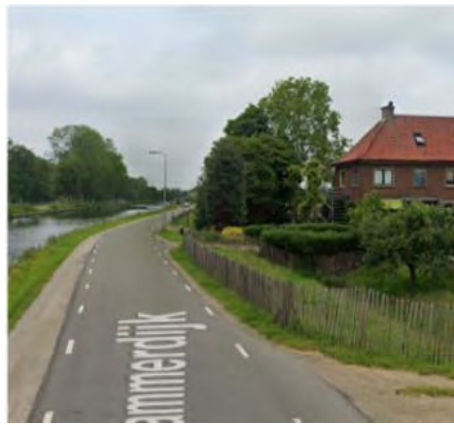
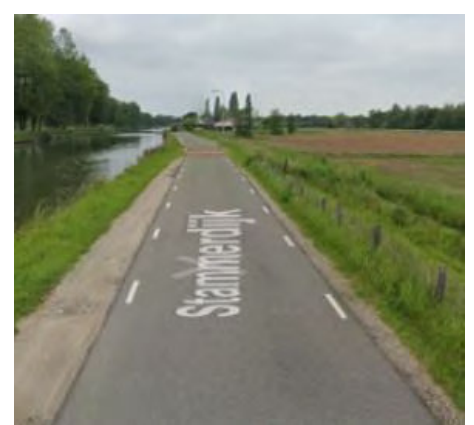
Figuur 26. Deeltraject B3

Deeltraject B3 ligt op de Stammerdijk-noord, tussen het "Zwanengat" in het noorden en de A10 in het zuiden. Het gaat om metrerings 0 tot 400 waar de dijk een hoogtetekort heeft van circa 30 centimeter. Dit deeltraject ligt in landelijk gebied. Op de dijk is een weg gelegen. Naast de weg is de dijk met name bekleed met gras. Ook staat er op een enkele plek een boom naast de weg. Verder staan er twee (woon)boerderijen naast de dijk, waarvan de struiken/heg van één boerderij dicht op de weg staan.

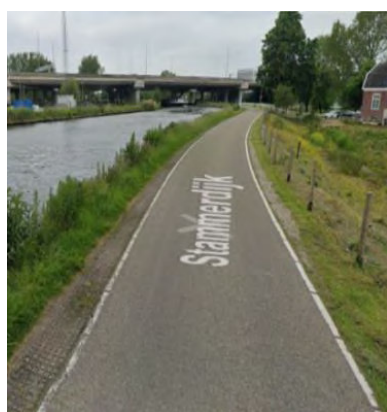
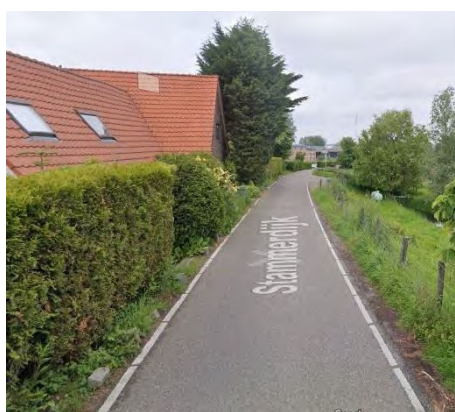
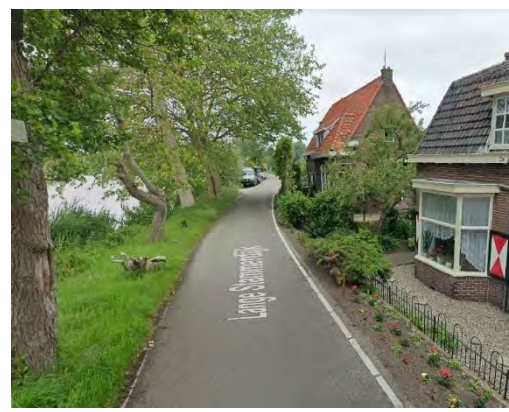
Figuur 27. Deeltraject B4

Deeltraject B4 ligt op de Stammerdijk-zuid tussen metrerings 850 en 2446. Het gedeelte tussen metrerings 1875 en 850 is goedgekeurd en valt daarmee buiten de scope van de dijkverbetering. Het gedeelte tussen metrerings 2446 en 1875 kent op veel plekken een hoogtetekort van circa 30 tot 40 centimeter, om de waterveiligheid tijdens de komende 30 jaar te garanderen. Dit deeltraject bestaat deels uit een 'groene' dijk met weinig bebouwing. Op andere delen staat meer bebouwing (woningen), zowel aan de polderzijde als aan de boezemzijde van de dijk. Enkele van deze gebouwen of bijbehorende heggen staan erg dicht op de weg. Ook staan er aan dit deeltraject enkele bomen dicht op de weg.

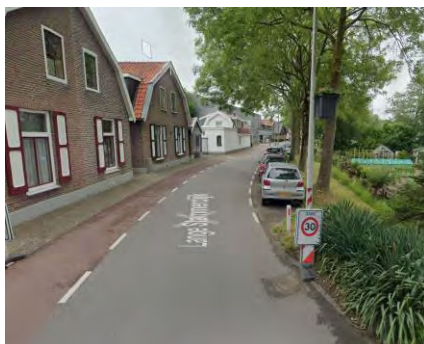
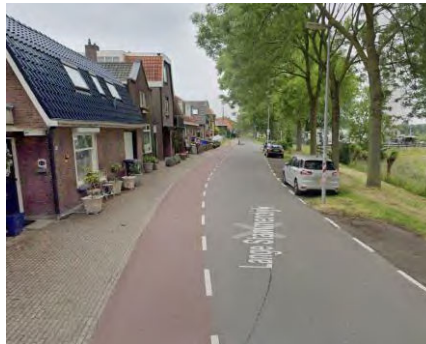
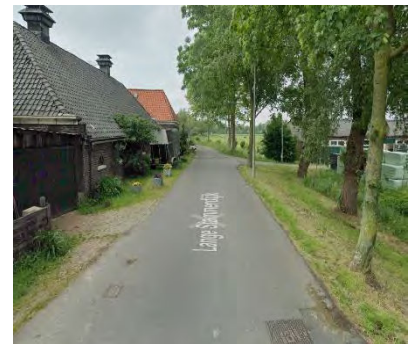
Figuur 32. Deeltraject C

garanderen. Op dit deel van de Stammerdijk staat een groot deel van de bebouwing buitendijks: tussen het boezemwater en de weg. De voorkant van de huizen staat erg dicht op de weg, veel voordeuren komen direct uit op de straat. Aan de oostkant van de dijk, de polderzijde, ligt een teensloot waaraan een groot aantal volkstuinen grenst. Aan deze kant van de dijk staat niet veel bebouwing. Direct naast de weg liggen parkeervakken en staan enkele bomen.

Het goedgekeurde gedeelte van het dorp Driemond (metreering 320 tot 0) is recentelijk opgehoogd door de gemeente Amsterdam, als onderdeel van het onderhoud. Dit gedeelte voldoet voor de komende 15 jaar aan de gestelde hoogte-eis.

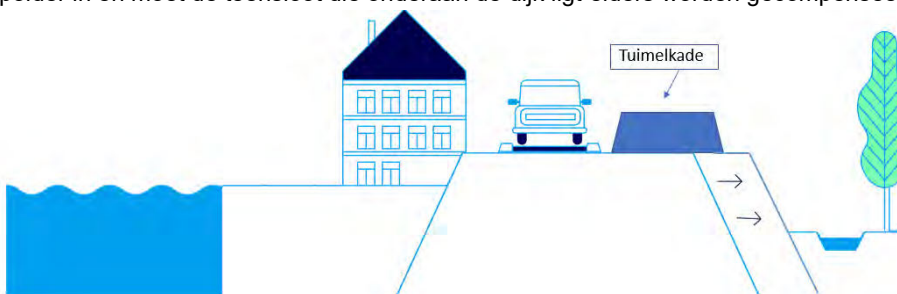
Figuur 37. Principeschets tuimelkade optie B

- b. Tuimelkade aanleggen in de berm, tussen de weg en het binnentalud en hierbij de berm verbreden als op een locatie te weinig ruimte aanwezig is. Met deze optie schuift het binnentalud verder de polder in en moet de teensloot die onderaan de dijk ligt elders worden gecompenseerd.

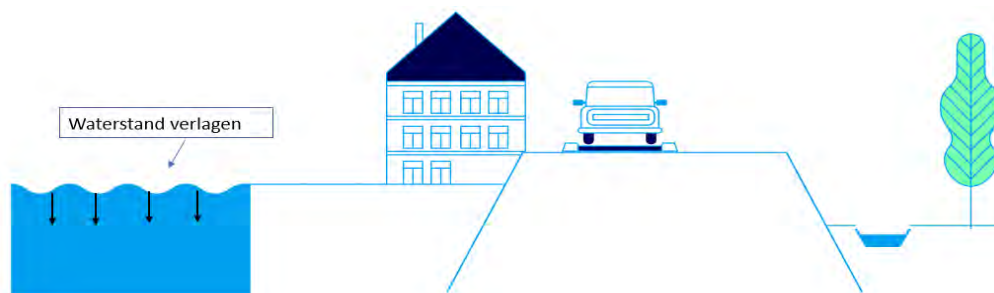
Figuur 41. Principeschets waterstandsverlaging

De waterveiligheid kan ook worden geborgd door het waterpeil in de weespertrekvaart/Gaasp te laten dalen. Bij deze bouwsteen dient o.a. met het volgende rekening te worden gehouden:

- Er verandert niks aan de huidige inrichting van het gebied;
- De waterstand wordt verlaagd met circa 30 centimeter;
- Dit is een erg complexe maatregel omdat de Weespertrekvaart en de Gaasp in verbinding staan met het een groot deel van het watersysteem in het beheersgebied van Waterschap Amstel, Gooi en Vecht.

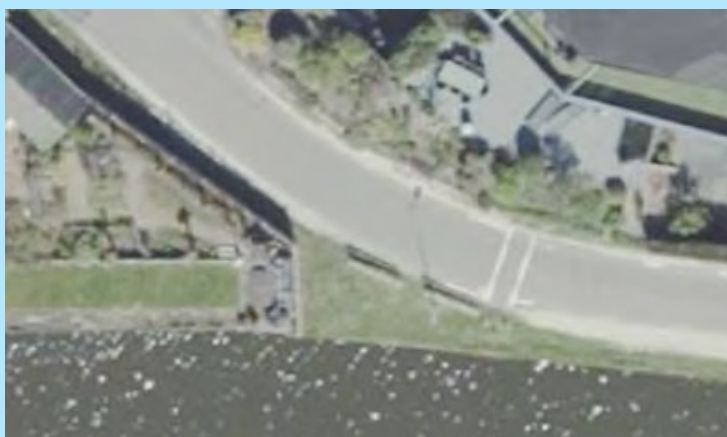
De laatste 2 planken zullen haaks of schuin landinwaarts worden geplaatst om uitspoeling te voorkomen en er kan stortsteen worden aangebracht.

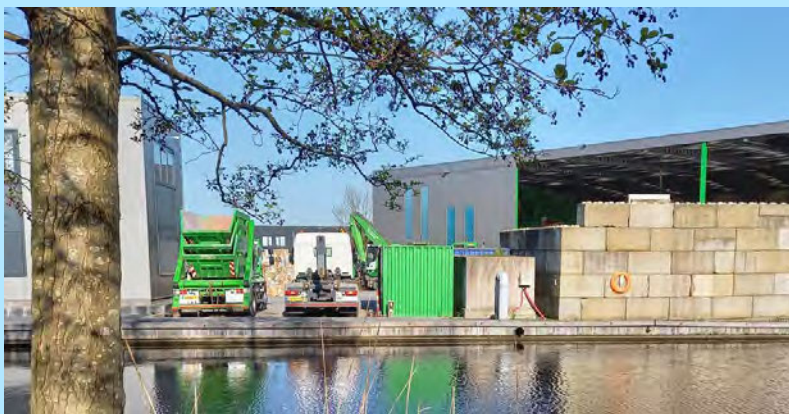
Aan de noordzijde kruisen diverse k&l de Damwand. De beëindiging van de damwand is hierop afgestemd. Er bevinden zich 2 kruisende leidingen ter plaatse van de damwand (085-D-Vattenfall en 086-D-Vattenfall).

- Bij S16 (Milieuservice Nederland) zijn twee grotere uitstroomopeningen aanwezig, een dakafvoer en een lozingsleiding. Daarnaast is een aanzuigleiding voor bluswater aanwezig die over de damwand loopt. De leidingen bij S16 zullen door de nieuwe damwand worden geleid en worden uitgevoerd met een afsluiter en trek vaste verbindingen tot boven de afkeurgrens. Voor de dakafvoer en blusvoorziening wordt een gecombineerde oplossing aangelegd.

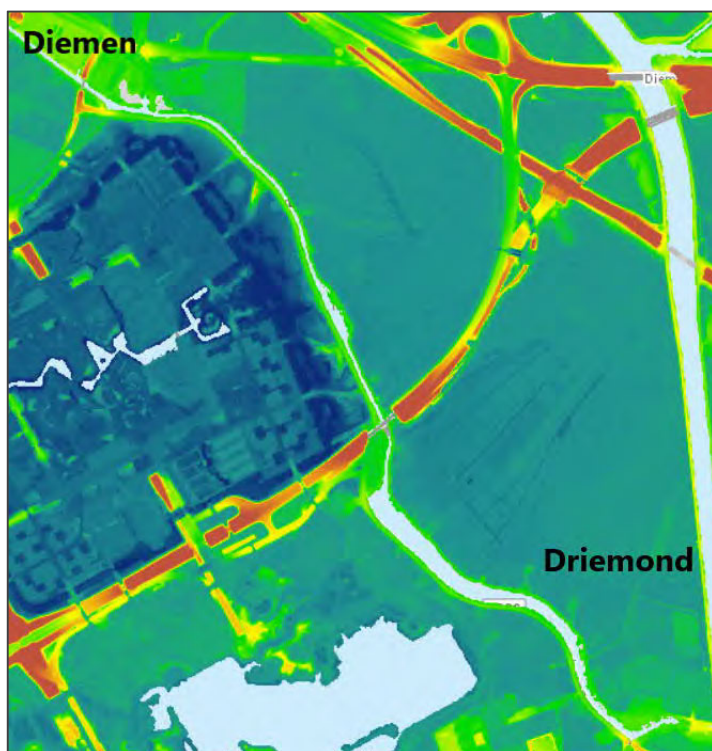
Figuur 4: uitsnede AHN3.

Op hoogtekarten is de Stammerdijk duidelijk te herkennen als relatief hoog gelegen strook parallel aan de Gaasp. De Stammerdijk ligt in het noorden op 0,2 meter +NAP, in het midden op 0,3 meter +NAP en in het zuiden op 0,8 meter +NAP. Het buitengebied ligt dan ook relatief gezien laag, op circa -2 meter NAP. Zie figuur 4.

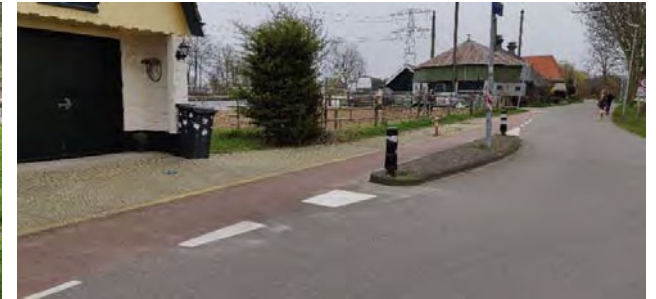
Foto 15: V12 en V11 nabij eind en oude pb

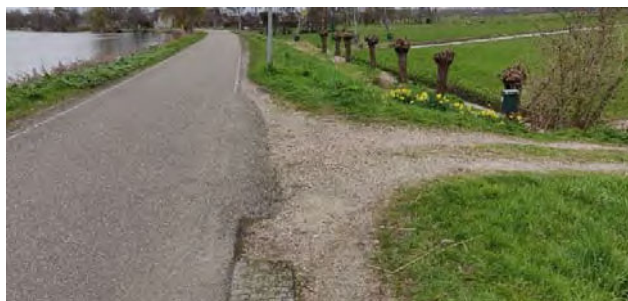
Foto 26: V24 bij puinrit Lange Stammerdijk 8

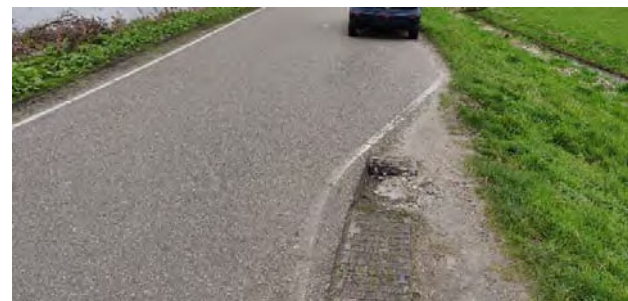
Foto 27: V24 eerste uitwijkhaven

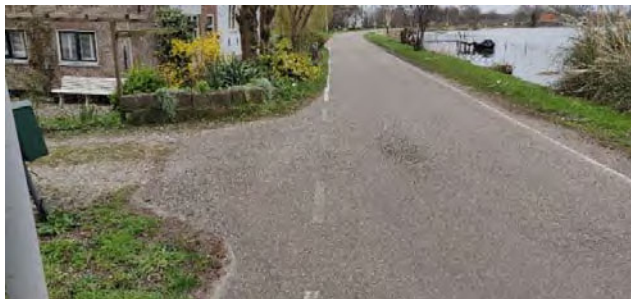
Foto 28: V24 Inrit Lange Stammerdijk 14

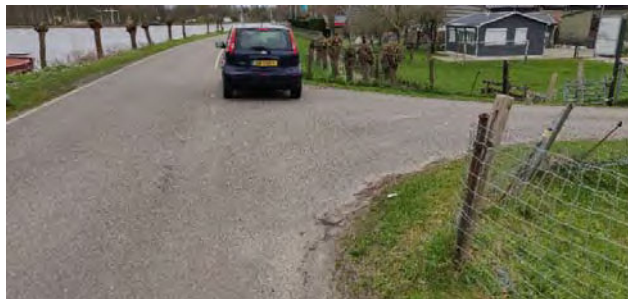
Foto 29: V24 Inrit Lange Stammerdijk 16 (2)

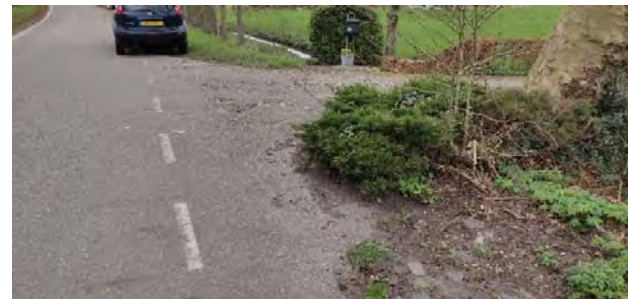
Foto 30: V24 Inrit Lange Stammerdijk 16

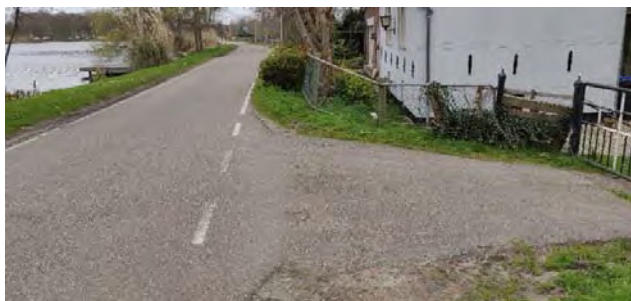
Foto 31: V24 Inrit met asfalt bij Lange Stammerdijk 12

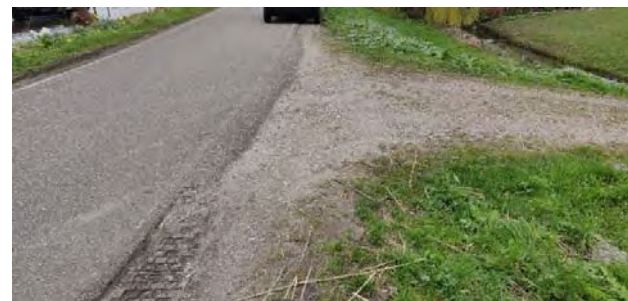
Foto 33: V24 puinpad thv Lange Stammerdijk 12

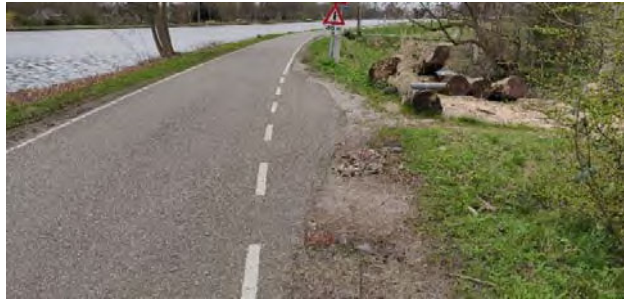
Foto 38: V29 Inrit bij Lange Stammerdijk 22

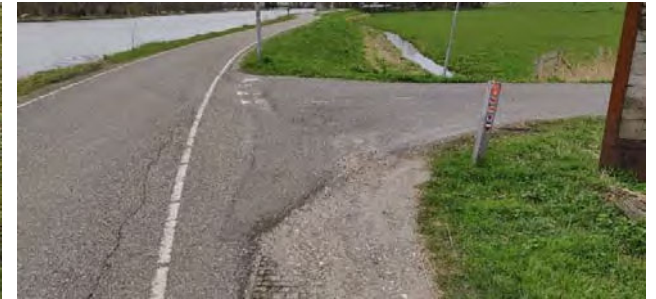
Foto 39: V29 Inrit Gaaspermolenpad wel of geen boring?

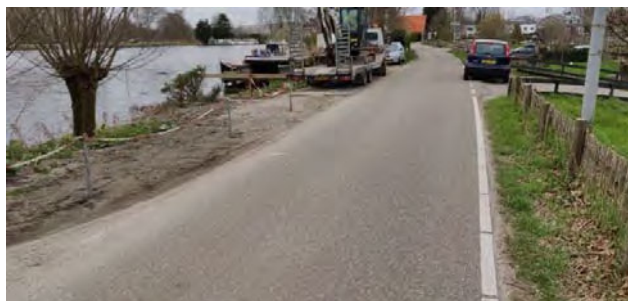
Foto 44: V33 nabij Lange Stammerdijk 28

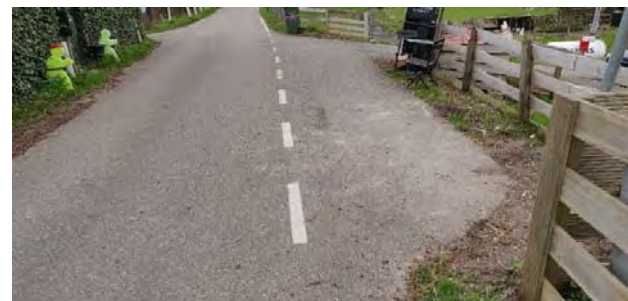
Foto 45: V33 thv Lange Stammerdijk 45

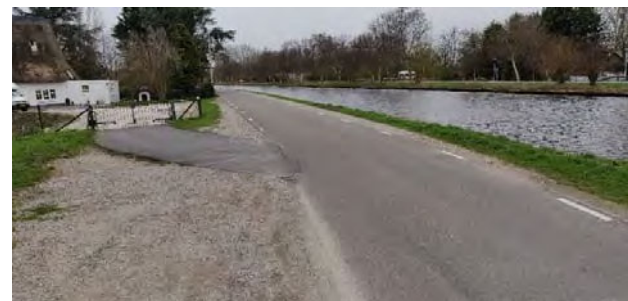
Foto 75: V64 thv inrit met asfalt geen vak van gemaakt

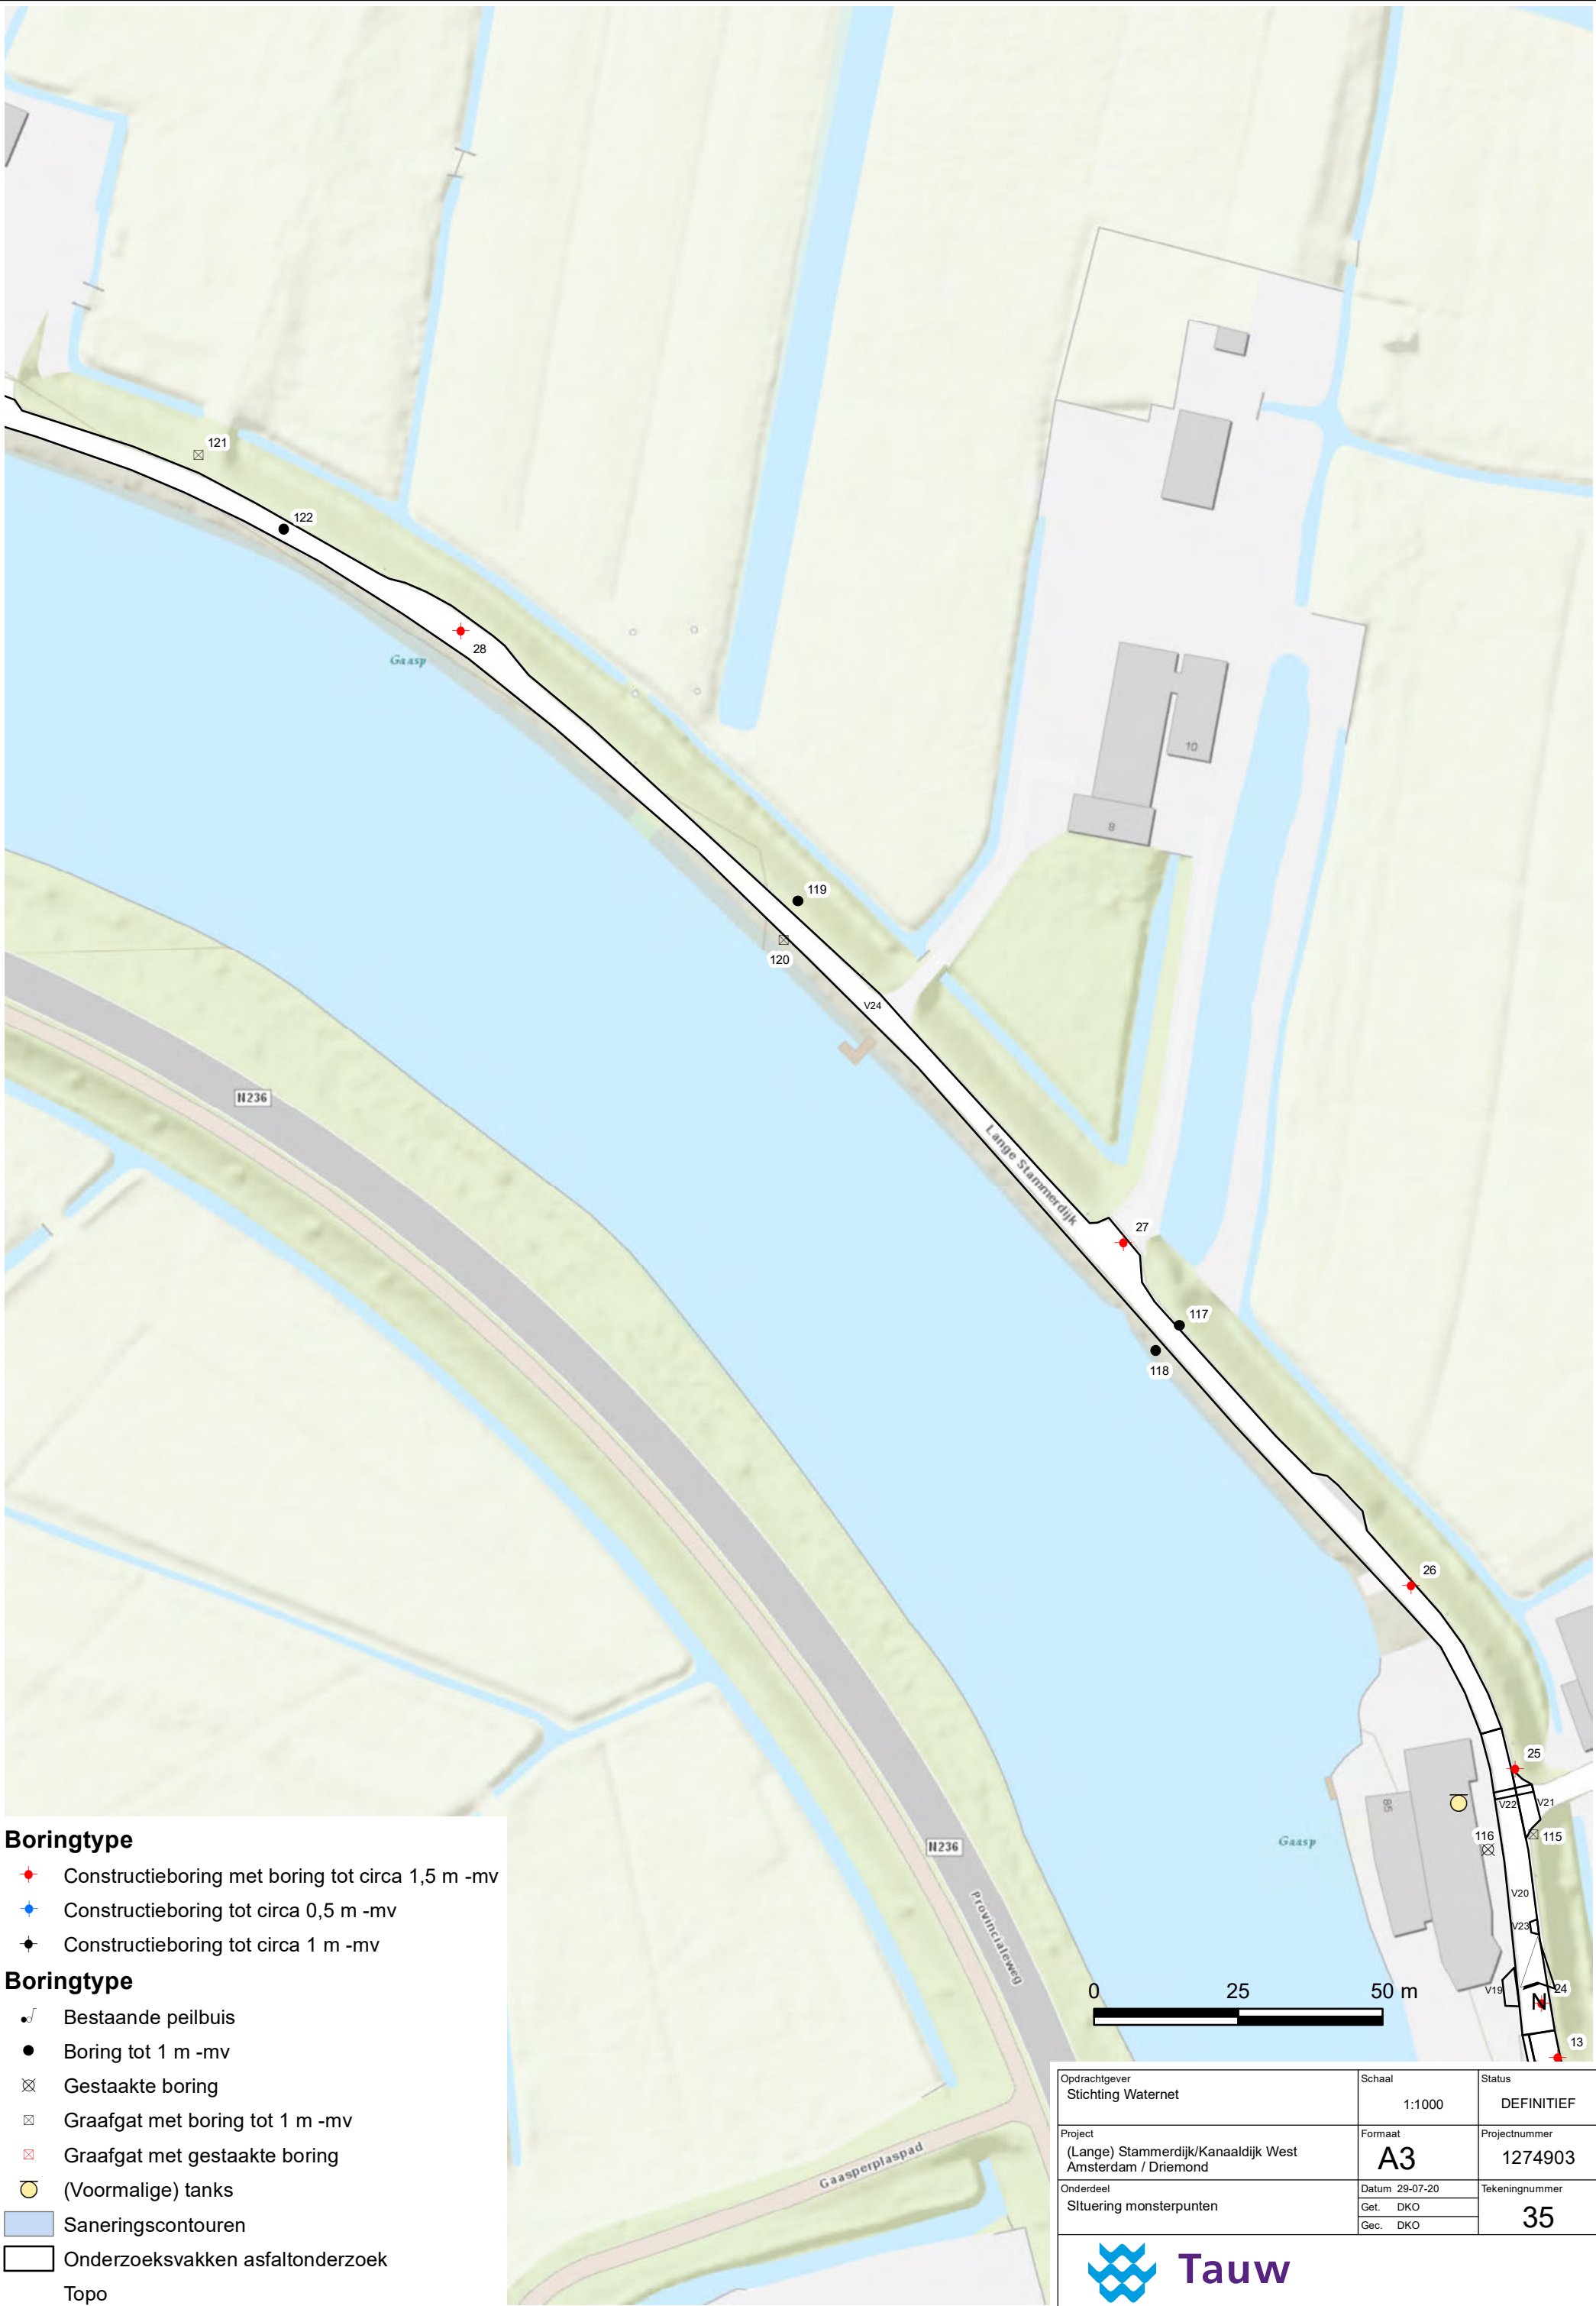
Oprachtgever Stichting Waternet	Schaal 1:1000	Status DEFINITIEF
Project (Lange) Stammerdijk/Kanaaldijk West Amsterdam / Driemond	Formaat A3	Projectnummer 1274903
Onderdeel Situering monsterpunten	Datum: 29-07-20 Get. DKO Gec. DKO	Tekeningnummer 35

- Constructieboring met boring tot circa 1,5 m -mv
- Constructieboring tot circa 0,5 m -mv
- Constructieboring tot circa 1 m -mv

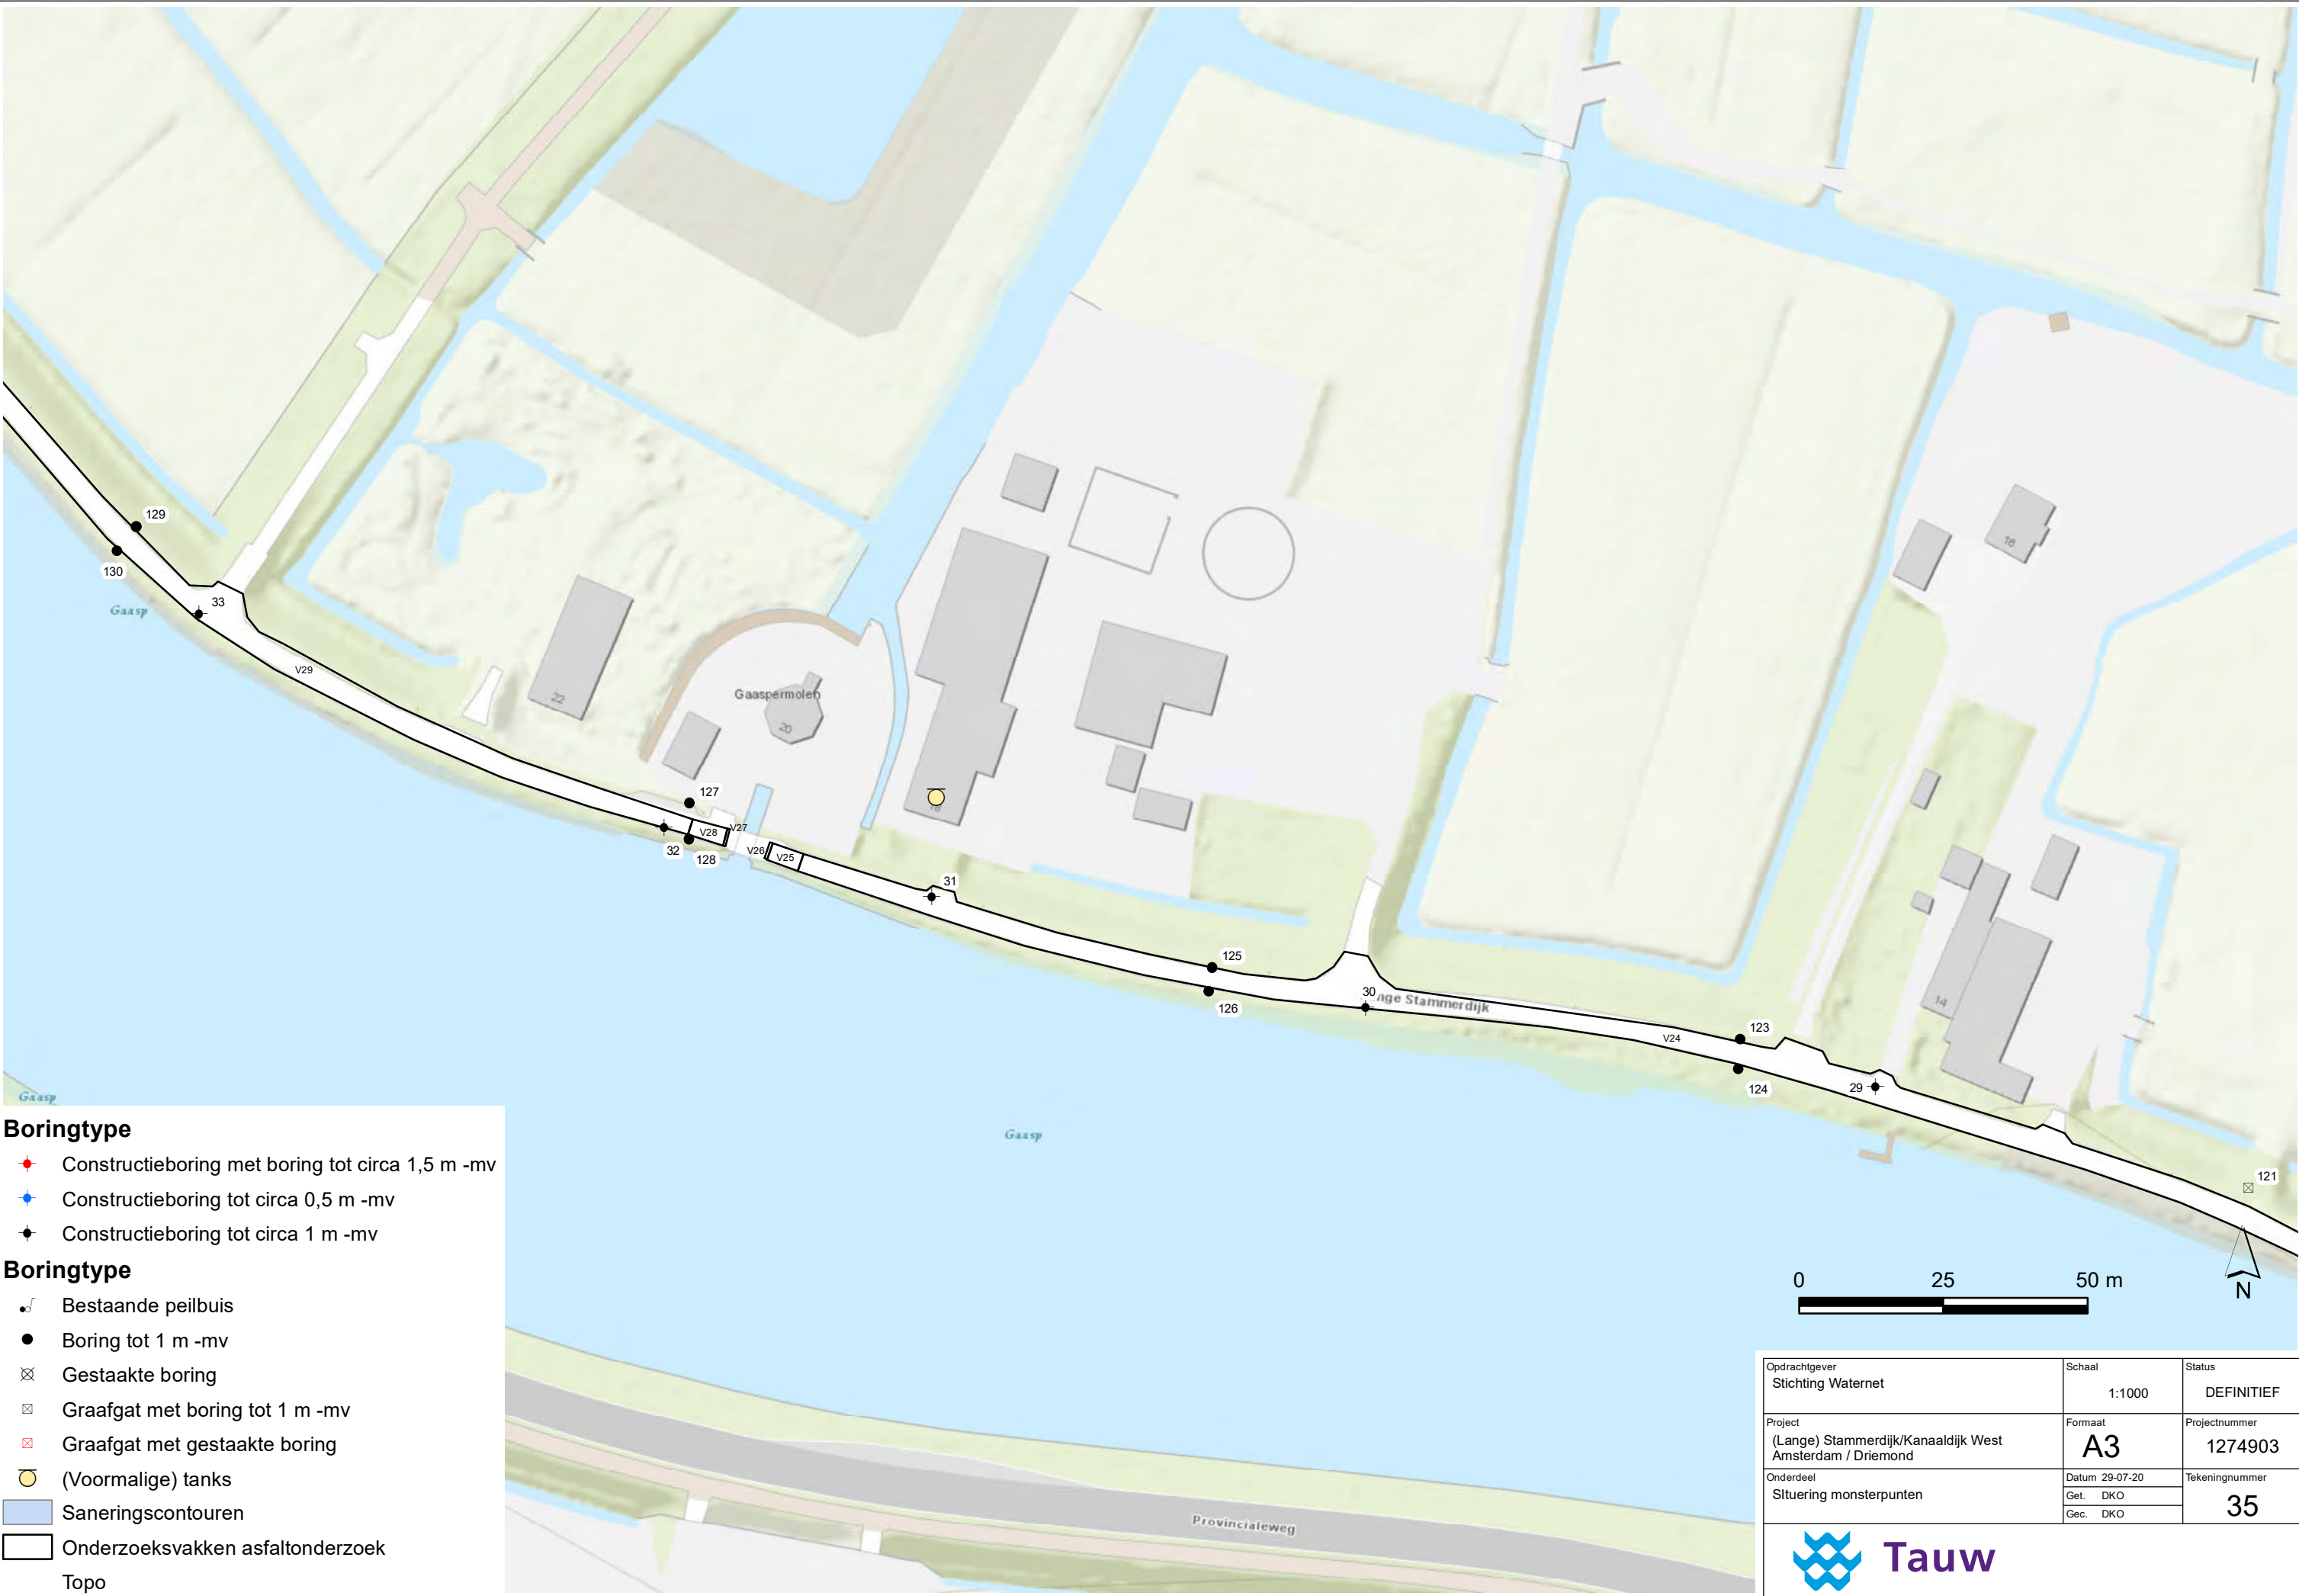
Opdrachtgever Stichting Waternet	Schaal 1:1000	Status DEFINITIEF
Project (Lange) Stammerdijk/Kanaaldijk West Amsterdam / Driemond	Formaat A3	Projectnummer 1274903
Onderdeel Situering monsterpunten	Datum: 29-07-20 Get. DKO Gec. DKO	Tekeningnummer 35

- Boringtype**
- Constructieboring met boring tot circa 1,5 m -mv
 - Constructieboring tot circa 0,5 m -mv
 - Constructieboring tot circa 1 m -mv

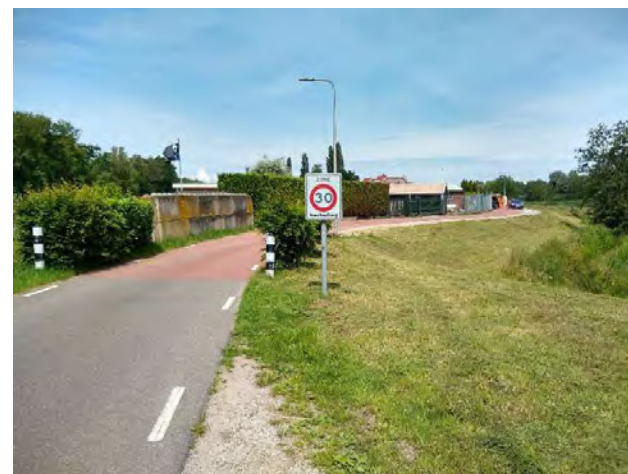
Foto 24: dijk waar niet alle boringen tot 1 m -mv zijn doorgezet ivm smalle weg

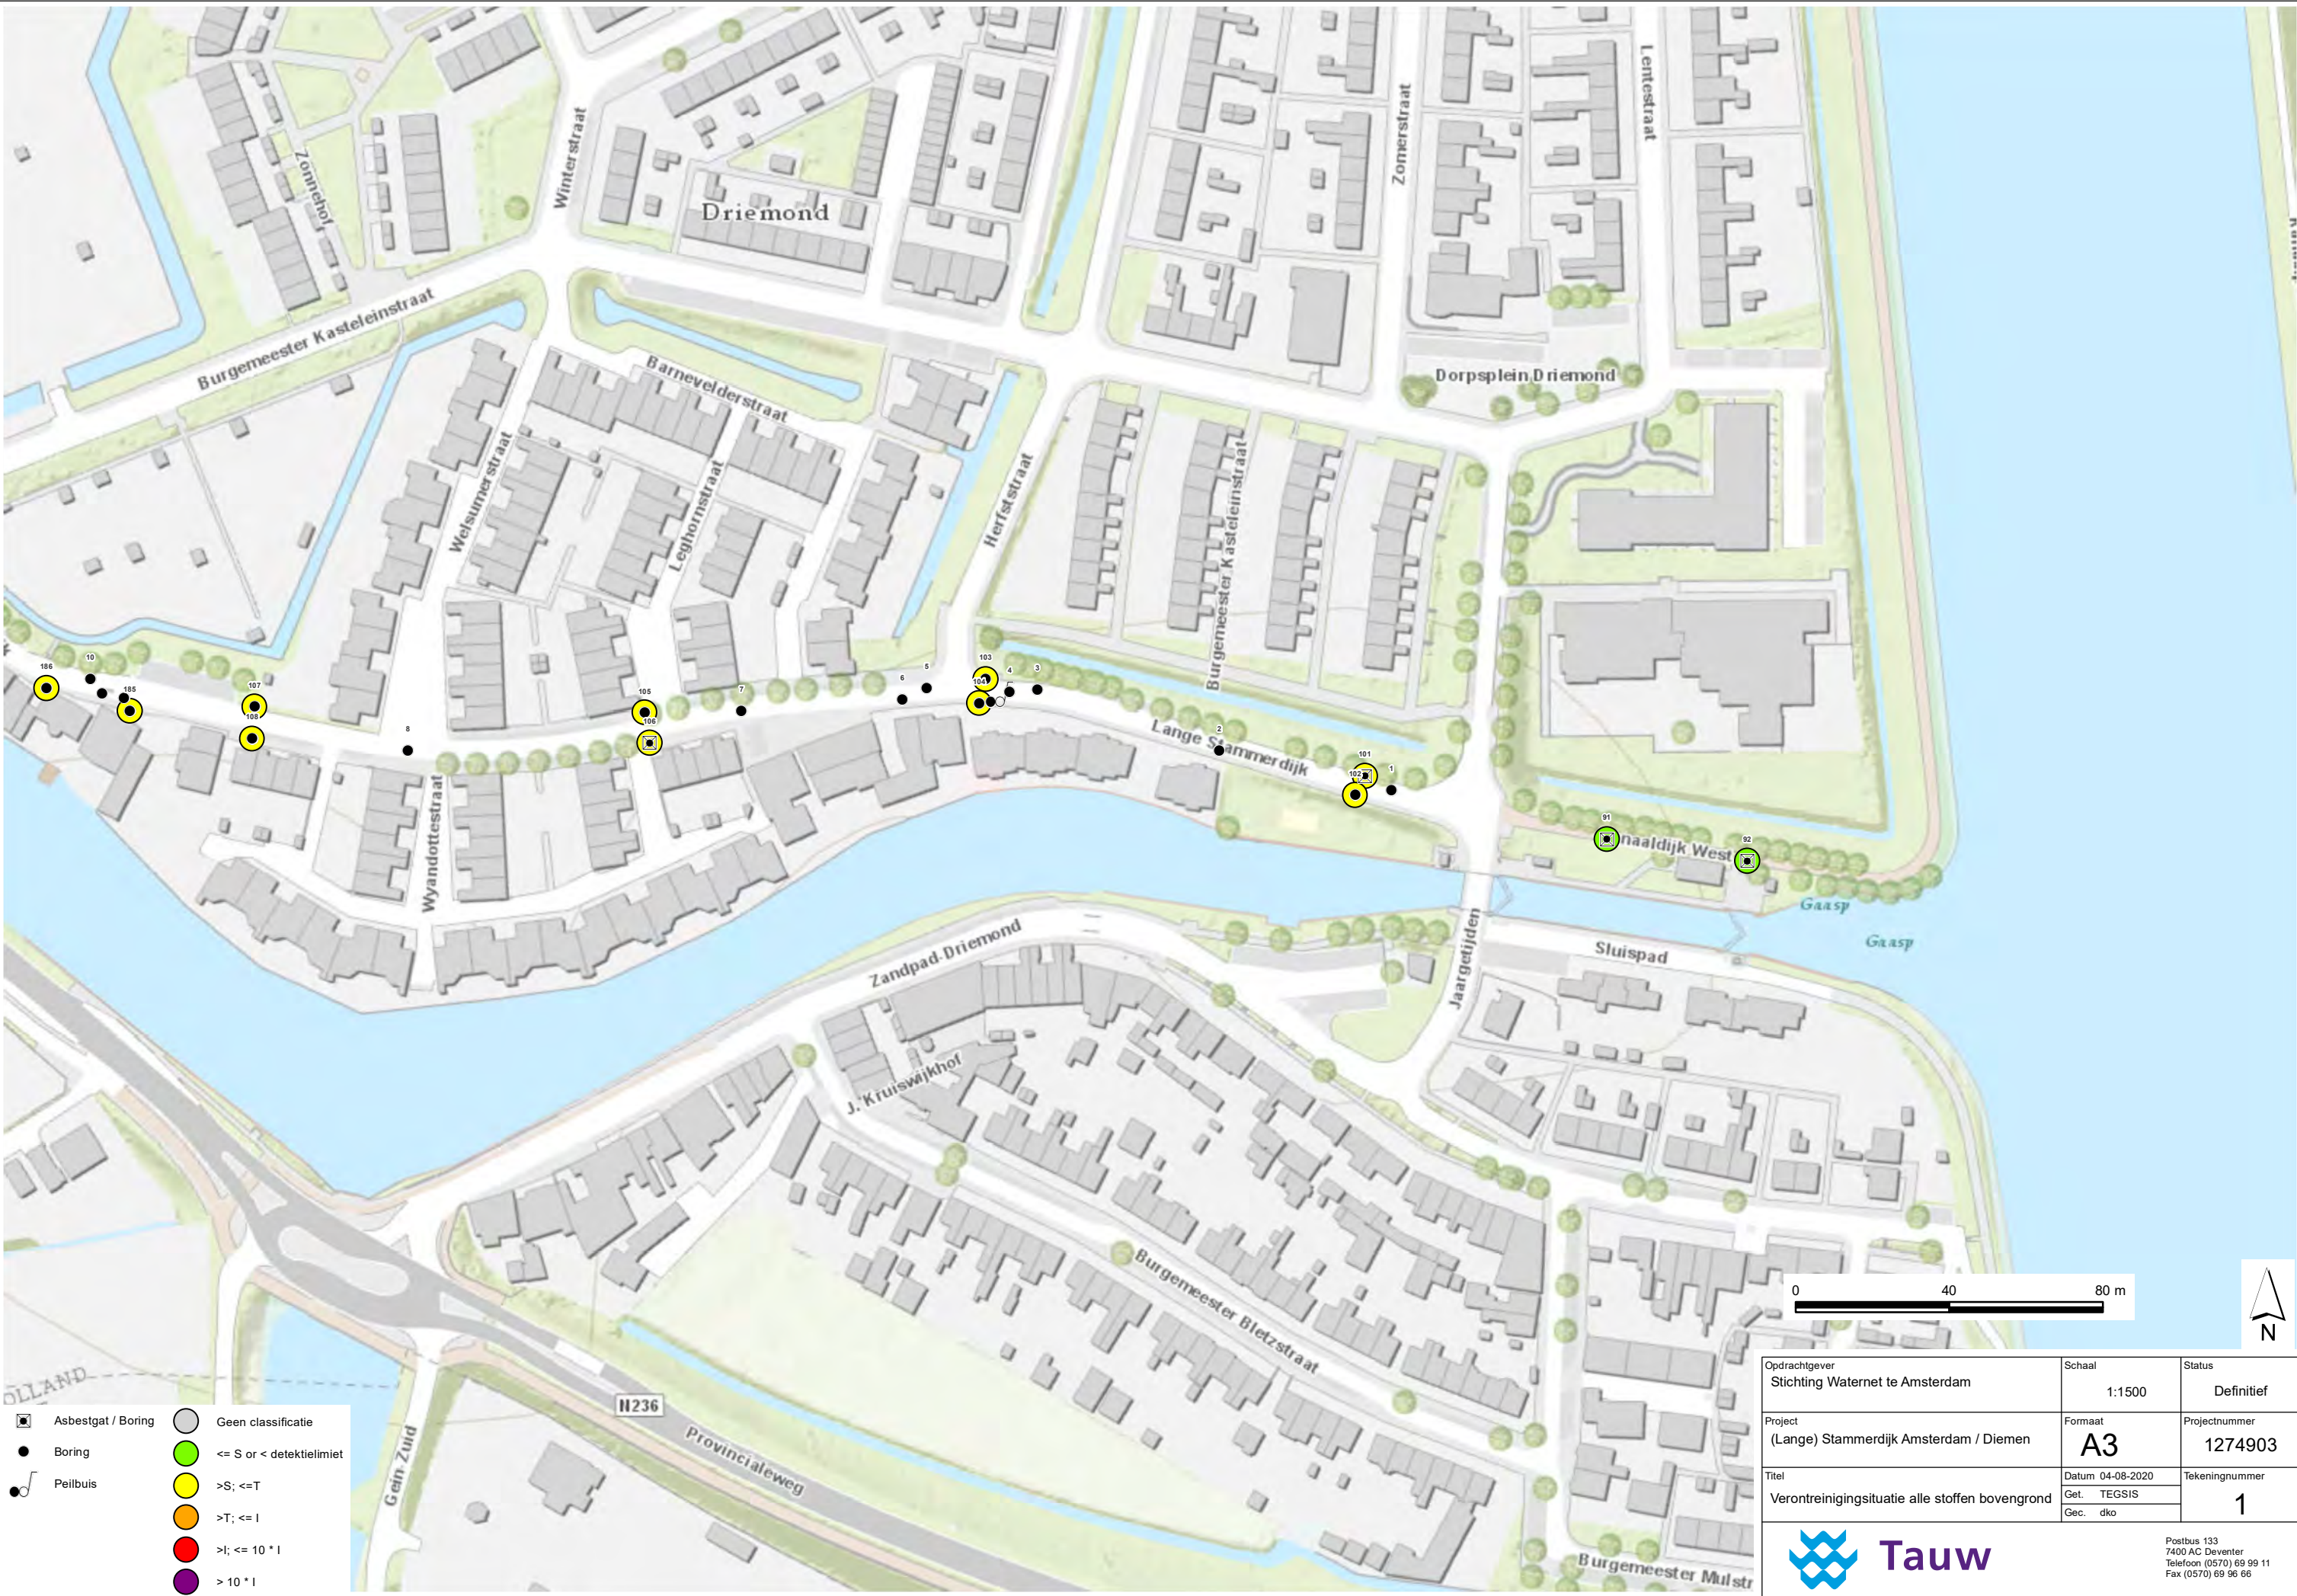
Opdrachtgever Stichting Waternet te Amsterdam	Schaal 1:1500	Status Definitief
Project (Lange) Stammerdijk Amsterdam / Diemen	Formaat A3	Projectnummer 1274903
Titel Verontreinigingssituatie alle stoffen bovengrond	Datum 04-08-2020	Tekeningnummer 1
	Get. TEGSIS	
	Gec. dko	
<div>  Tauw</div> <div>Postbus 133 7400 AC Deventer Telefoon (0570) 69 99 11 Fax (0570) 69 96 66</div>

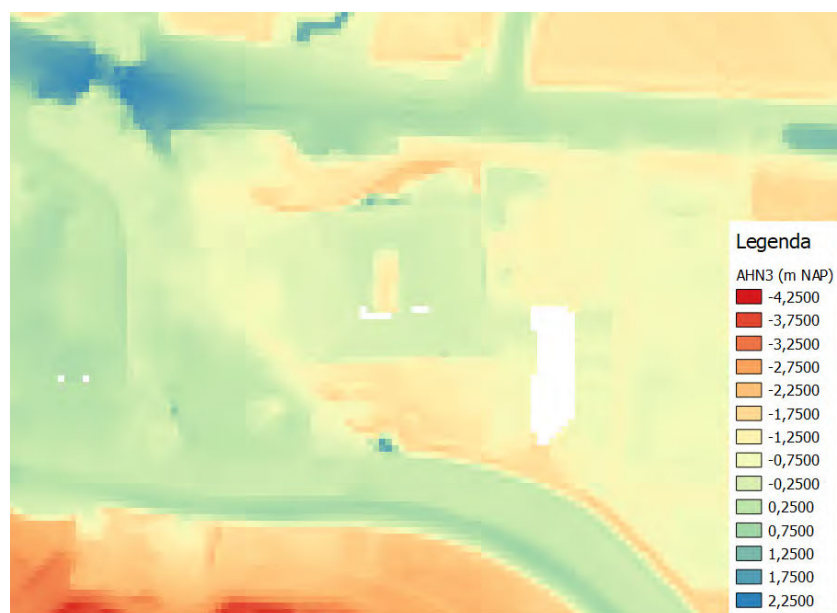
Figuur 5 - Maaiveldhoogte op project locatie (Bron: AHN3)
