Groot onderhoud Stammerdijk

mer-beoordelingsnotitie

Klant: Waternet

Referentie: BH8180-RHD-ZZ-XX-RP-Z-0026

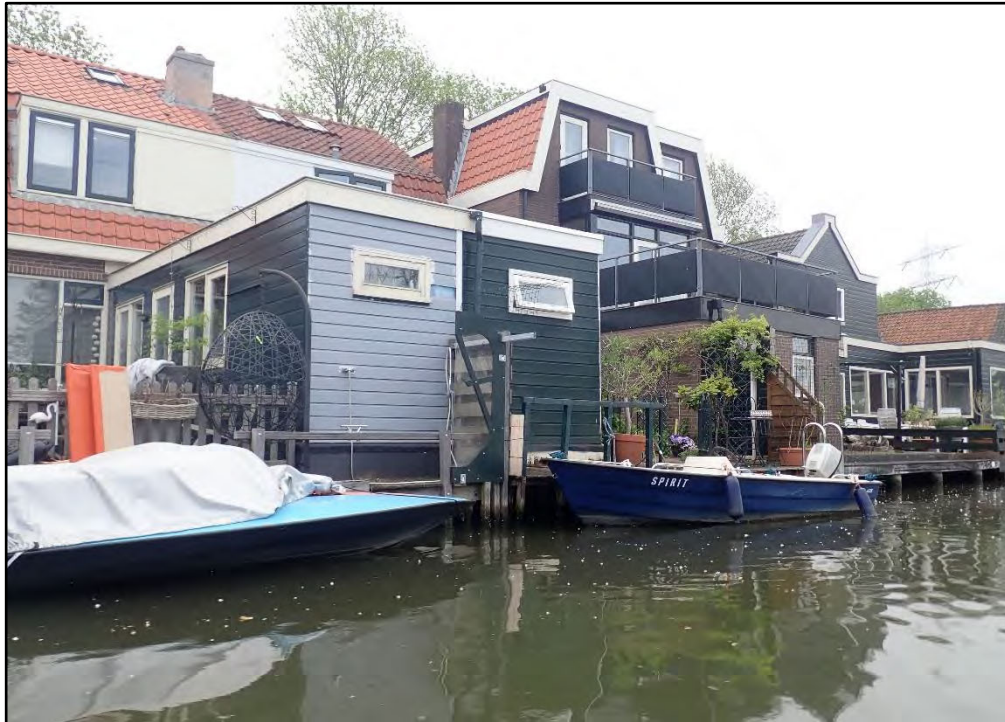
Afbeelding 13 Uitbouwsels van huizen met een dakrand van boeiboorden kunnen verblijven van vleermuizen herbergen. De gebouwtjes waren vanaf het water onvoldoende inspecteerbaar.

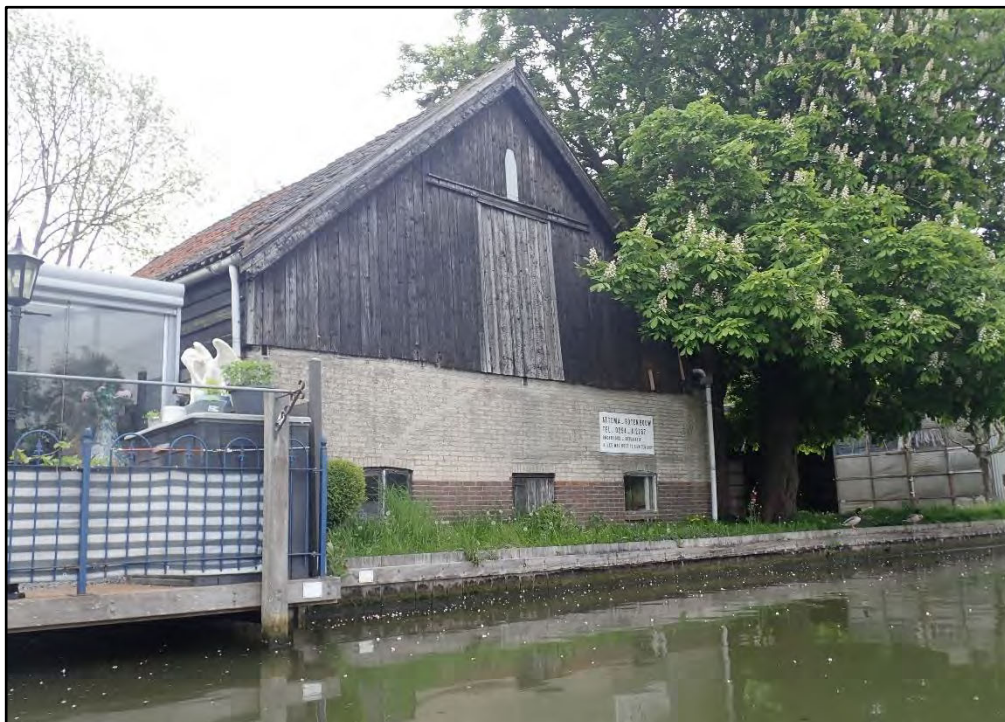
Afbeelding 14 Een onvoldoende inspecteerbare oude schuur met houten beslag. Tussen het hout en de muur kunnen vleermuizen verblijven.

Huizen en kantoorgebouwen zijn geen onderdeel van het plangebied. Maar schuurtjes en uitbouwsels aan huizen liggen mogelijk binnen het werkkerrein. Een aantal van deze schuurtjes hebben boeiboorden langs de dakrand. Er is één schuur (naast de kastanje uit Afbeelding 12) met een houten betimmering aan de buitenkant. Zowel onder de boeiborden als onder de houten betimmering kunnen vleermuizen zomerverblijven of paarverblijven hebben. Als winterverblijf zijn ze ongeschikt. Deze gebouwtjes konden vanaf het water onvoldoende worden geïnspecteerd om te bepalen of er tussen de boeiborden en/of het houten beslag voldoende ruimte voor vleermuizen is. Dergelijke uitbouwsels en schuurtjes zijn uitsluitend aanwezig in het westelijk deel van het plangebied van Driemond. In het oostelijk deel van Driemond en in het industrieterrein van Stammerdijk ontbreken dergelijke uitbouwsels en zijn geen potentiële verblijven aanwezig. Verblijven van vleermuizen in gebouwen in het westelijk deel van Driemond zijn niet op voorhand uit te sluiten.

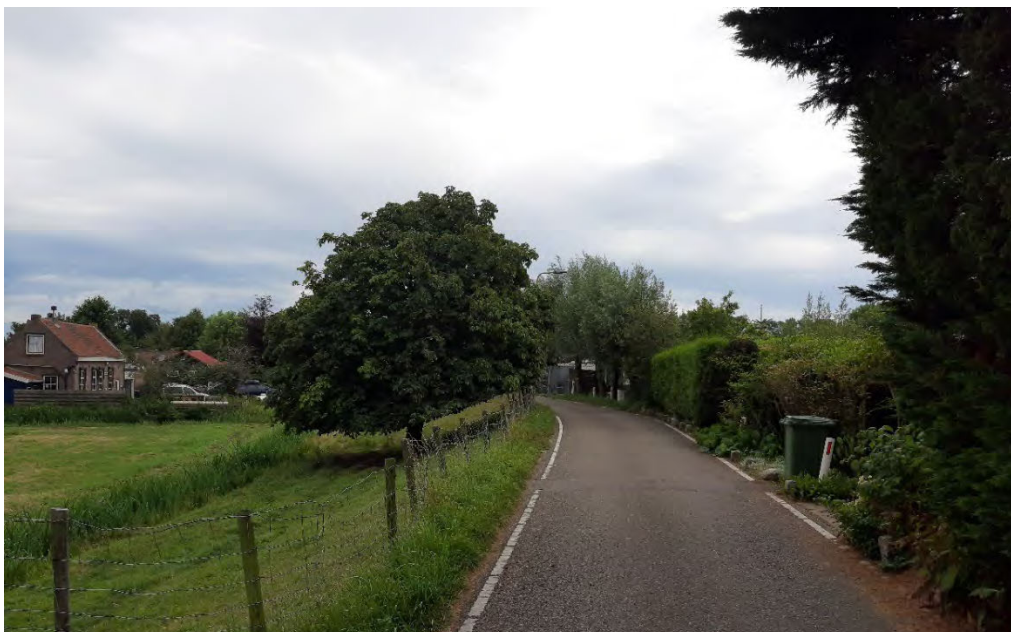
De Stammerdijk met steil binnentalud, erven op enige afstand van de dijk en doorgaande teensloot

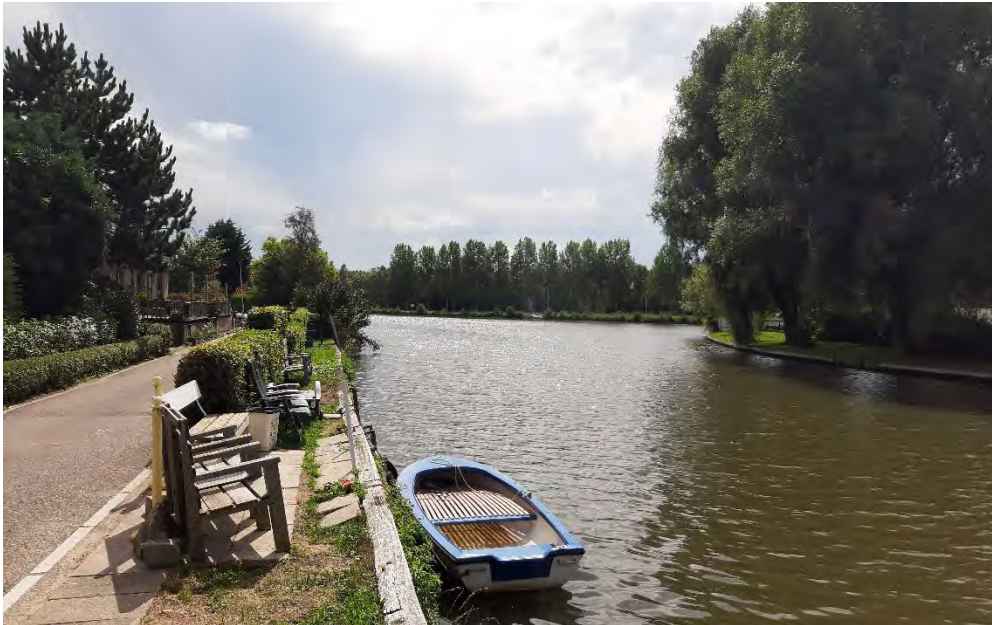
Stammerdijk met huizen aan de kruin van de dijk, en ingeplant buitentalud

Op de Stammerdijk staat op wat erfbeplanting na, weinig begroeiing. Bij de Lange Stammerdijk heeft beplanting een promintere rol. De erven zijn dikker aangezet met groen en ook is het buitentalud vaak aangeplant. Bij bebouwing is er regelmatig beplanting op de taluds aangebracht. Het polderlandschap, de Weespertrekvaart en de Gaasp zijn door het onbeplante talud, de verhoogde dijk en de korte afstand vrijwel altijd beleefbaar.

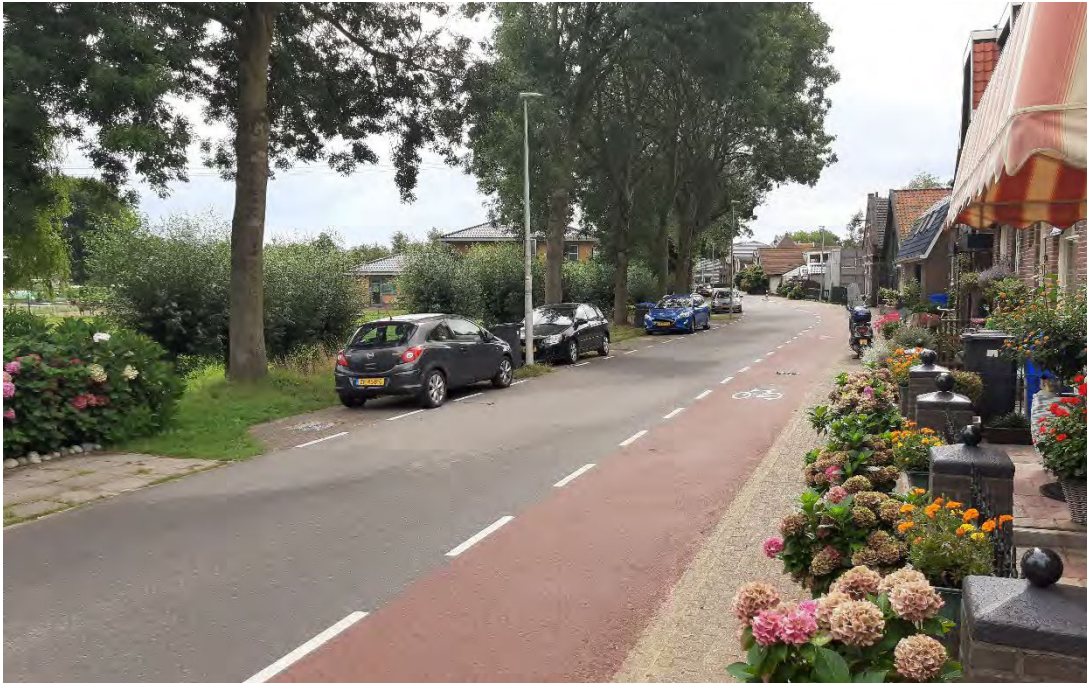
Stammerdijk met huizen op het buitentalud, gericht op de dijk

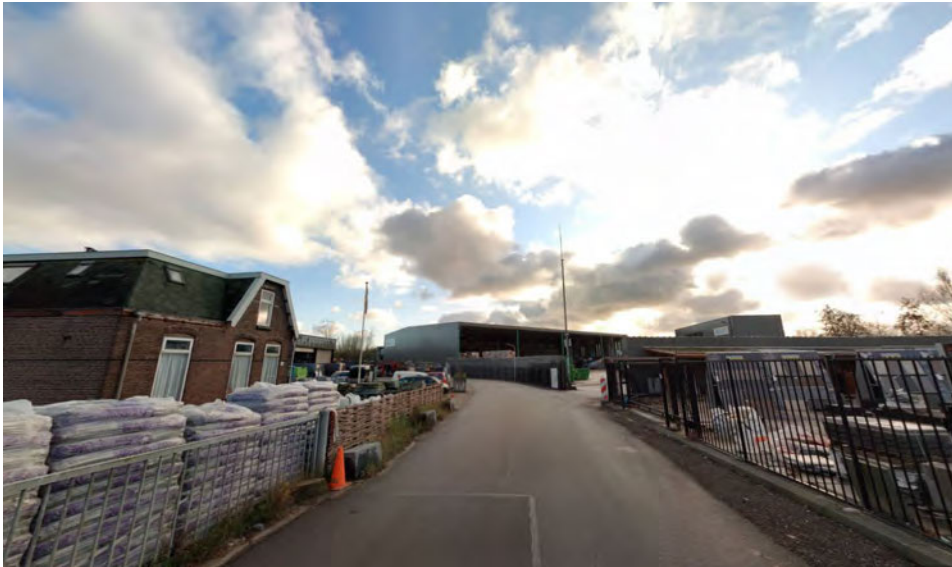
Noordkant van de Stammerdijk, uitgevoerd in zwart asfalt. Beide taluds worden gebruikt voor de opslag van goederen, zijn geprivatiseerd en omheind. Door de opslag van de goederen en opstallen is er geen zicht op het water.

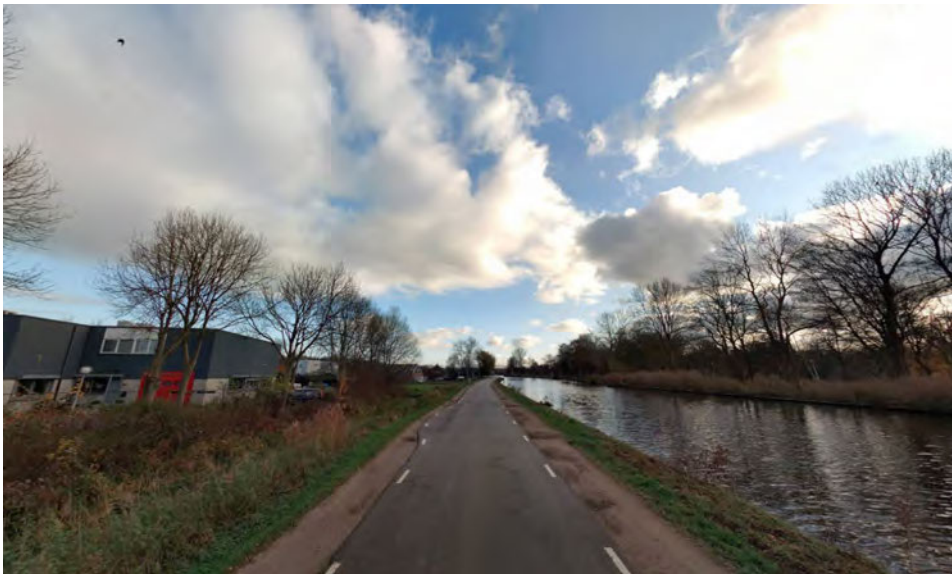
Noordkant Stammerdijk, rand bedrijventerrein met opgaande begroeiing. Teensloot tussen bedrijventerrein en een steil binnentalud. Kruin van de dijk met is geasfalteerd, de berm van de weg heeft een halfverharding. Het flauw aflopende buitentalud is van gras en de oever heeft een houten beschoeiing. Er is geen rietbeplanting aanwezig.

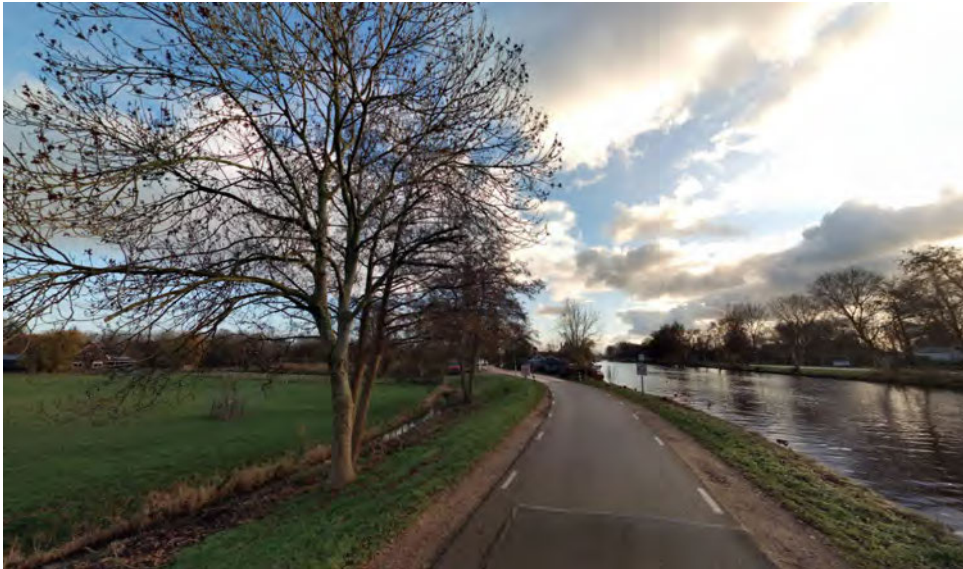
Teensloot tussen het binnentalud en lagergelegen weiland. Op het binnentalud staan een aantal bomen en is zicht op het lagergelegen weiland. Op het buitentalud staan geen bomen en is de Weespertrekvaart goed zichtbaar. De oever heeft een houten beschoeiing

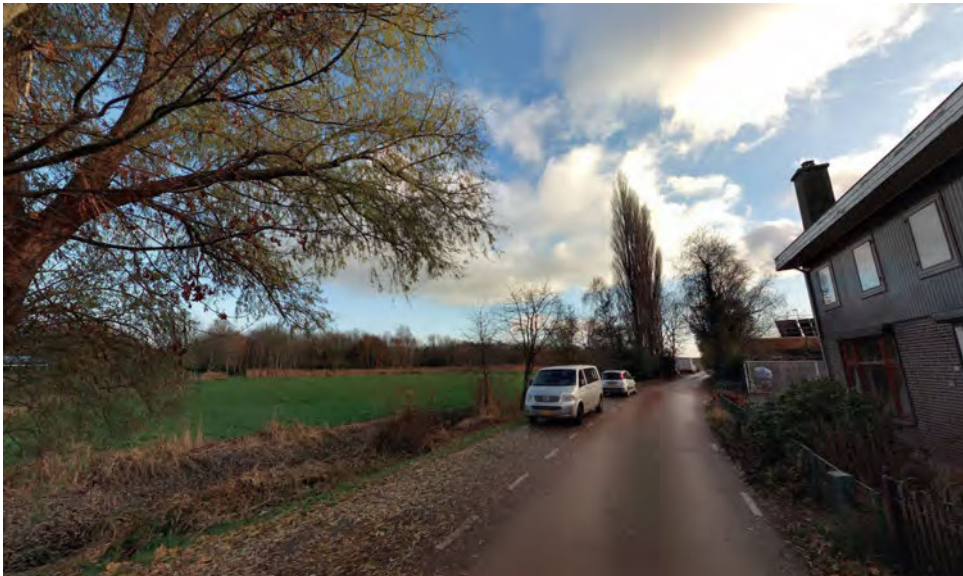
Cluster buitendijkse woningen ('t Zwanengat) ter hoogte van de voormalige voetveer. Teensloot met steil binnentalud, een groot deel van het binnentalud wordt gebruikt om te parkeren of is ingeplant. De kruin van de dijk is uitgevoerd in rood asfalt. De huizen en tuinen staan aan de bovenkant van het buitentalud, dicht op de kruin van de dijk. Achtertuinen grenzen aan het water en diverse boten liggen aan de beschoeiing.

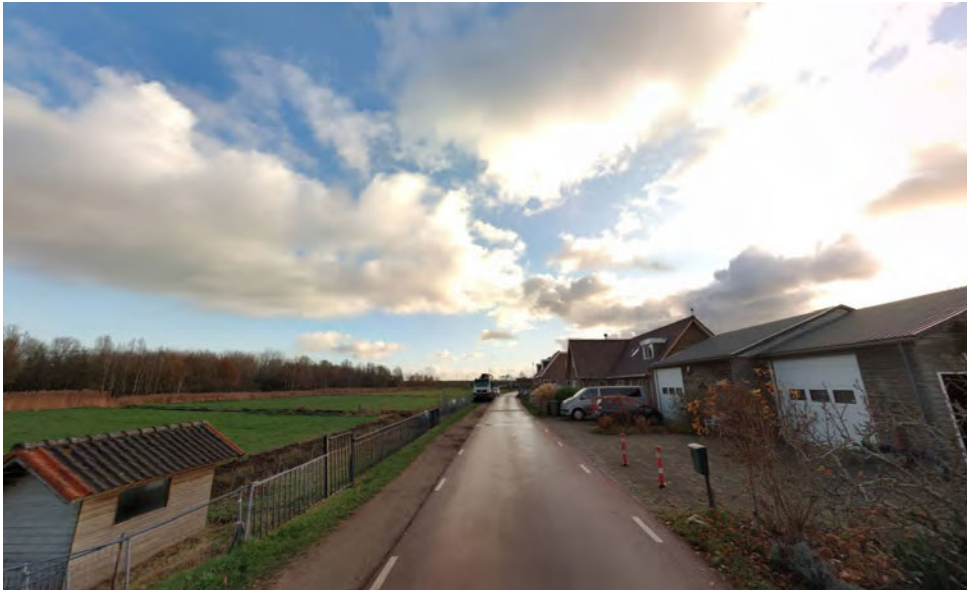
Teensloot met een steil oplopend binnentalud dat gebruikt wordt als schapenwei, met aan de bovenkant van het talud een hekwerk. De berm aan de binnenzijde is deels half verhard. Het buitentalud is geprivatiseerd en bij de kavel getrokken waardoor parkeren meestal plaats vindt op eigen grond. Door de aaneenschakeling van bebouwing, erfafscheiding en beplanting is er geen zicht op de Weespertrekvaart.

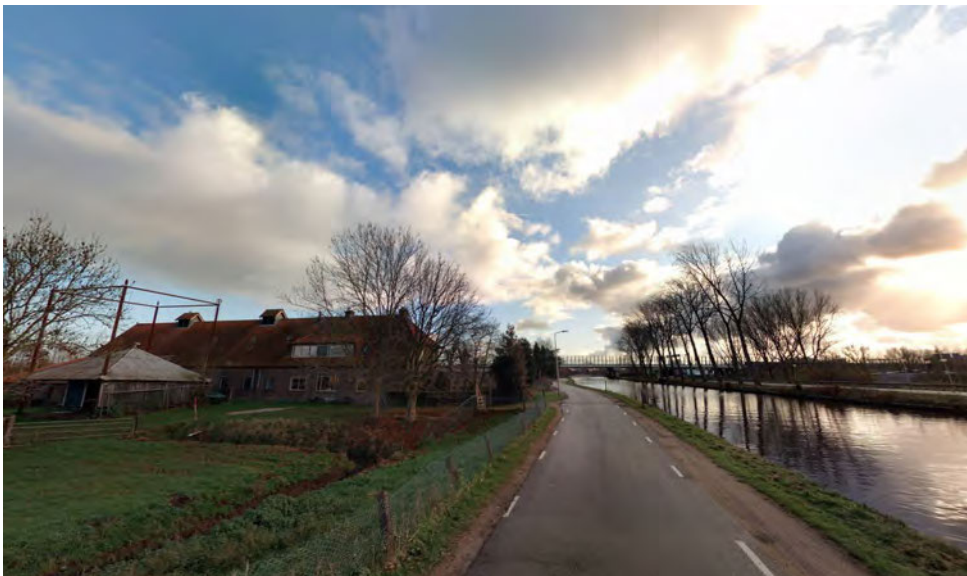
Teensloot aan de voet van het binnentalud. Het steil oplopende binnentalud wordt gebruikt als schapenwei, en heeft aan de bovenkant van het talud een hekwerk. De kruin is uitgevoerd in zwart asfalt en de berm is aan de binnen en buitenzijde deels half verhard. Het smalle buitentalud loopt flauw af en er is vrij zicht op de Weespertrekvaart.

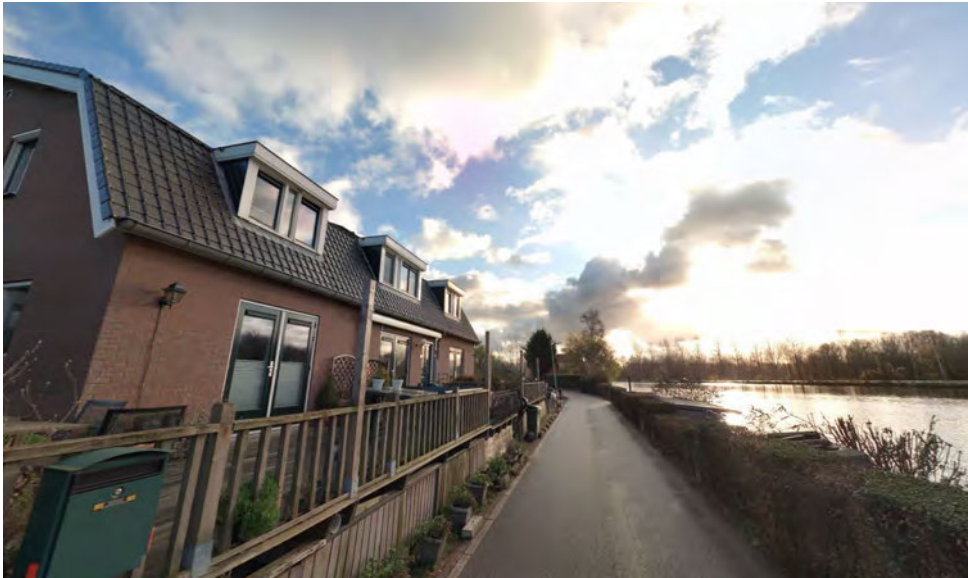
Cluster huizen nabij de Gaasperdammerweg. De huizen staan aan de bovenkant van het binnentalud en zijn iets verhoogd aangelegd met een erfafscheiding. De haagbeplanting op het buitentalud zorgt voor het verder optisch versmallen van het wegprofiel. Parkeren gebeurt op eigen terrein. Het buitentalud is ingeplant en in gebruik genomen als tuin of wordt gebruikt voor het stallen van fietsen en vuilnisbakken. Langs de beschoeiing liggen bootjes aangemeerd.

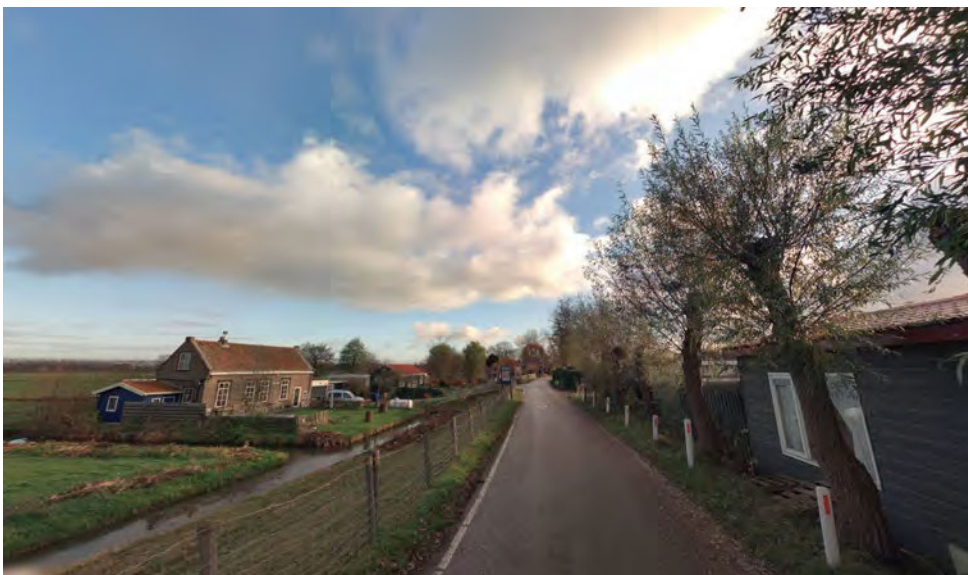
De huizen binnendijks staan op enige afstand van de dijk. Het binnentalud wordt gebruikt als schapenwei en heeft een hek aan de bovenzijde van het talud. De kruin van de dijk is smal, en de weg is uitgevoerd in zwart asfalt. Huizen, opstallen en stacaravans staan aan de bovenkant van het buitentalud waardoor de weg verder optisch versmald wordt. Het buitentalud heeft een doorgaande rij bomen dicht op de weg en parkeren gebeurt op eigen terrein.

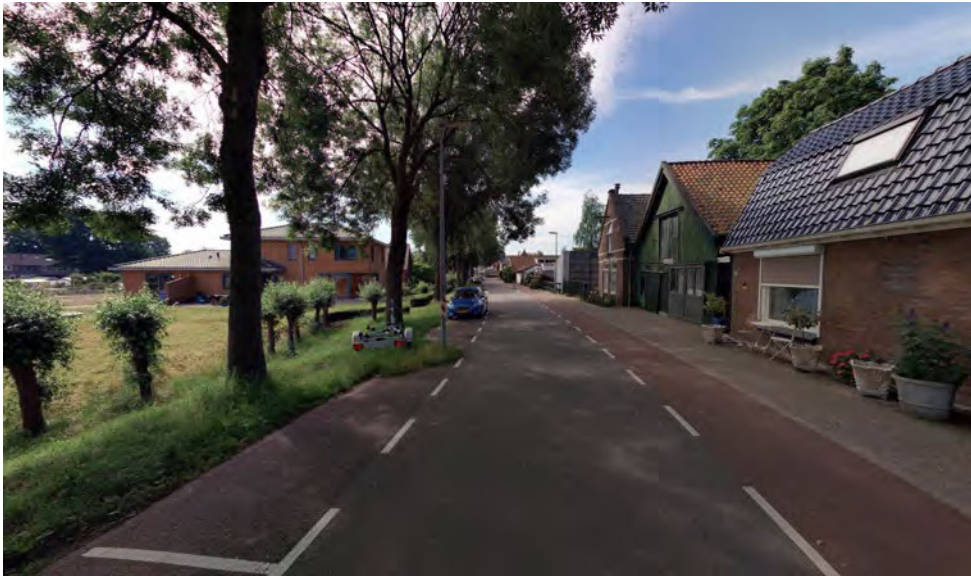
Naast de teensloot staan aan de onderkant van het binnentalud een rij knotwilgen. Aan de bovenkant van het talud staan een aantal essen. Op de kruin van de dijk liggen aan de binnenzijde de parkeerplaatsen en lichtmasten, aan de buitenzijde een fietssuggestiestrook. De huizen staan op de bovenkant van het buitentalud, de Gaasp is hierdoor niet zichtbaar.

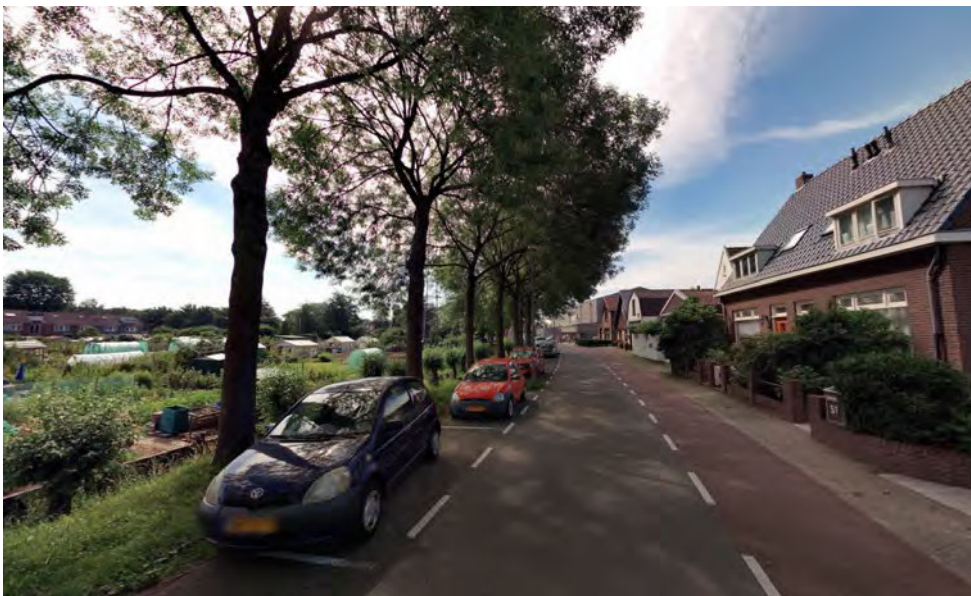
De teensloot heeft een houten beschoeiing, en vormt de scheiding tussen de volkstuinen en de dijk. In het steile binnentalud staat een rij essen. Op de kruin van de dijk liggen aan de binnenzijde de langspaarkeerplaatsen, aan de buitenzijde een fietssuggestiestrook. De huizen en voor/zijtuinen staan op de bovenkant van het talud. Door de aaneenschakeling van woningen zijn er geen doorzichten naar de Gaasp.

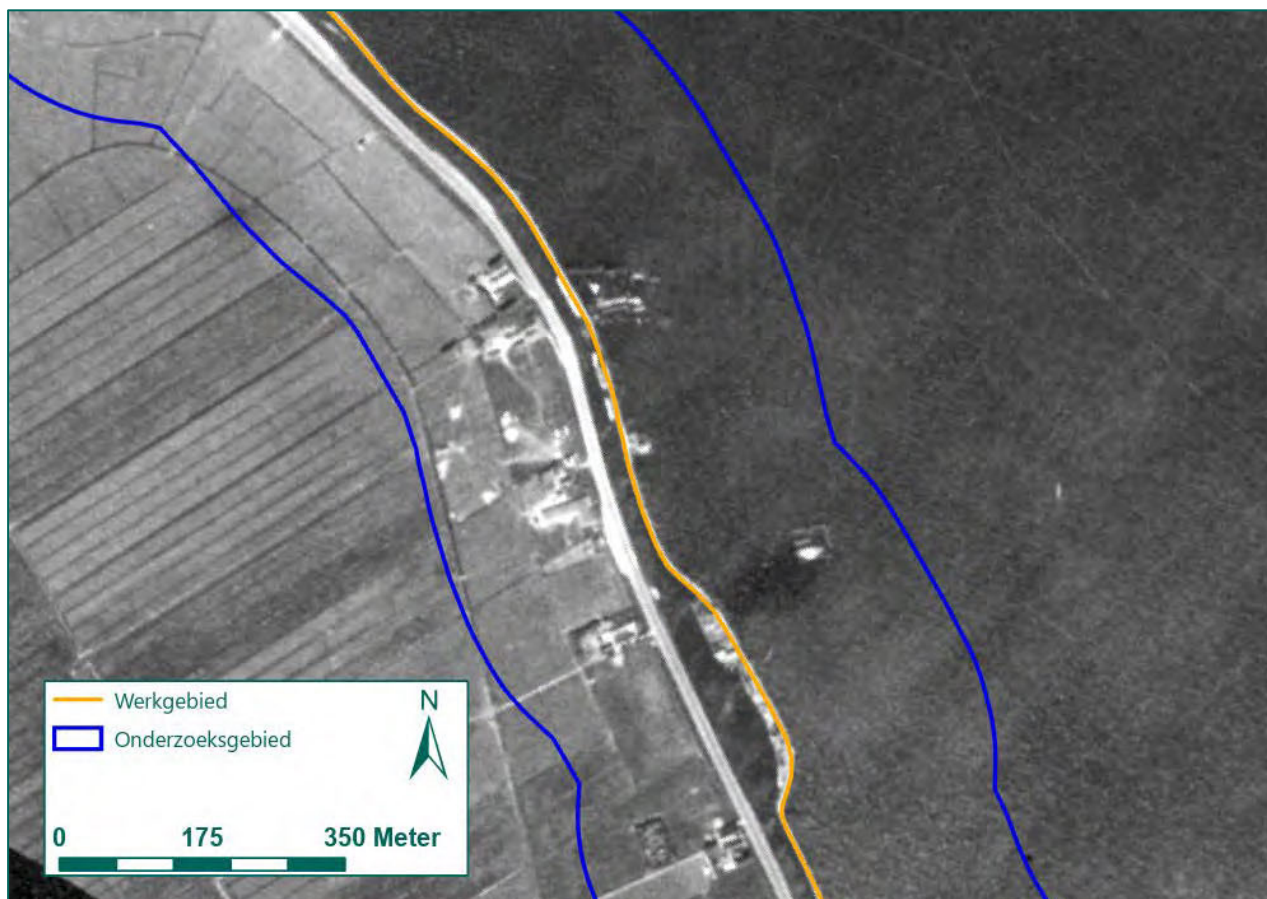
Naar aanleiding van de beschrijvingen van het bombardement in de literatuur en het archiefmateriaal is in buitenlandse archieven gezocht naar vermeldingen van de luchtaanval. Hier is echter geen informatie over deze aanval teruggevonden. Veel archiefmateriaal van Duitse oorlogshandelingen is verloren gegaan. Tevens is gezocht naar luchtfoto's van kort na het bombardement. De eerste luchtfoto van het gebied is op 17 mei 1940 genomen, zie Figuur 4. Op deze luchtfoto is te zien dat de gehele Gemeenschapspolder nog onder water stond. Hierom kan met behulp van deze foto de inslaglocatie niet worden achterhaald.

Figuur 4: Luchtfoto d.d. 17 mei 1940 (Bron: NCAP).

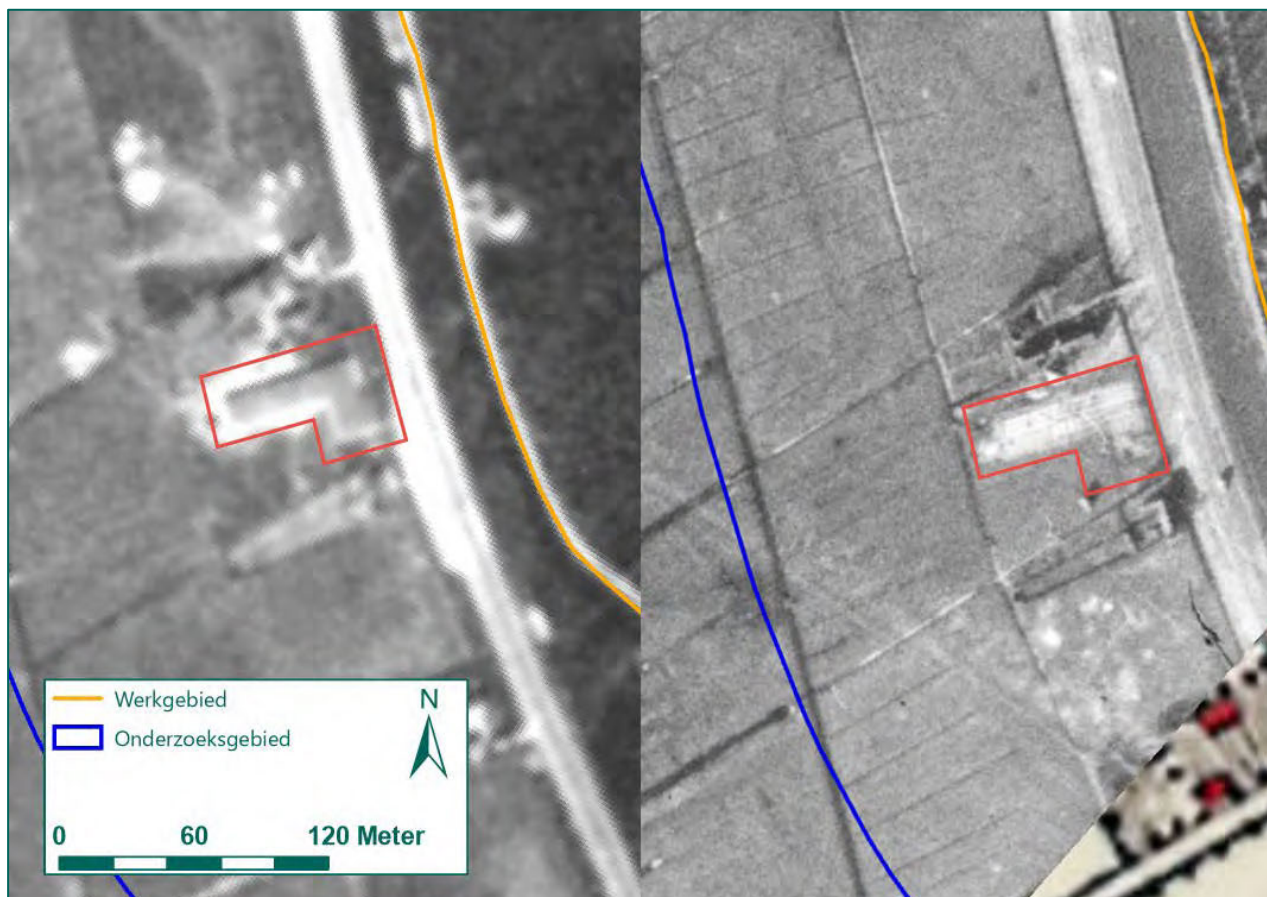
Zoals al in paragraaf 4.1 gemeld is, was de 7^e Luchtdoelbatterij langs de Weespertrekvaart aan het Weesperzandpad gelegen, ongeveer tegenover de Stammermolen. Hier stond een barak, de Kleyburcht gedoopt en die aan 108 mannen onderdak kon bieden, een munitieopslag ter hoogte van boerderij "Geen Rust", een medische post in boerderij "Ora et Labora", een vuurgeleidingssysteem en een opstelling van twee mitrailleurs en drie luchtafweerkanonnen. Deze drie luchtafweerkanonnen waren van het kaliber 7,5 cm TL (tegen luchtdoelen) van het merk Vickers Armstong. De mitrailleurs, te gebruiken bij laag overvliegende vliegtuigen, waren M.25 (Spandau) mitrailleurs van het kaliber 7,92 mm.

Figuur 11: Luchtfoto d.d. 17 mei 1940 respectievelijk 10 februari 1941 met de (voormalige) barakken en geschutopstelling rood omlijnd (Bron luchtfoto's: NCAP, bron ondergrond: Topotijdreis.nl).

Aangezien de gehele geschutopstelling aan het Weesperzandpad was gelegen en deze van de Stammerdijk is gescheiden door de Weespertrekvaart wordt ter plaatse van het werkgebied geen NGE-Risicogebied afgebakend. Er zijn geen meldingen dat er militairen de vaart hebben overgestoken en daarbij munitie met zich mee droegen.

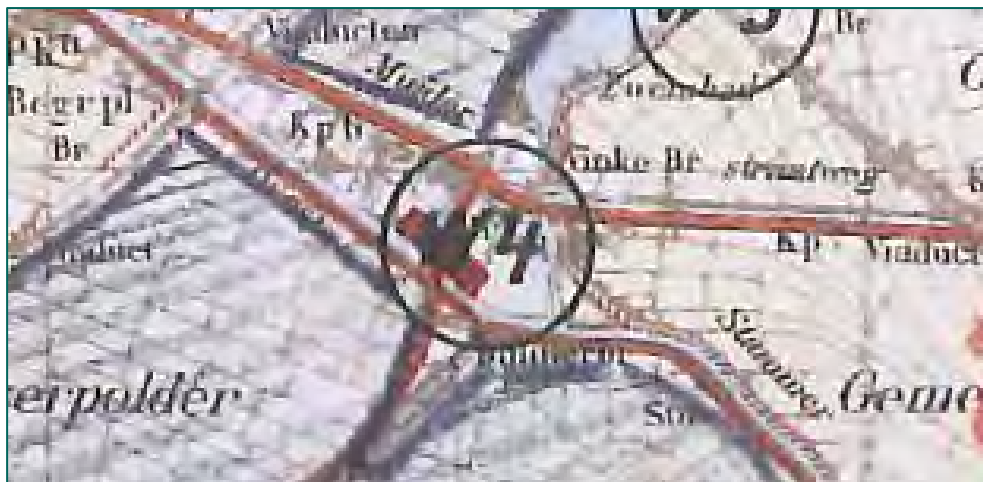
Op de kaart 'Widerstandspunkt en inundaties' aangeleverd door de Studiegroep Luchtoorlog 1939-1945 is ook een Duits verdedigingswerk aangemerkt ten noorden van de Schipholbrug, zie bijlage 2 en 8. Deze locatie is met W4 aangegeven, zie Figuur 12. Deze kaart bevat echter geen legenda, waardoor niet wordt gespecificeerd het verdedigingswerk uit bestond.

Figuur 12: Kaart 'Widerstandspunkte en inundaties' (Bron: SGLO).

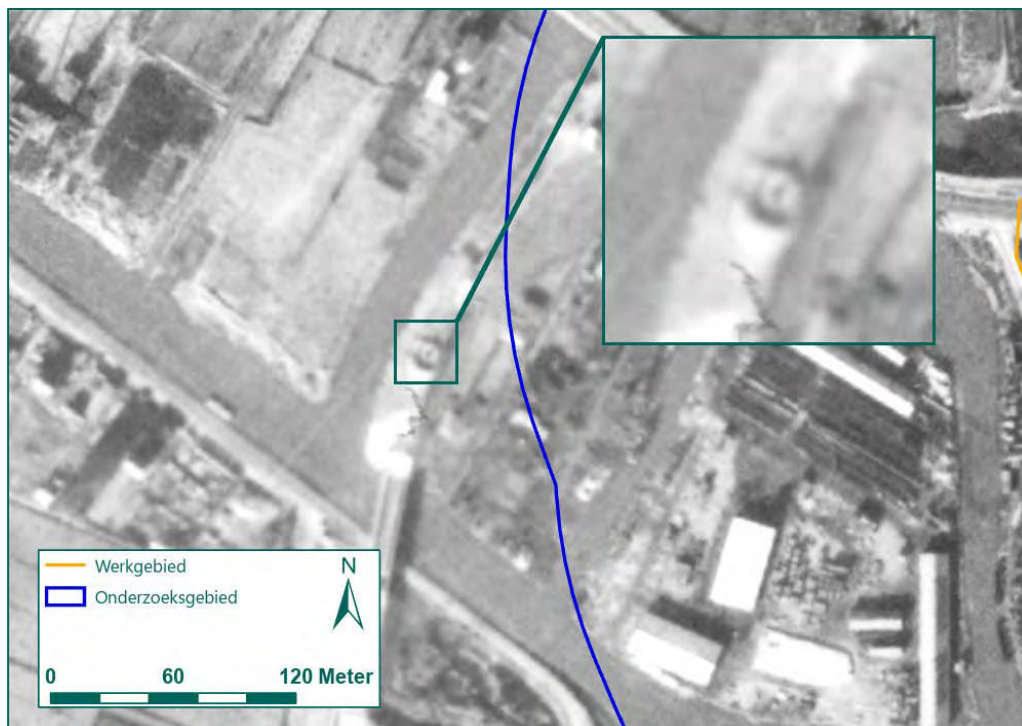
Naar aanleiding van de informatie uit de literatuur en van de kaart zijn de beschikbare luchtfoto's geanalyseerd. De eerste foto waar het vermoedelijke zoeklicht opgesteld stond is op 10 februari 1941 genomen. Hier is een aarden wal met in het midden een schijnwerper te zien. Op deze foto is de tankval en de locatie van het luchtafweerkanon niet goed te zien.

Figuur 13: Luchtfoto d.d. 10 februari 1941 met hierop het zoeklicht uitvergroot (Bron: NCAP).

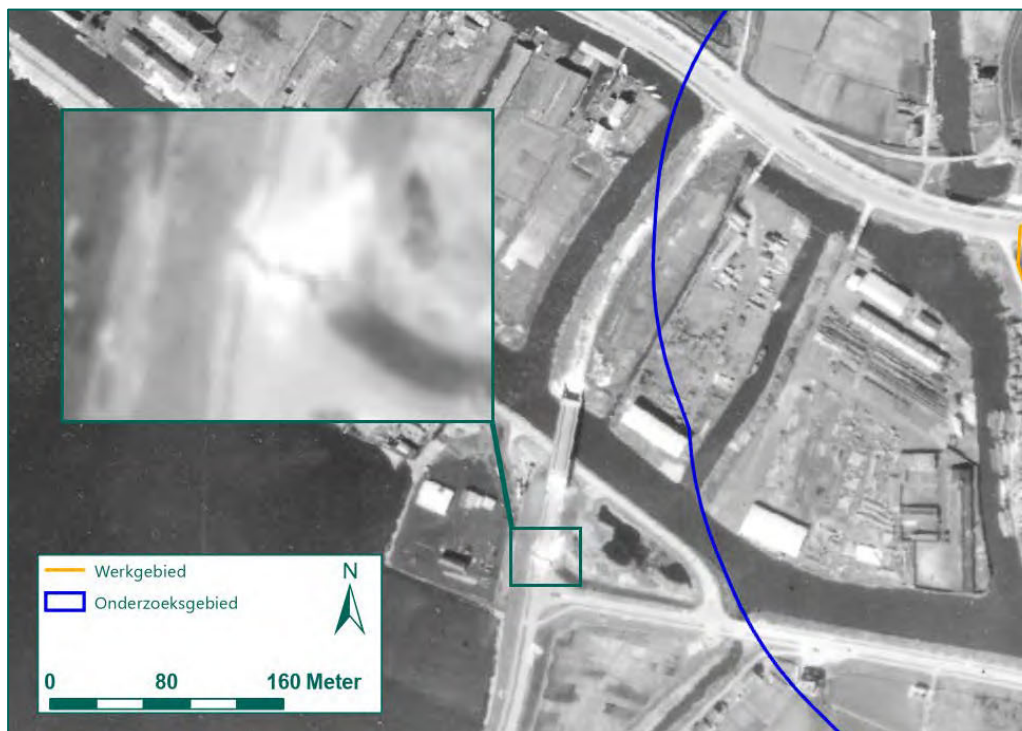
Op een luchtfoto van 9 april 1945 is het zoeklicht niet meer waarneembaar. Mogelijk is deze al afgebroken tegen deze tijd. Wel is hier een barak ten oosten van de brug te zien evenals een versperring die op een tankval kan duiden.

Figuur 14: Luchtfoto d.d. 9 april 1945 met hierop de tankval uitvergroot (Bron: Wageningen UR).

Naar aanleiding van de luchtfoto-analyse is de exacte locatie van het 8,8 cm luchtafweergeschut niet gevonden. Ook zijn de beschrijvingen van deze stelling in het bronnenmateriaal niet specifiek. Zoals eerder

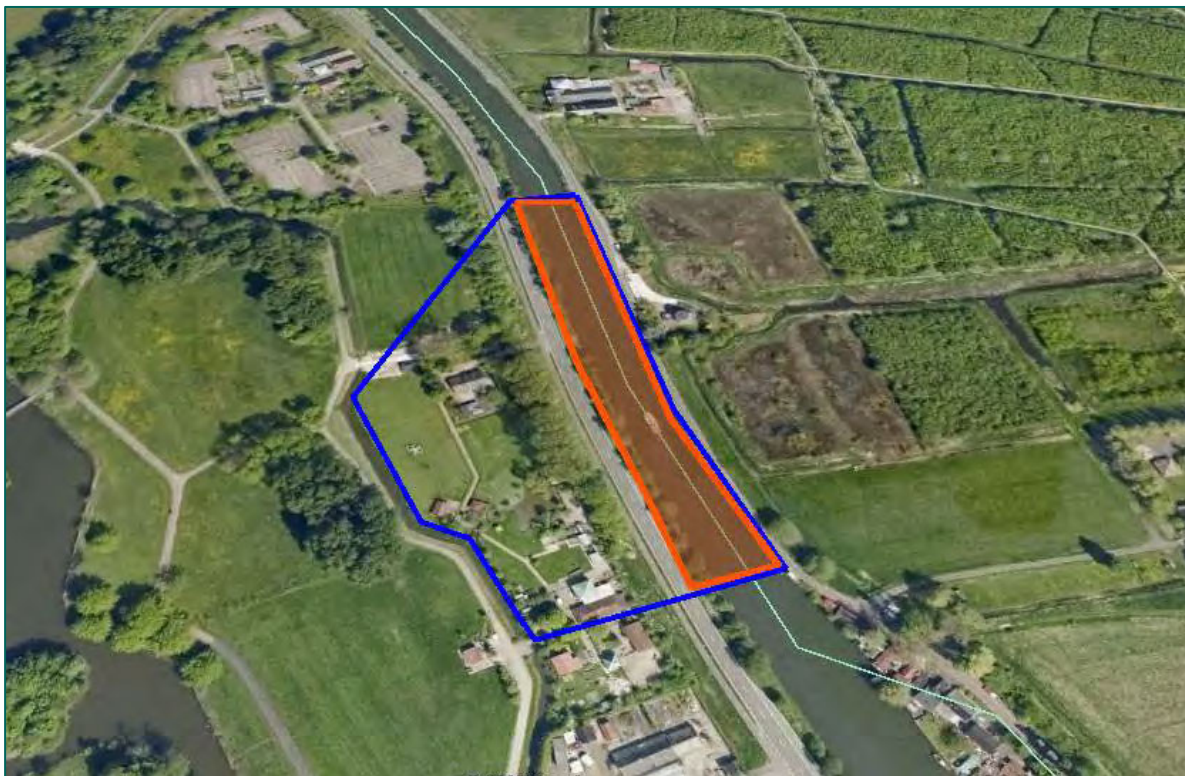
Figuur 23: Onderzoeks- en werkgebied blauw respectievelijk rood omlijnd aangegeven op een moderne luchtfoto zoals afgebeeld in rapport RO-130137 van REASeuro uit 2014.

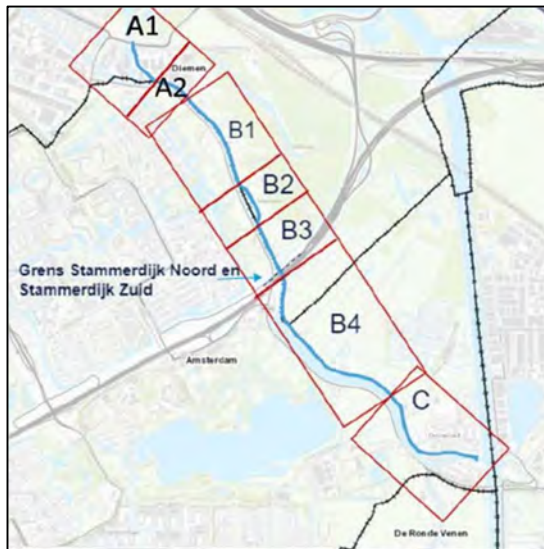
Locatie projectgebied met werkvakken

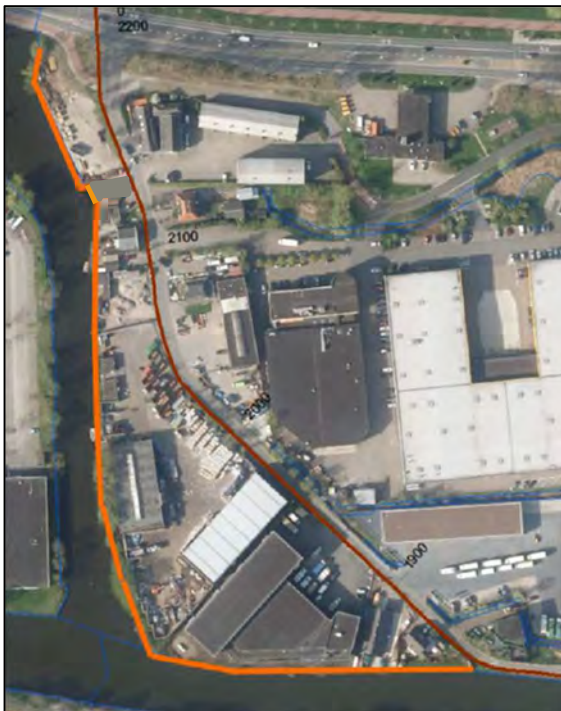
De werkzaamheden betreffen dijkvak A1, bedrijventerrein Stammerdijk in Diemen, metrerings 320-850 (zie figuur hieronder), aanbrengen van diverse afmetingen en type damwand. Deze voorkeursvariant (damwanden) is gekozen na een variantenstudie op basis van beperkt beschikbare ruimte voor het ophogen van de dijk. Het ontwerp betreft een grondkerende constructie, die ook een functie heeft als waterkering. De damwand wordt beschouwd volgens het principe van een vervangende waterkering.

Plattegrond met schematisch weergegeven de damwand (oranje)

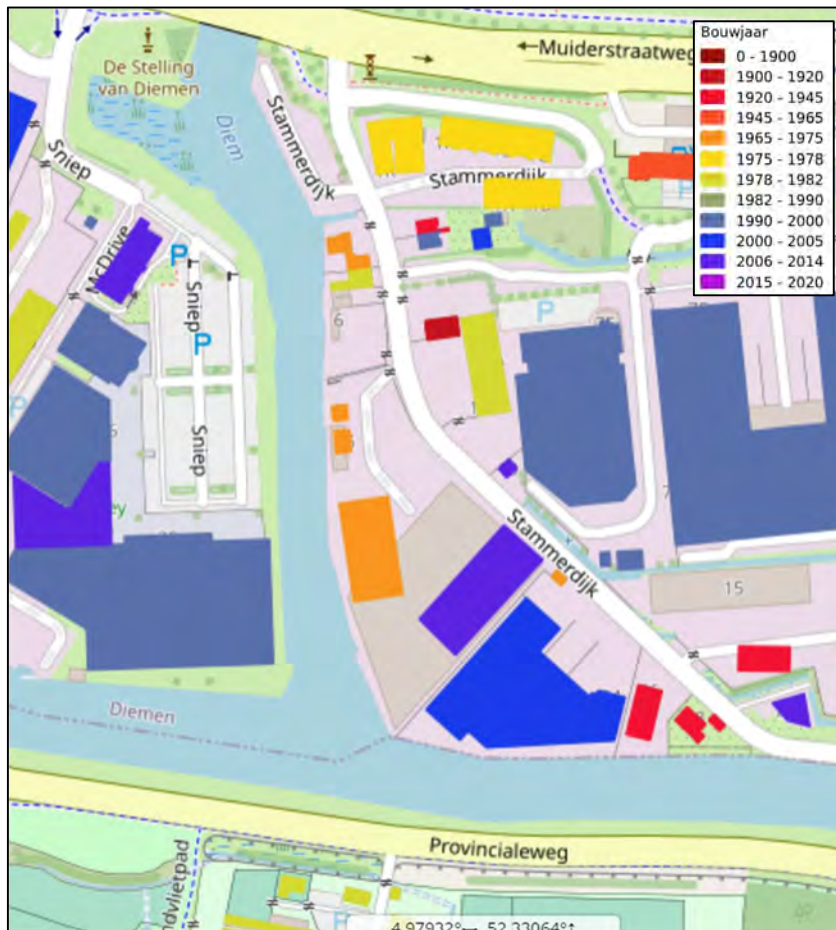
Eventueel zijn deze categorieën onder te verdelen in normaal of gevoelig. Onder de gevoelige bebouwing worden de panden ingedeeld aan de hand van de checklist – Bijlage 5 uit de SBR. De checklist is bedoeld om vast te stellen of voor een bouwwerk sprake is van verhoogde gevoeligheid voor trillingen vanwege (lokaal) verminderde sterkte of verhoogde initiële spanningen. Naast de panden die uit deze checklist als gevoelig worden beschouwd, worden ook de monumentale panden hierbij ingedeeld. In het werkvak A1, zijn geen monumenten of gevoelige panden aanwezig, dus de verdeling bestaat uitsluitend in categorie 1 en 2 panden.

Plattegrond met bebouwing en bouwjaar weergegeven in kleur

Na-opname zal alleen plaatsvinden indien er klachten cq schademeldingen zijn ontvangen. Bij de opname dient rekening te worden gehouden dat de figuur in bijlage A2 met de bouwjaren van de panden indicatief is op basis van Edugis en Bagviewer en kan afwijken.

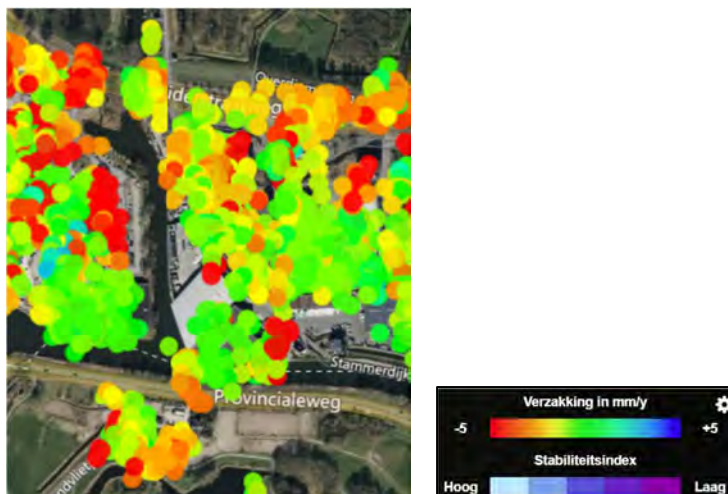
De trillingen zoals in de paragraaf hiervoor kunnen dus ook invloed hebben op het gebied van zetting. Trillingen kunnen een verdichtend effect in de grondlagen hebben. Zeker als de damwanden in dezelfde grondlaag komen als de funderingspalen van de bebouwing. Dit heeft natuurlijk het grootste effect op korte afstand tot de werkzaamheden. De panden aanliggend zijn hierdoor maatgevend. Op basis van de bouwjaren van de panden aan de werkzaamheden is er geen verhoogd risico voor wat betreft een gevoelige fundering (bijvoorbeeld panden op staal gefundeerd). Voor het vaststellen van het “normale” zakkings tempo in het gebied, via de openbare bodemdalingskaart, kan geconcludeerd worden dat de infra, maaiveld (en niet onderheide objecten) onder hevig zijn aan een zakkingslijn in de verwachting tot ca 5mm. per jaar. Zie de plattegrond hieronder.

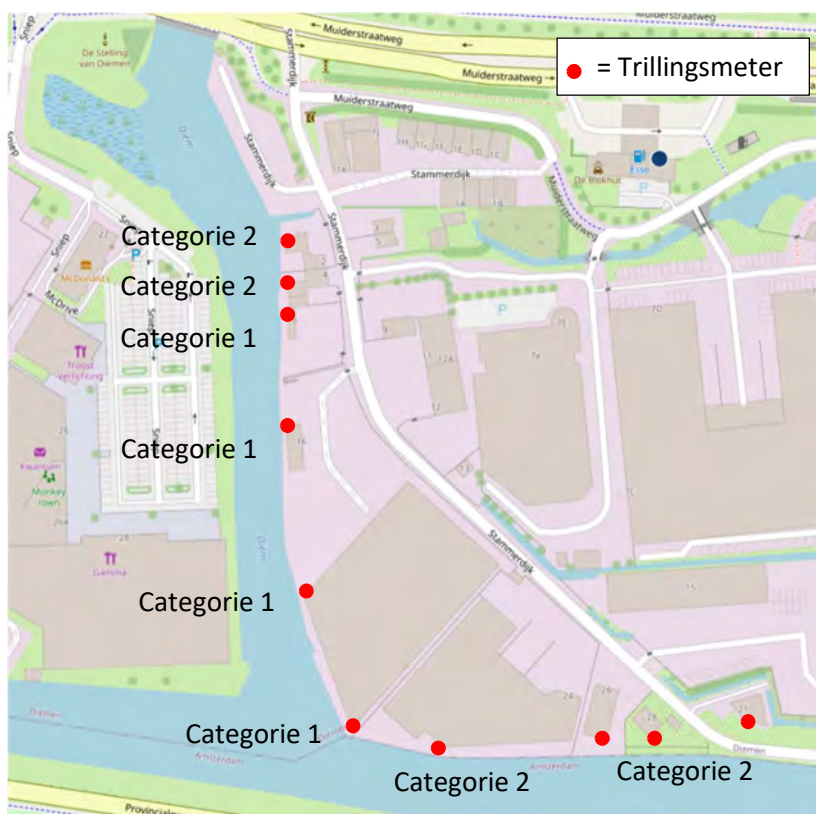
Voor de start van de werkzaamheden dient er een nulmeting plaats te vinden gedurende minimaal 1 week. Hiermee kan het huidige trillingsniveau bepaald worden, in verband met het (vracht) verkeer wat in de huidige situatie over de dijk komt. Gedurende de werkzaamheden wordt er gemeten op de locaties zoals aangegeven op de plattegronden hieronder. Door gebruik te maken van 2 meetsystemen kunnen deze met de werkzaamheden mee verplaatst worden.

Er wordt gestart met een indicatieve meting (in paragraaf 4.2 staan alle type metingen uitgelegd). Dit wil zeggen 1 meetsysteem per pand, en 2 voor het volledige werkvak. Mocht blijken dat dit niet voldoende is kan er overgegaan worden op een beperkte of uitgebreide meting. Dit geldt met name bij de panden kort op de werkzaamheden (Stammerdijk 2 en 4) Hieronder de plattegronden met de beoogde locaties van de trillingsmeters. *(Let op de verschillende grenswaardes)*

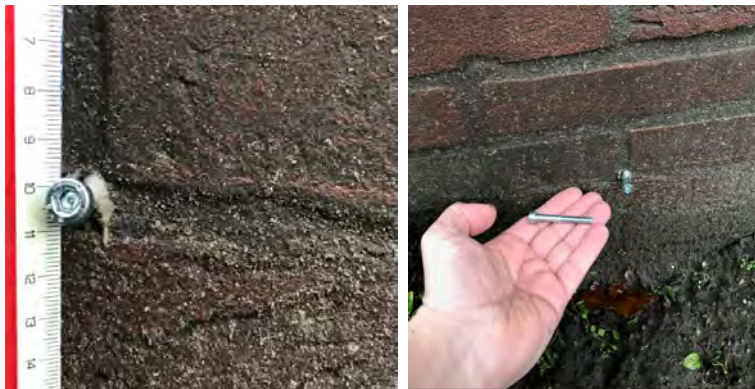
Meetpunten worden geplaatst op de hoeken van de belendingen. Voorbeeld van een meetbout/-punt is weergegeven in onderstaande afbeeldingen. Meetbouten/ meetspijkers hebben sterk de voorkeur in verband met de "aanwijsbaarheid" en precisie.

Voorbeeld meetbout
