Codrico Rotterdam  
Molengebouw 1954 - gebouw A

detailboek

2710 A OV 100

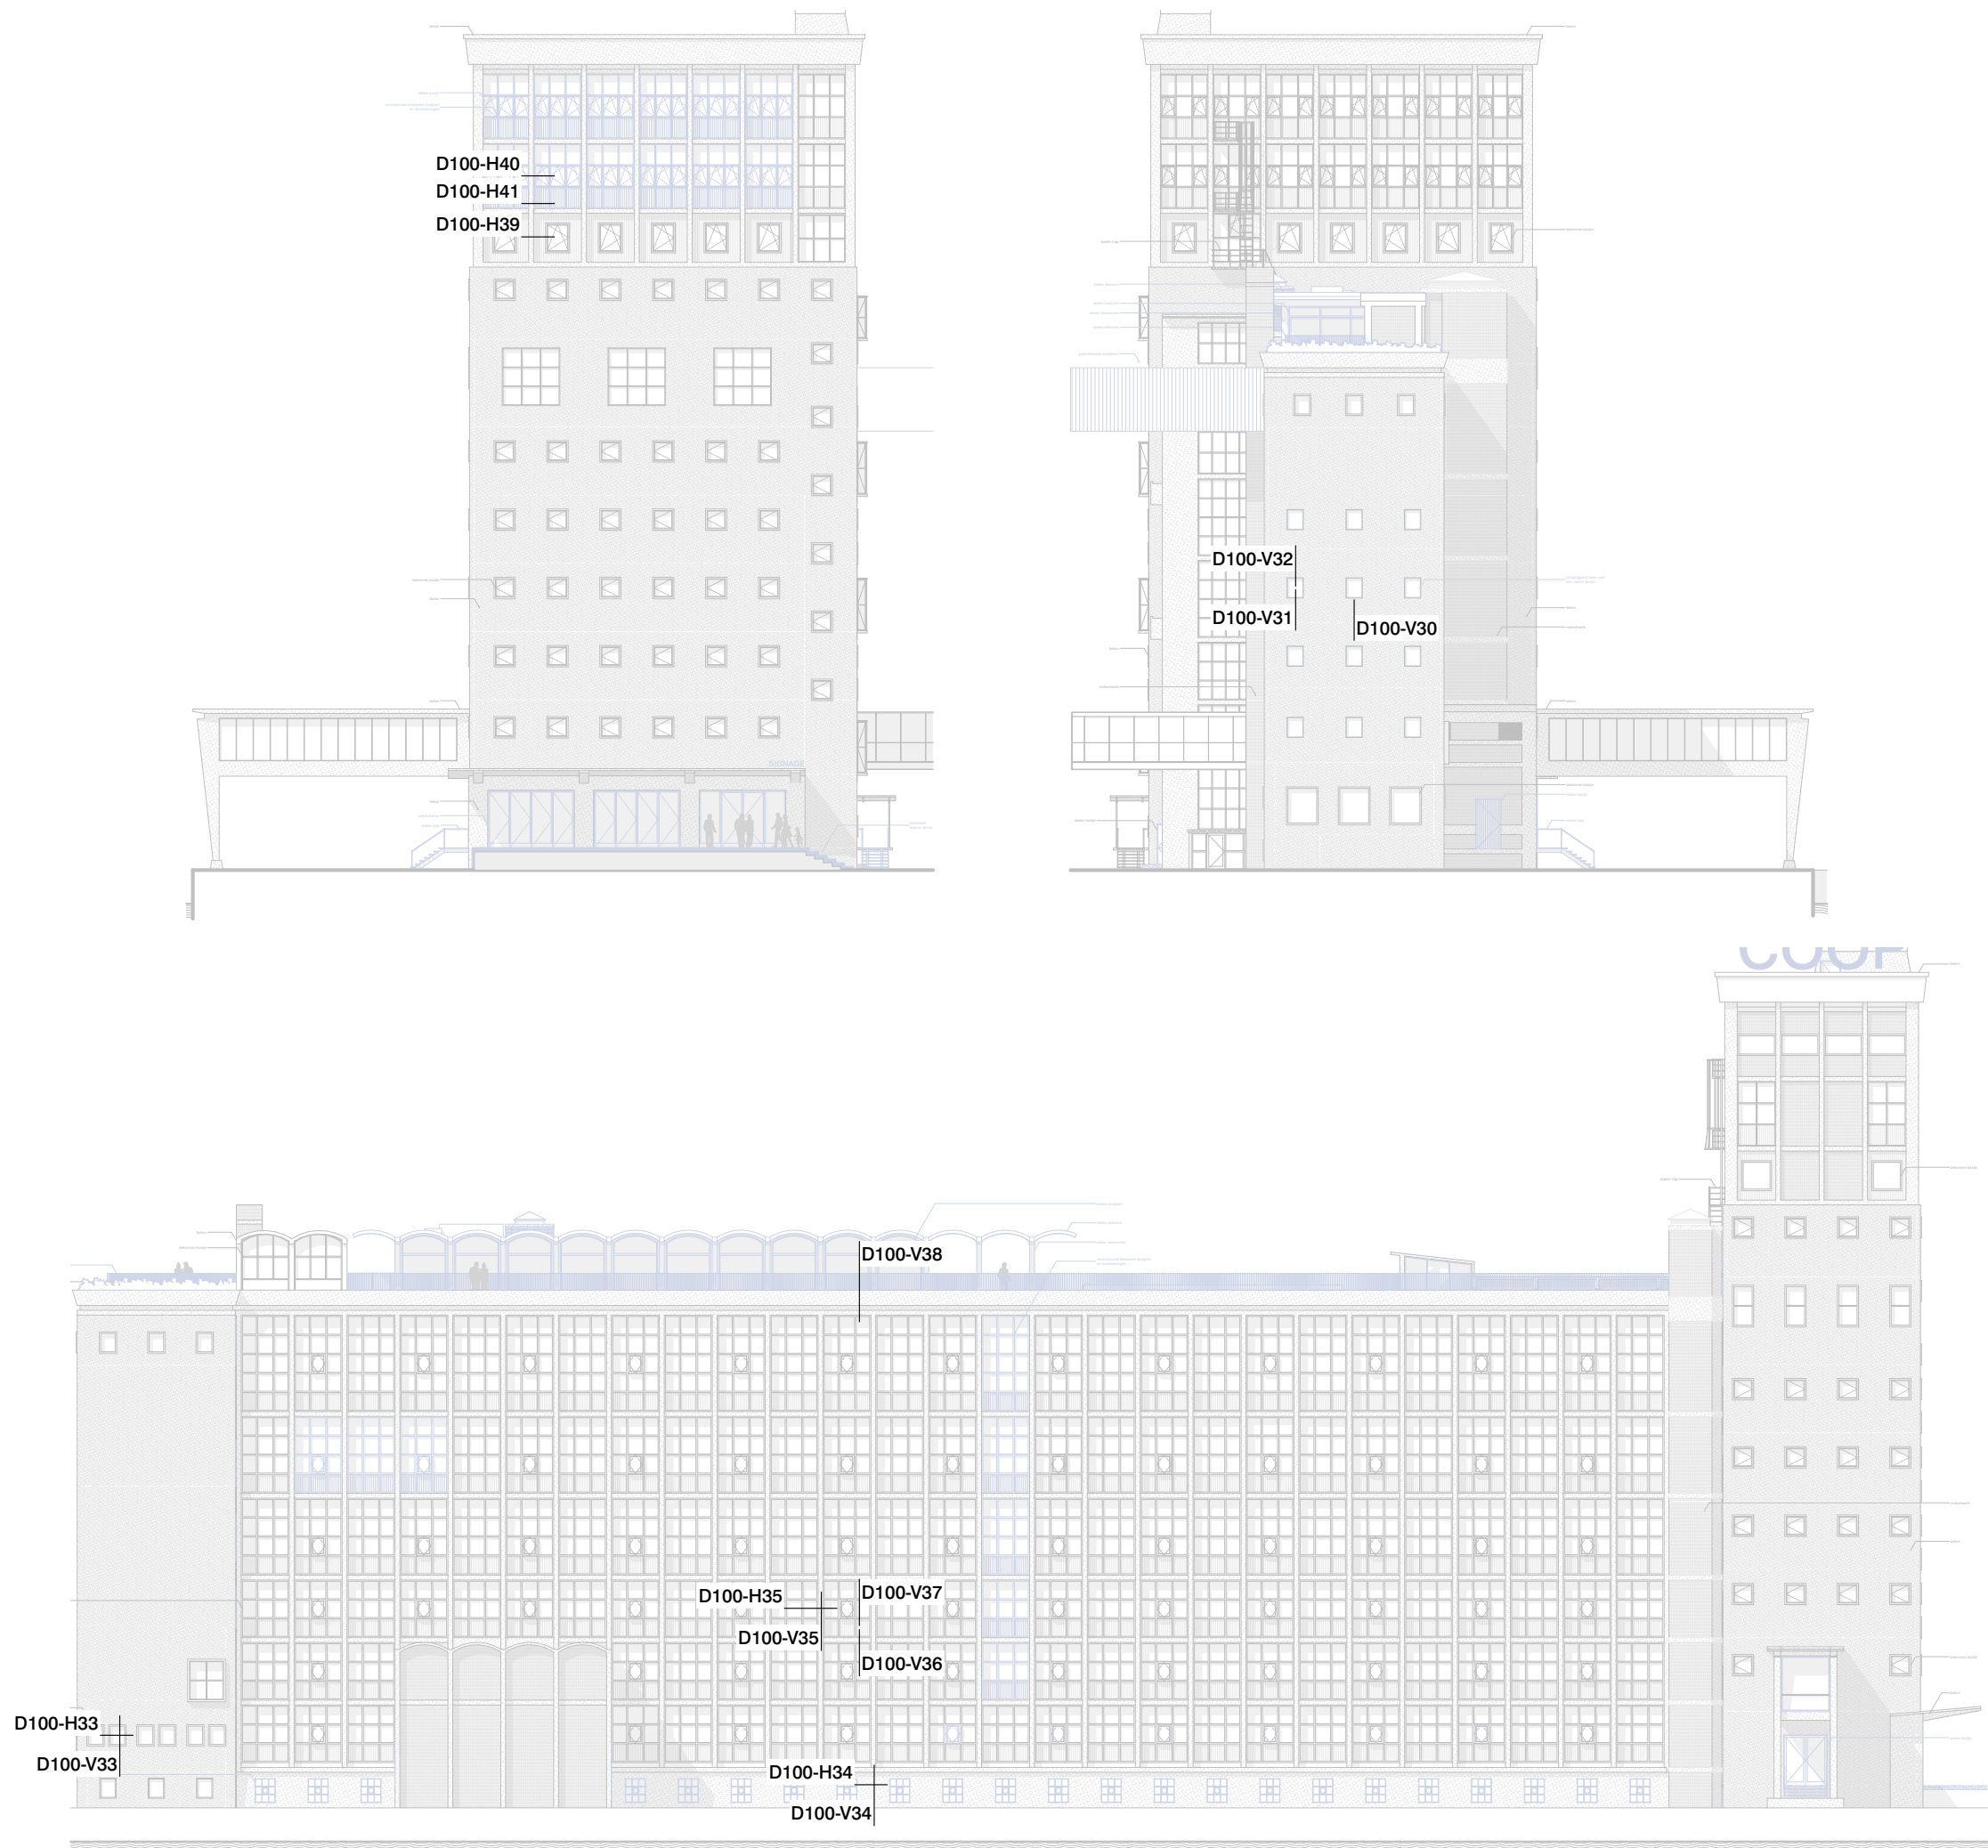
aanduiding details A

Aanzicht alleen voor de aandui-  
ding van de details, niet voor de  
definitieve opbouw van de gevel.

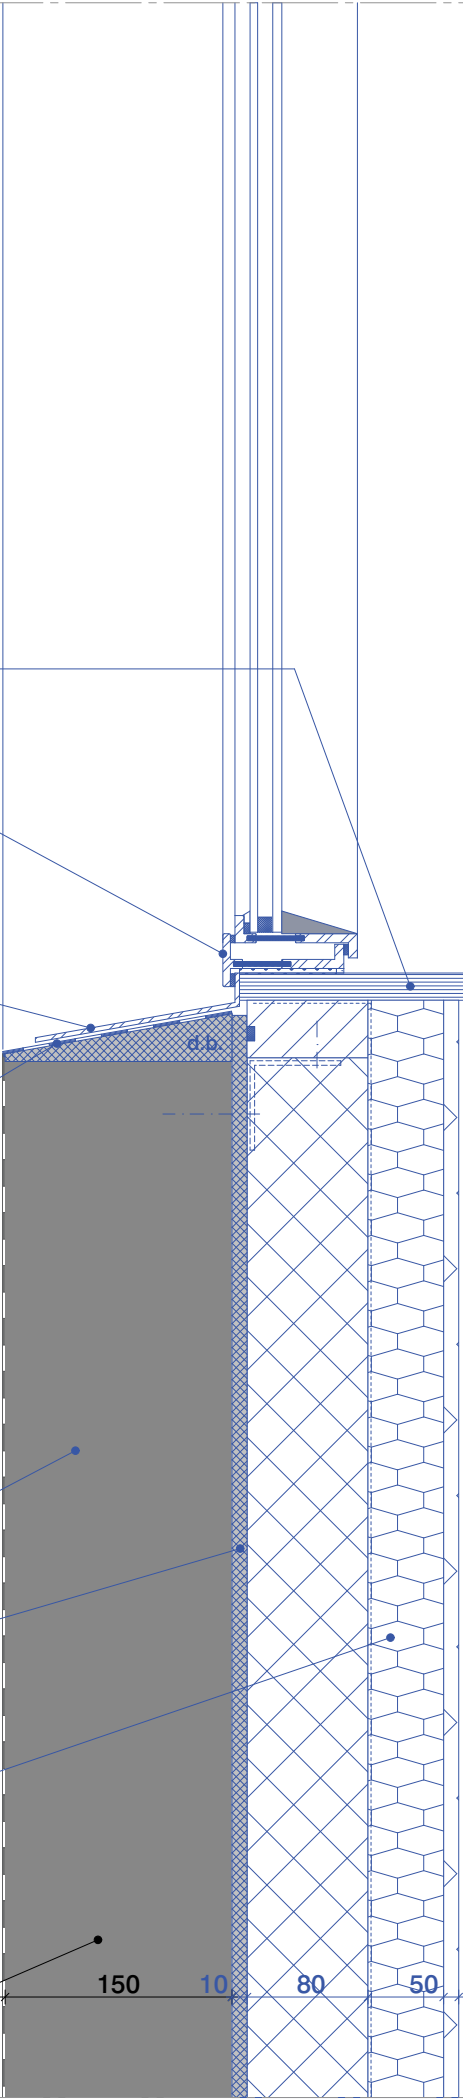
## D100-V31NS

Wbp multiplex, geschilderd.

Nieuwe stalen kozijnen, uiterlijk volgens  
bestaande kozijnen met stoeltjesprofielen.  
Thermisch geïsoleerd, kleur volgens  
kleur- en materiaalstaat.  
Kozijnen voorzien van dubbel glas.

Gezette stalen waterslag met kopschotjes.  
Kleur volgens kleur- en materiaalstaat.  
Dikte staal n.t.b. i.v.m. beeindiging zonder  
rand aan de voorzijde.

Dagkanten voorzien van bitumen  
als oorspronkelijke bitumen  
buitenzijde betongevels.

Bestaande betonnen gevel, te maken sparingen  
volgens opgave constructeur.  
De bestaande betonnen gevel is afgewerkt  
met bitumen. Deze afwerking nalopen en  
herstellen zodat dit aansluit bij de  
huidige oorspronkelijke bitumen afwerking.  
Proefvlak maken ten genoegen van de directie.

Betonherstel en gebogen 'uitvlaklaag'.

Geïsoleerde voorzetwand gevel:  
(opbouw van binnen naar buiten)  
- Afwerklaag.  
- Stuc laag kalk, leem.  
- Houtvezelplaat dampopen  
capillair actief biobased.  
- Dampdichte folie.  
- Stijl- en regelwerk met isolatie.  
- Betonherstel en gebogen 'uitvlaklaag'.  
 $R_c = 2,5m^2K/W$

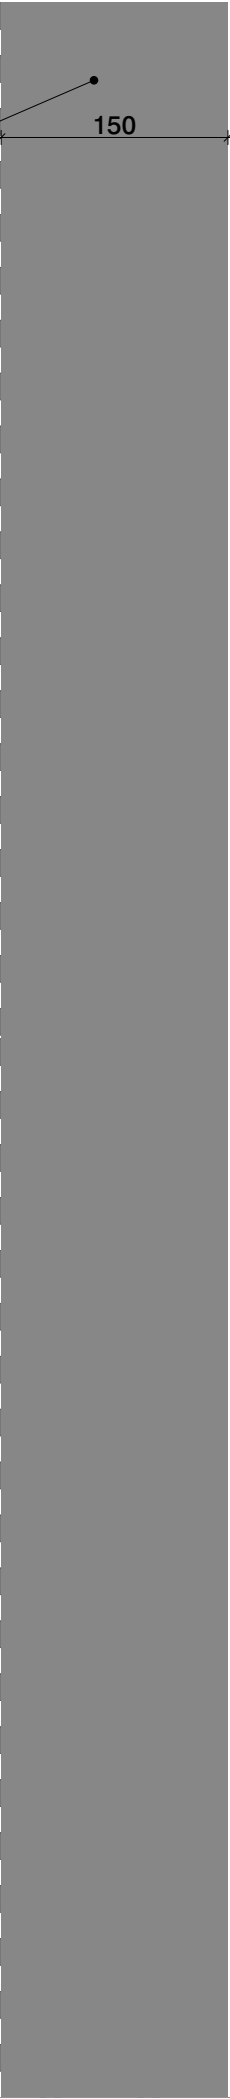
D100-V32BS

Bestaande betonwand, aan de  
buitenzijde afgewerkt met bitumen.

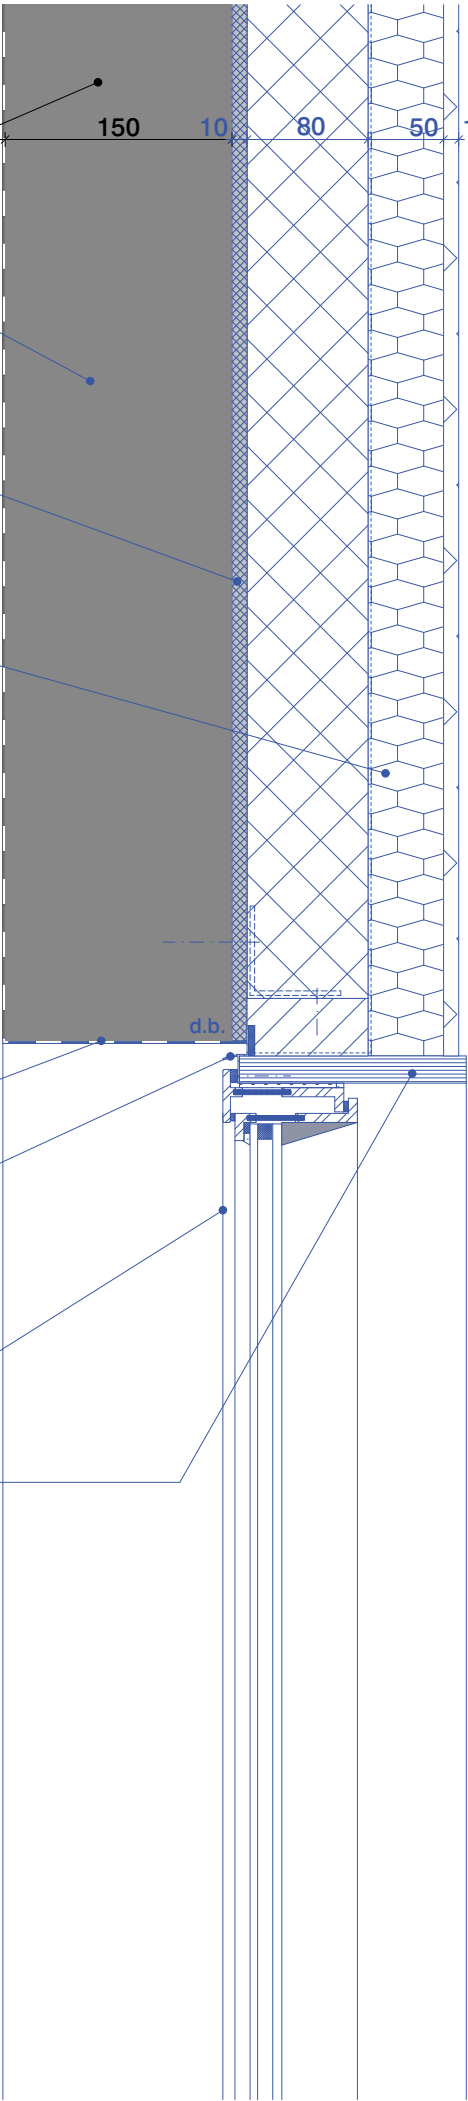
## D100-V32NS

Bestaande betonwand, aan de buitenzijde afgewerkt met bitumen.

Bestaande betonnen gevel, te maken sparingen volgens opgave constructeur.  
De bestaande betonnen gevel is afgewerkt met bitumen. Deze afwerking nalopen en herstellen zodat dit aansluit bij de huidige oorspronkelijke bitumen afwerking.  
Proefvlak maken ten genoeg van de directie.

Betonherstel en gebogen 'uitvlaklaag'.

Geisoleerde voorzetwand gevel:  
(opbouw van binnen naar buiten)  
- Afwerklaag.  
- Stuc laag kalk, leem.  
- Houtvezelplaat dampopen capilair actief biobased.  
- Dampdichte folie.  
- Stijl- en regelwerk met isolatie.  
- Betonherstel en gebogen 'uitvlaklaag'.  
Rc = 2,5m2K/W

Dagkanten voorzien van bitumen als oorspronkelijke bitumen buitenzijde betongevens.

Metalen profiel, kleur volgens kleur- en materiaalstaat.  
Onzichtbare bevestiging.

Nieuwe stalen kozijnen, uiterlijk volgens bestaande kozijnen met stoeltjesprofielen.  
Thermisch geisoleerd, kleur volgens kleur- en materiaalstaat.  
Kozijnen voorzien van dubbel glas.

Wbp multiplex, geschilderd.

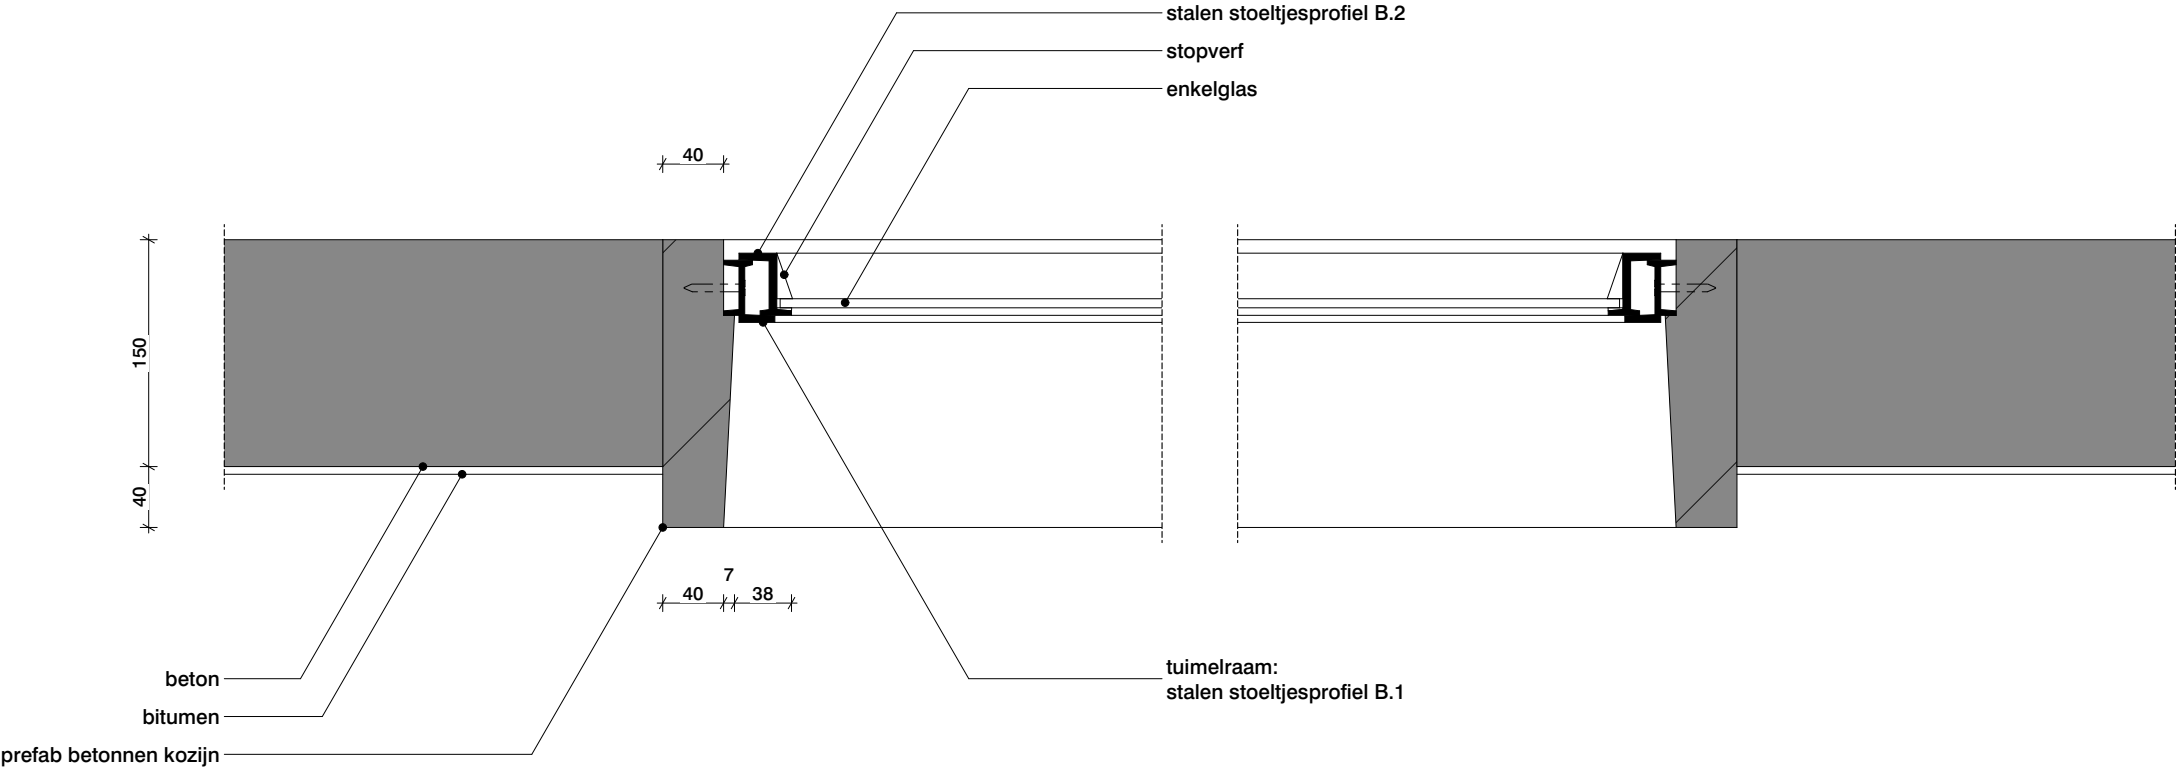
**D100-H33BS**

Gevel en gevelopeningen  
reinigen en herstellen / schilderen  
indien noodzakelijk op basis van  
nog uit te voeren bouwtechnisch  
onderzoek en historisch  
kleuronderzoek

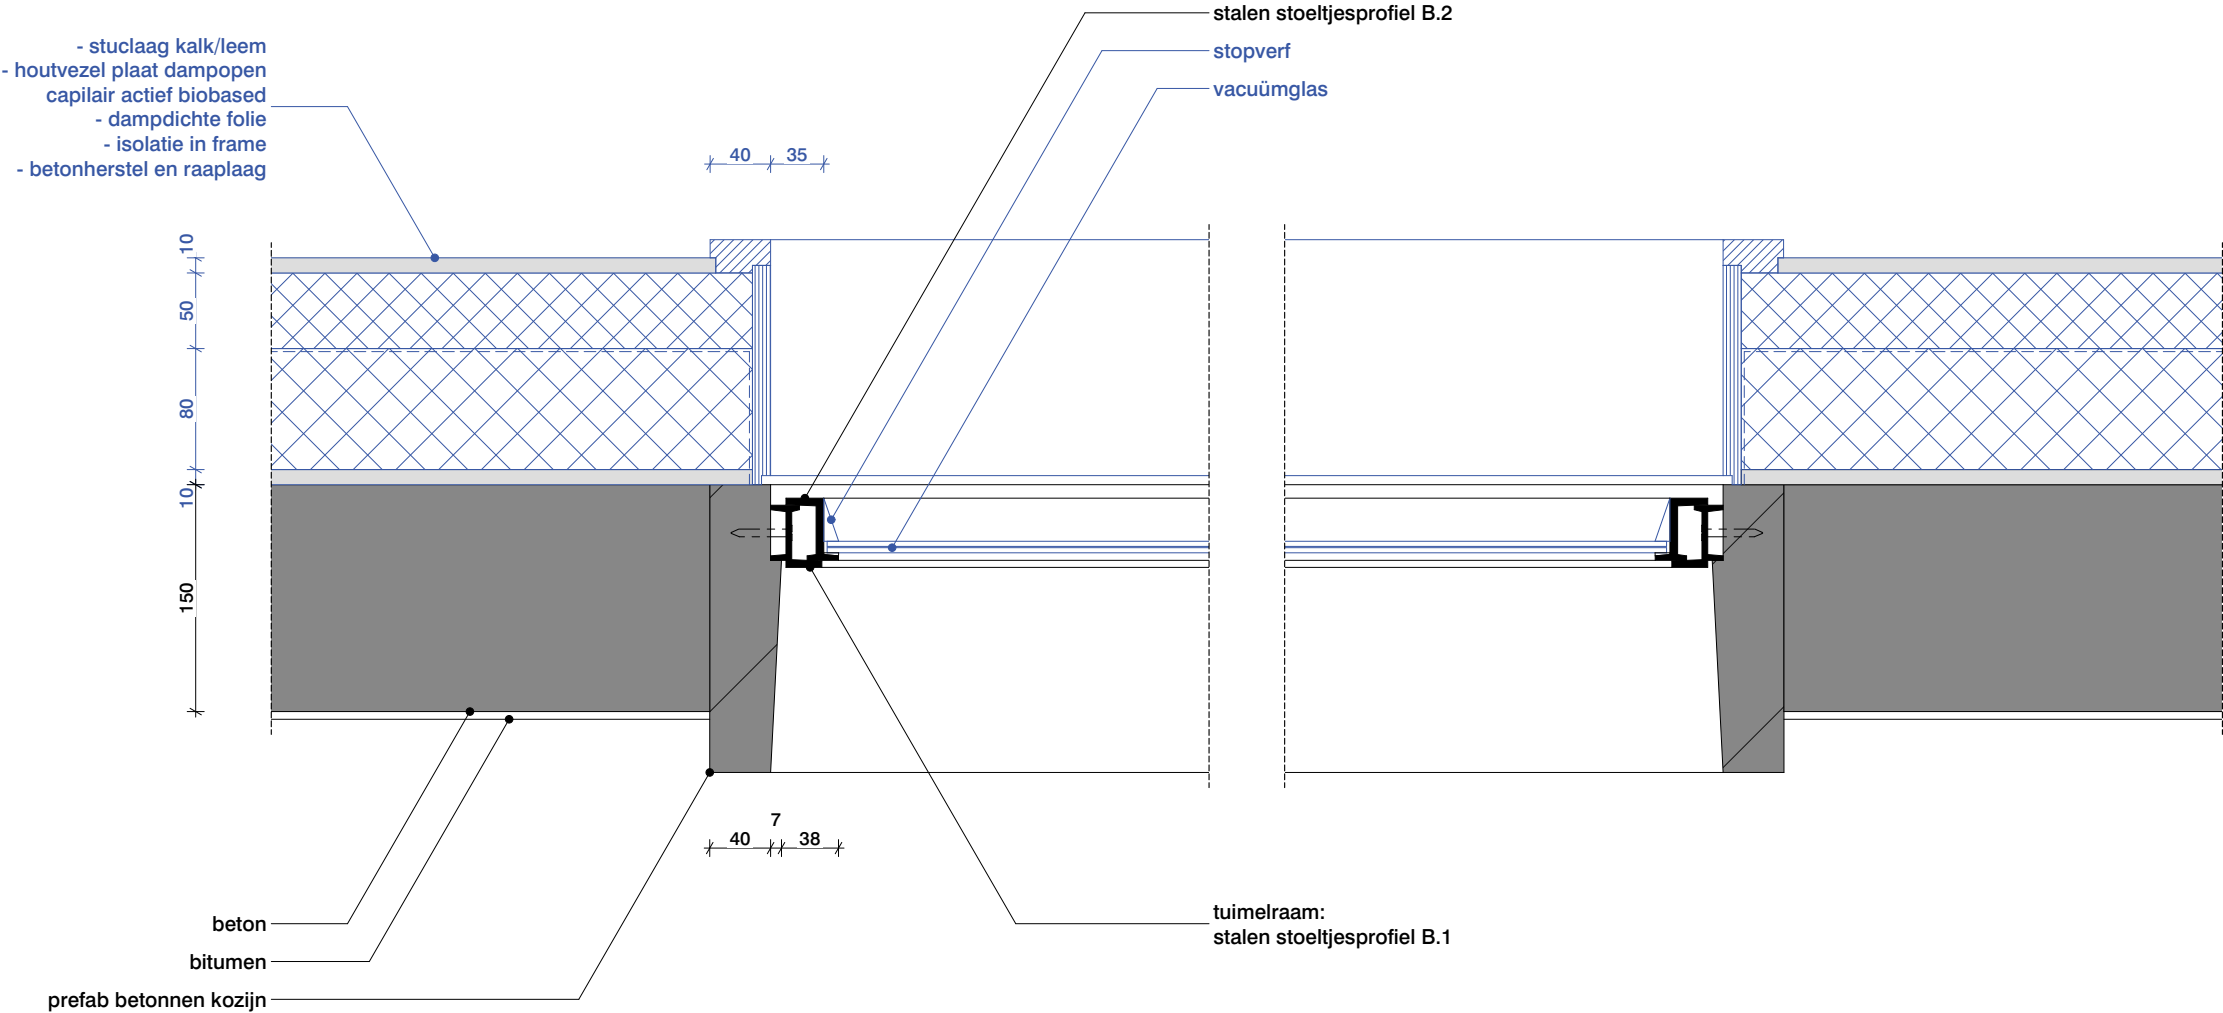
| D100-H33NS | | |

Gevel en gevelopeningen  
reinigen en herstellen / schilderen  
indien noodzakelijk op basis van  
nog uit te voeren bouwtechnisch  
onderzoek en historisch  
kleuronderzoek

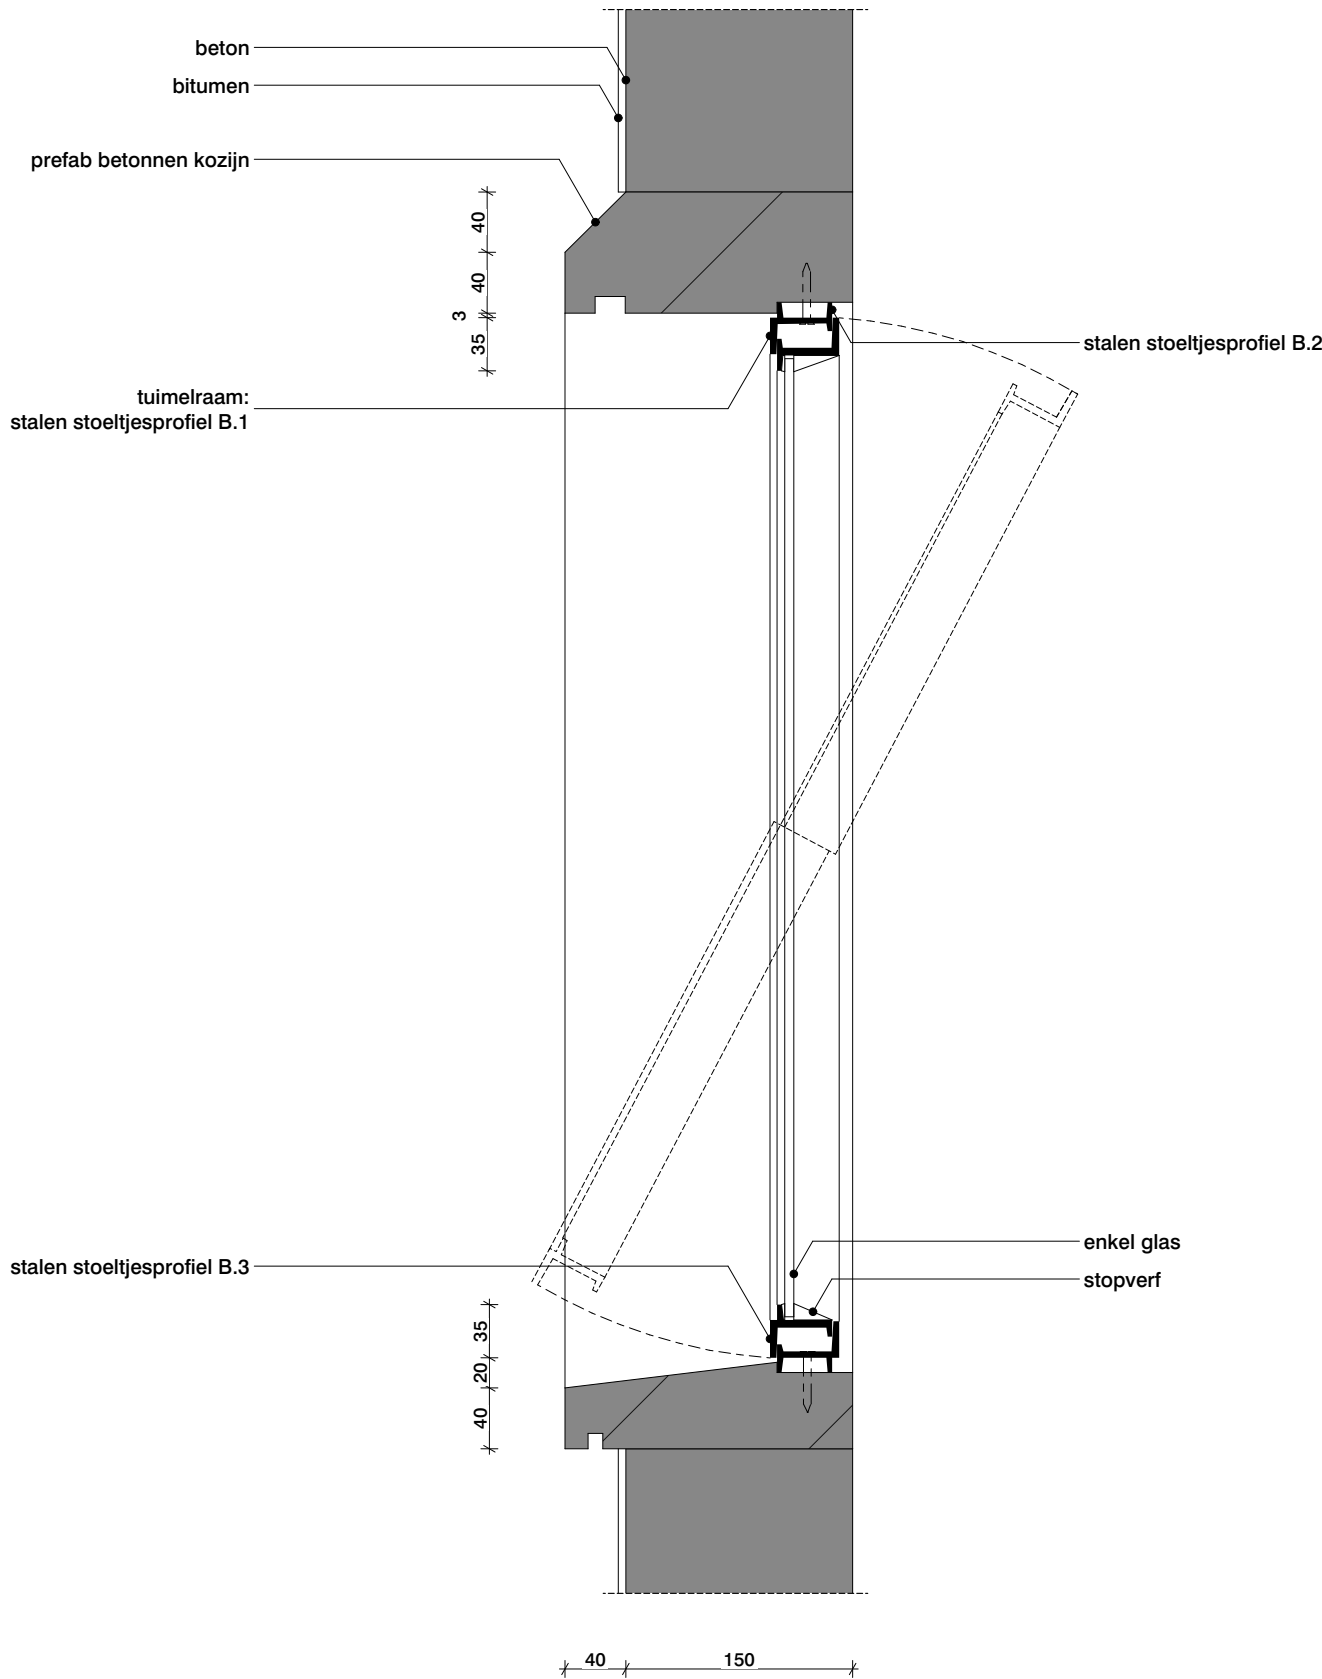
| D100-V33BS | | |

Gevel en gevelopeningen  
reinigen en herstellen / schilderen  
indien noodzakelijk op basis van  
nog uit te voeren bouwtechnisch  
onderzoek en historisch  
kleuronderzoek

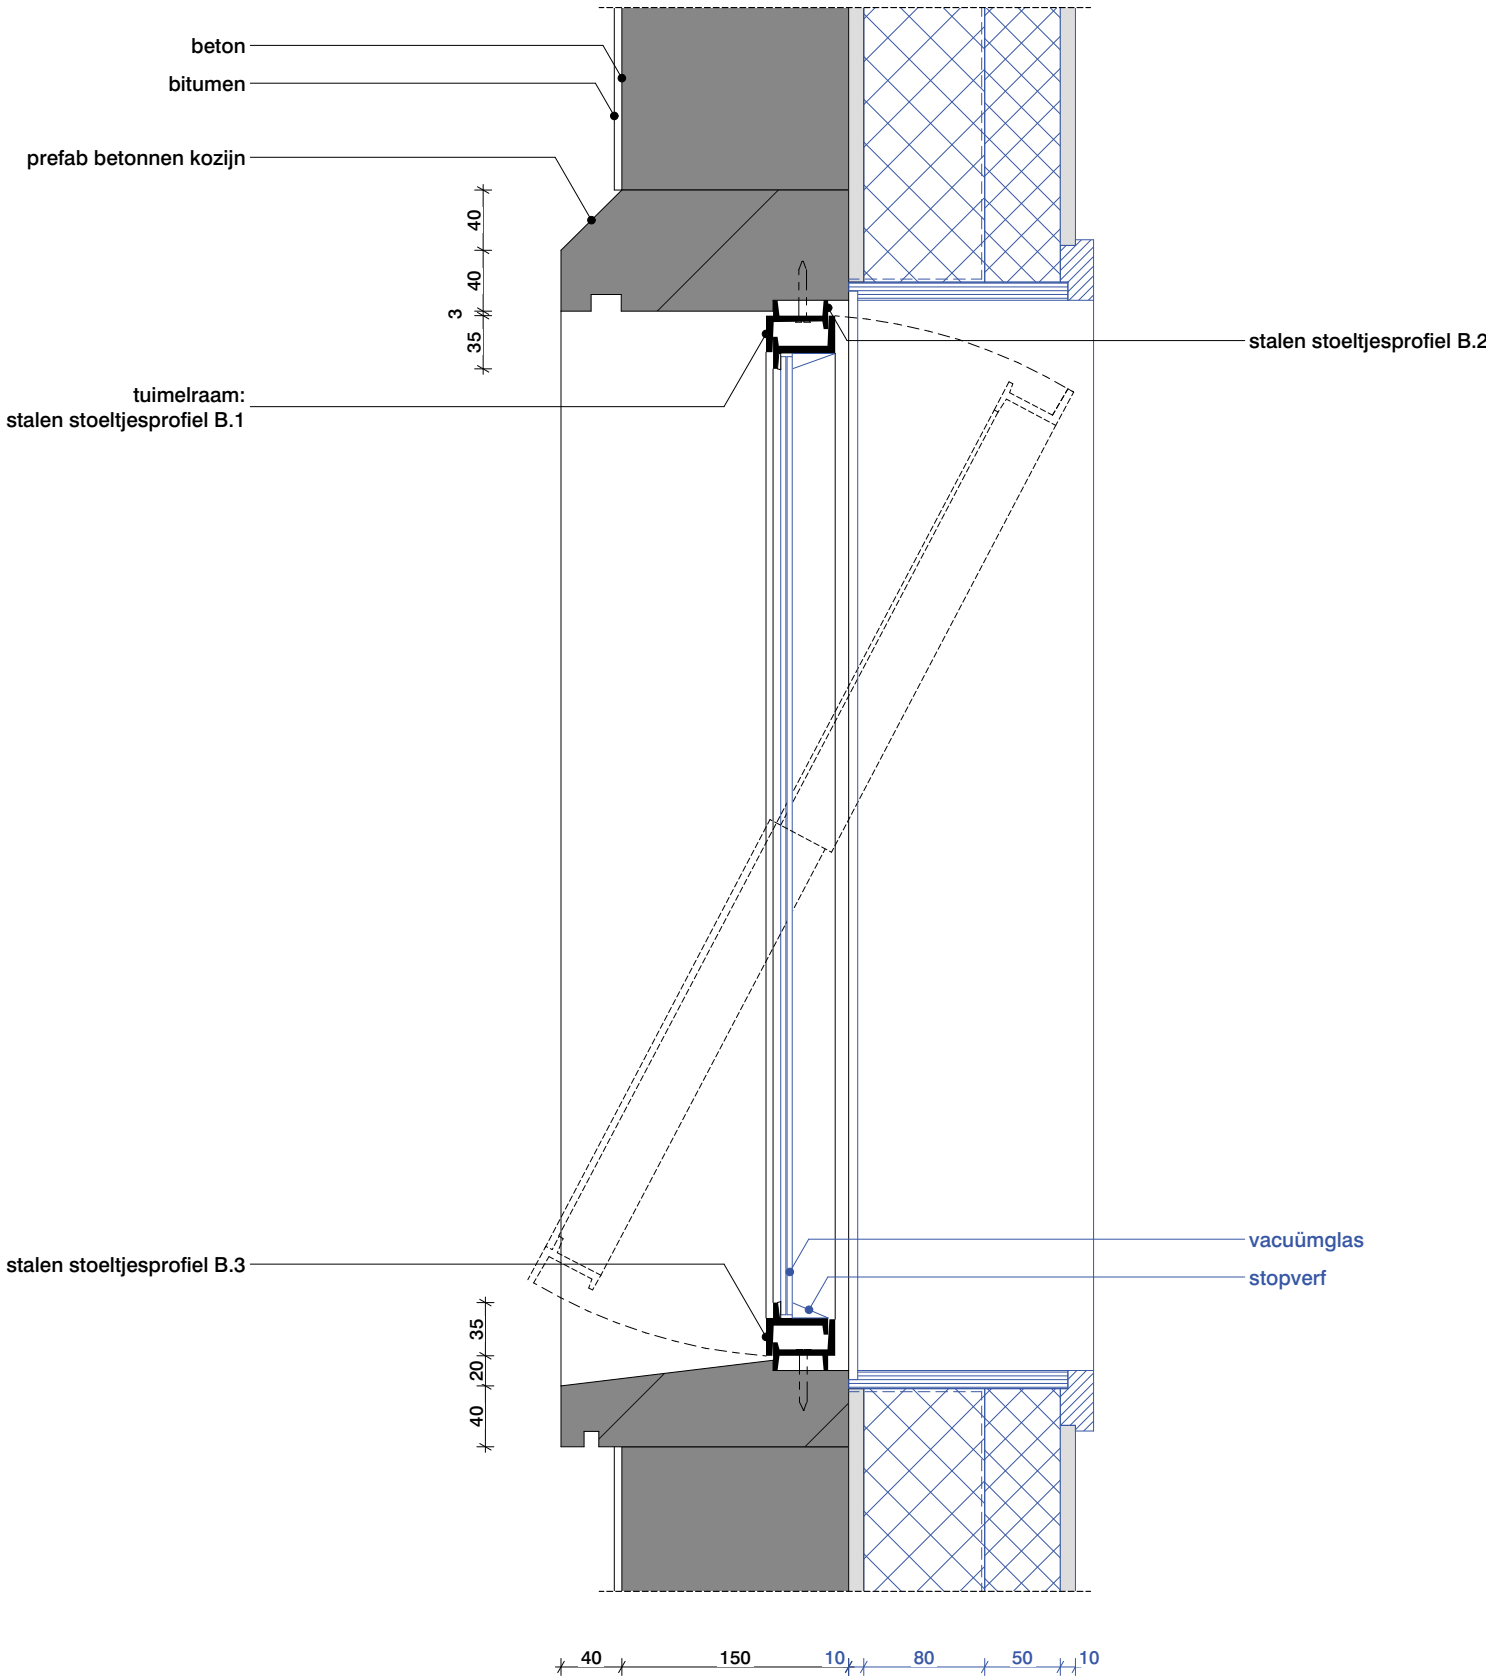
| D100-V33NS | | |

Gevel en gevelopeningen  
reinigen en herstellen / schilderen  
indien noodzakelijk op basis van  
nog uit te voeren bouwtechnisch  
onderzoek en historisch  
kleuronderzoek

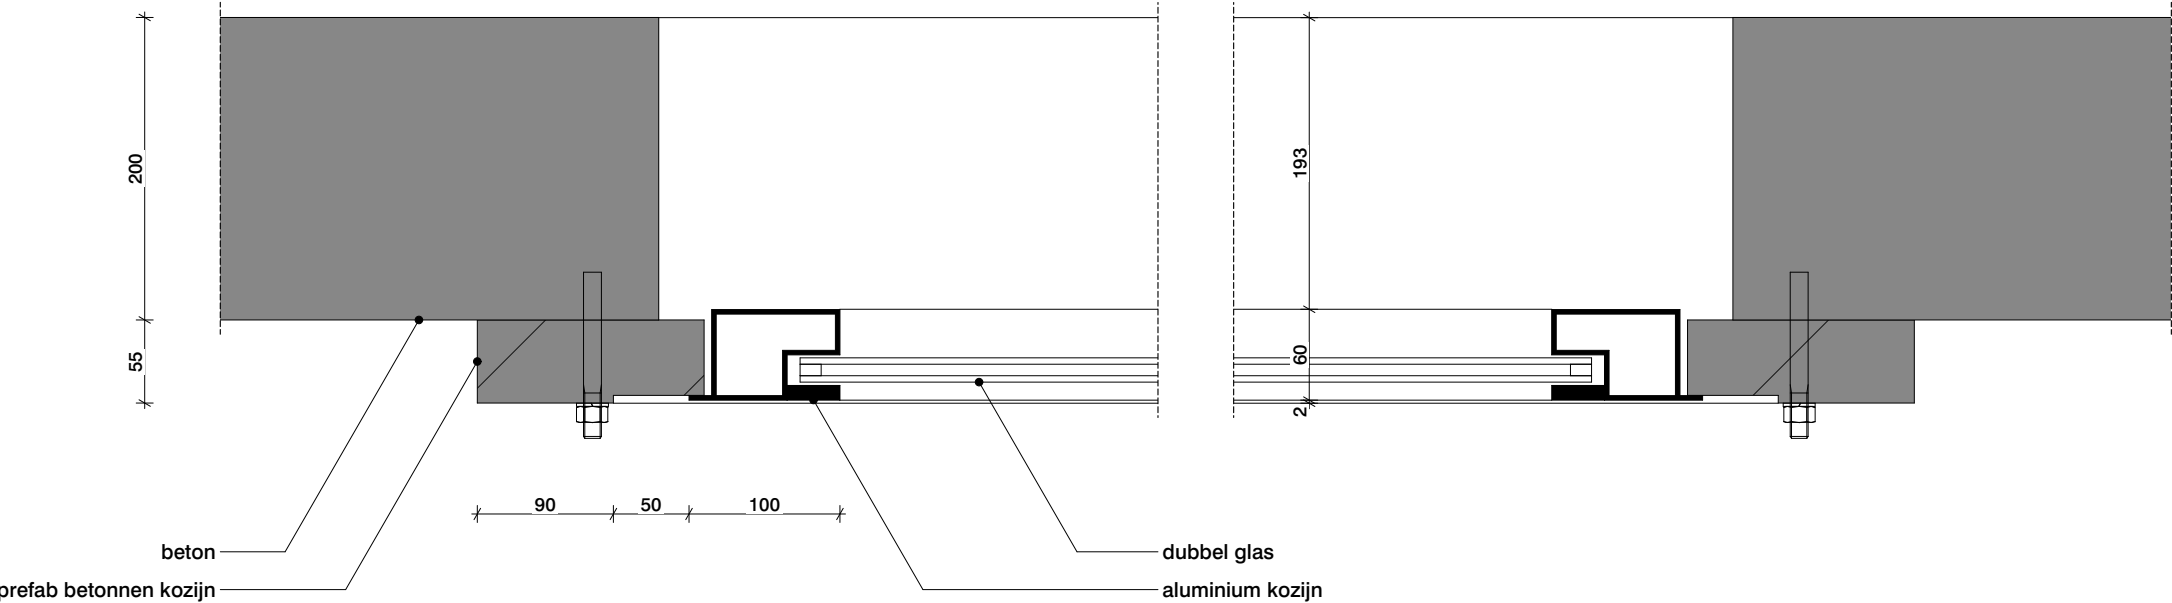
D100-H34BS

Gevel en gevelopeningen  
reinigen en herstellen / schilderen  
indien noodzakelijk op basis van  
nog uit te voeren bouwtechnisch  
onderzoek en historisch  
kleuronderzoek

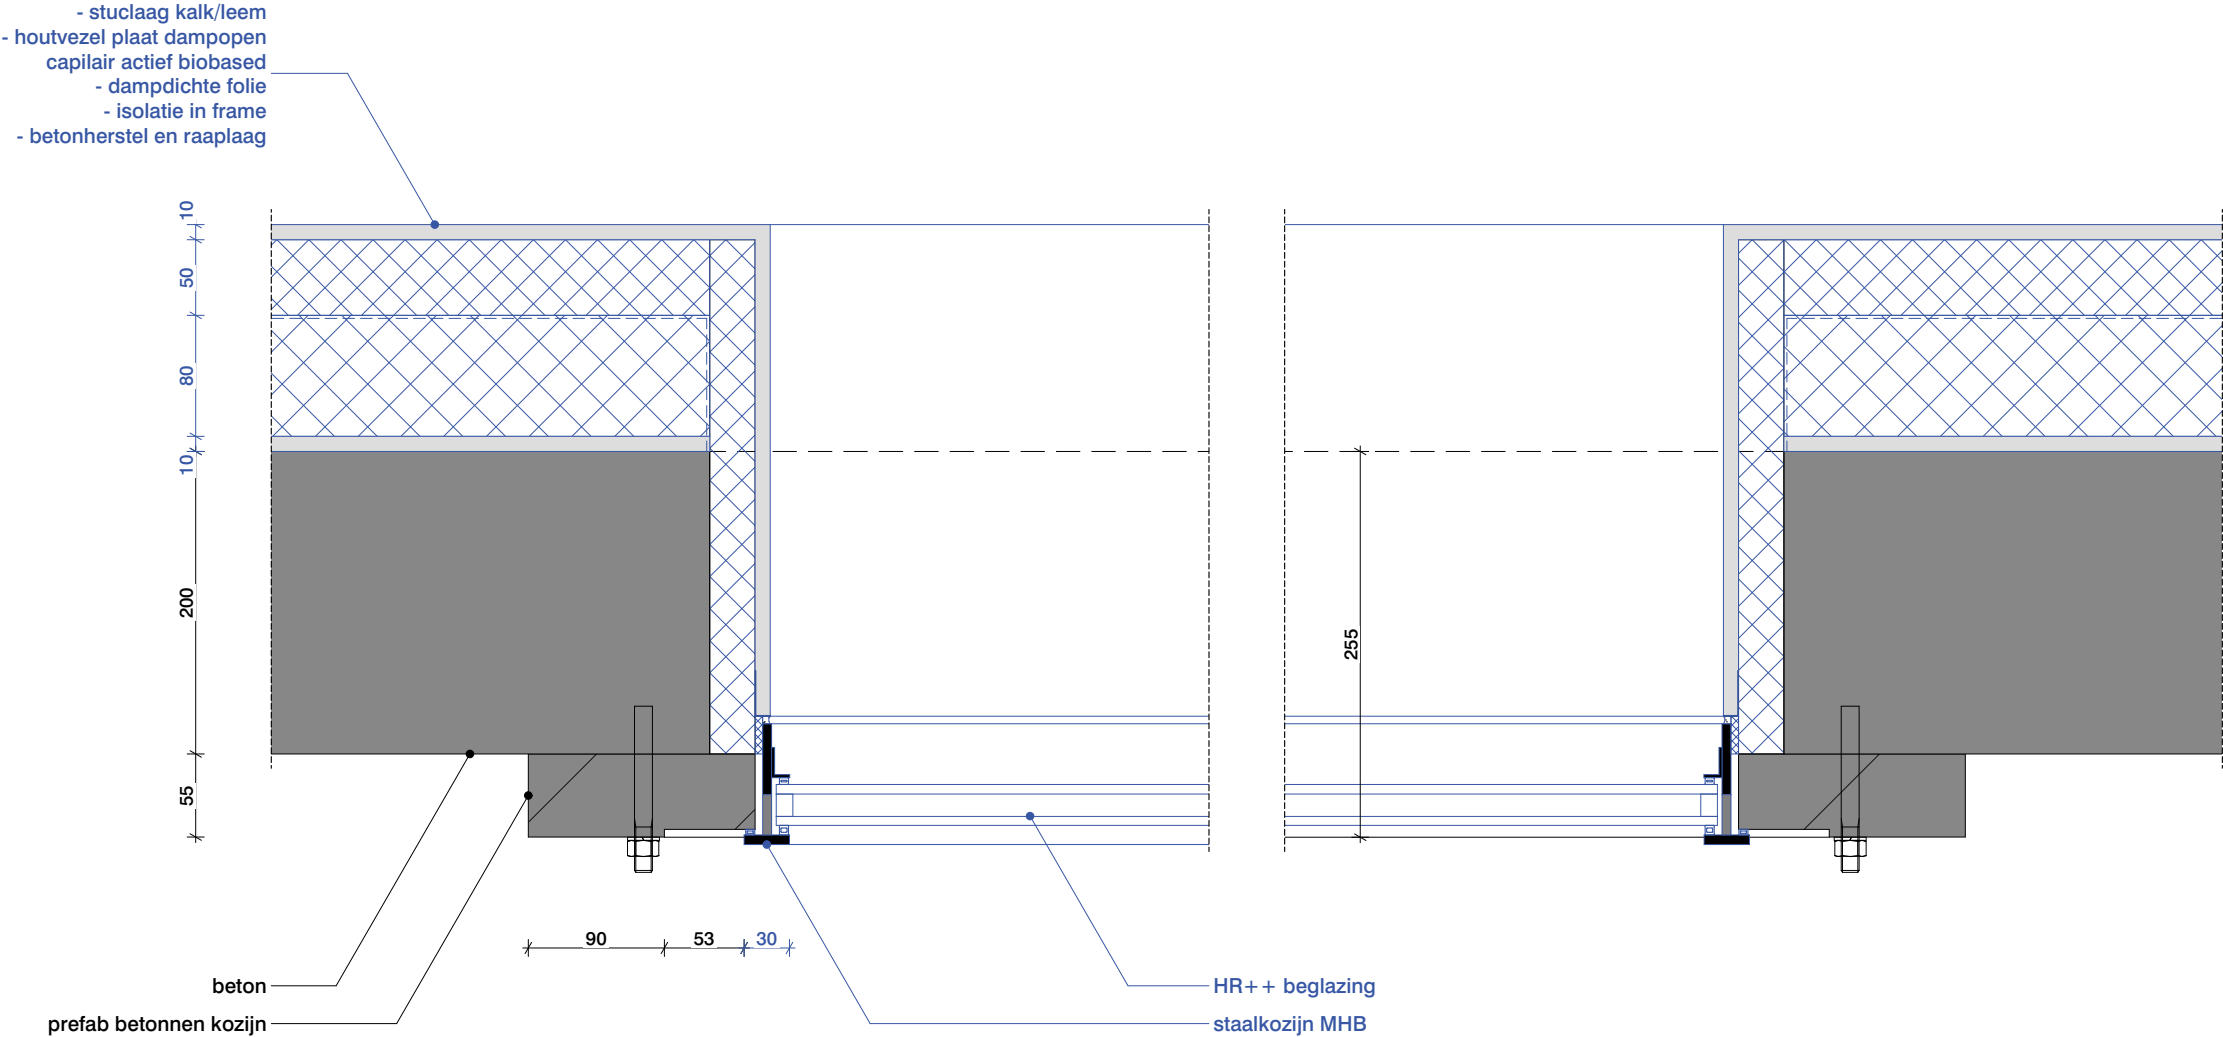
| D100-H34NS | | |

Gevel en gevelopeningen  
reinigen en herstellen / schilderen  
indien noodzakelijk op basis van  
nog uit te voeren bouwtechnisch  
onderzoek en historisch  
kleuronderzoek

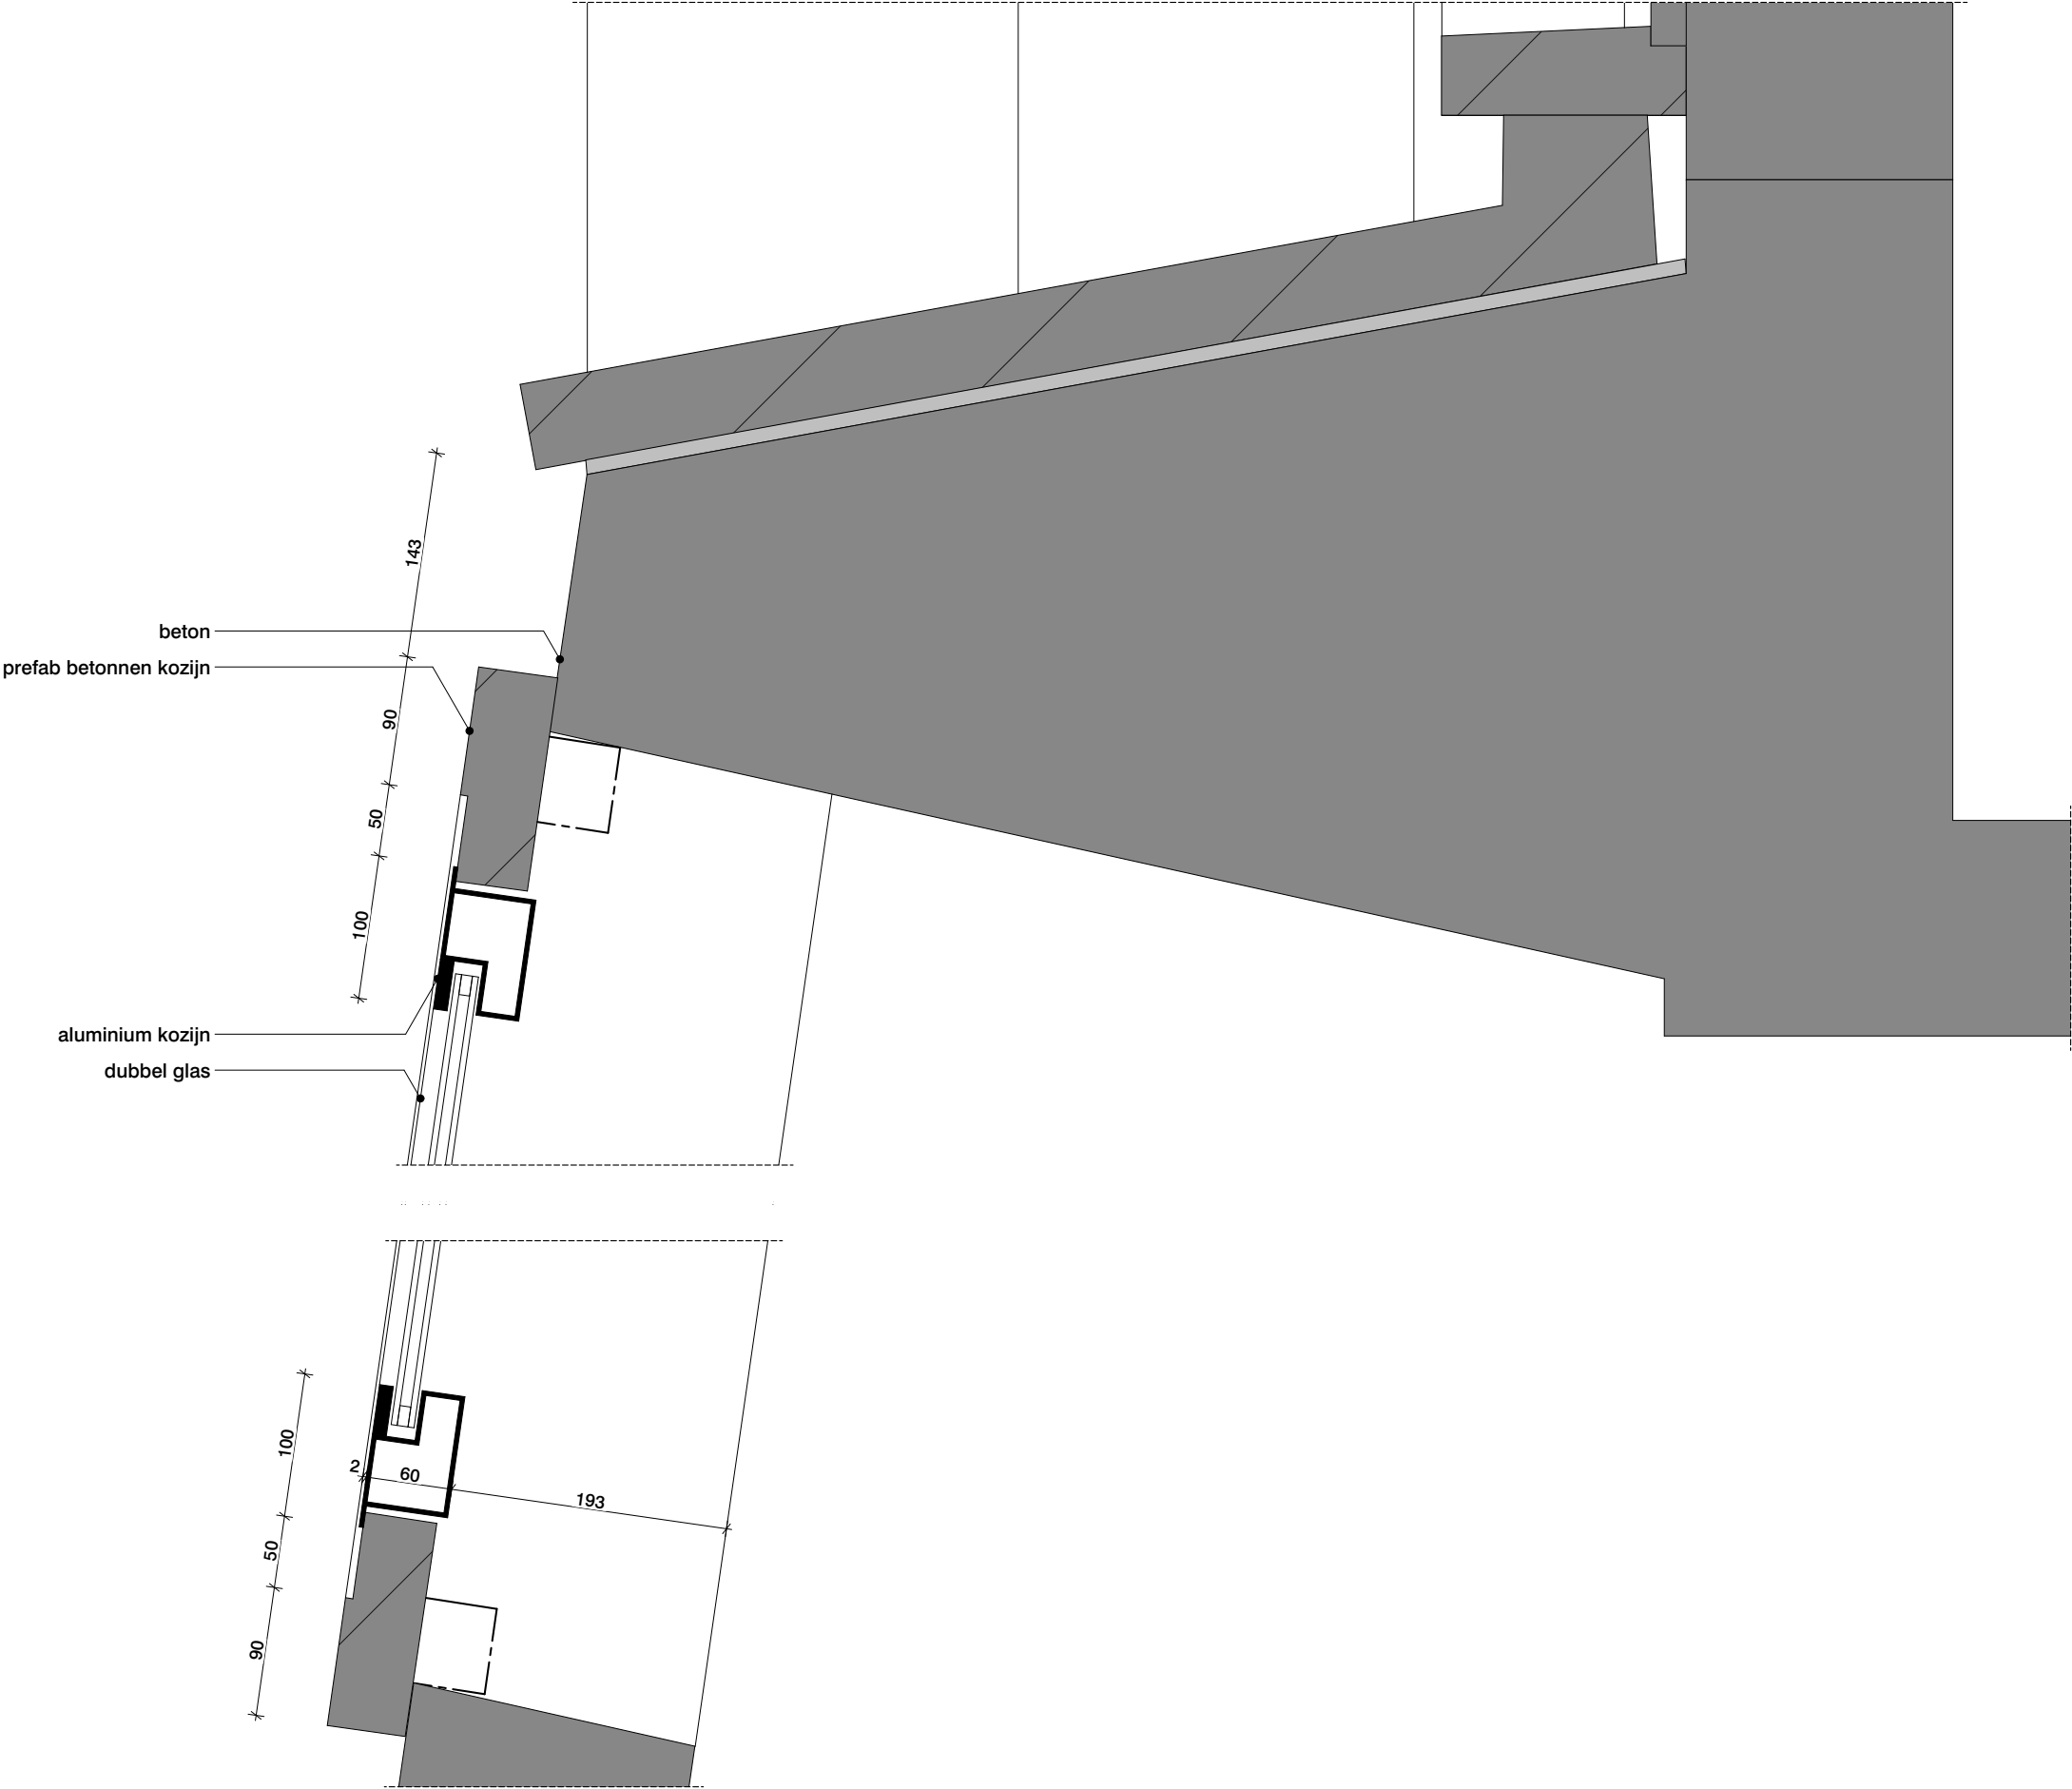
D100-V34BS

Gevel en gevelopeningen  
reinigen en herstellen / schilderen  
indien noodzakelijk op basis van  
nog uit te voeren bouwtechnisch  
onderzoek en historisch  
kleuronderzoek
