Codrico Rotterdam  
Molengebouw 1954 - gebouw A

detailboek

2710 A OV 100

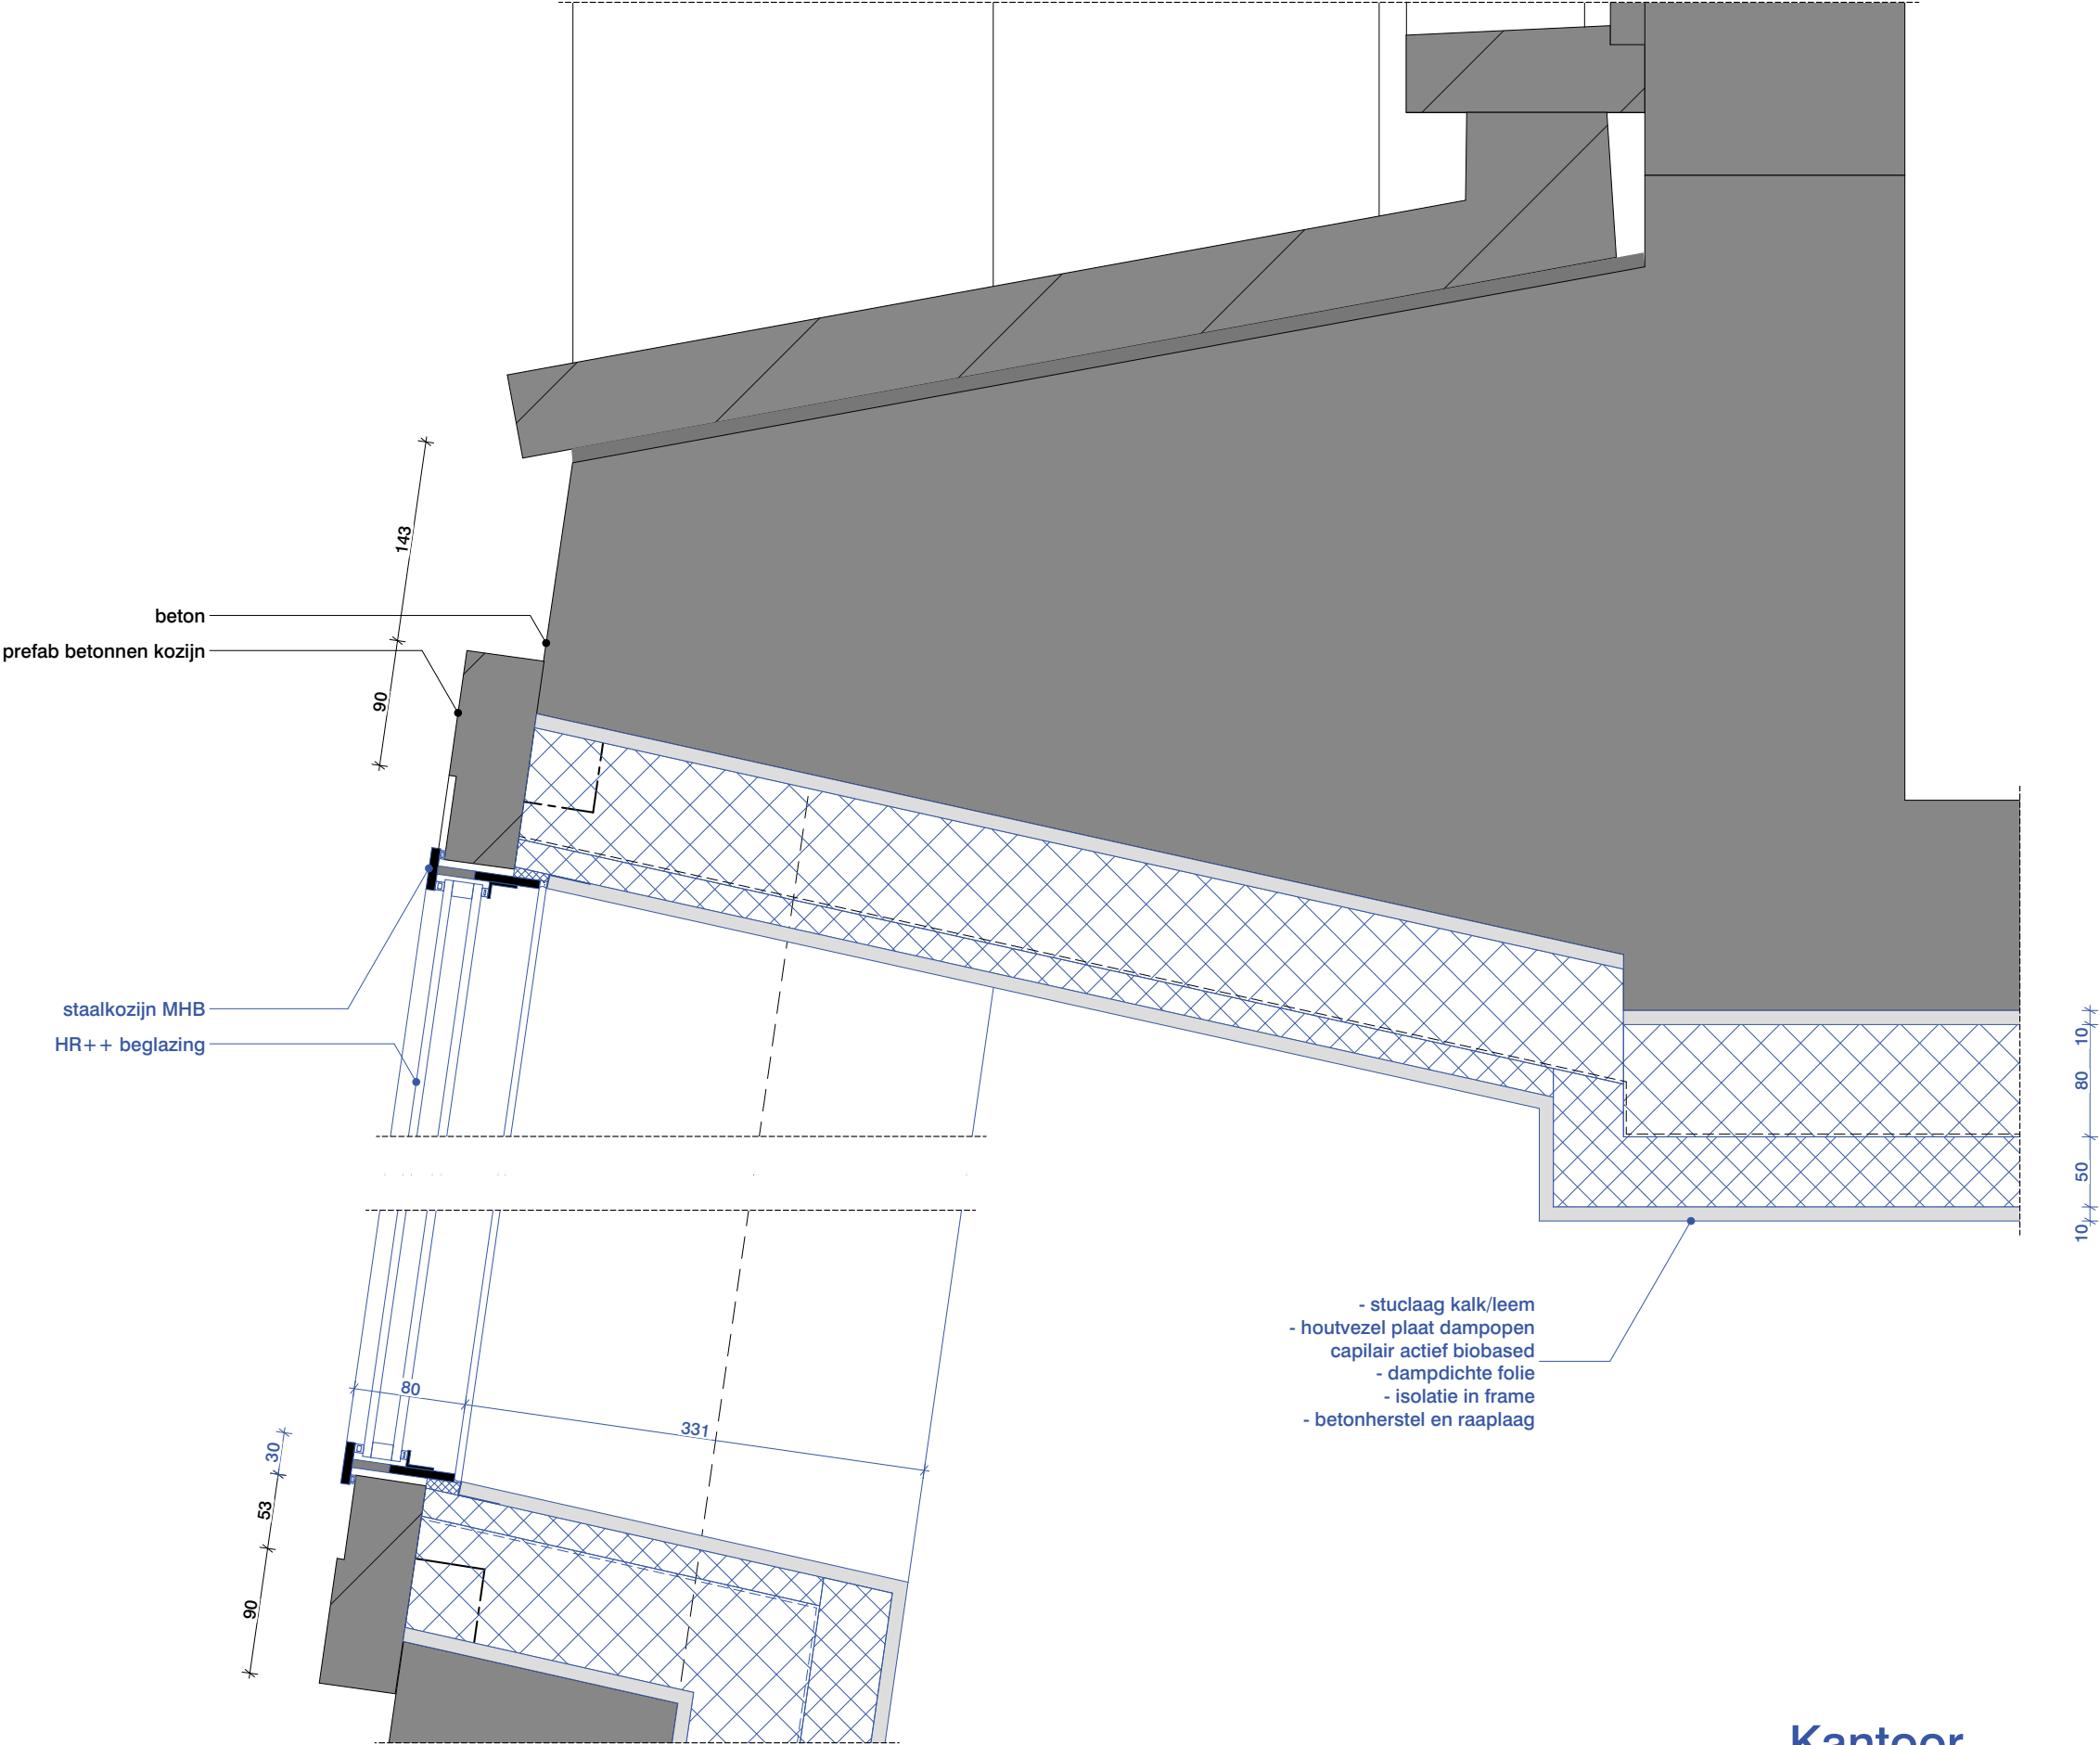
blad  
**D100-V34NS**

Gevel en gevelopeningen  
reinigen en herstellen / schilderen  
indien noodzakelijk op basis van  
nog uit te voeren bouwtechnisch  
onderzoek en historisch  
kleuronderzoek

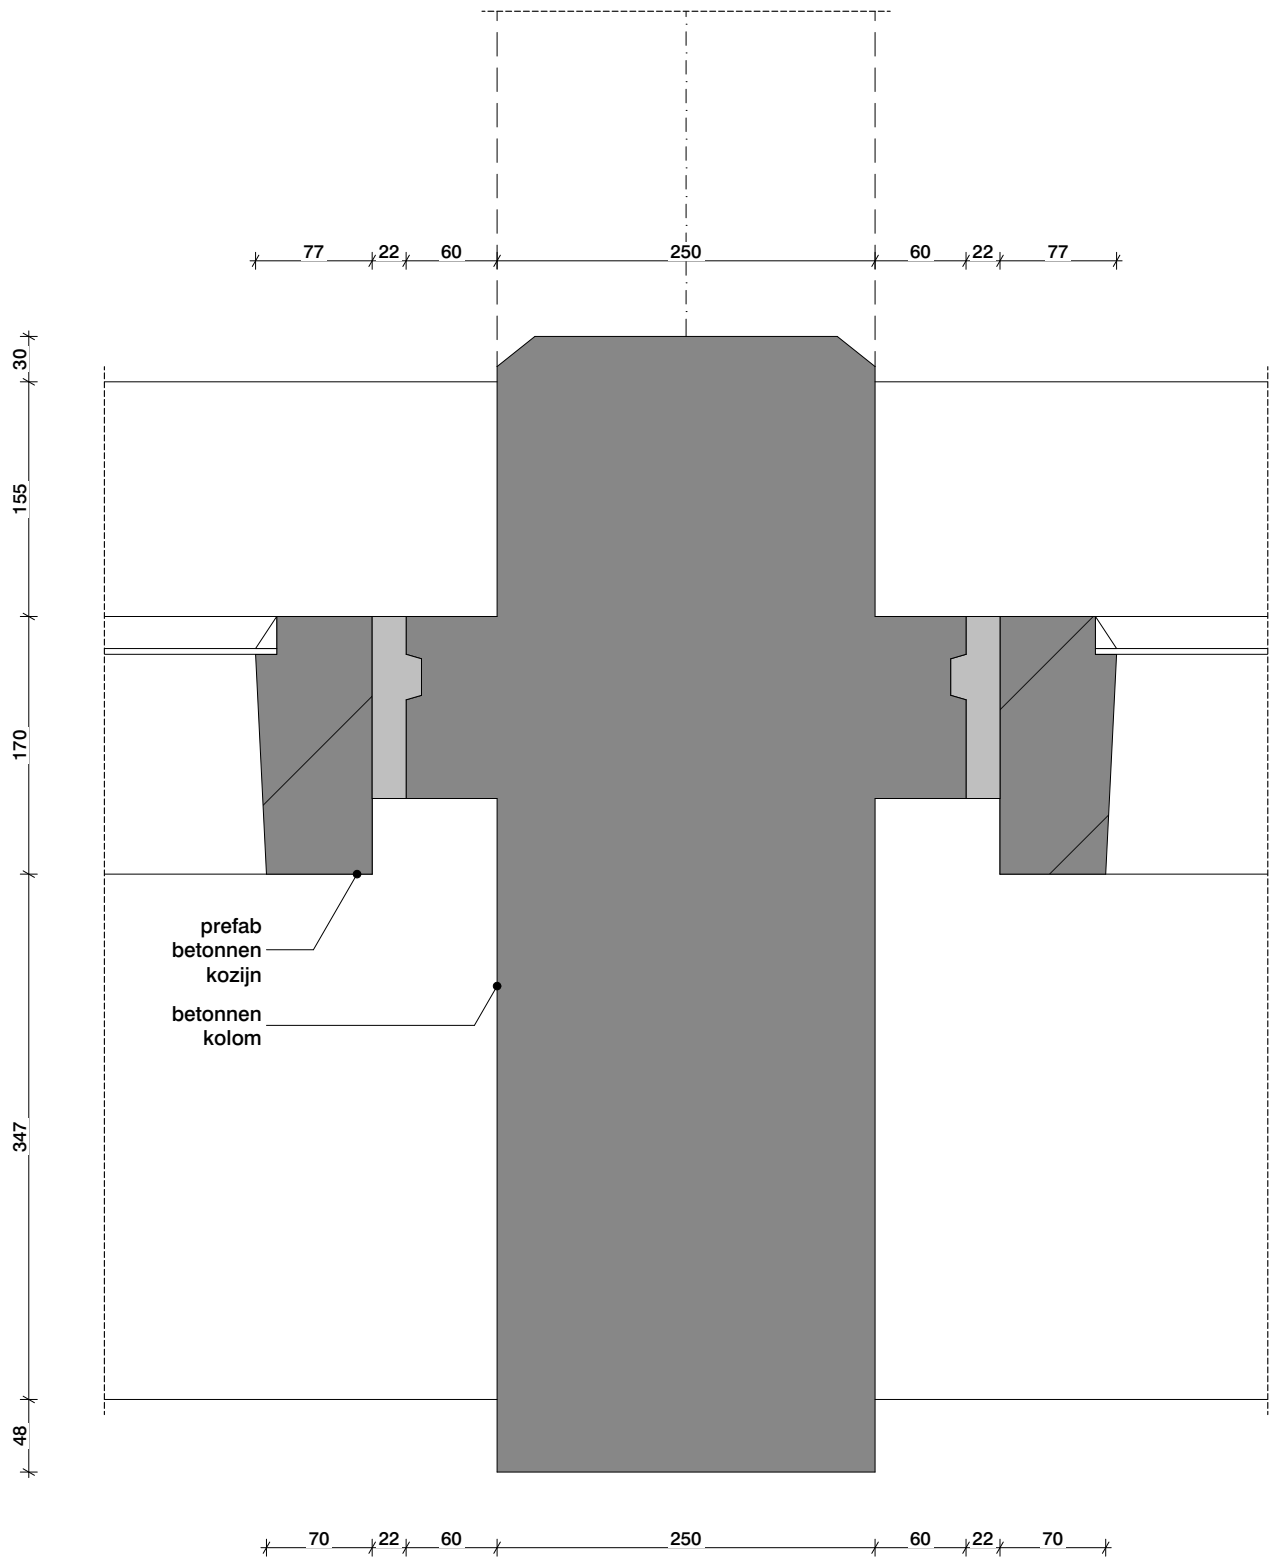
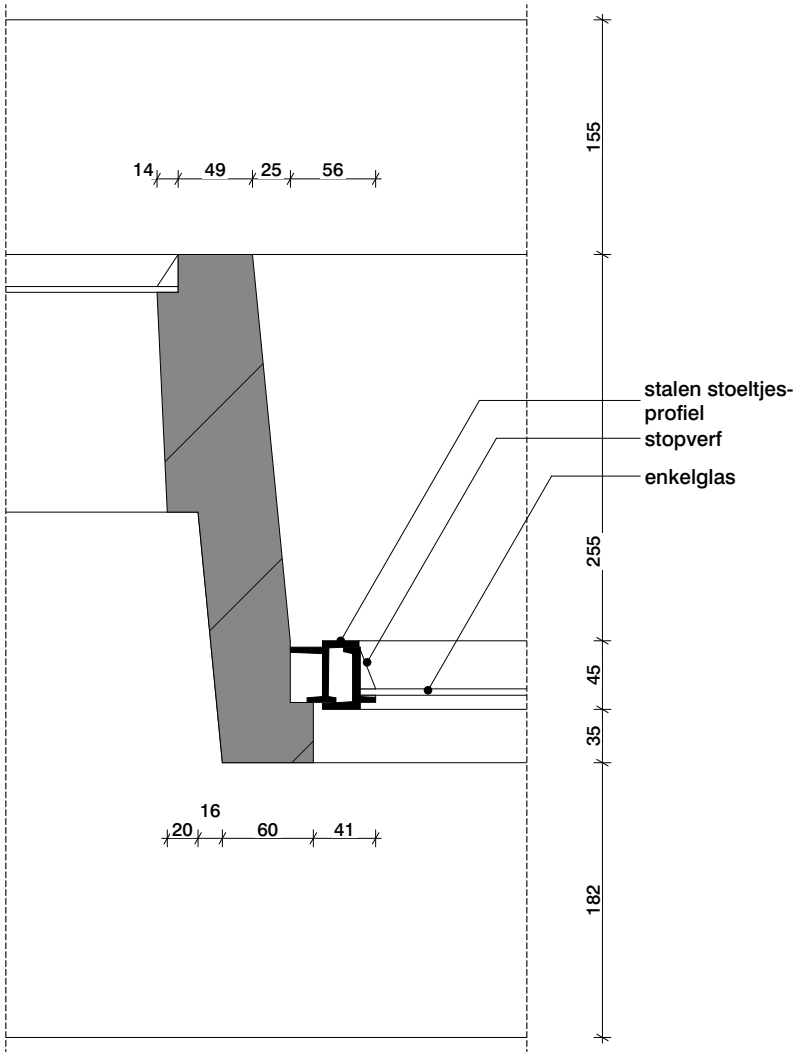
| D100-H35BS | | |

Gevel en gevelopeningen  
reinigen en herstellen / schilderen  
indien noodzakelijk op basis van  
nog uit te voeren bouwtechnisch  
onderzoek en historisch  
kleuronderzoek

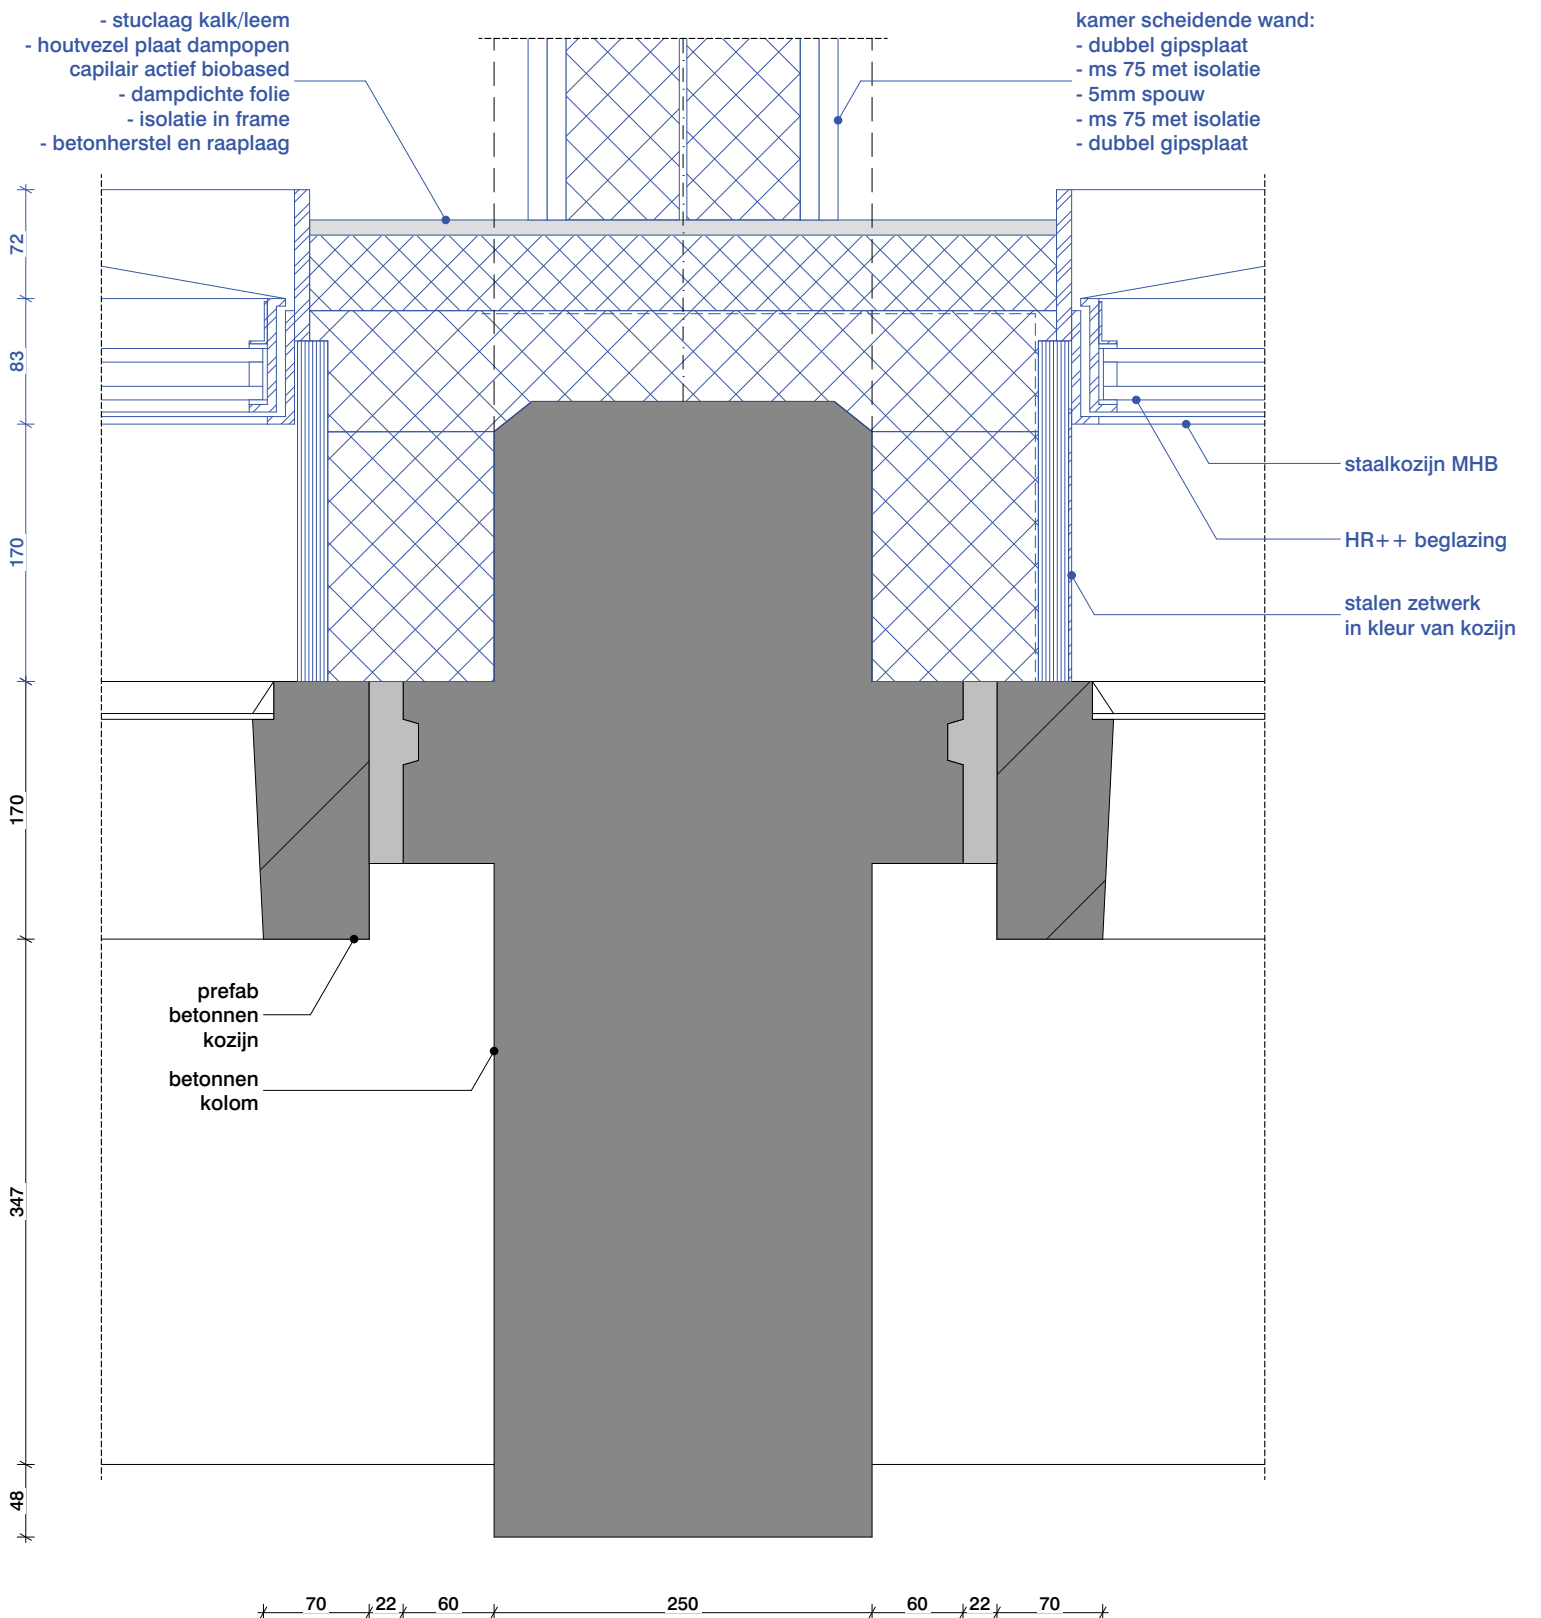
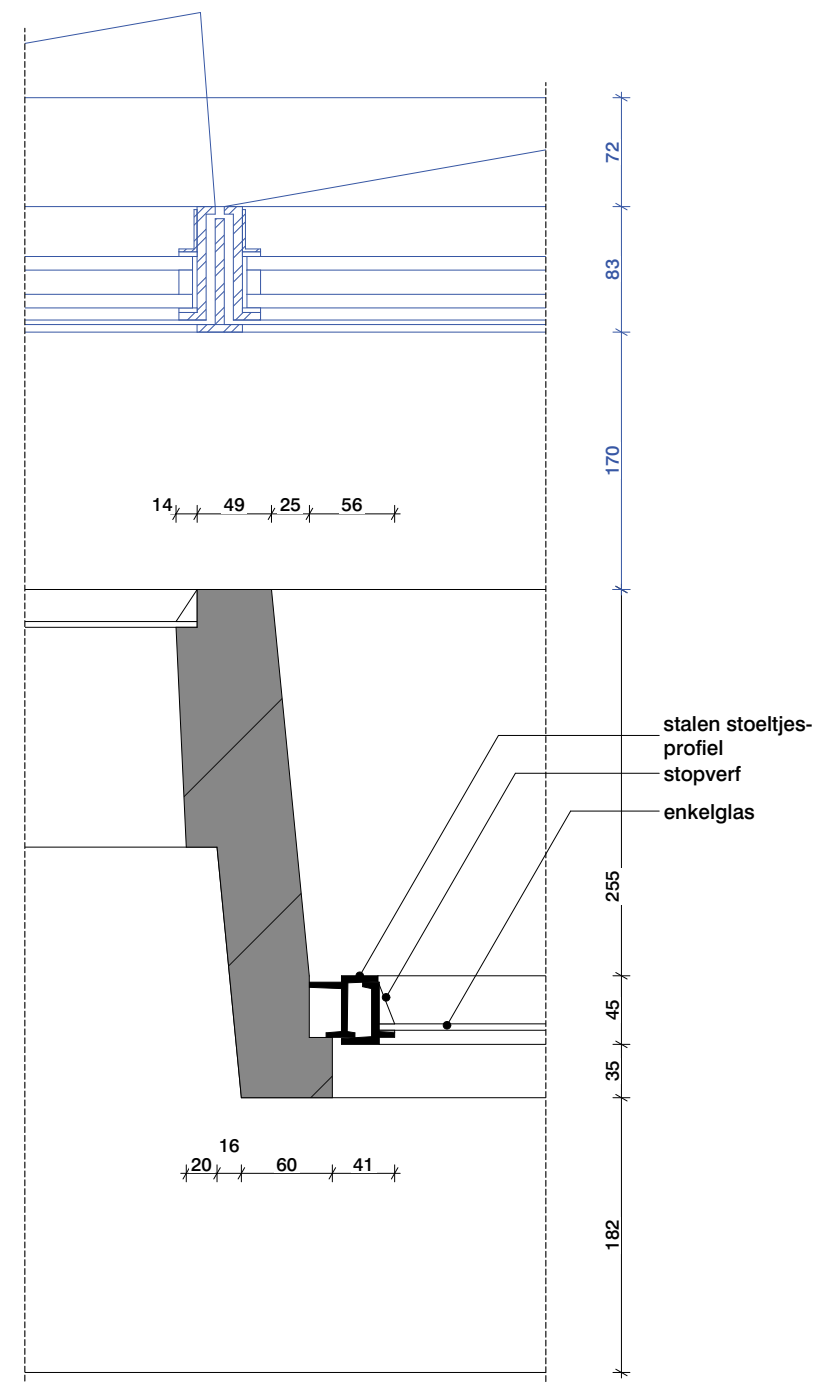
D100-H35NS

Gevel en gevelopeningen  
reinigen en herstellen / schilderen  
indien noodzakelijk op basis van  
nog uit te voeren bouwtechnisch  
onderzoek en historisch  
kleuronderzoek

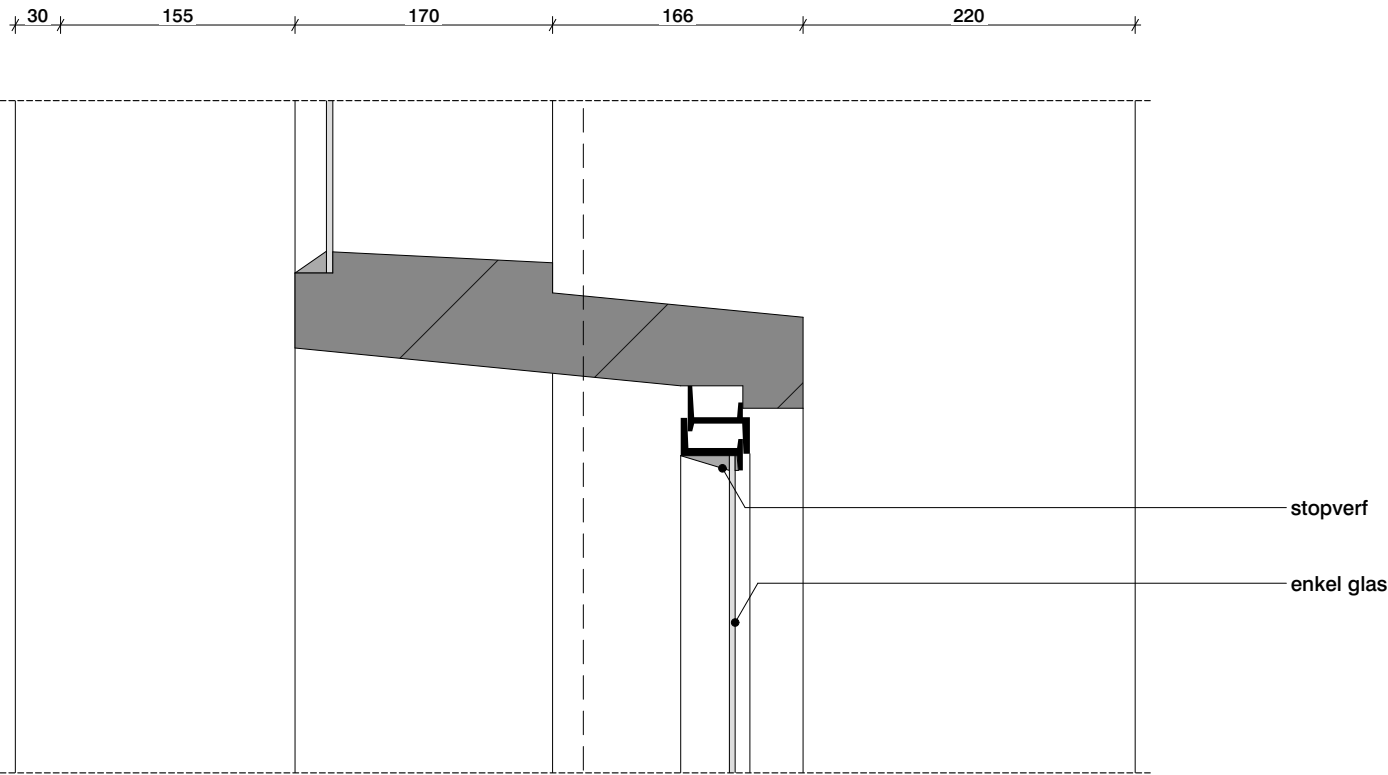
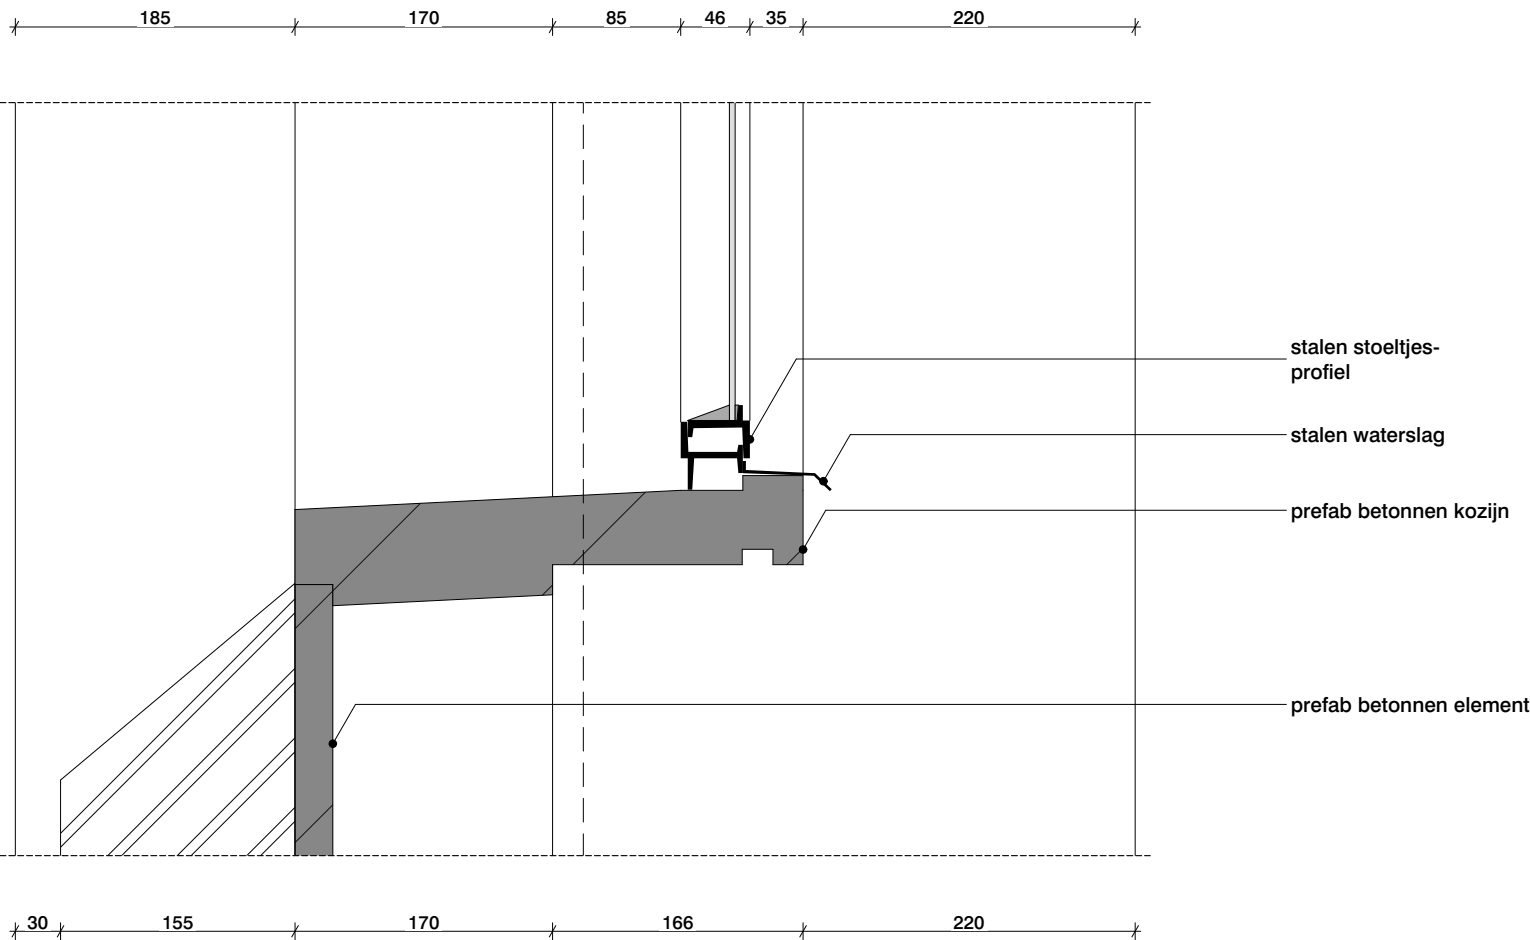
blad  
**D100-V35BS**

Gevel en gevelopeningen  
reinigen en herstellen / schilderen  
indien noodzakelijk op basis van  
nog uit te voeren bouwtechnisch  
onderzoek en historisch  
kleuronderzoek

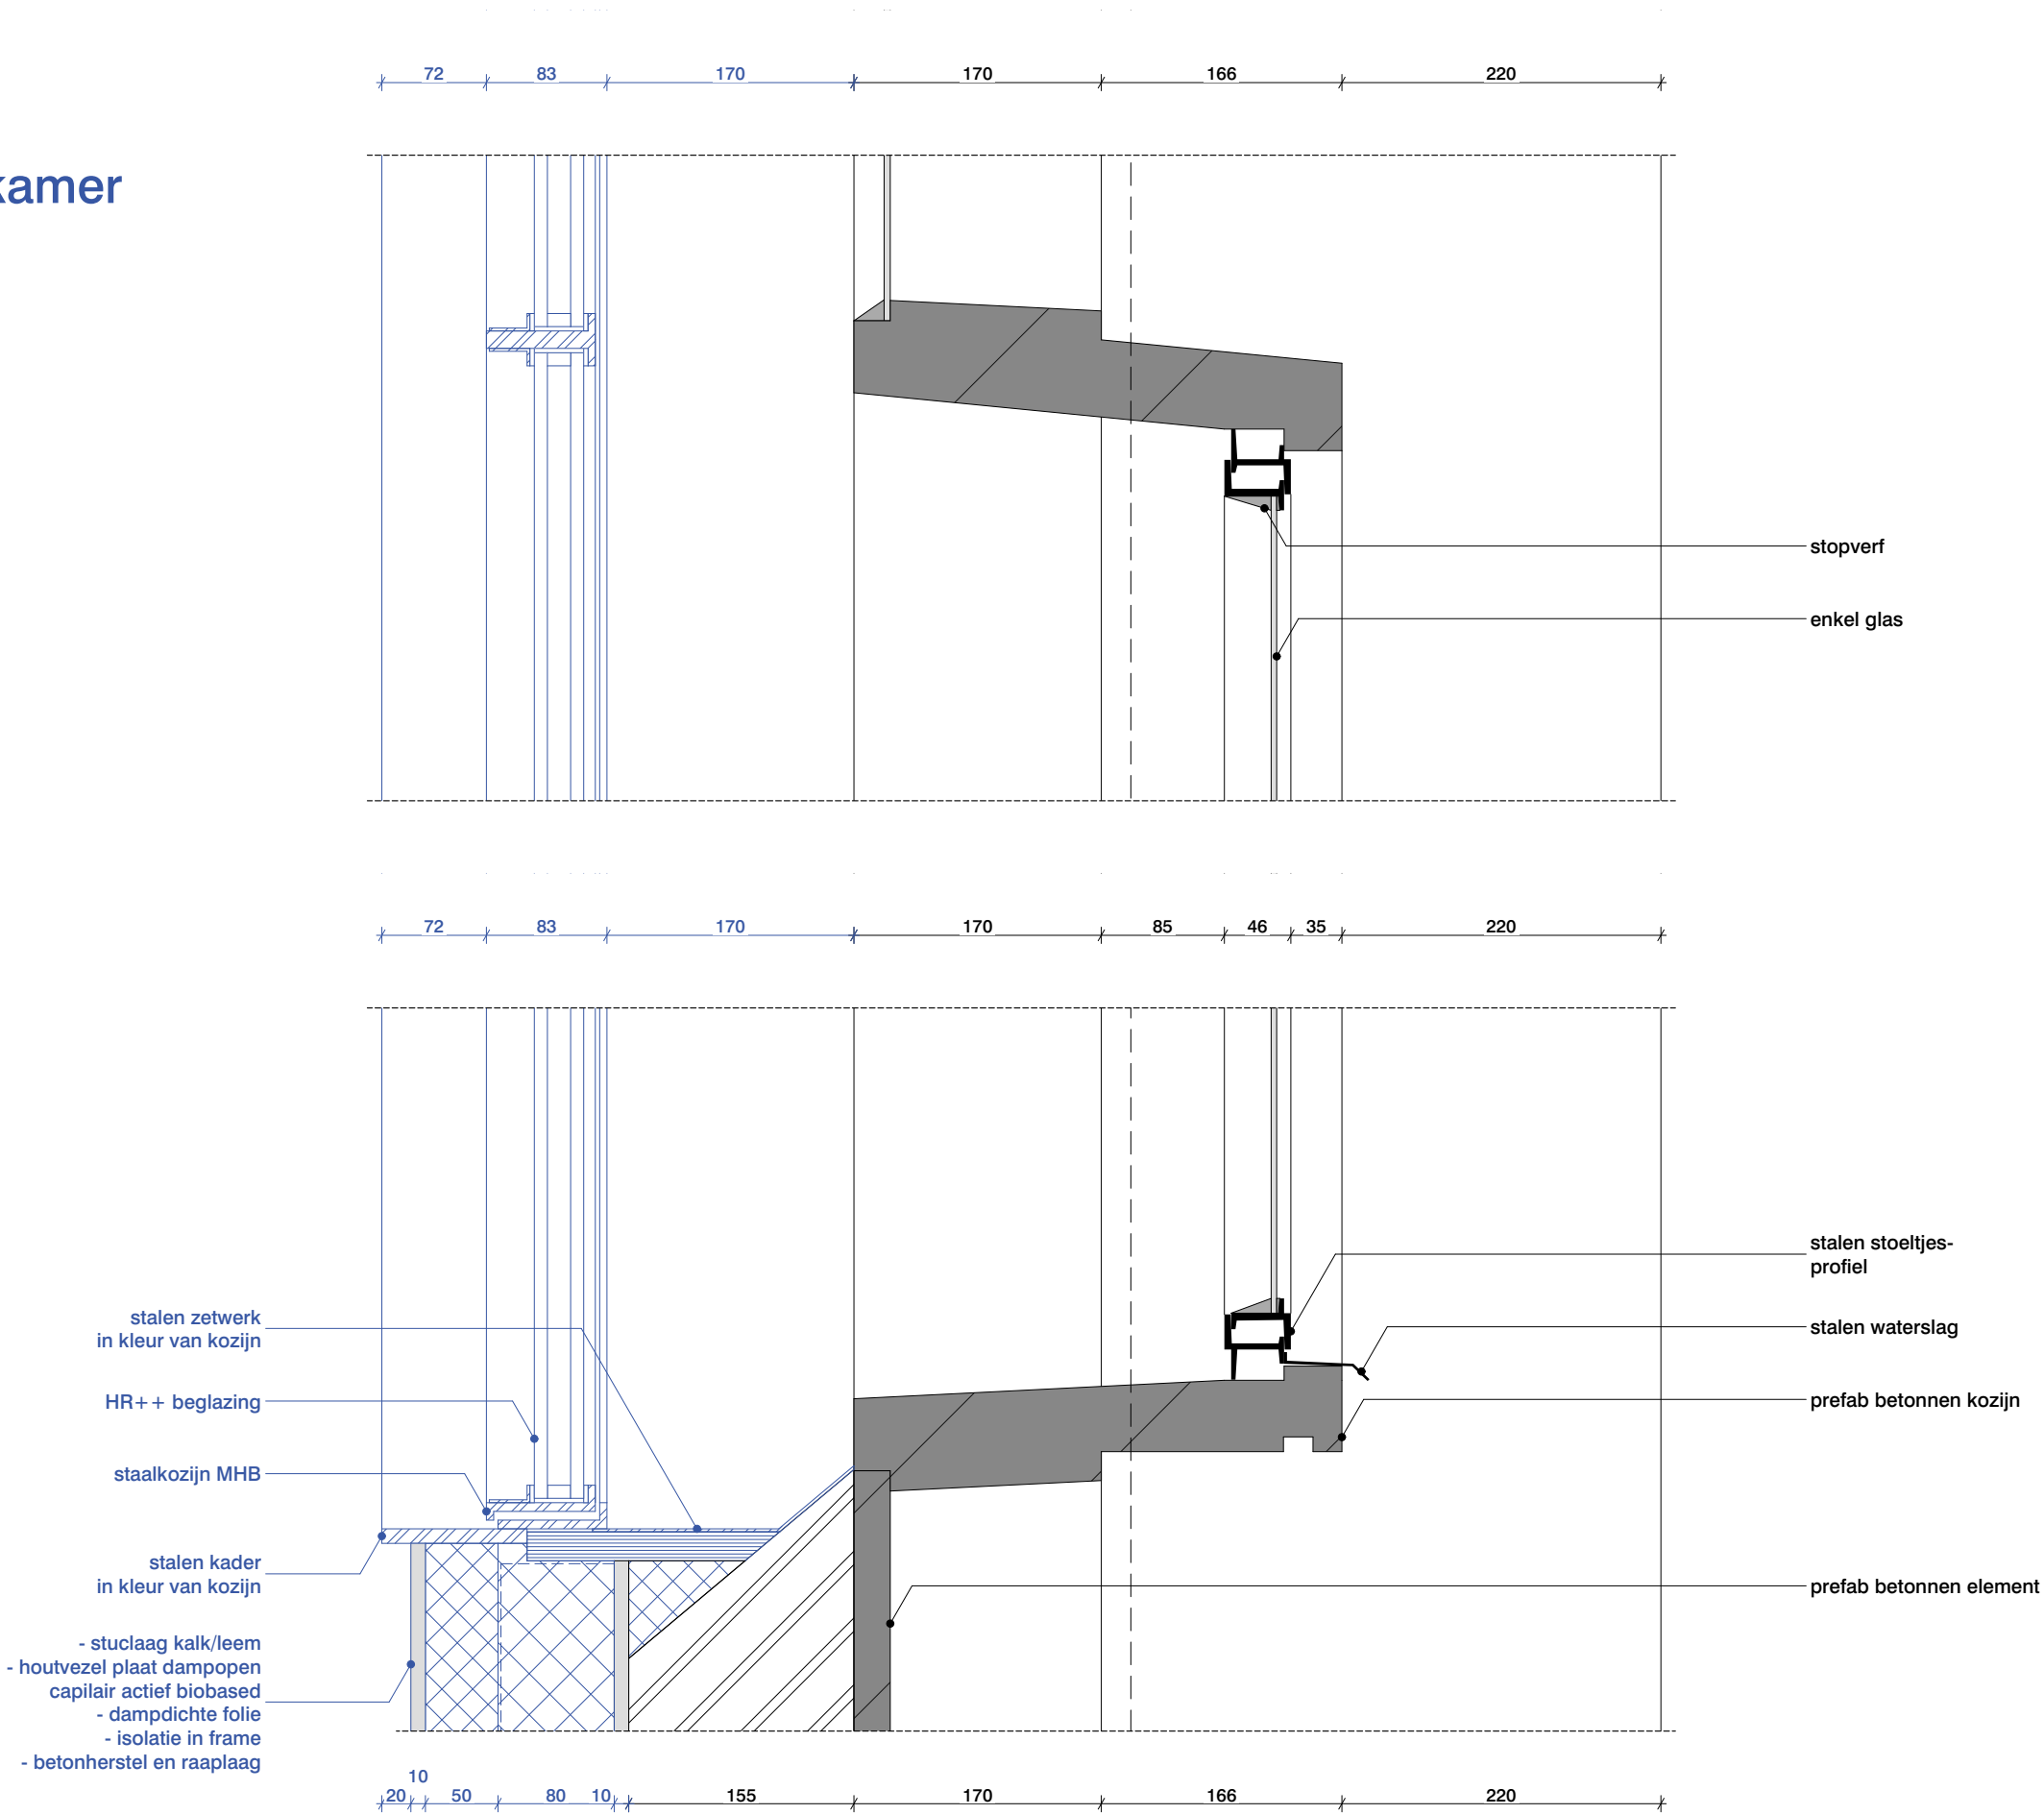
| D100-V35NS | | |

Gevel en gevelopeningen  
reinigen en herstellen / schilderen  
indien noodzakelijk op basis van  
nog uit te voeren bouwtechnisch  
onderzoek en historisch  
kleuronderzoek

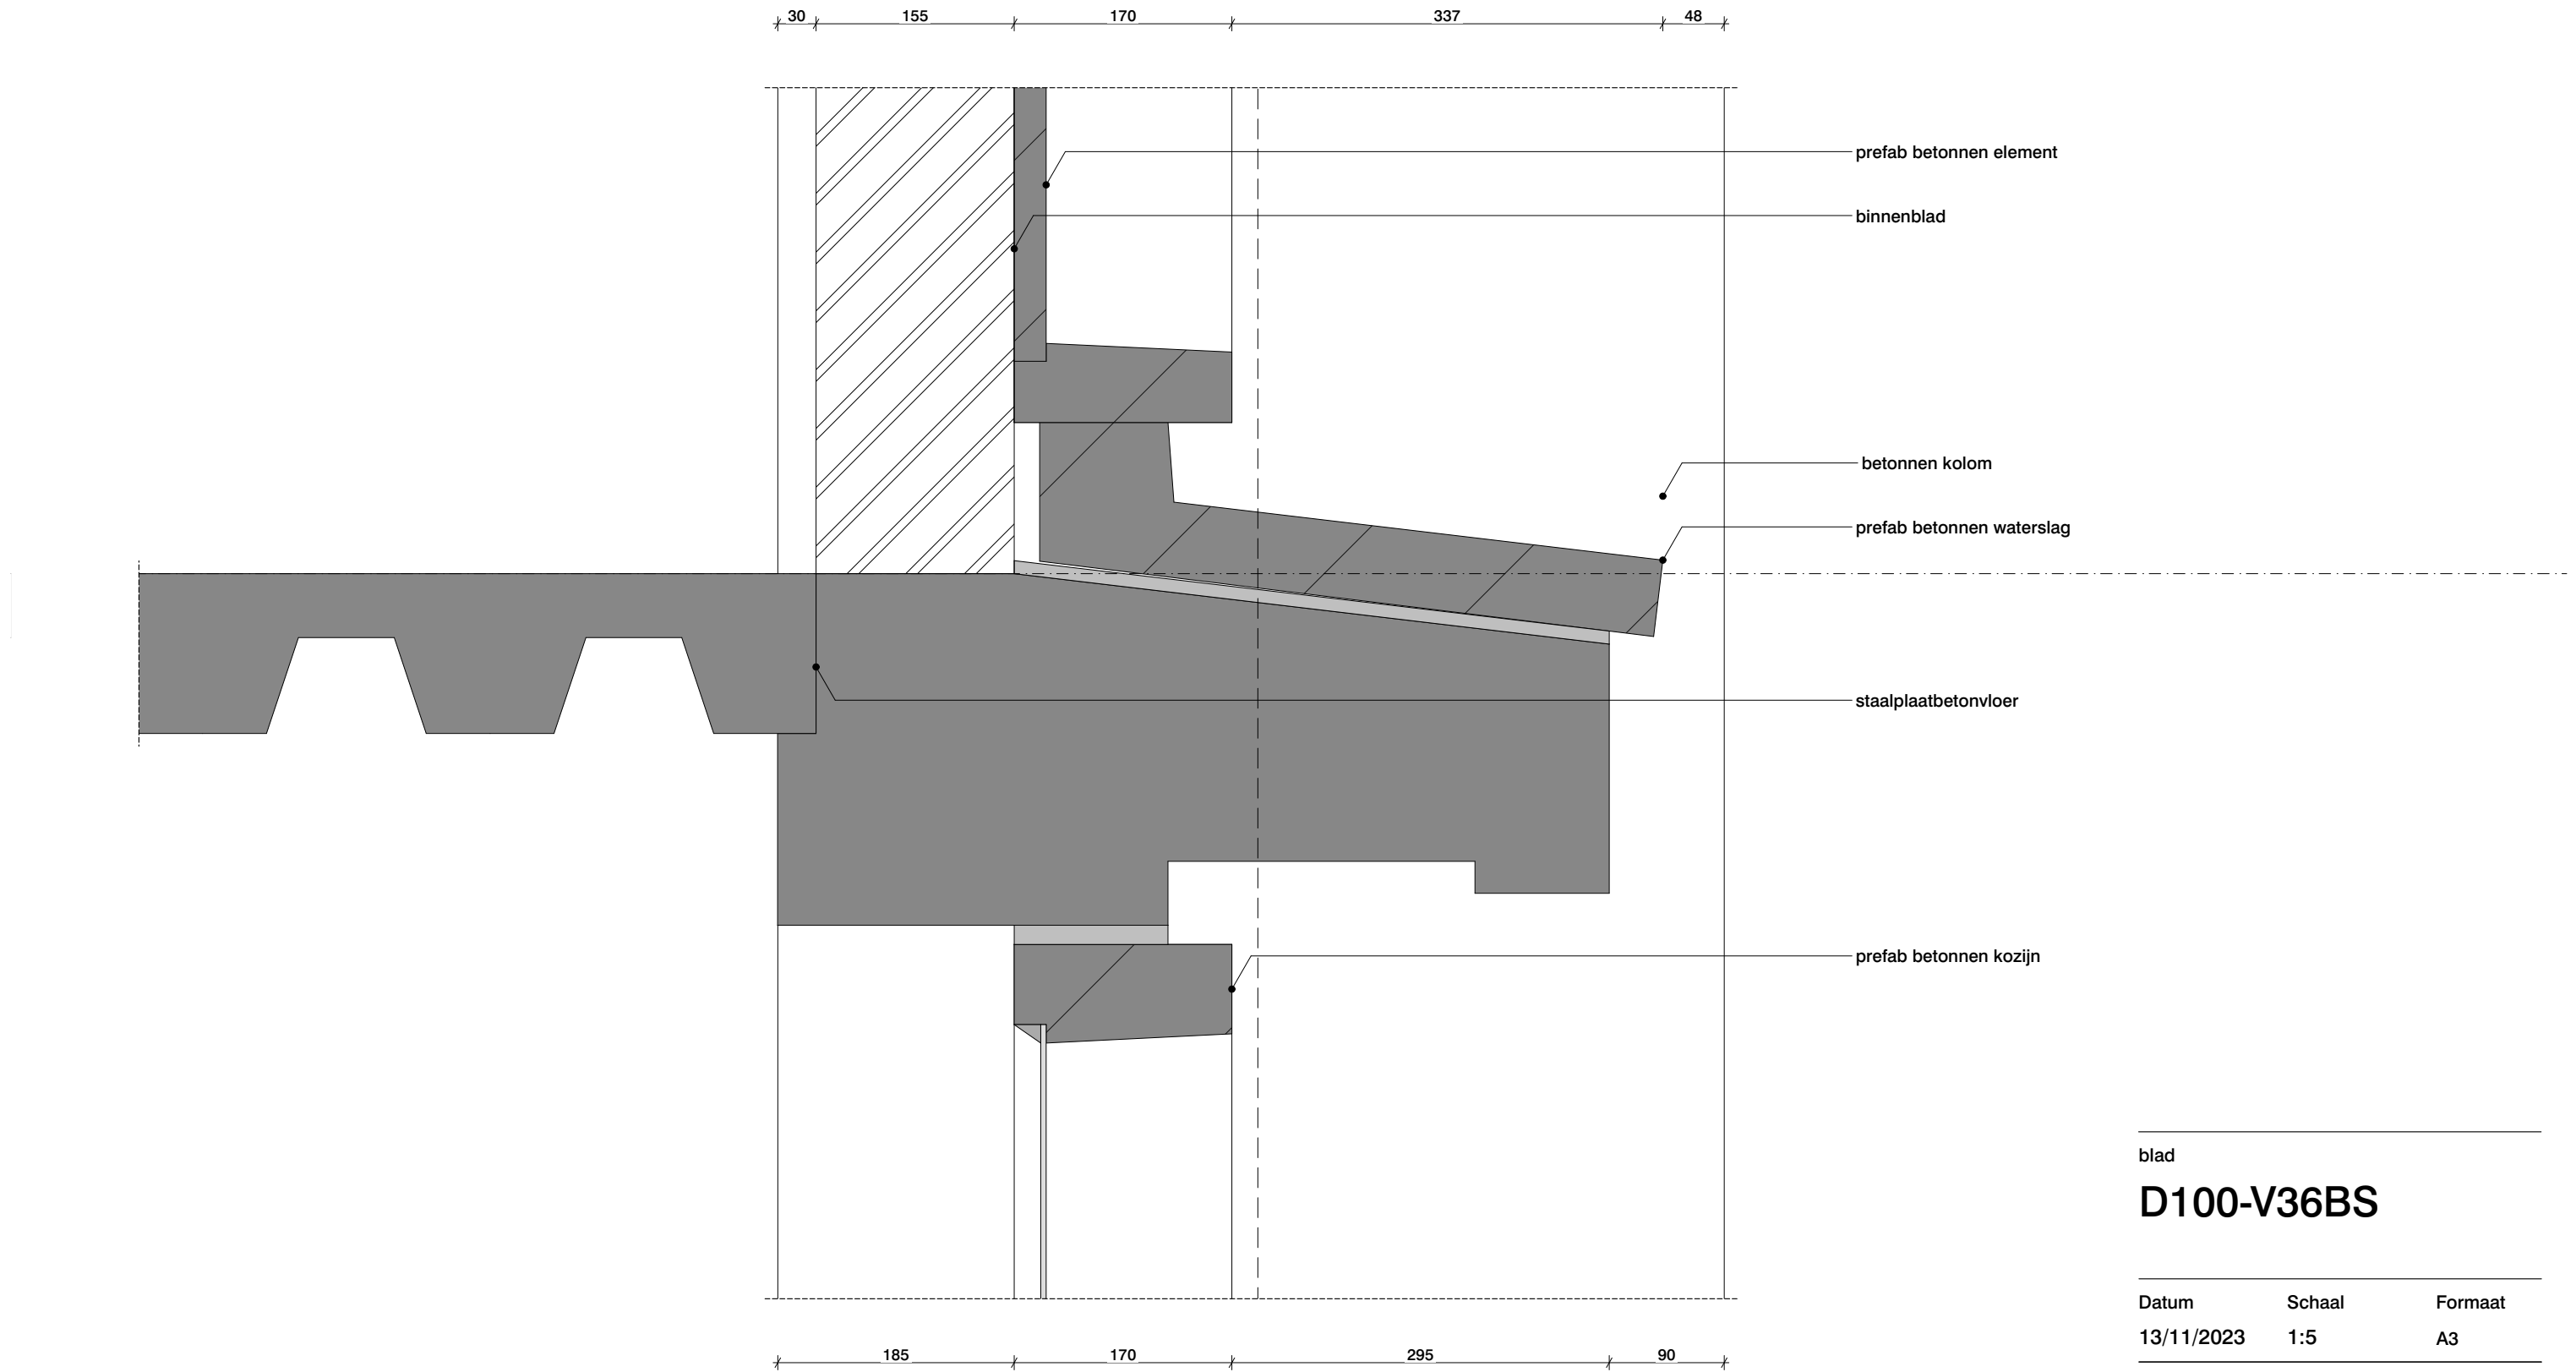
| D100-V36BS | | |

Gevel en gevelopeningen  
reinigen en herstellen / schilderen  
indien noodzakelijk op basis van  
nog uit te voeren bouwtechnisch  
onderzoek en historisch  
kleuronderzoek
