Codrico Rotterdam  
Molengebouw 1954 - gebouw A

detailboek

2710 A OV 100

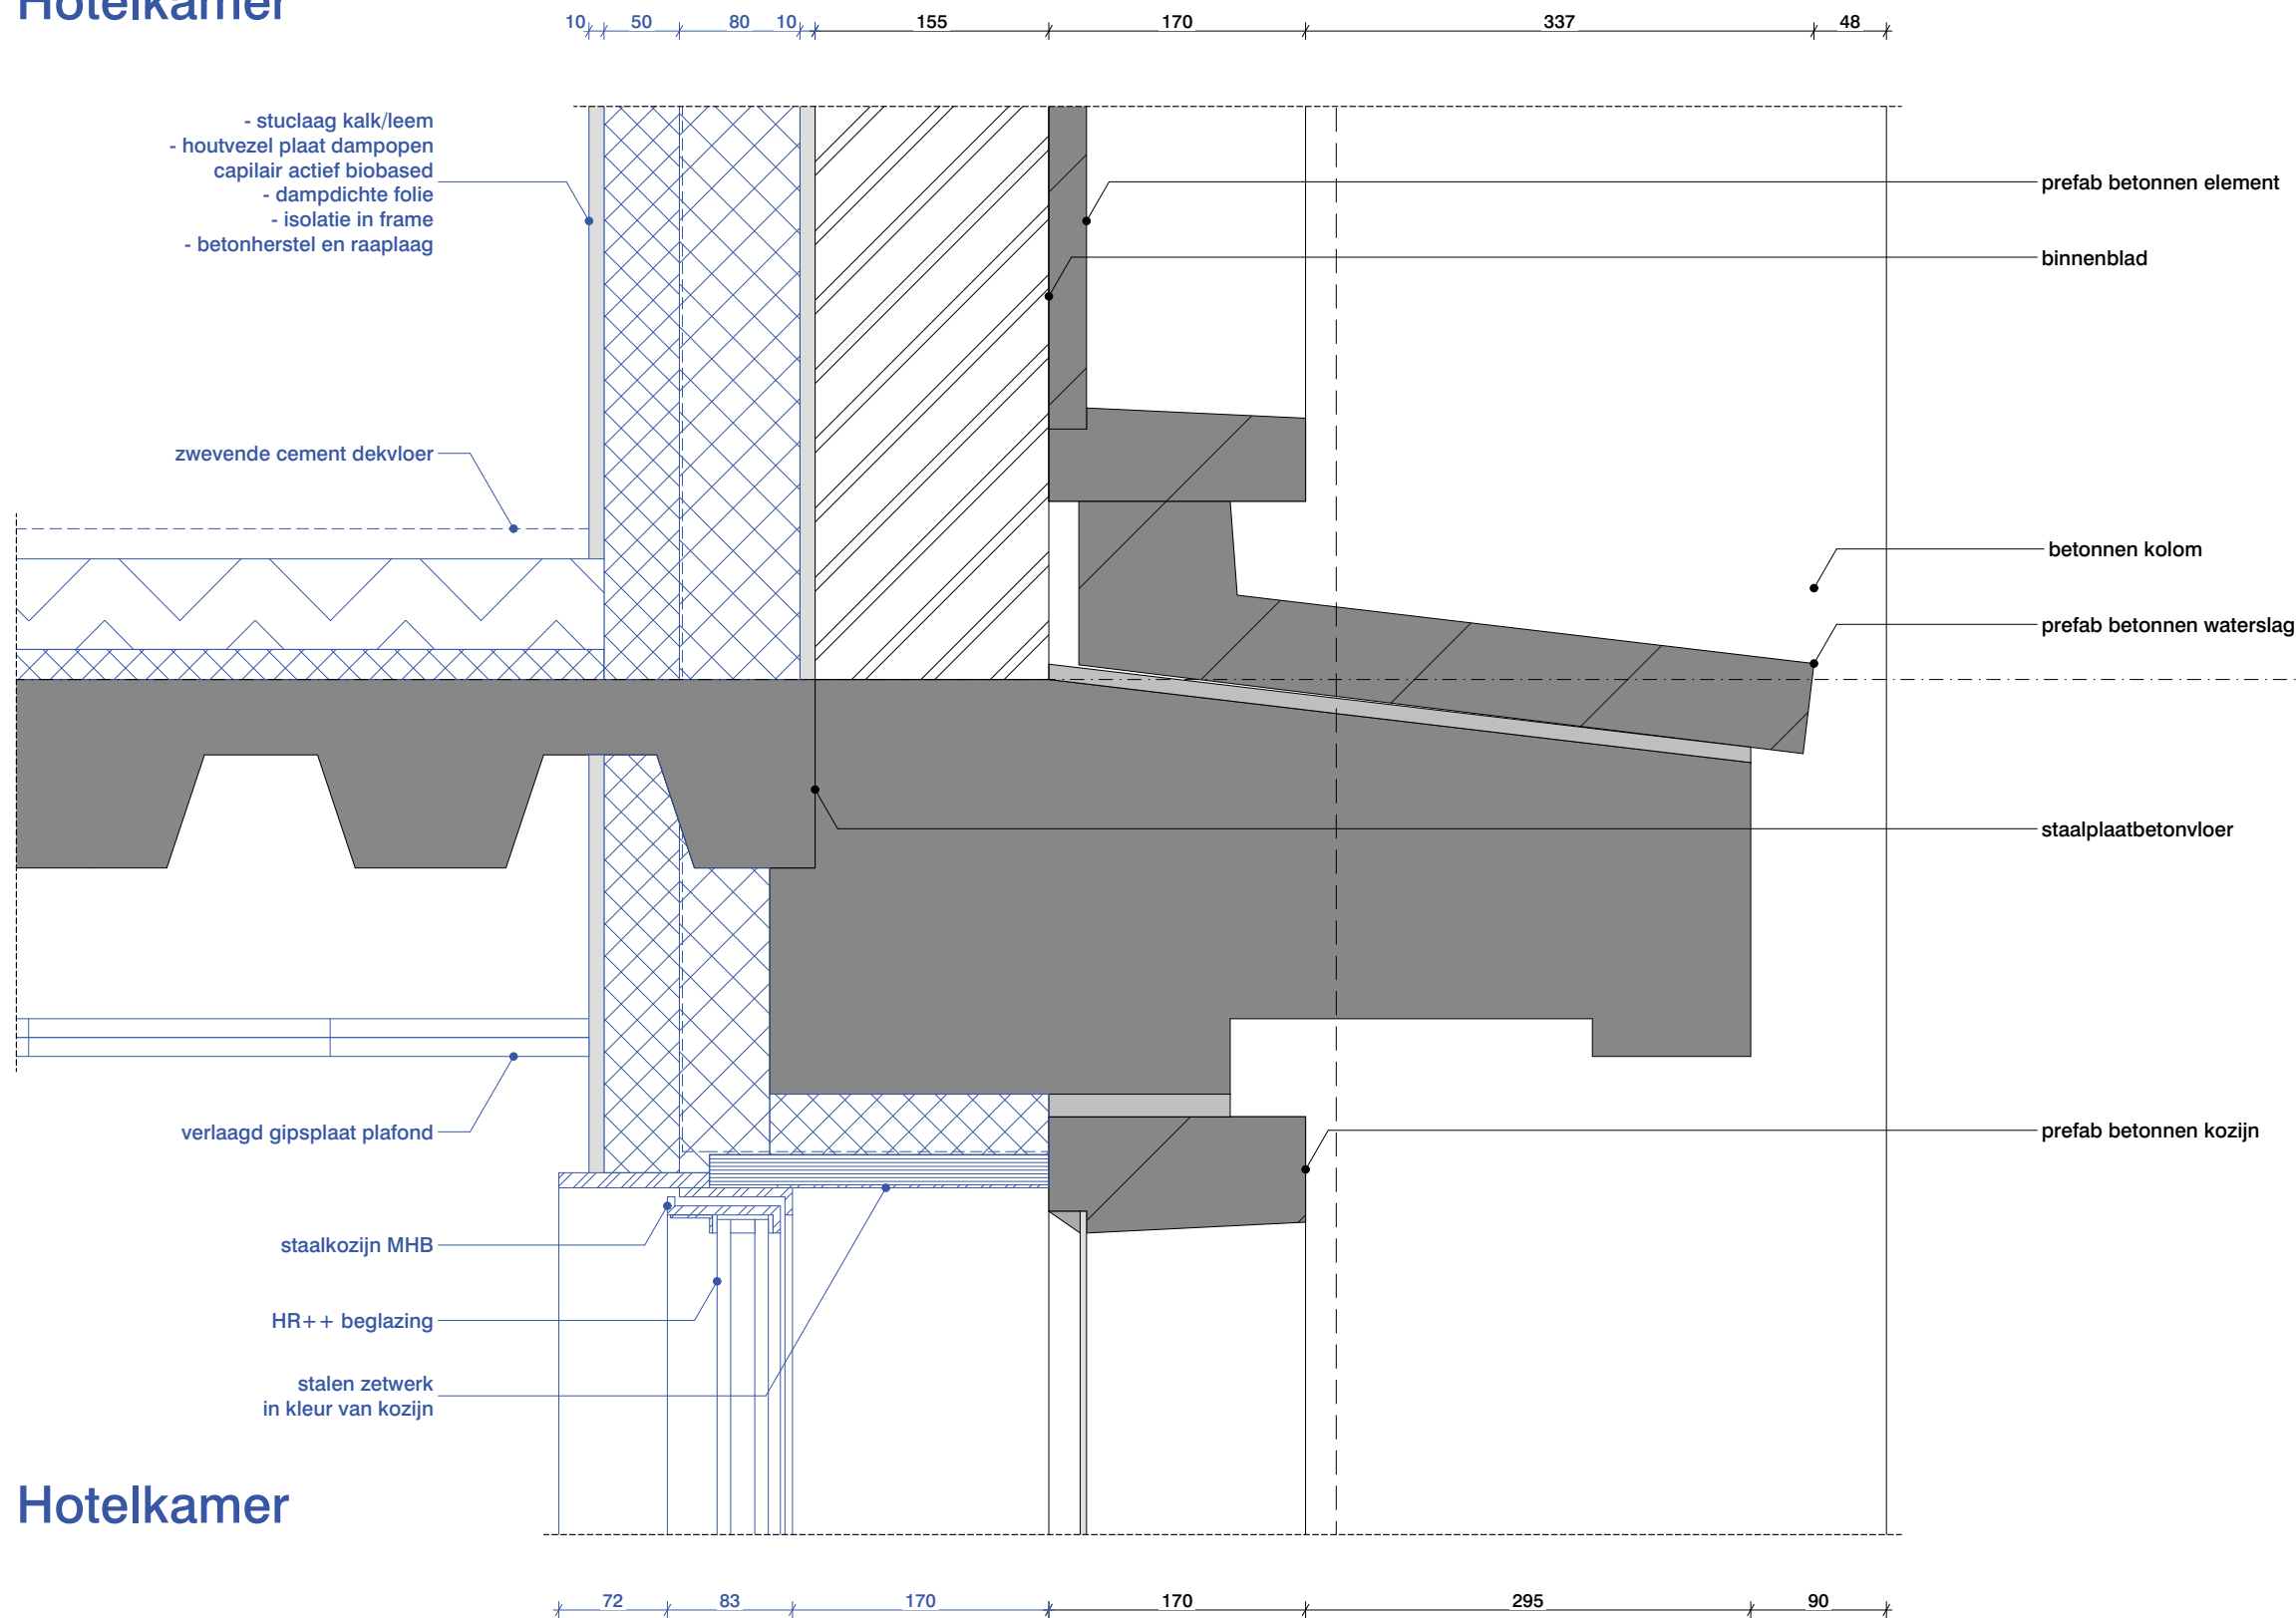
blad  
**D100-V36NS**

Gevel en gevelopeningen  
reinigen en herstellen / schilderen  
indien noodzakelijk op basis van  
nog uit te voeren bouwtechnisch  
onderzoek en historisch  
kleuronderzoek

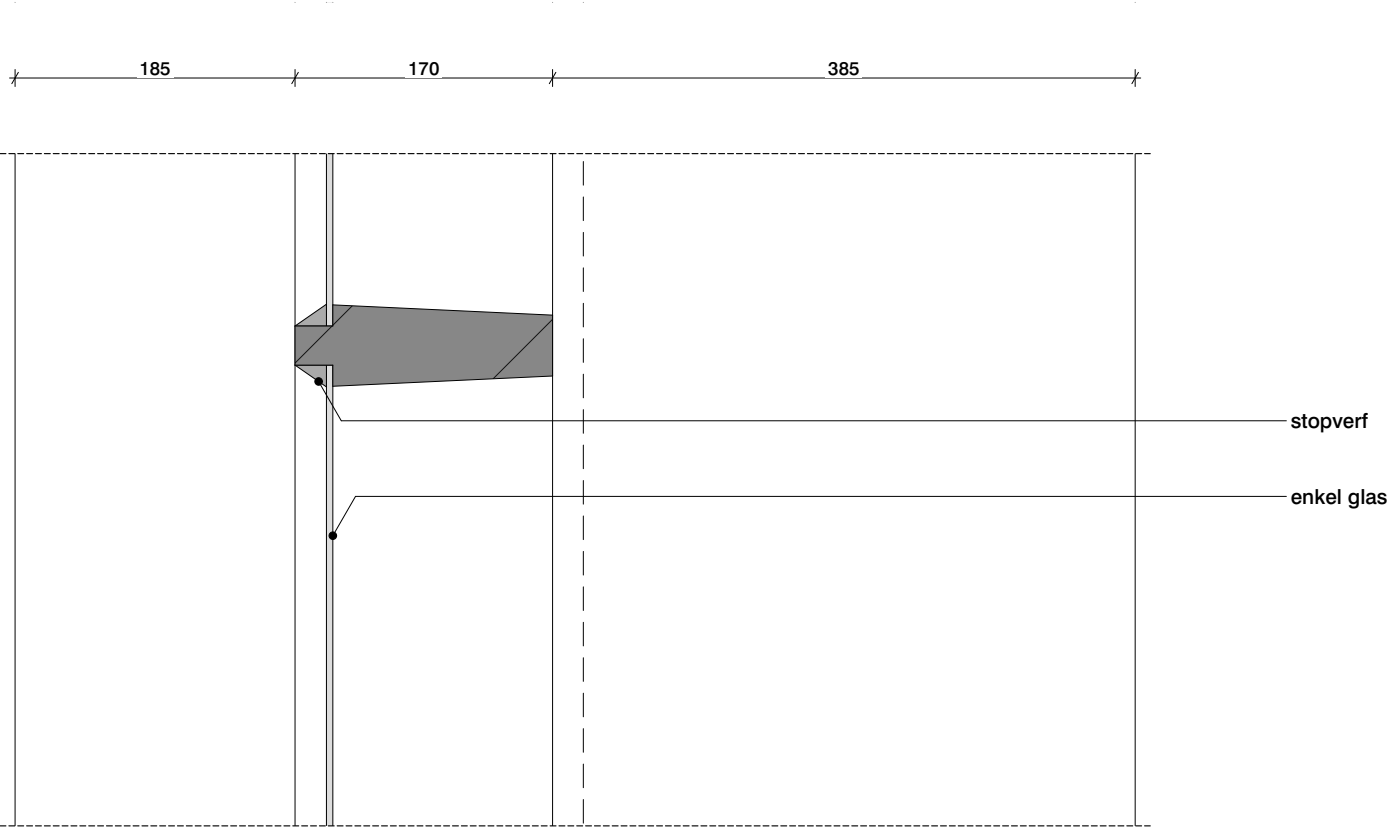
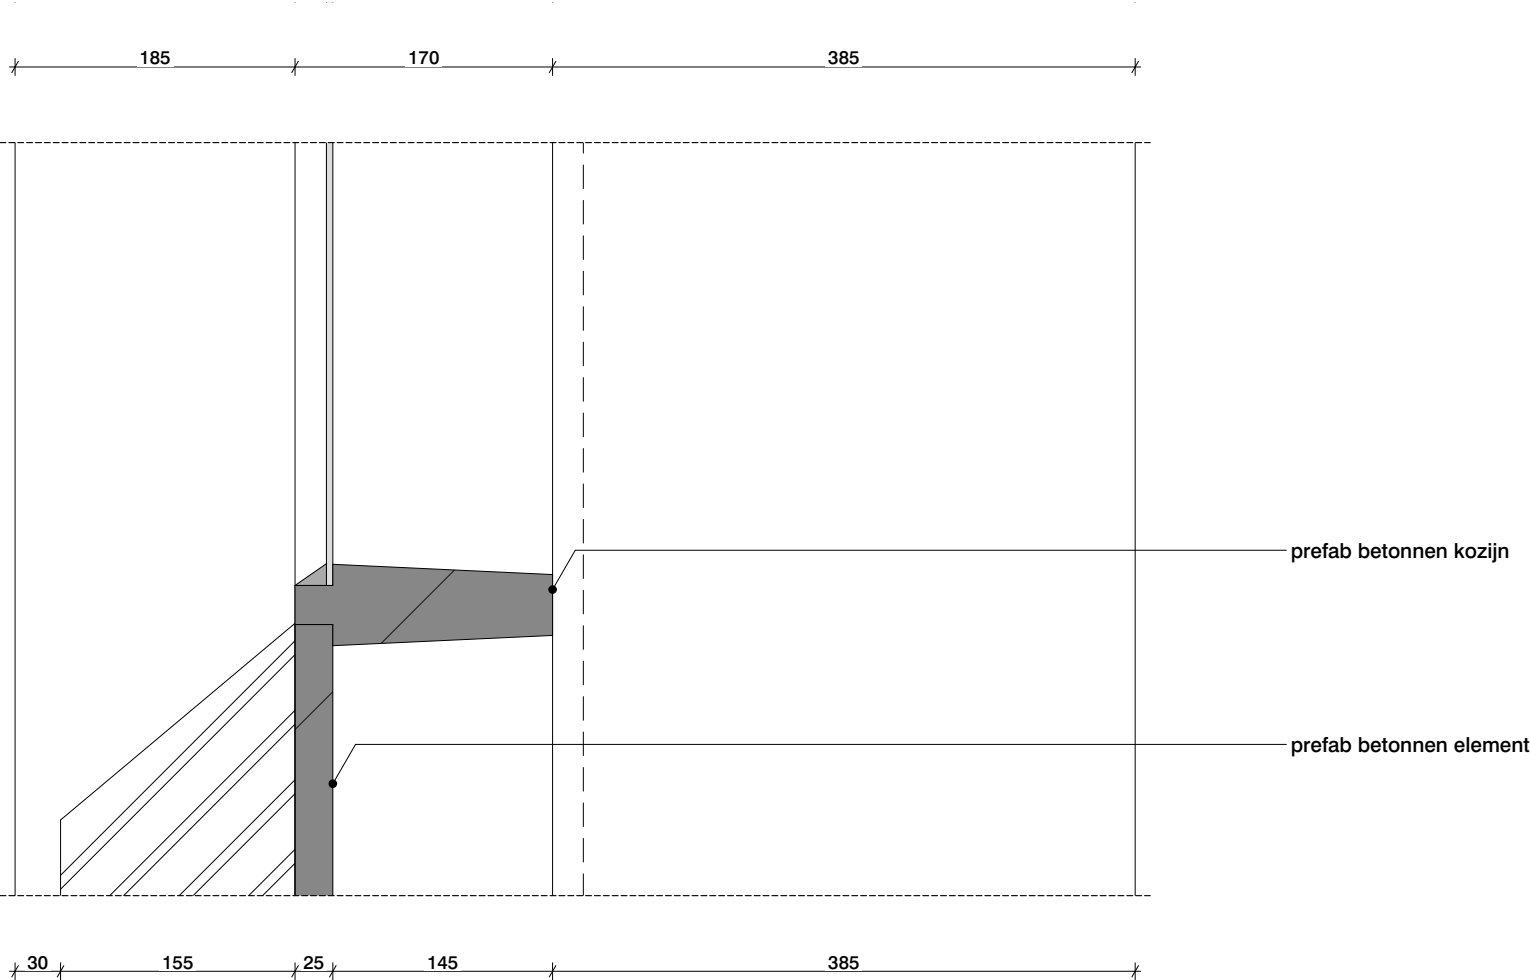
D100-V37BS

Gevel en gevelopeningen  
reinigen en herstellen / schilderen  
indien noodzakelijk op basis van  
nog uit te voeren bouwtechnisch  
onderzoek en historisch  
kleuronderzoek

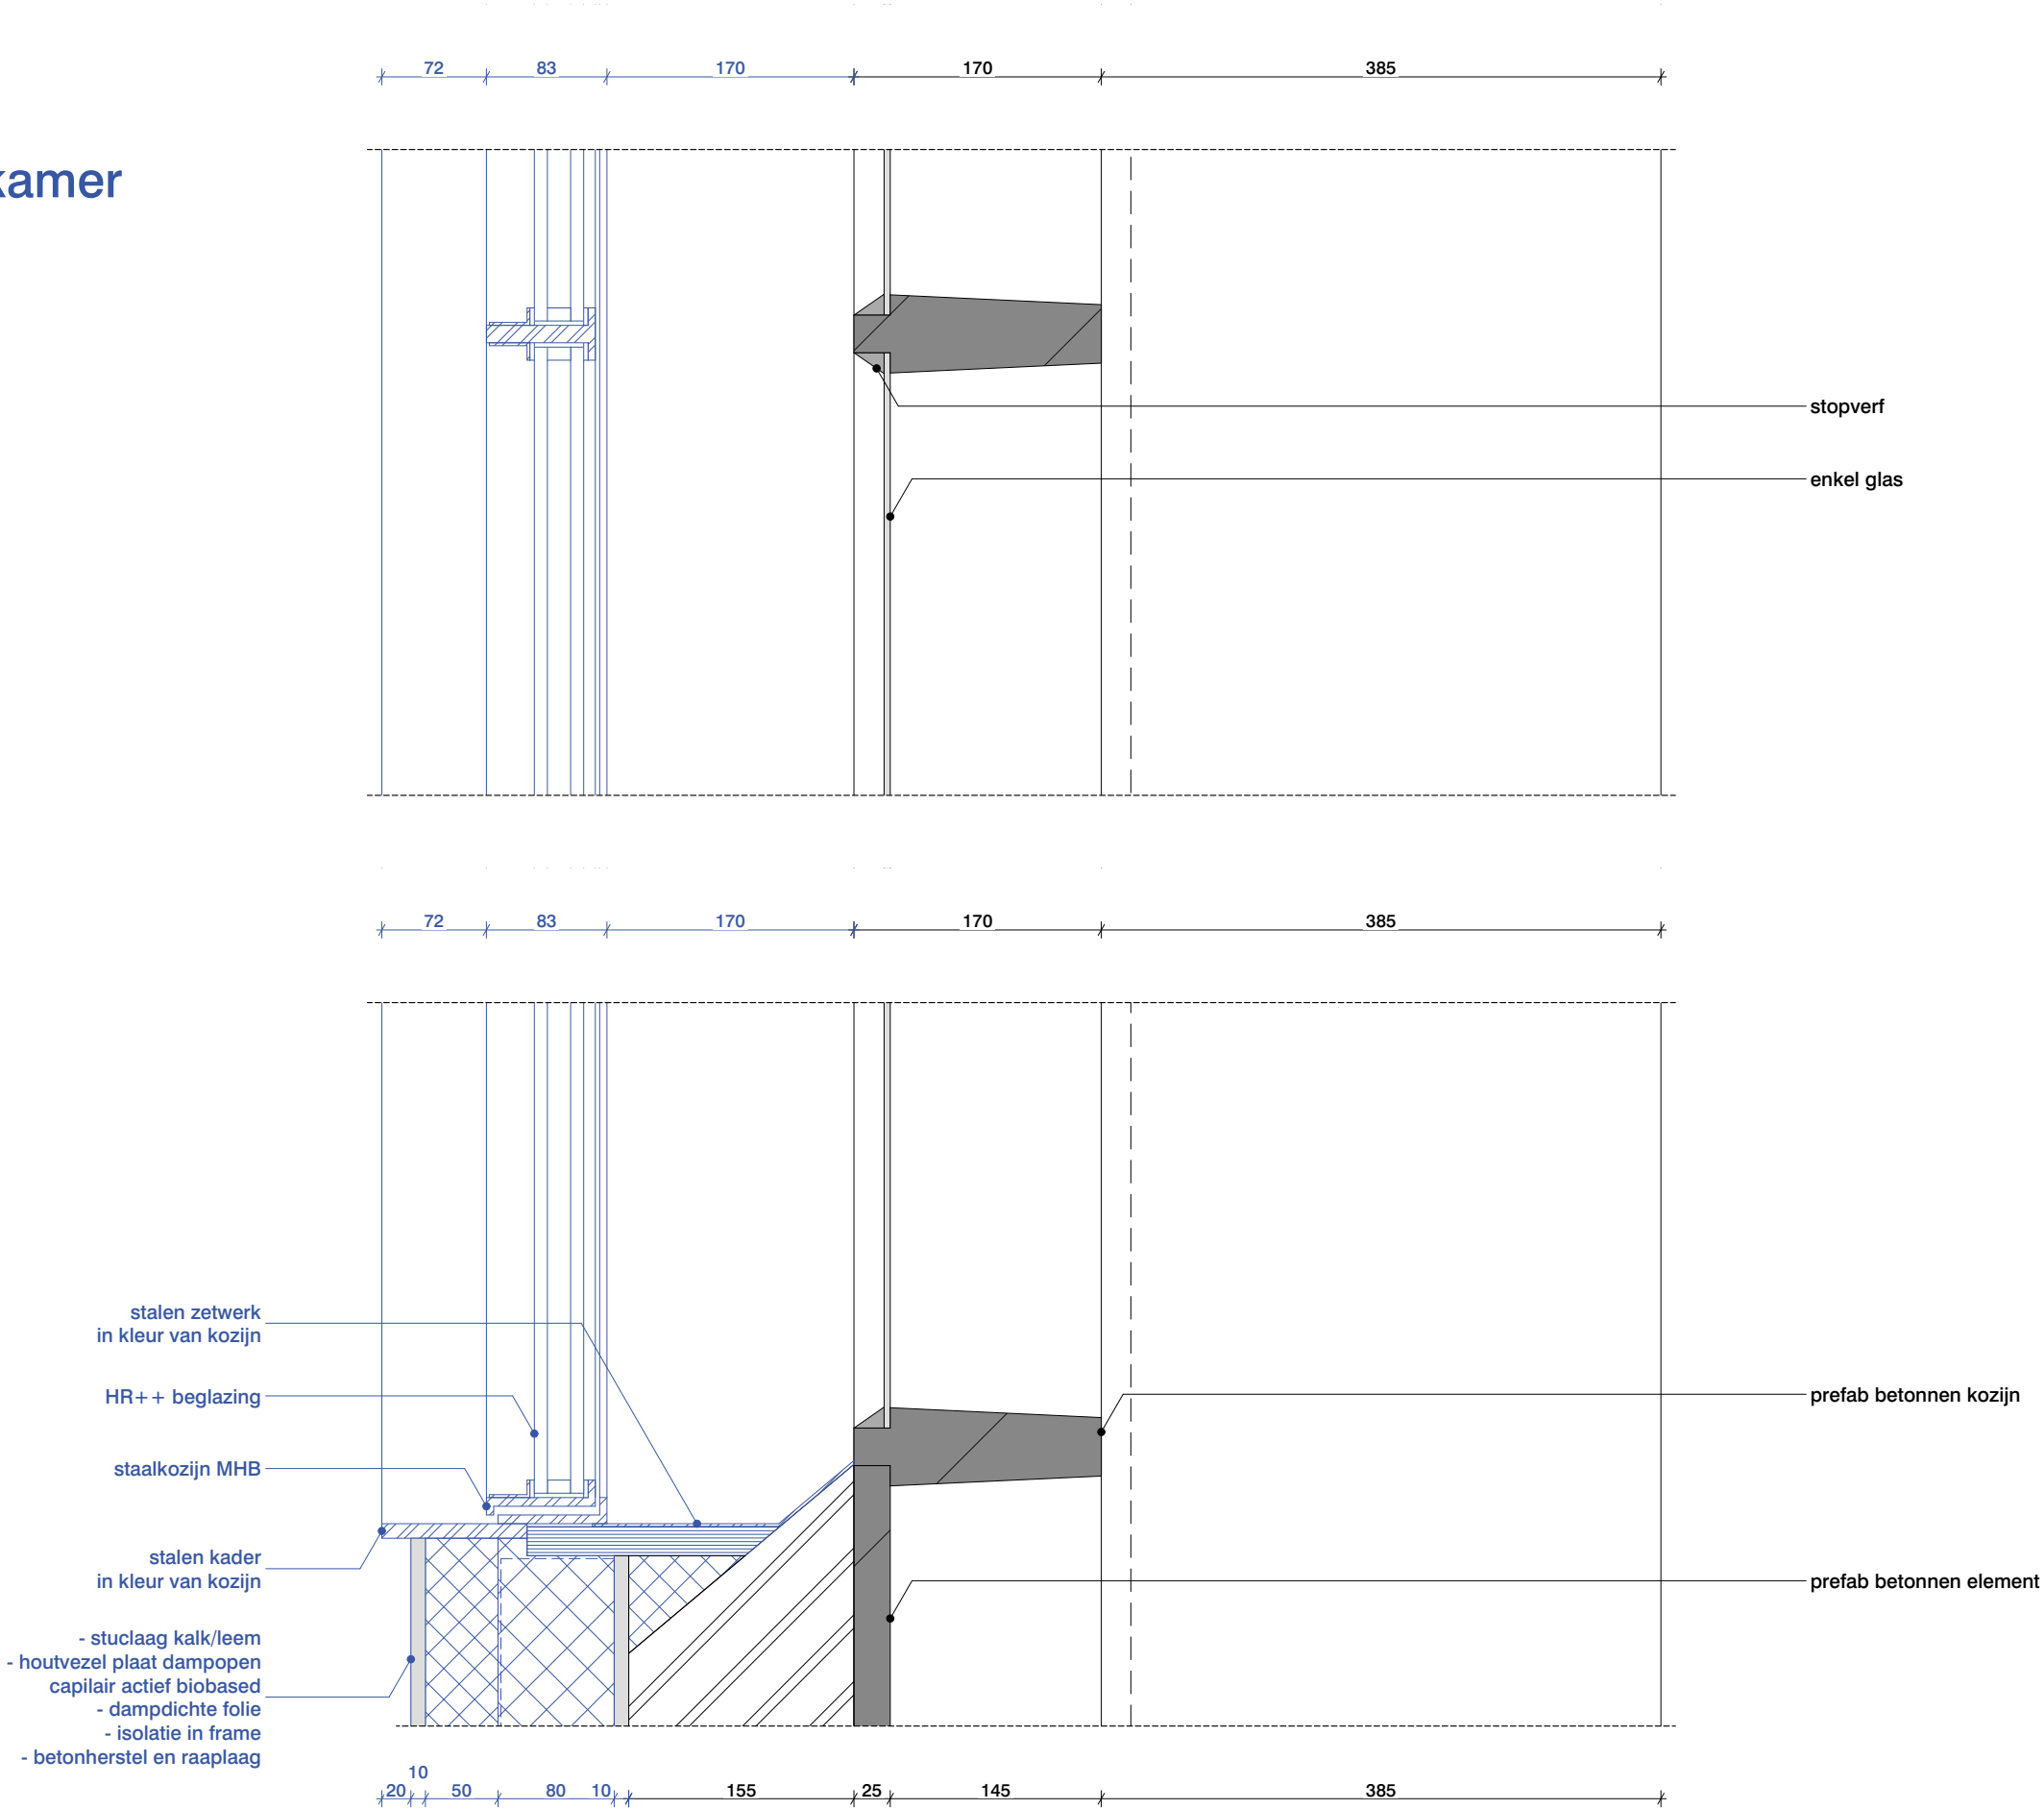
| D100-V37NS | | |

Gevel en gevelopeningen  
reinigen en herstellen / schilderen  
indien noodzakelijk op basis van  
nog uit te voeren bouwtechnisch  
onderzoek en historisch  
kleuronderzoek

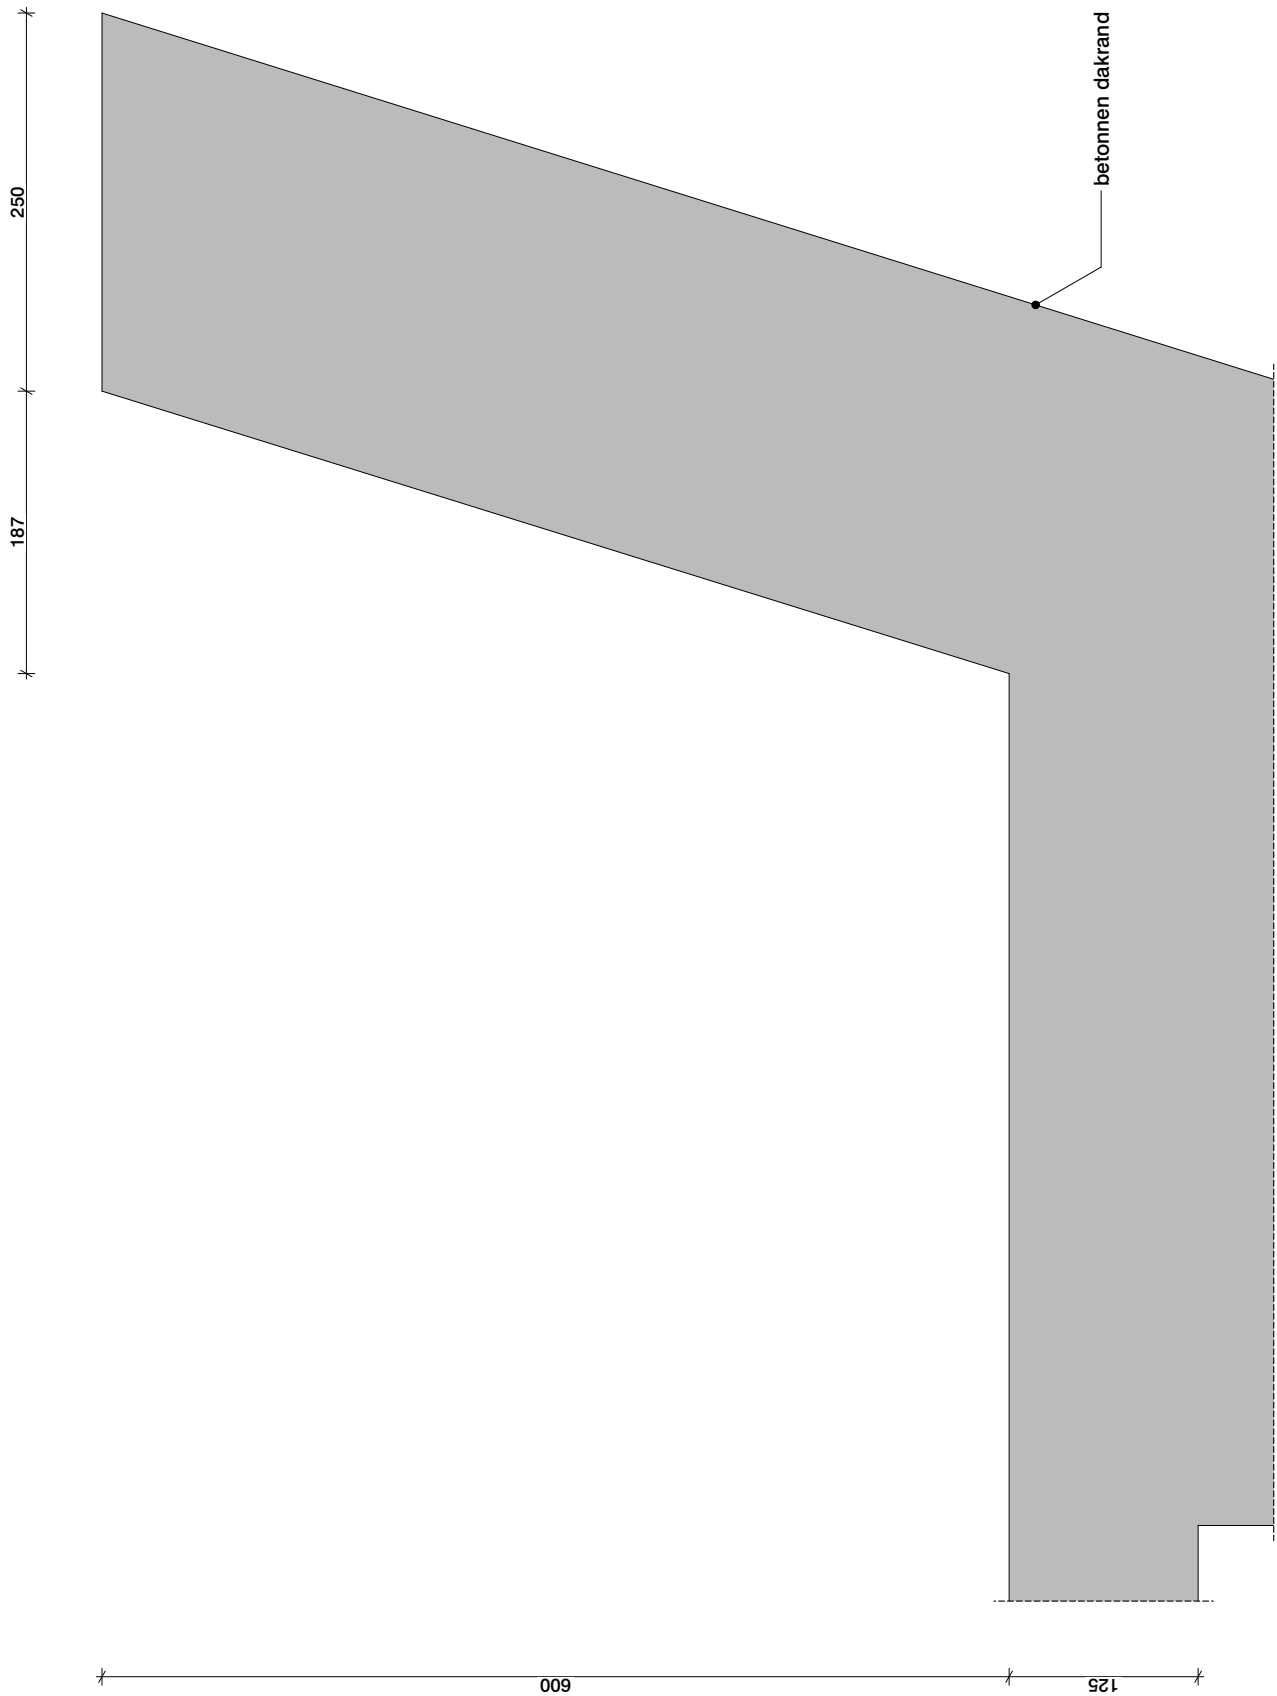
| D100-V38BS | | |

Gevel en gevelopeningen  
reinigen en herstellen / schilderen  
indien noodzakelijk op basis van  
nog uit te voeren bouwtechnisch  
onderzoek en historisch  
kleuronderzoek

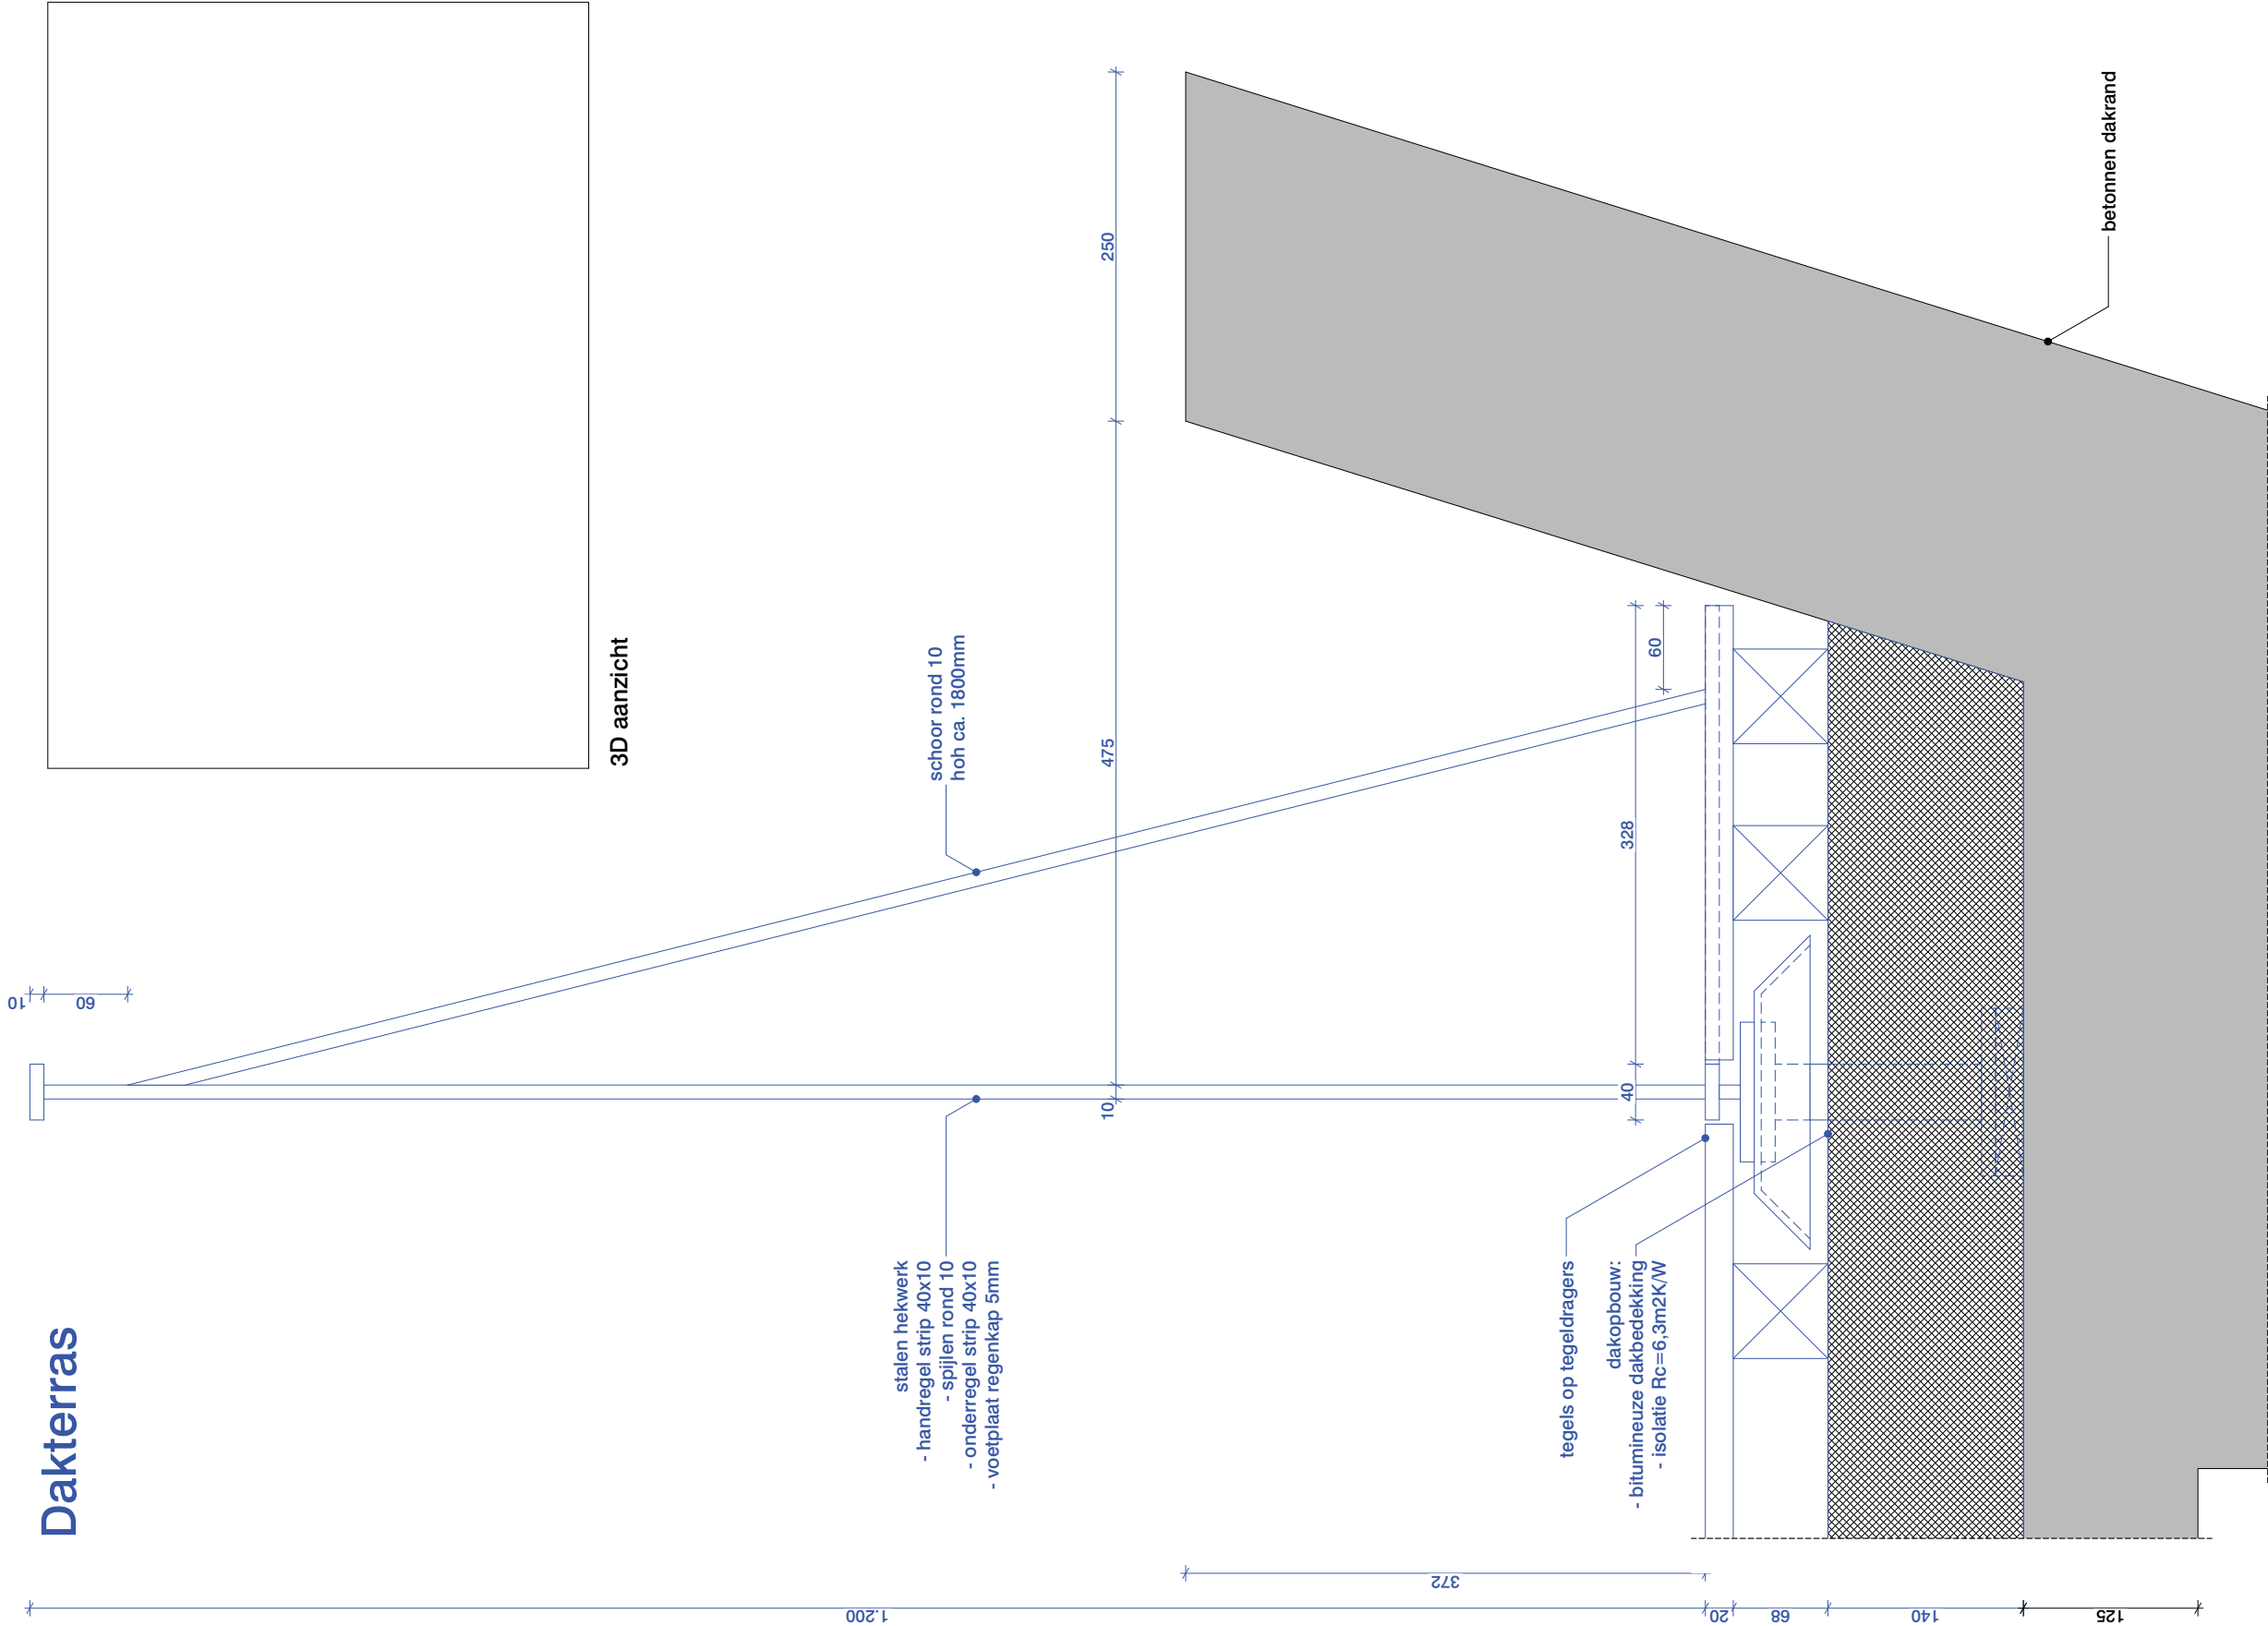
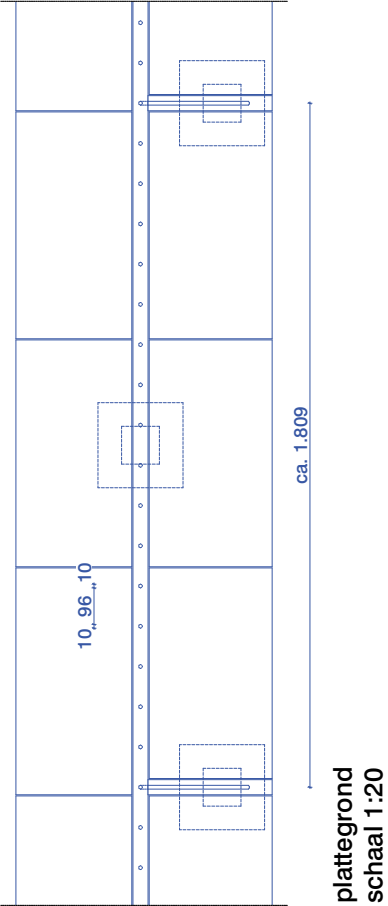
blad  
D100-V38NS

Gevel en gevelopeningen  
reinigen en herstellen / schilderen  
indien noodzakelijk op basis van  
nog uit te voeren bouwtechnisch  
onderzoek en historisch  
kleuronderzoek

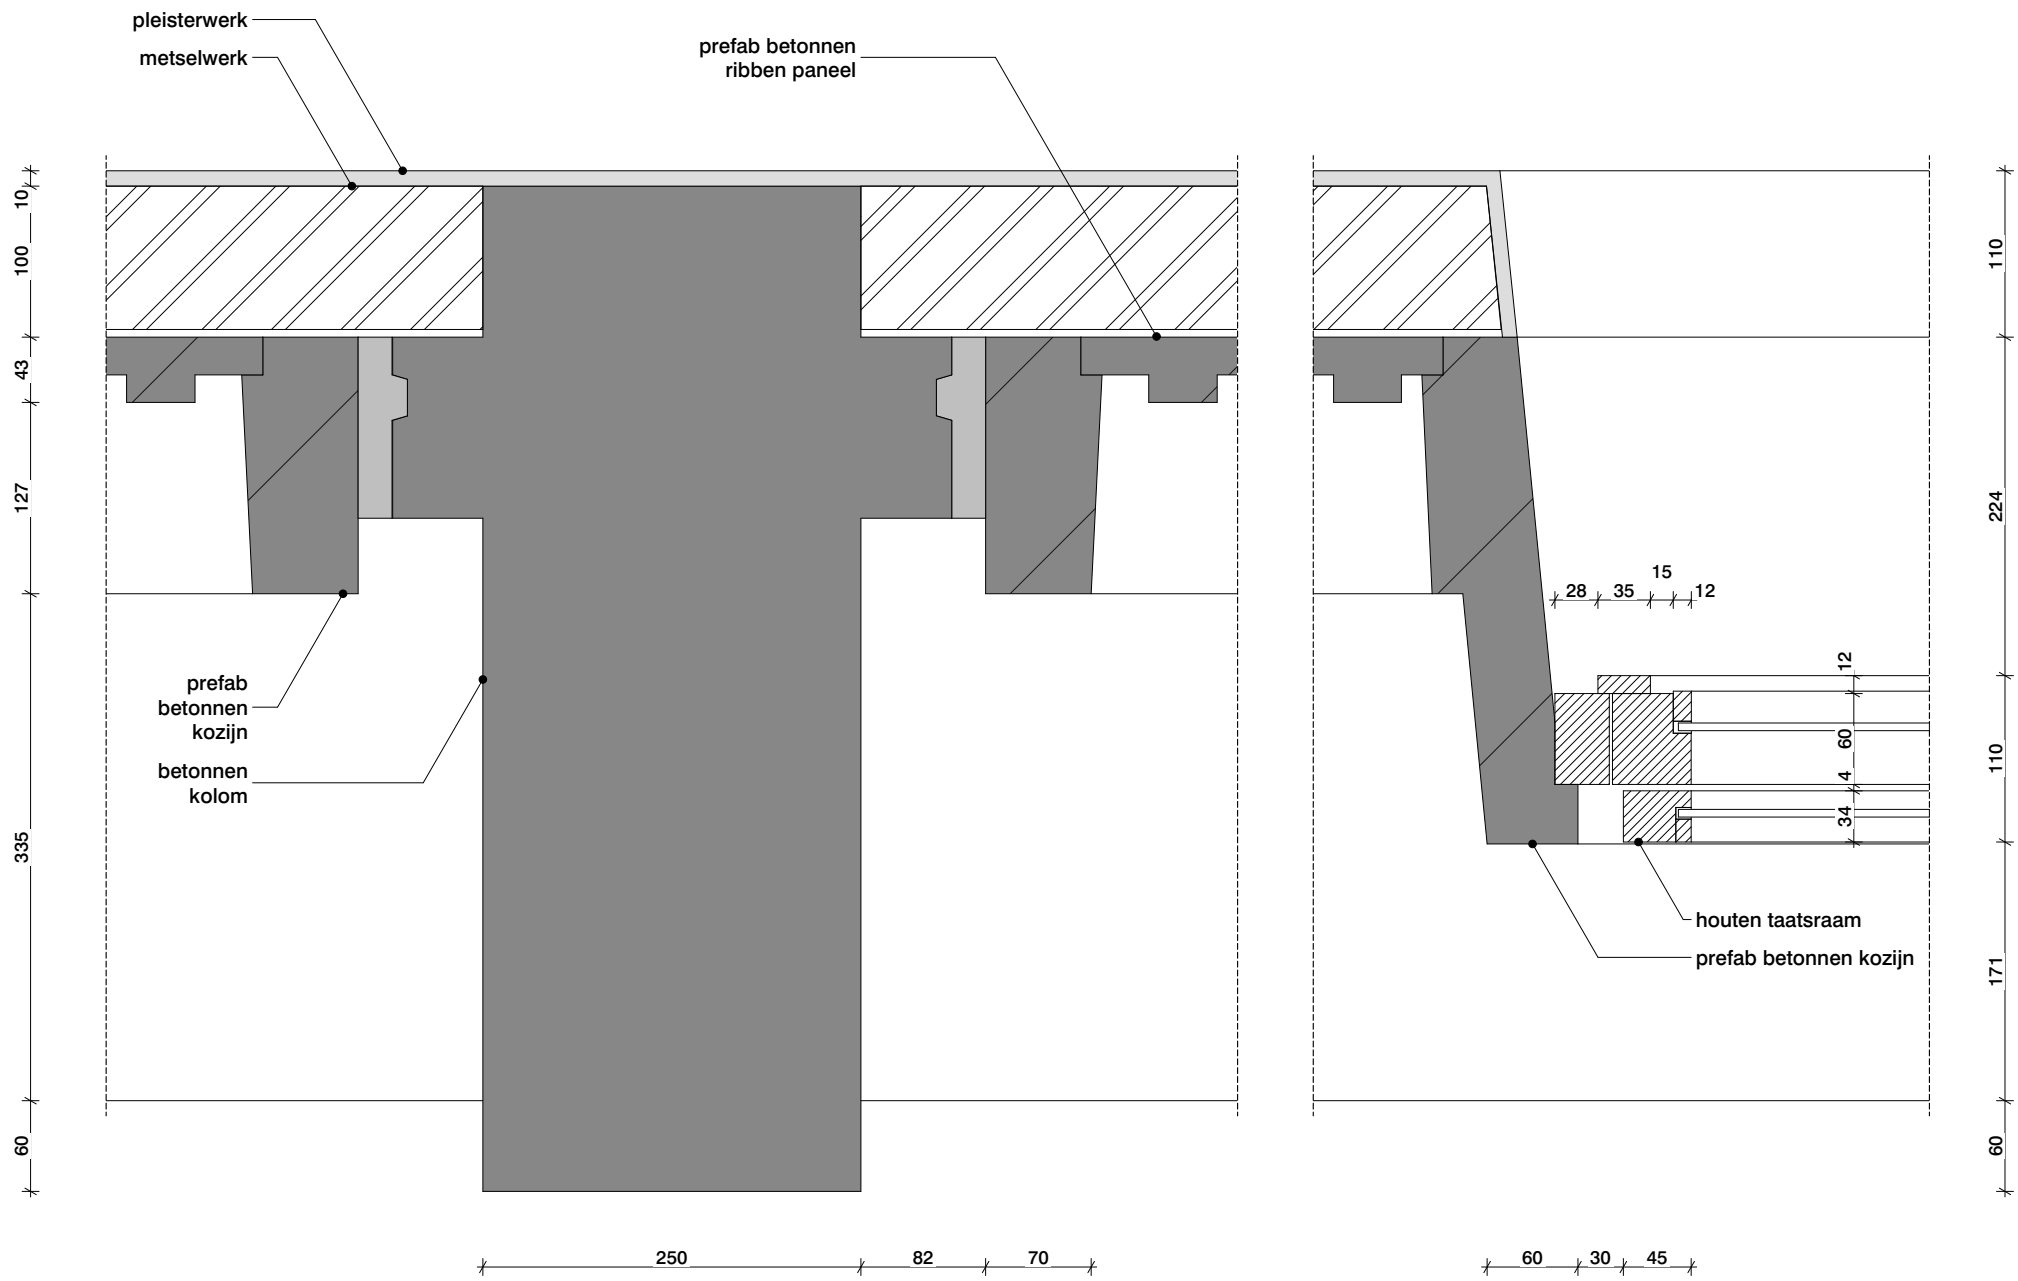
| D100-H39BS | | |

Gevel en gevelopeningen  
reinigen en herstellen / schilderen  
indien noodzakelijk op basis van  
nog uit te voeren bouwtechnisch  
onderzoek en historisch  
kleuronderzoek

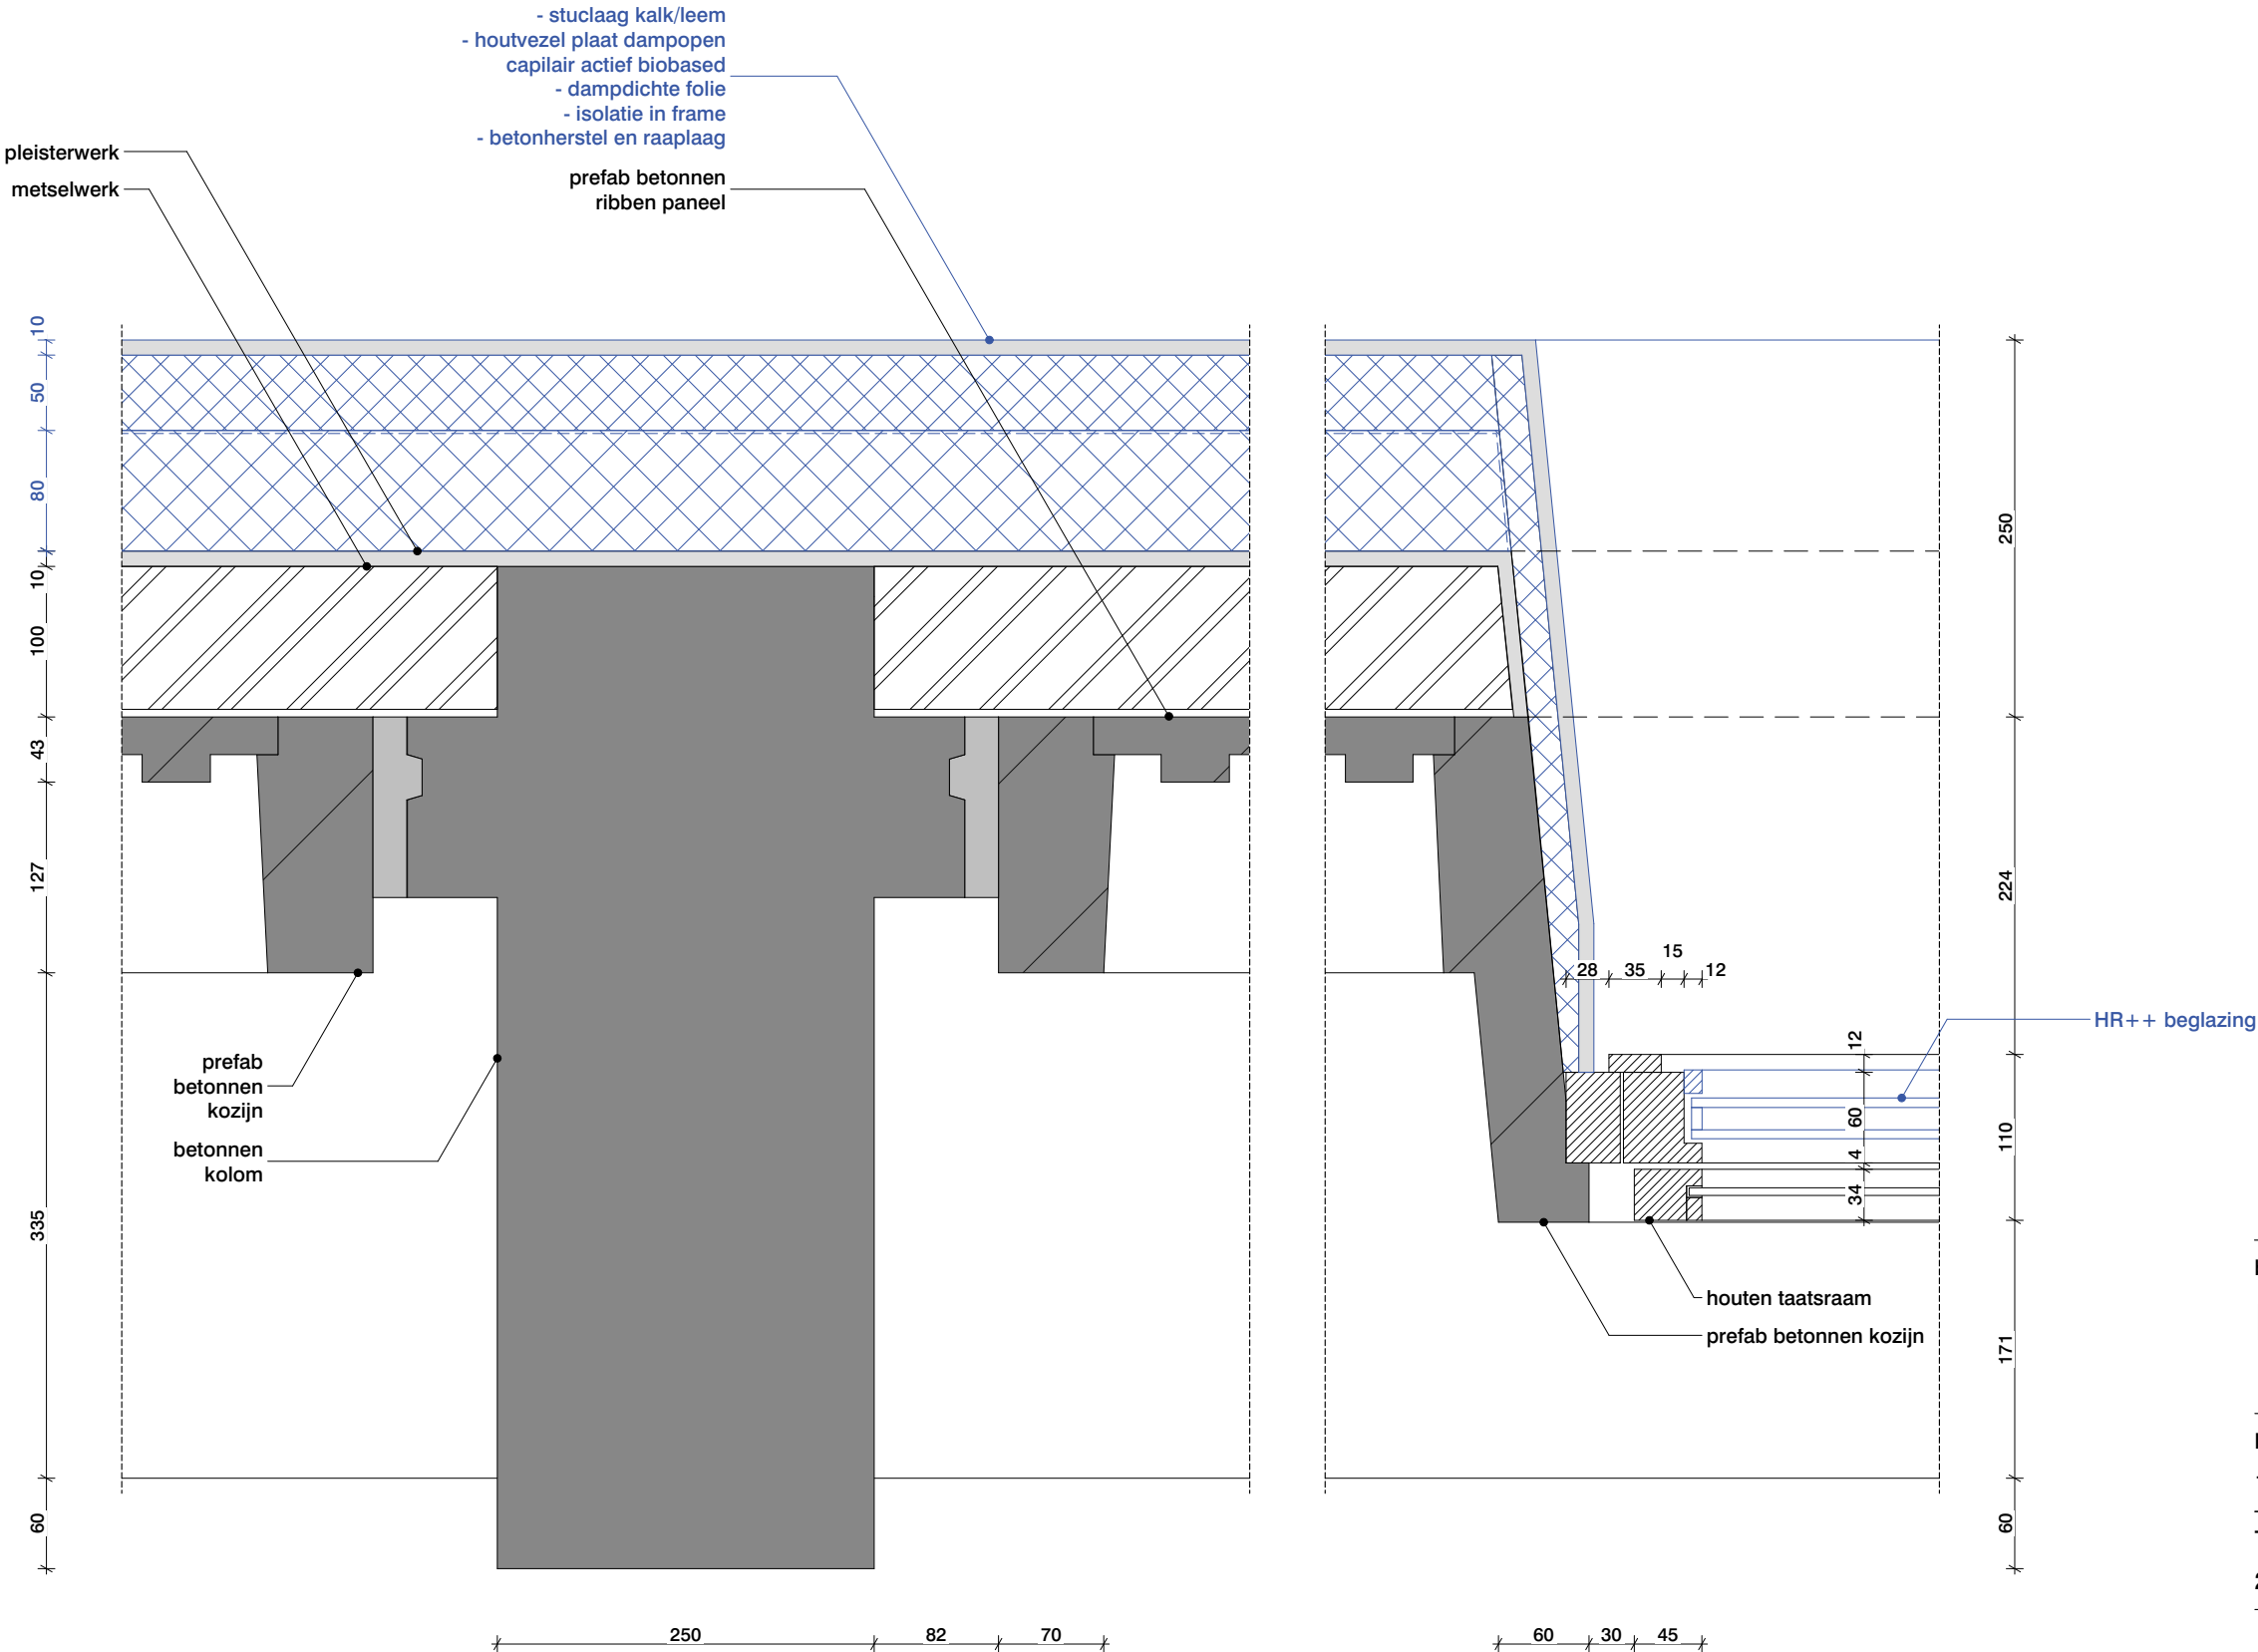
| D100-H39NS | | |

Gevel en gevelopeningen  
reinigen en herstellen / schilderen  
indien noodzakelijk op basis van  
nog uit te voeren bouwtechnisch  
onderzoek en historisch  
kleuronderzoek
