Codrico Rotterdam  
Molengebouw 1954 - gebouw A

detailboek

2710 A OV 100

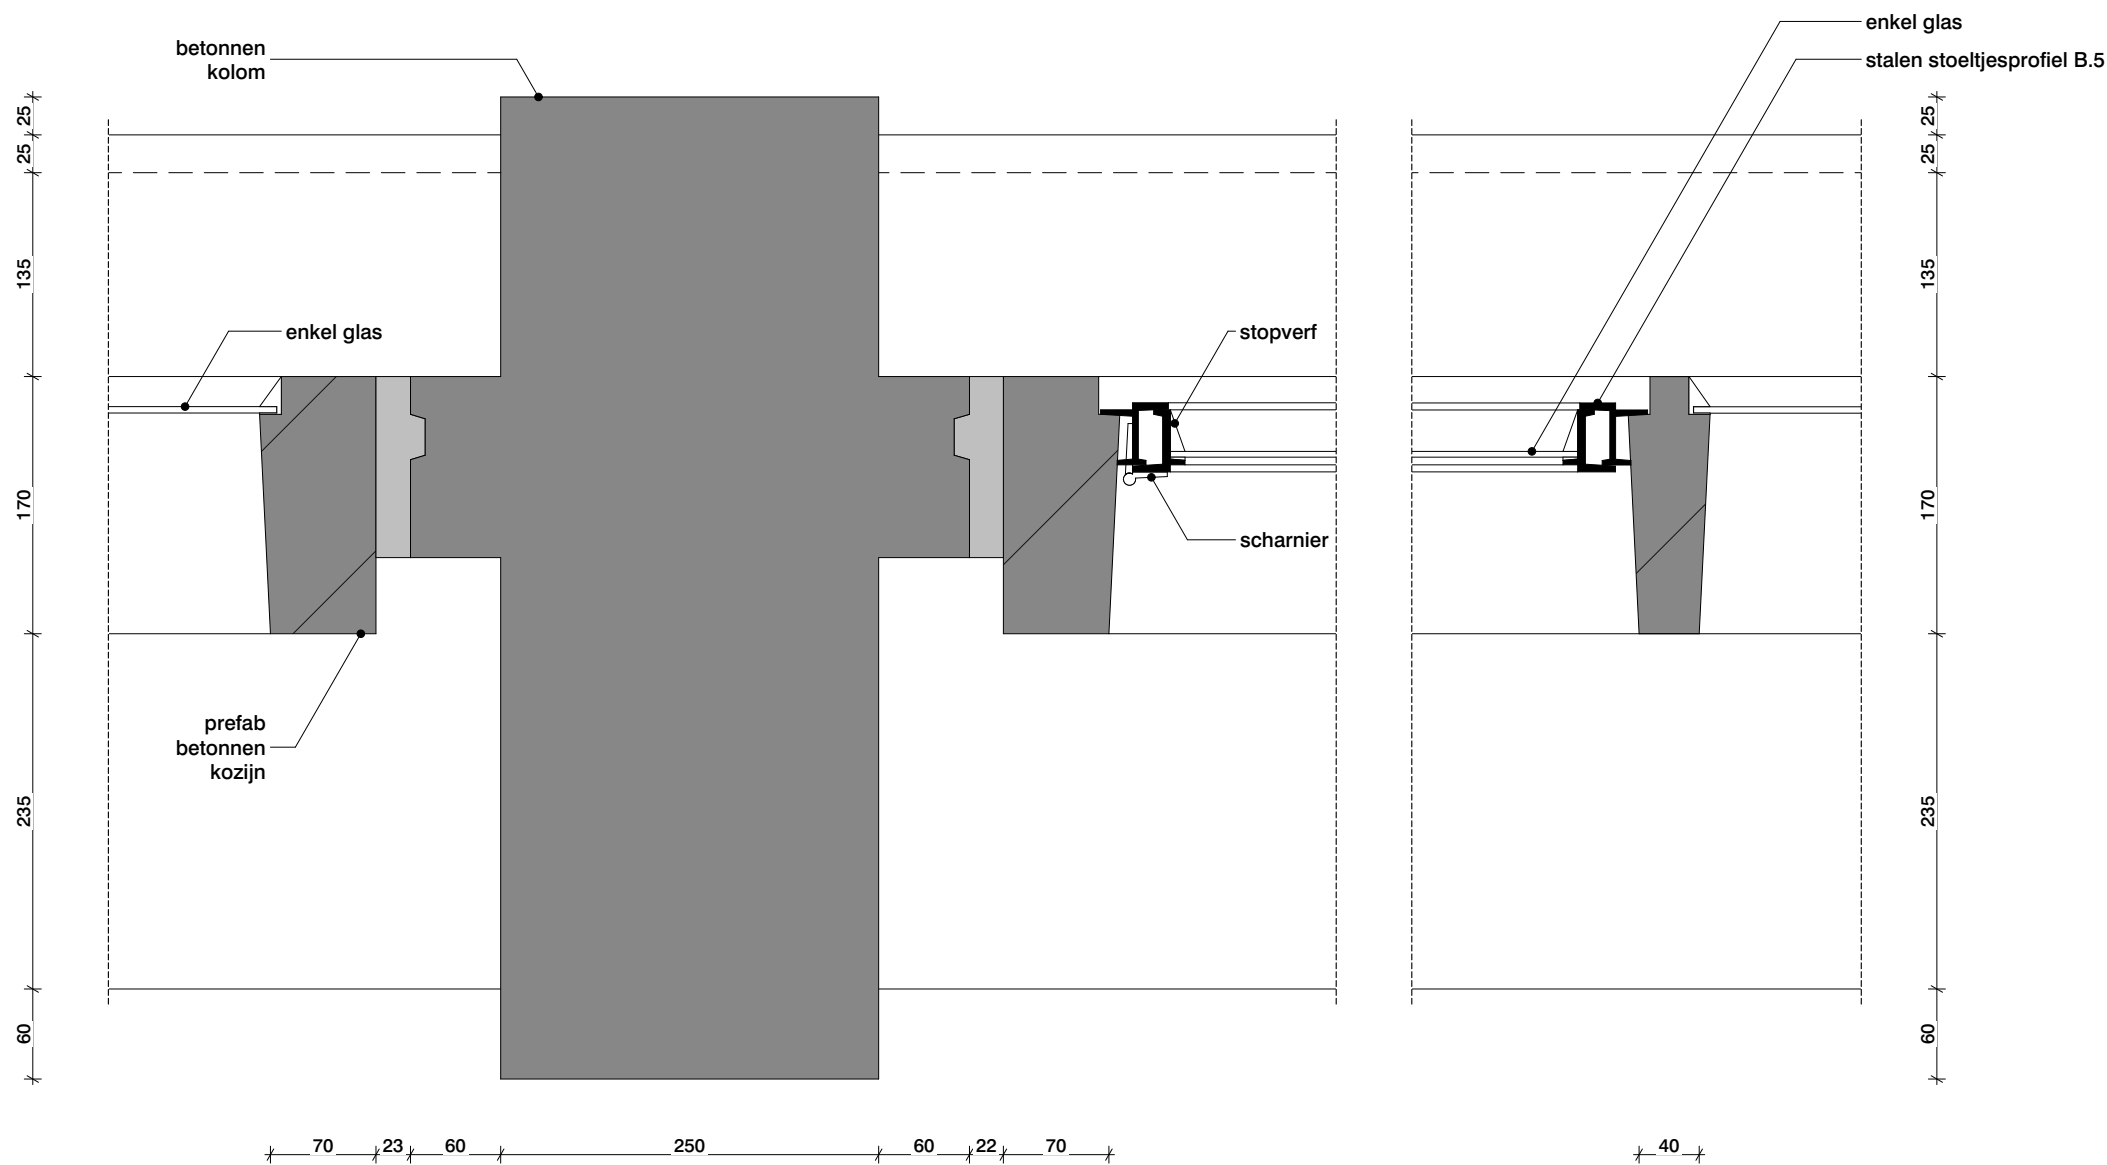
| D100-H40BS | | |

Gevel en gevelopeningen  
reinigen en herstellen / schilderen  
indien noodzakelijk op basis van  
nog uit te voeren bouwtechnisch  
onderzoek en historisch  
kleuronderzoek

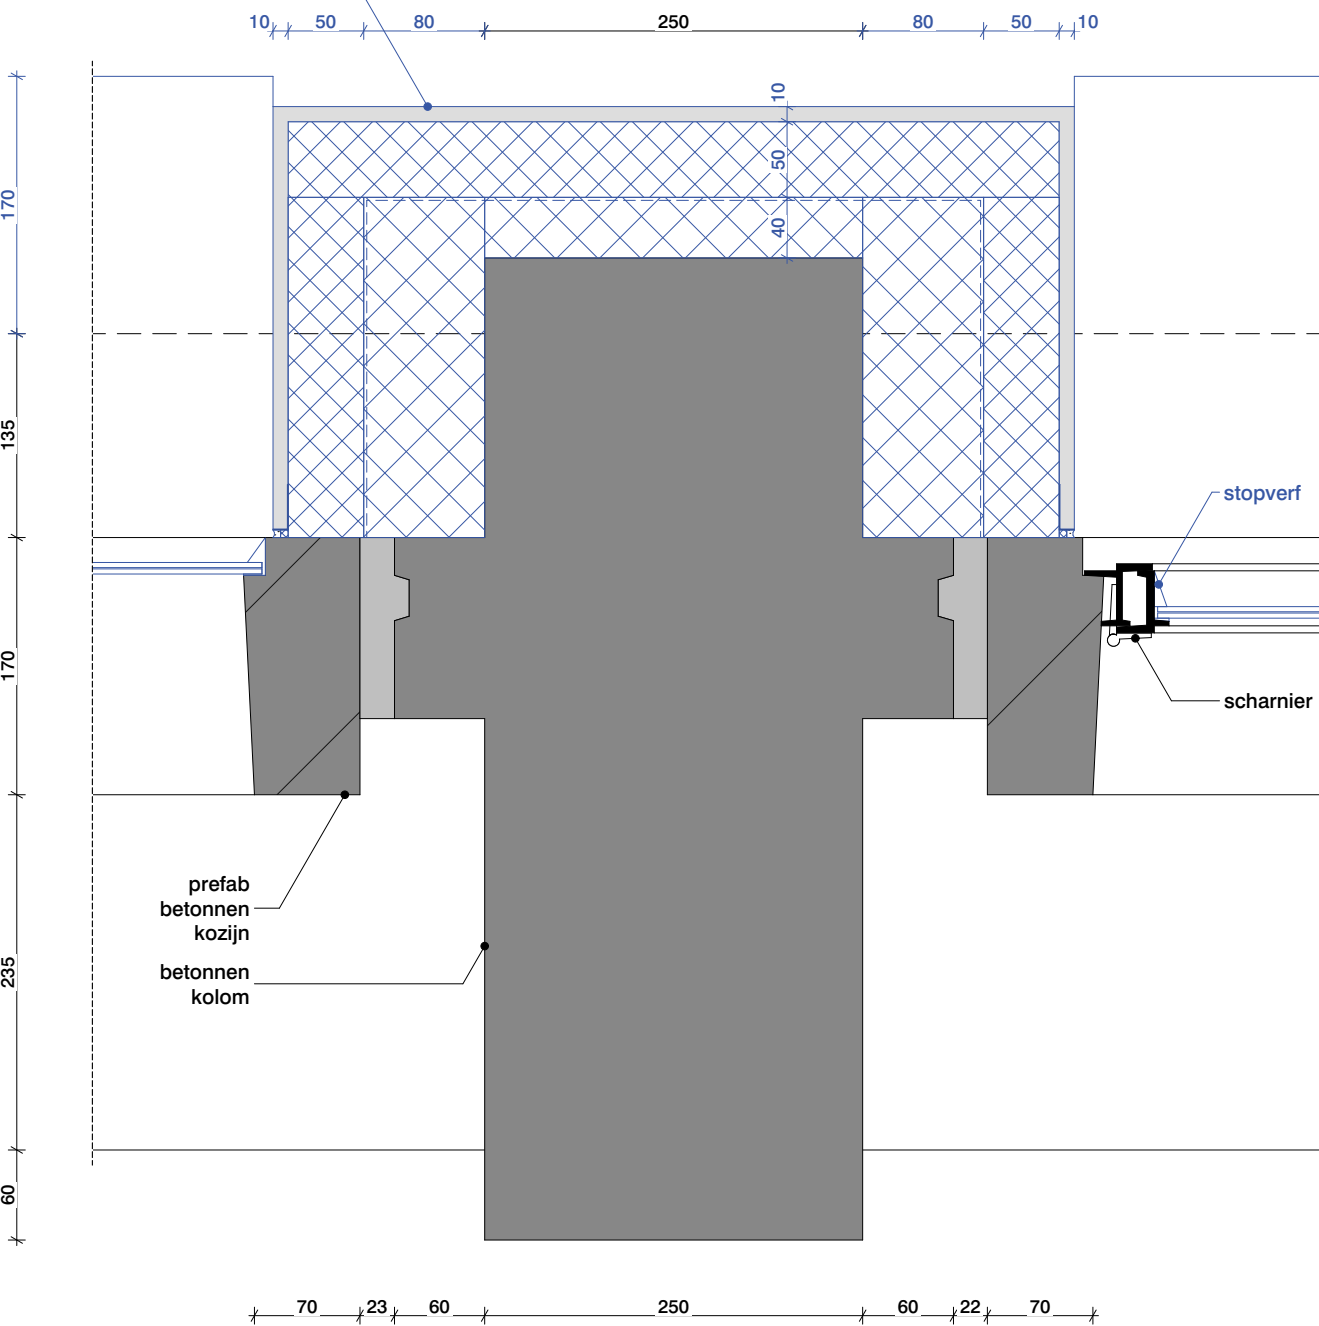
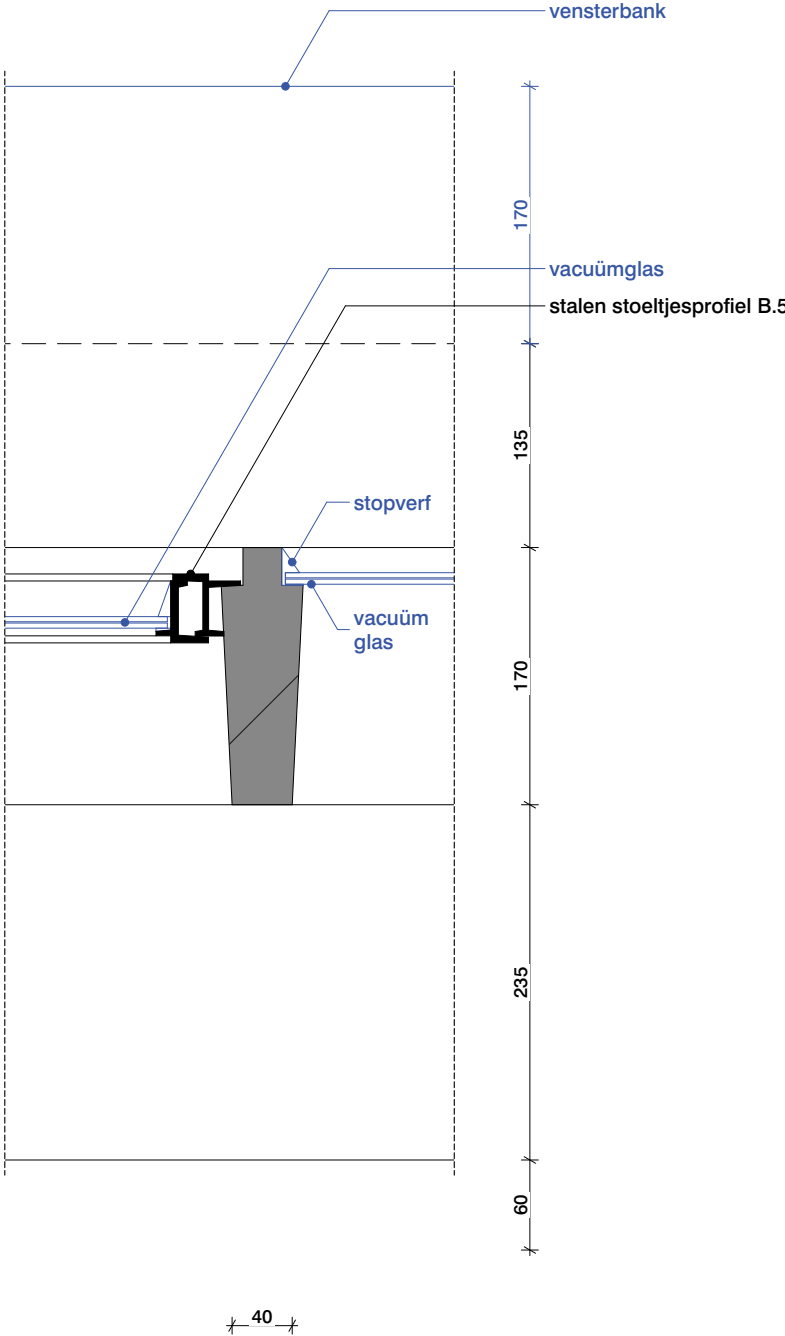
| D100-H40NS | | |

- stuc laag kalk/leem
- houtvezel plaat dampopen
- capilaire actief biobased
- dampdichte folie
- isolatie in frame
- betonherstel en raaplaag

Gevel en gevelopeningen  
reinigen en herstellen / schilderen  
indien noodzakelijk op basis van  
nog uit te voeren bouwtechnisch  
onderzoek en historisch  
kleuronderzoek

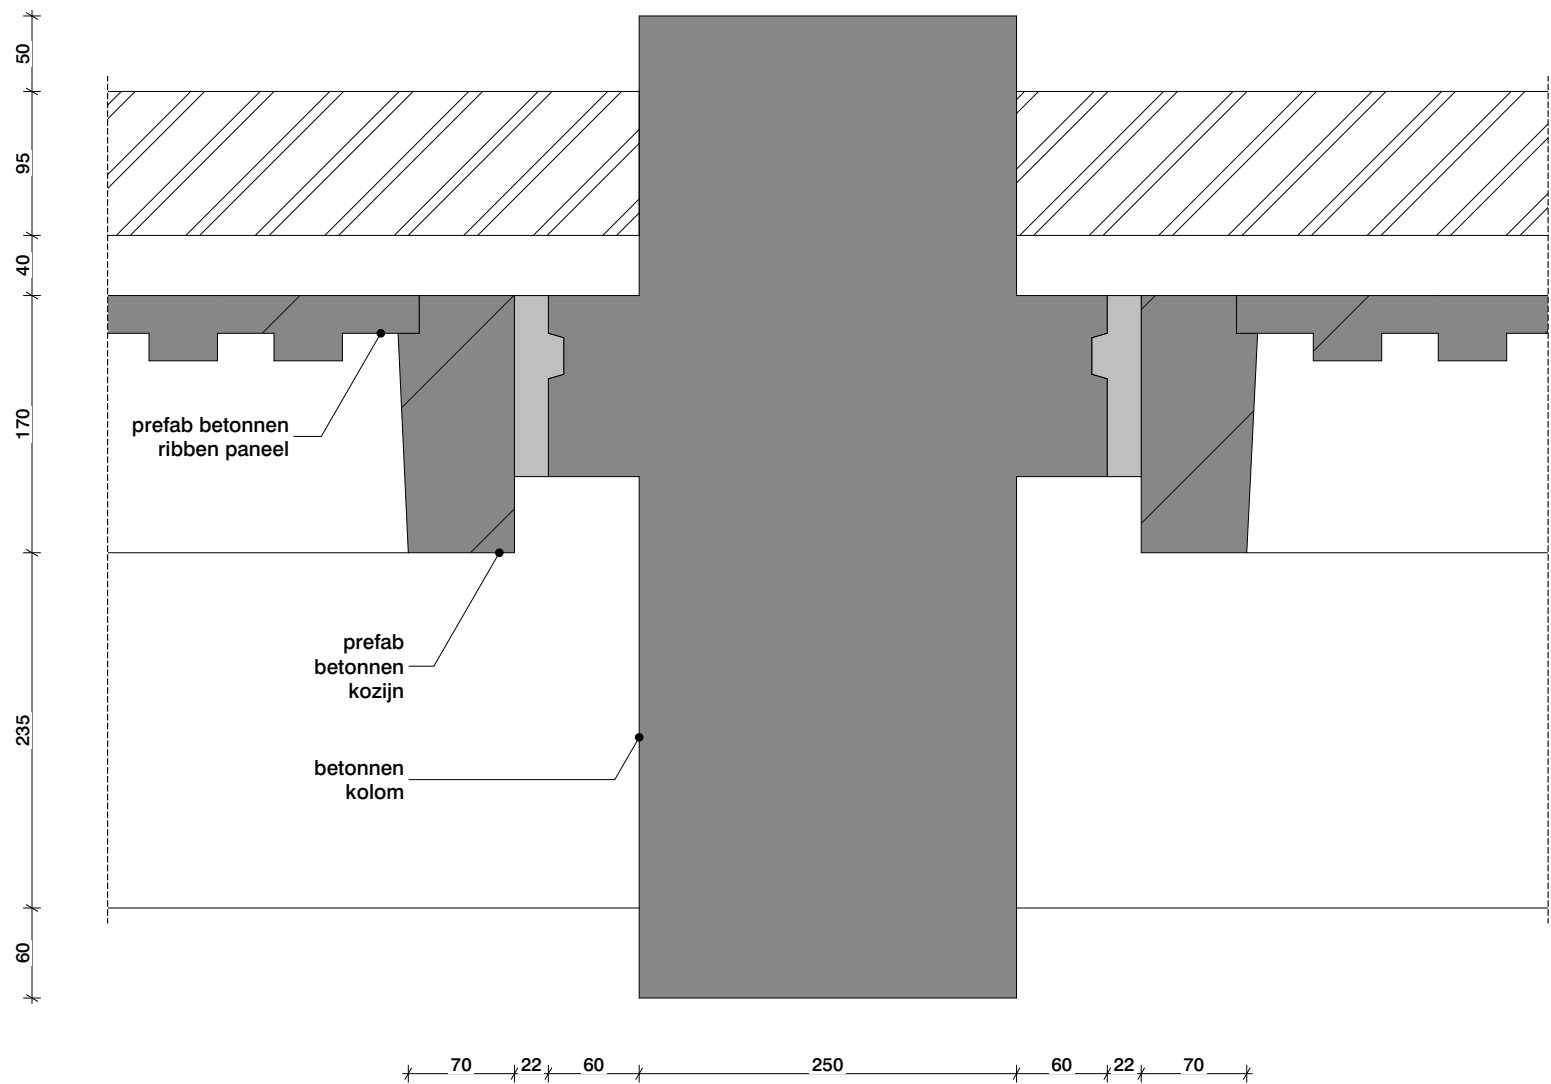
blad  
**D100-H41BS**

Gevel en gevelopeningen  
reinigen en herstellen / schilderen  
indien noodzakelijk op basis van  
nog uit te voeren bouwtechnisch  
onderzoek en historisch  
kleuronderzoek

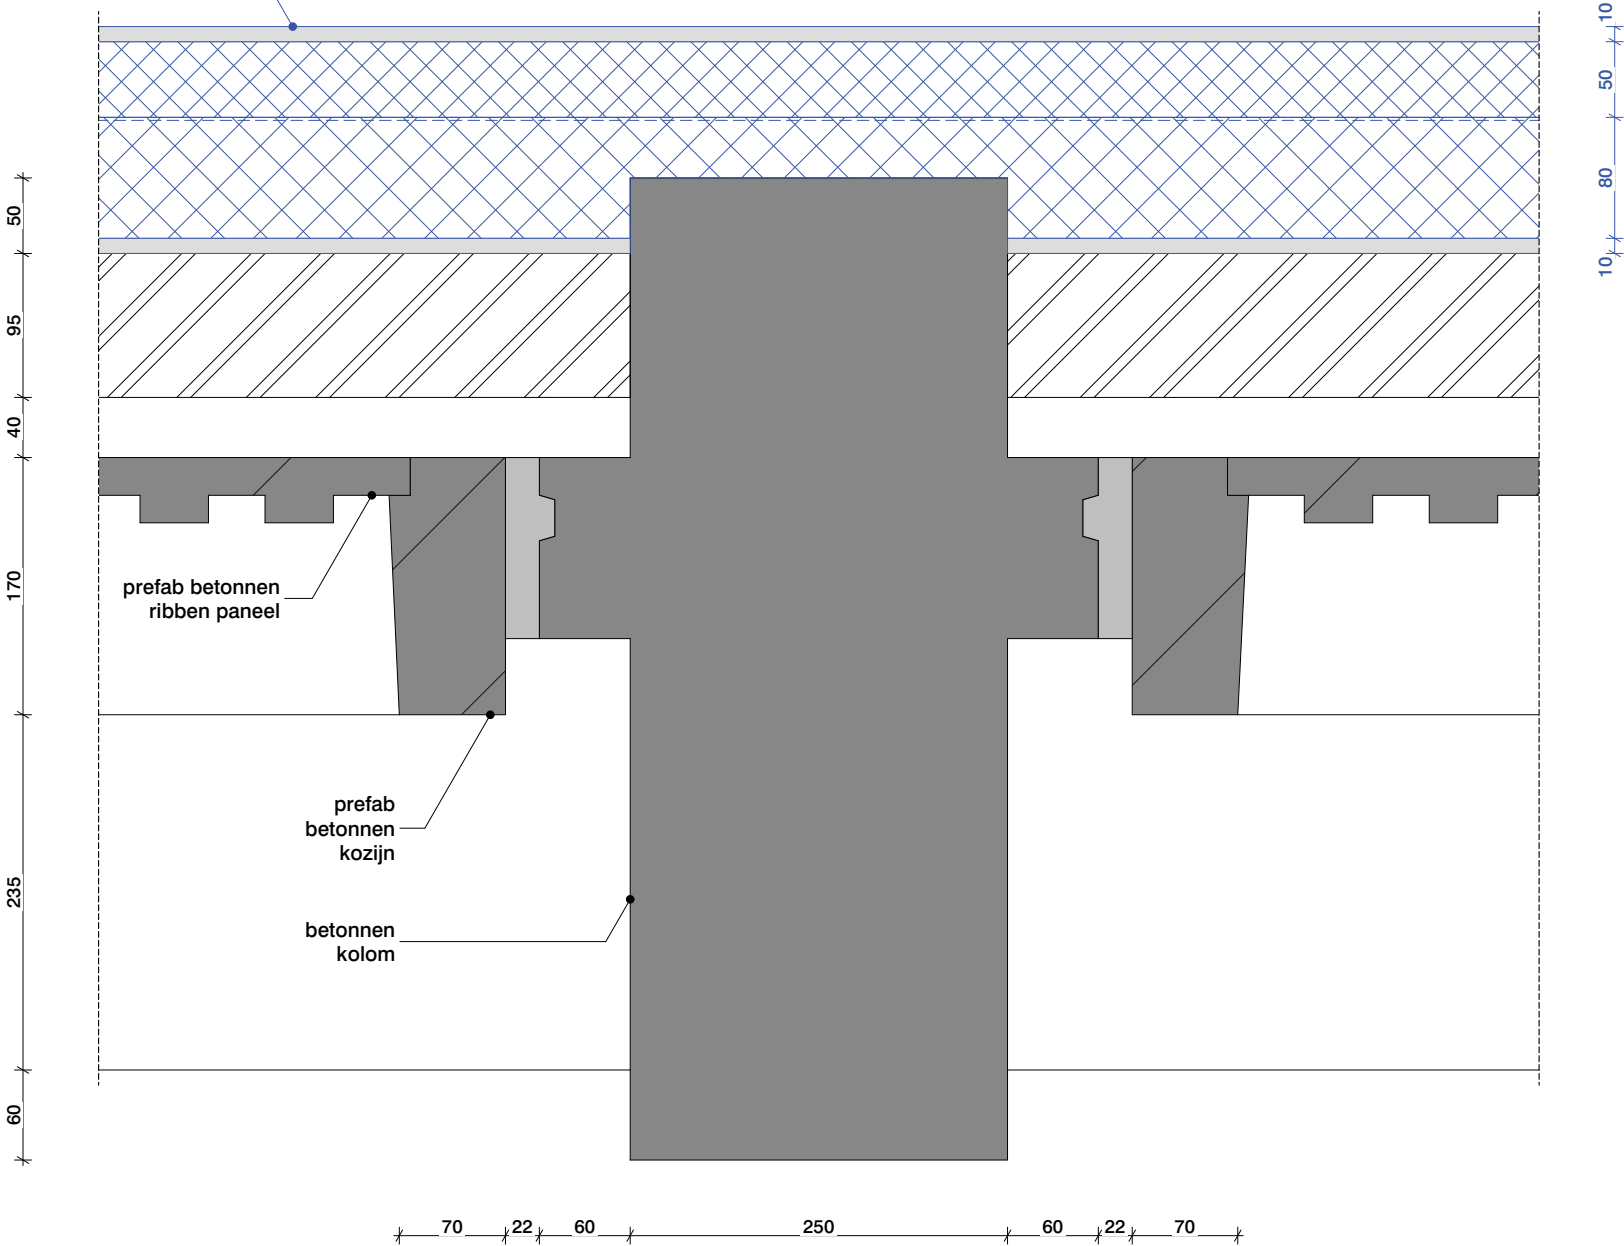
| D100-H41NS | | |

- stuc laag kalk/leem
- houtvezel plaat dampopen  
capilair actief biobased
- dampdichte folie
- isolatie in frame
- betonherstel en raaplaag

Gevel en gevelopeningen  
reinigen en herstellen / schilderen  
indien noodzakelijk op basis van  
nog uit te voeren bouwtechnisch  
onderzoek en historisch  
kleuronderzoek
