Risicoanalyse Ontplofbare Oorlogsresten

Rapportage

Projectnummer: GPR10253

Onderzoekslocatie: Lange Stammerdijk,
dijkverbetering dijkvak A te Diemen

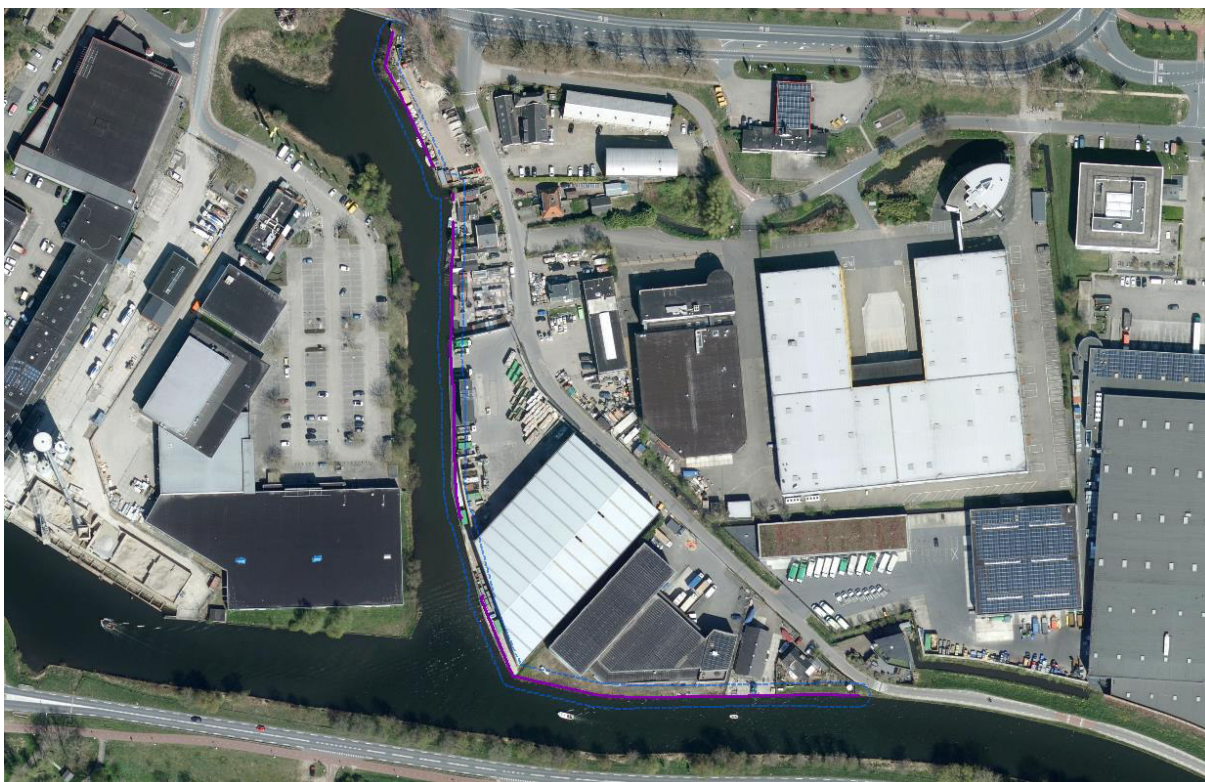
Het onderzoeksgebied betreft het gebied rond de damwandlijn in dijkvak A1 en is hieronder in kaart weergegeven middels een blauwe contour.

Overzichtskaart met onderzoeksgebied Risicoanalyse in blauwe contour aangegeven.

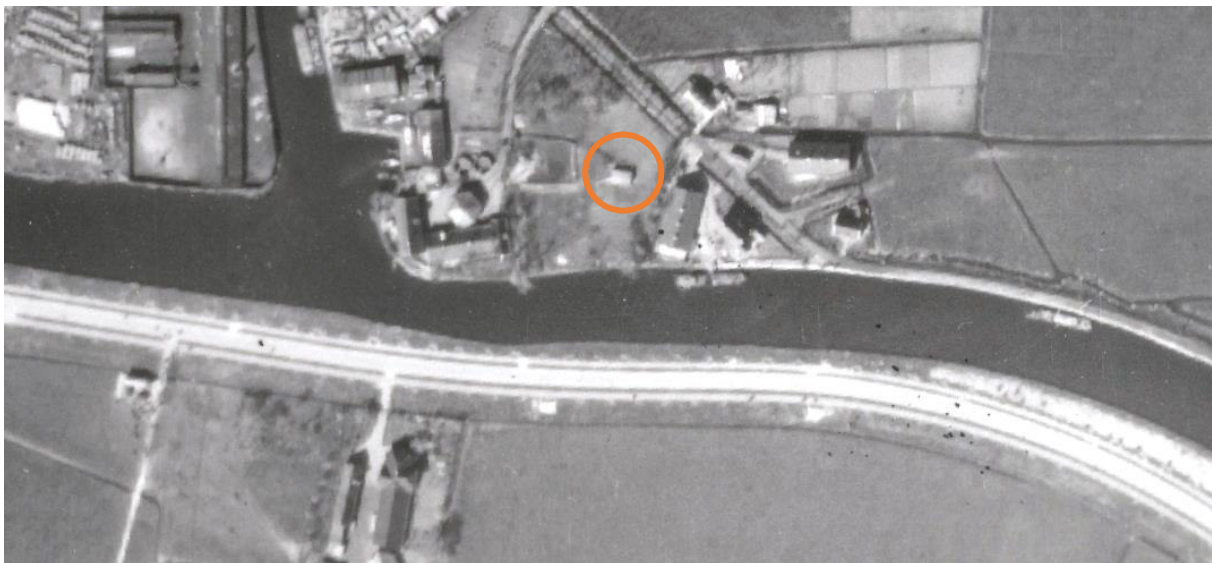
Op onderstaande uitsnede van luchtfoto van 09-04-1945 is het terrein aan de Stammerdijk 26/28 te zien. Een mogelijke locatie van een munitiebunker is omcirkeld, maar het kan ook om iets anders gaan. De vorm komt overeen met andere bunkers in Nederland. De munitiebunker wordt overigens niet genoemd in het aangeleverde vooronderzoek. De bunker is ook niet terug te zien op historische topografische kaarten en militaire stafkaarten en 'defence overprints'.

Bron: luchtfoto 4021 d.d. 09-04-1945, sortie 4/2224, archief: Wageningen.

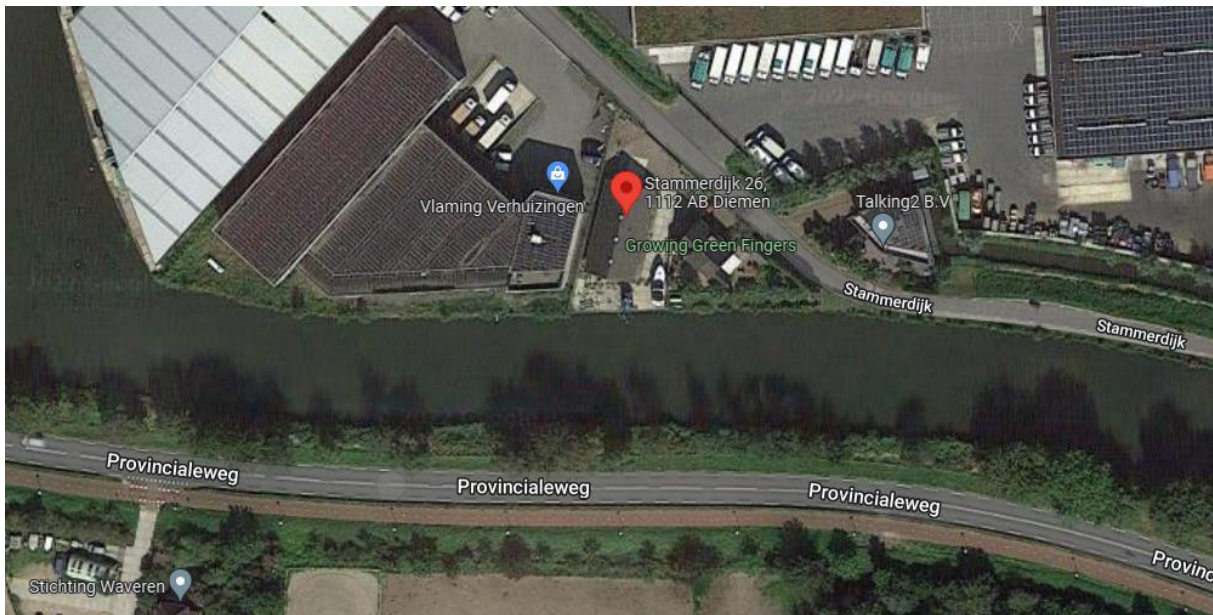
Huidig satellietbeeld met de ligging van Stammerdijk 26: de genoemde voormalige militaire loods.

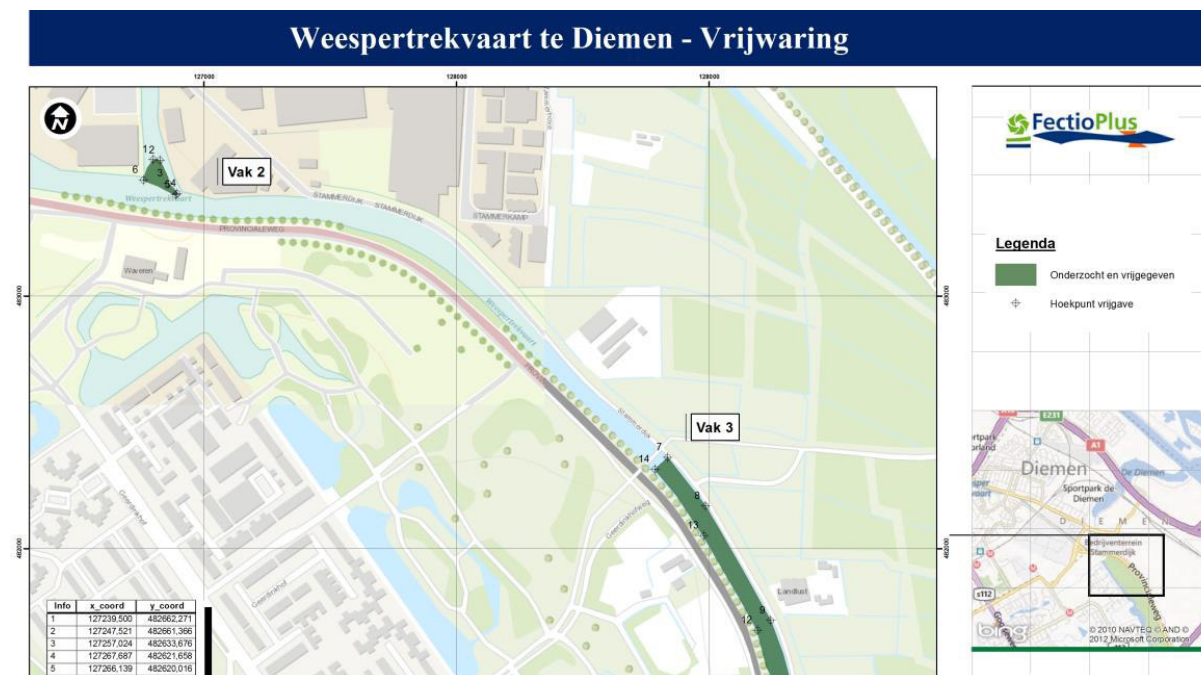
De resultaten van het opsporingsonderzoek van ECG met het kenmerk "129-012", d.d. 17-12-2012 zijn opgevraagd. Het betreft vak 2 in onderstaande afbeelding (ter plaatse van de T-splitsing in de Weespertrekvaart). Dit vak is volledig vrijgegeven van explosieven. Bij de opsporingswerkzaamheden zijn geen explosieven aangetroffen, waarmee het feitenmateriaal geen contra-indicatie geeft ten opzichte van het vooronderzoek.

Uitsnede eindrapport ECG. Vak 2: geheel vrijgegeven waarbij geen explosieven zijn aangetroffen tijdens detectie- en benaderwerkzaamheden.

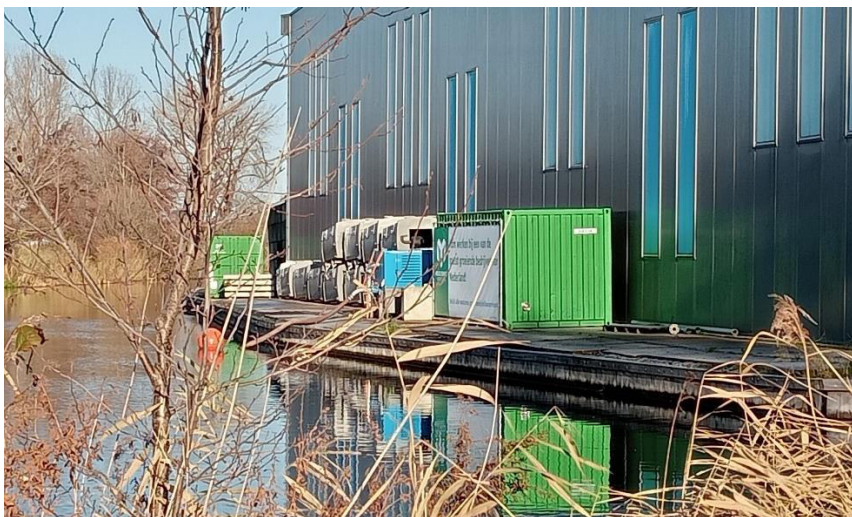
Foto huidige kadeconstructie t.h.v. naoorlogs gewijzigde kadeliijn (groene deel)

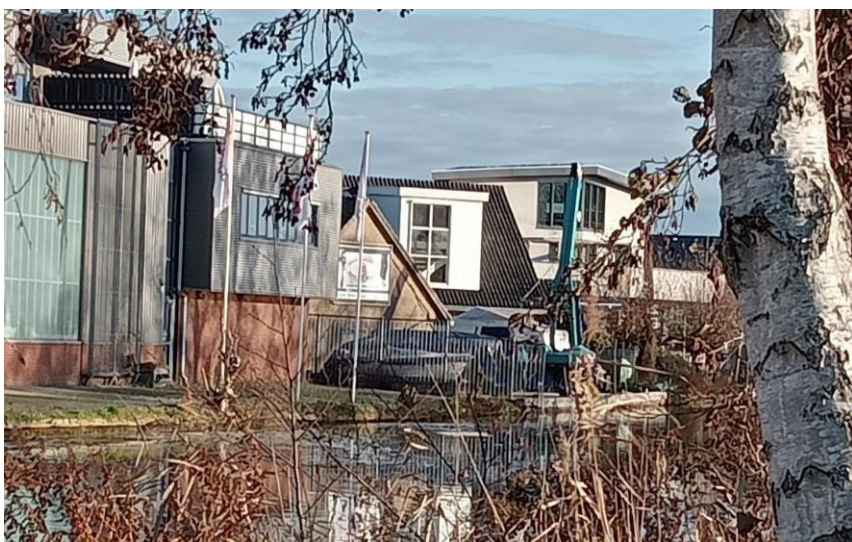
Foto huidige kadeconstructie t.h.v. Stammerdijk 26 (vanuit zuidwesten)

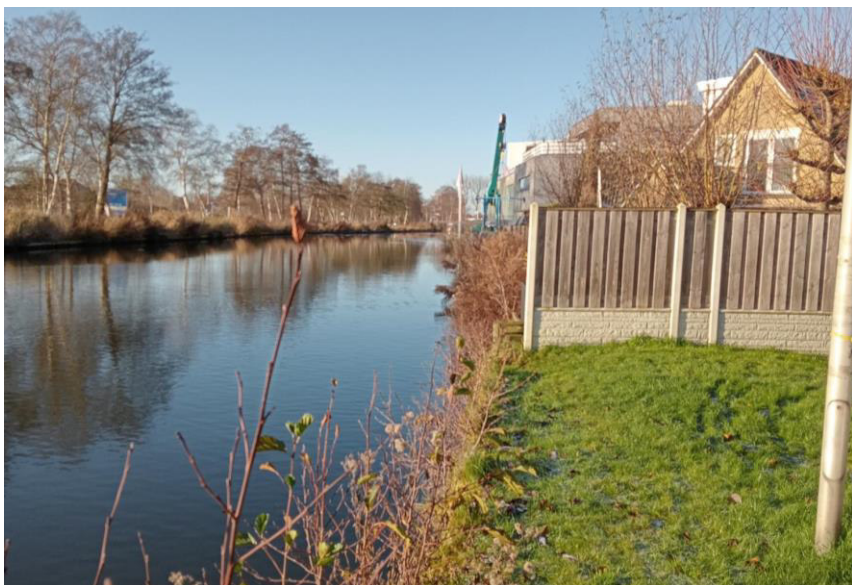
Foto huidige kadeconstructie t.h.v. Stammerdijk 26 (vanuit oosten)
