**Rapportnummer** : MBO.2021.0021

**Milieukundig bodemonderzoek**

**Haakweg nabij 43**

**Hoek van Holland**

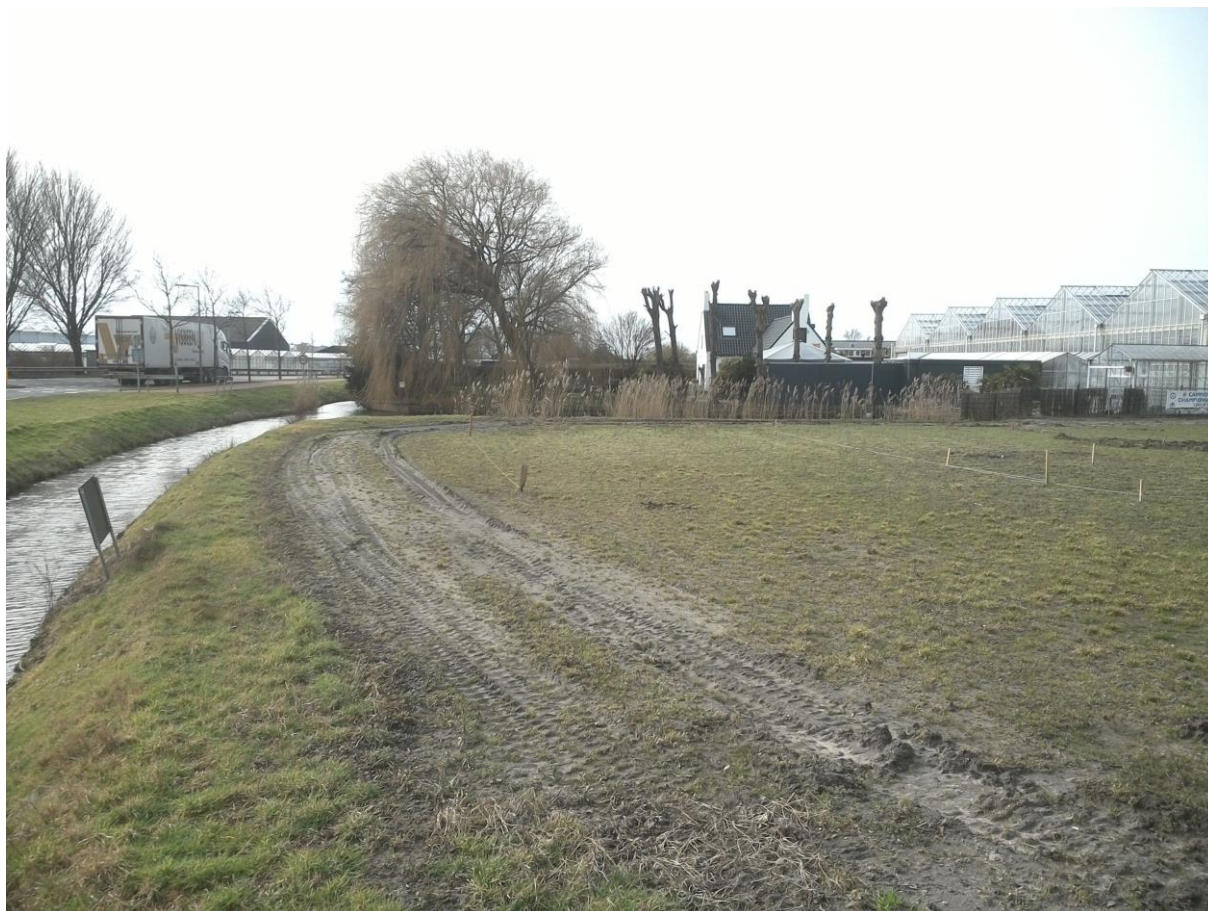
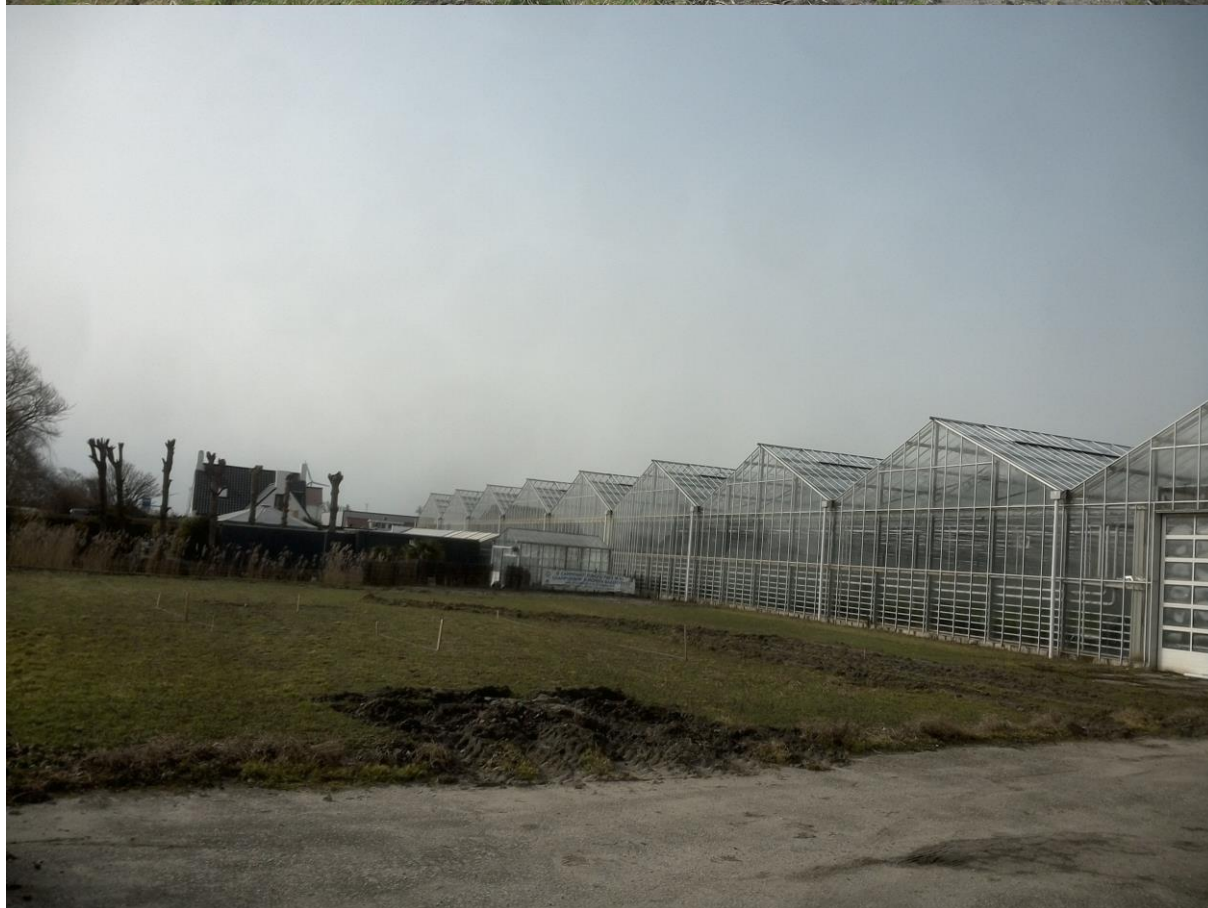
### **Fotoblad**

Uit het locatie bezoek blijkt dat onderhavige onderzoekslocatie braakliggend is.

Ter plaatse van onderhavige onderzoekslocatie is een maaiveldinspectie uitgevoerd. Op het maaiveld zijn 2 asbest verdachte plaatmaterialen aangetroffen. De locaties van de aangetroffen asbestverdachte materialen zijn op de situatieschets, welke is opgenomen in bijlage 2, weergegeven. De maaiveld inspectie coëfficiëntie is bepaald op 70 tot 90%.
