## **Verkennend bodem- en asbestonderzoek**

Leonardusplein te Beek en Donk

Kadastrale gegevens: gemeente Beek en Donk, sectie L, nummer 168 en 301

Projectnummer: 20231816  
Datum: 28 februari 2024

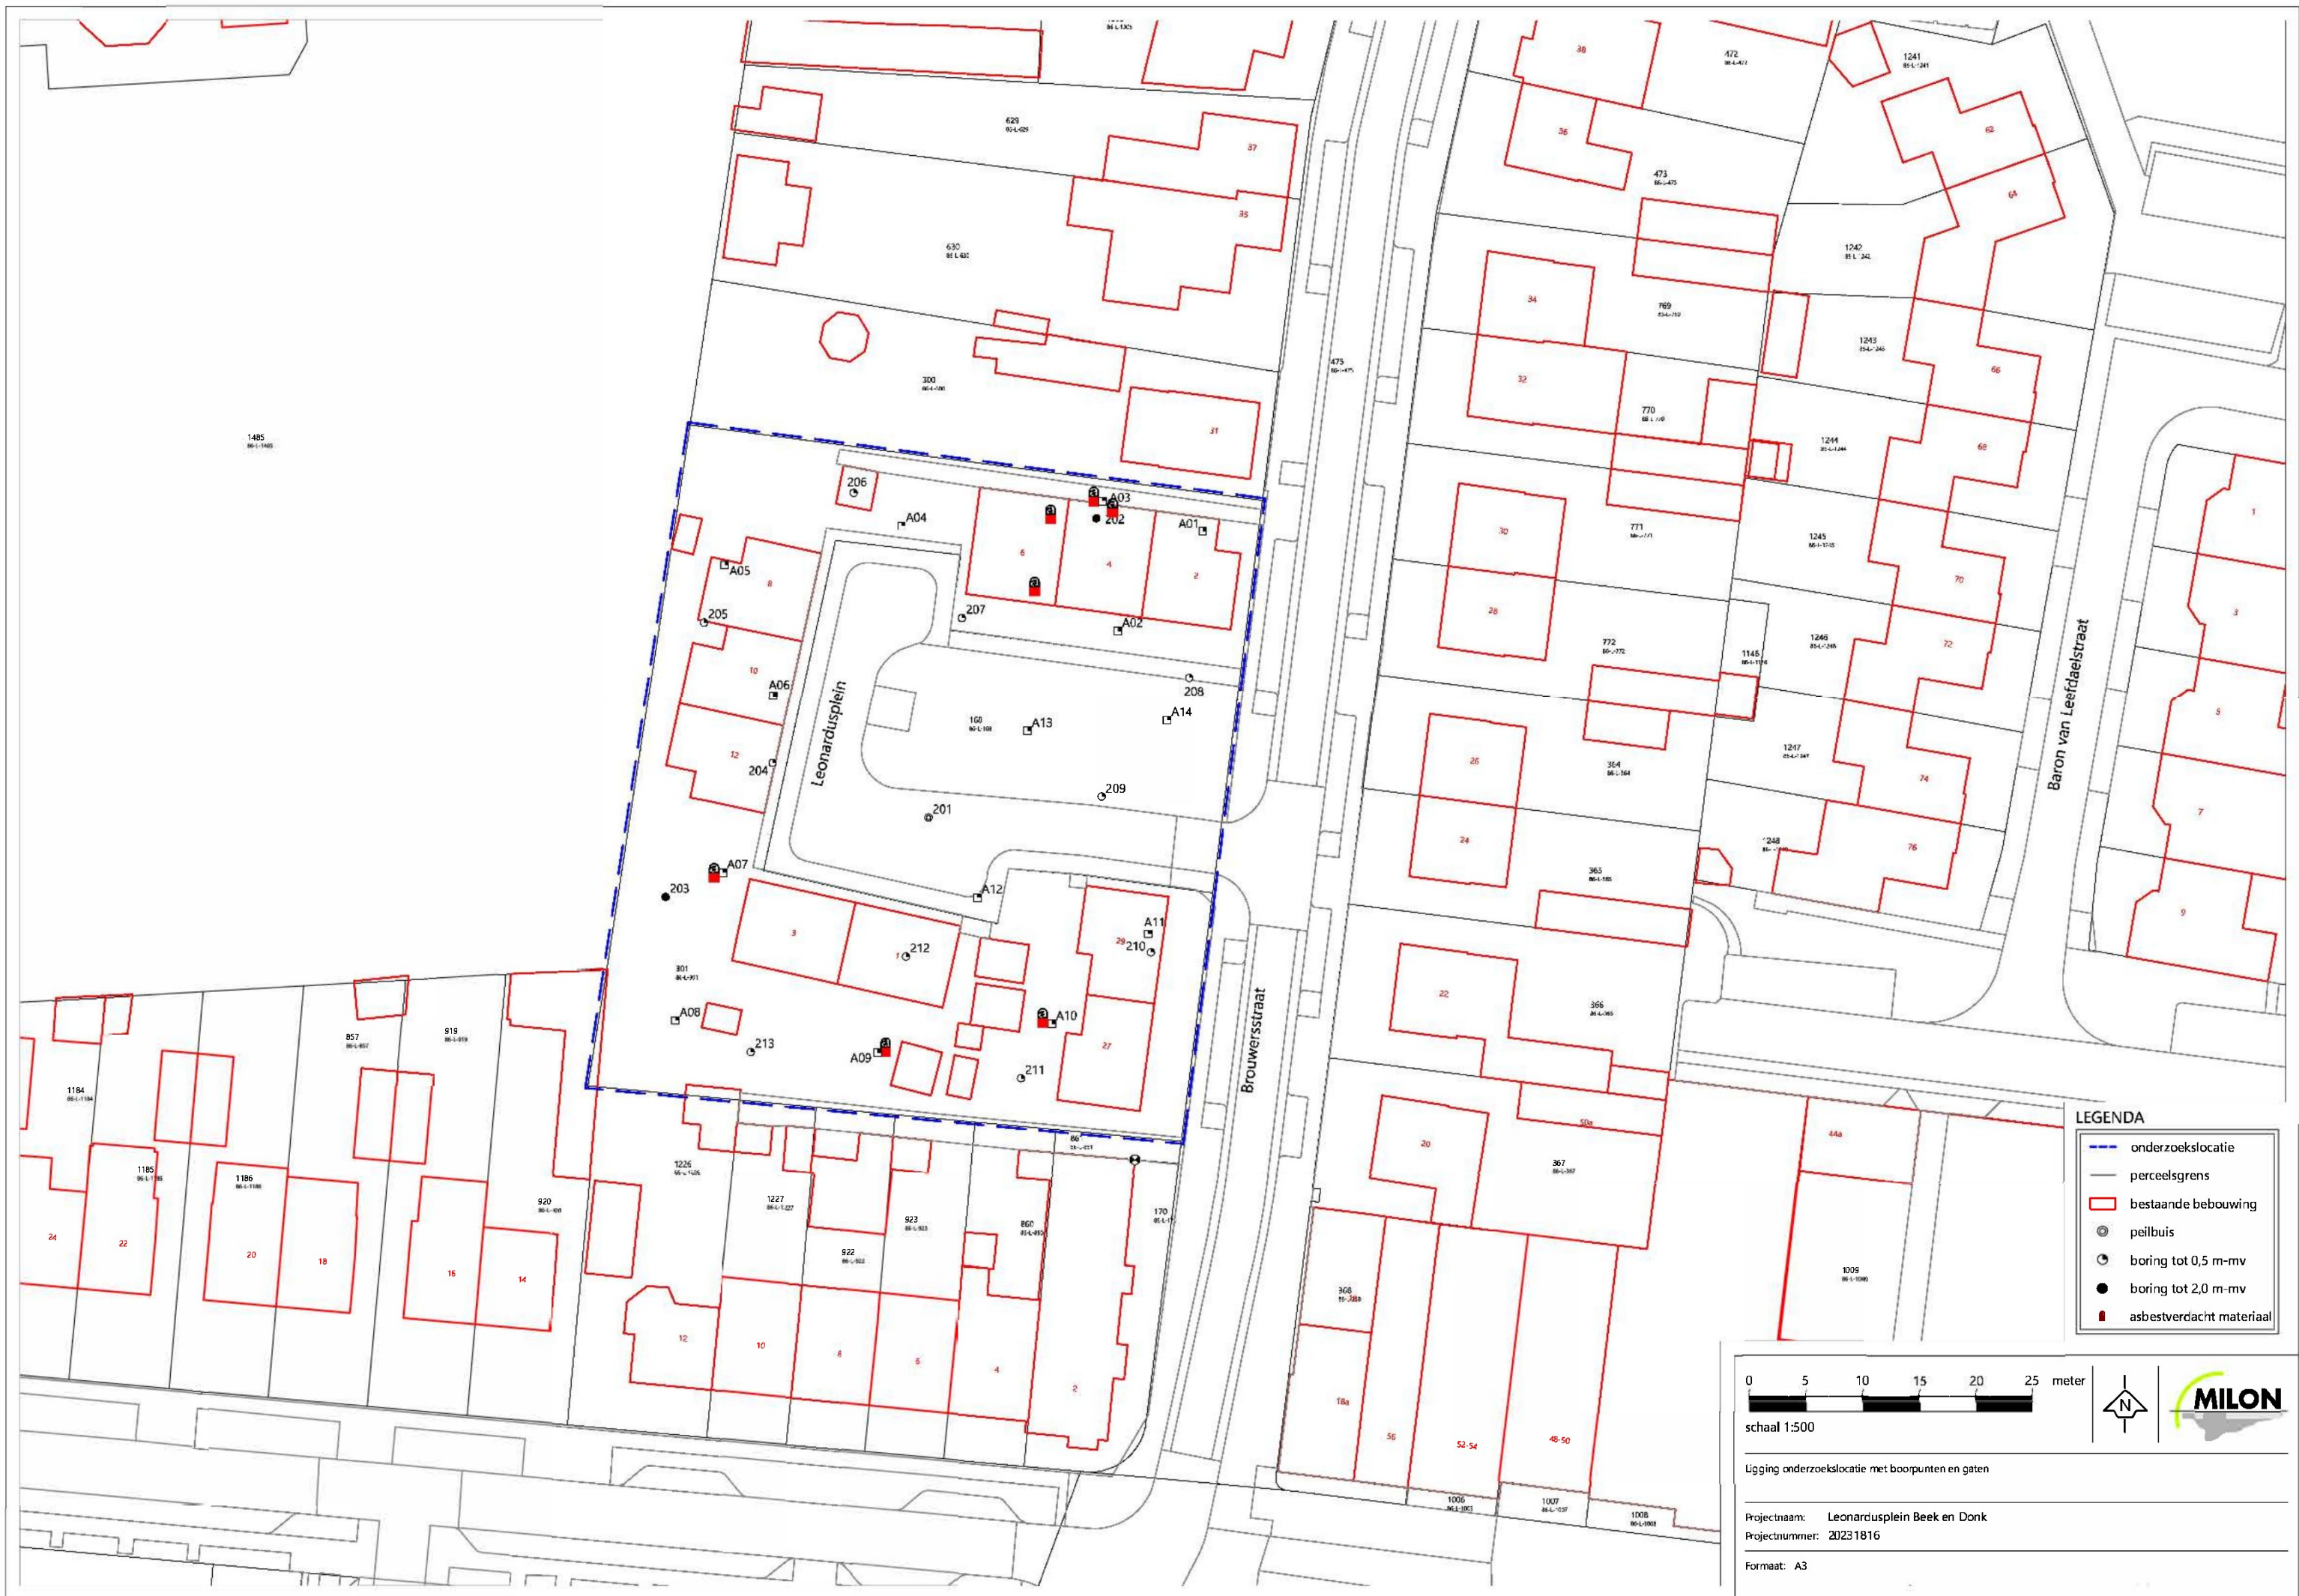
## **Bijlage 2: Situatietekening**

- onderzoekslocatie
- perceelsgrens
- bestaande bebouwing
- peilbuis
- boring tot 0,5 m-mv
- boring tot 2,0 m-mv
- asbestverdacht materiaal

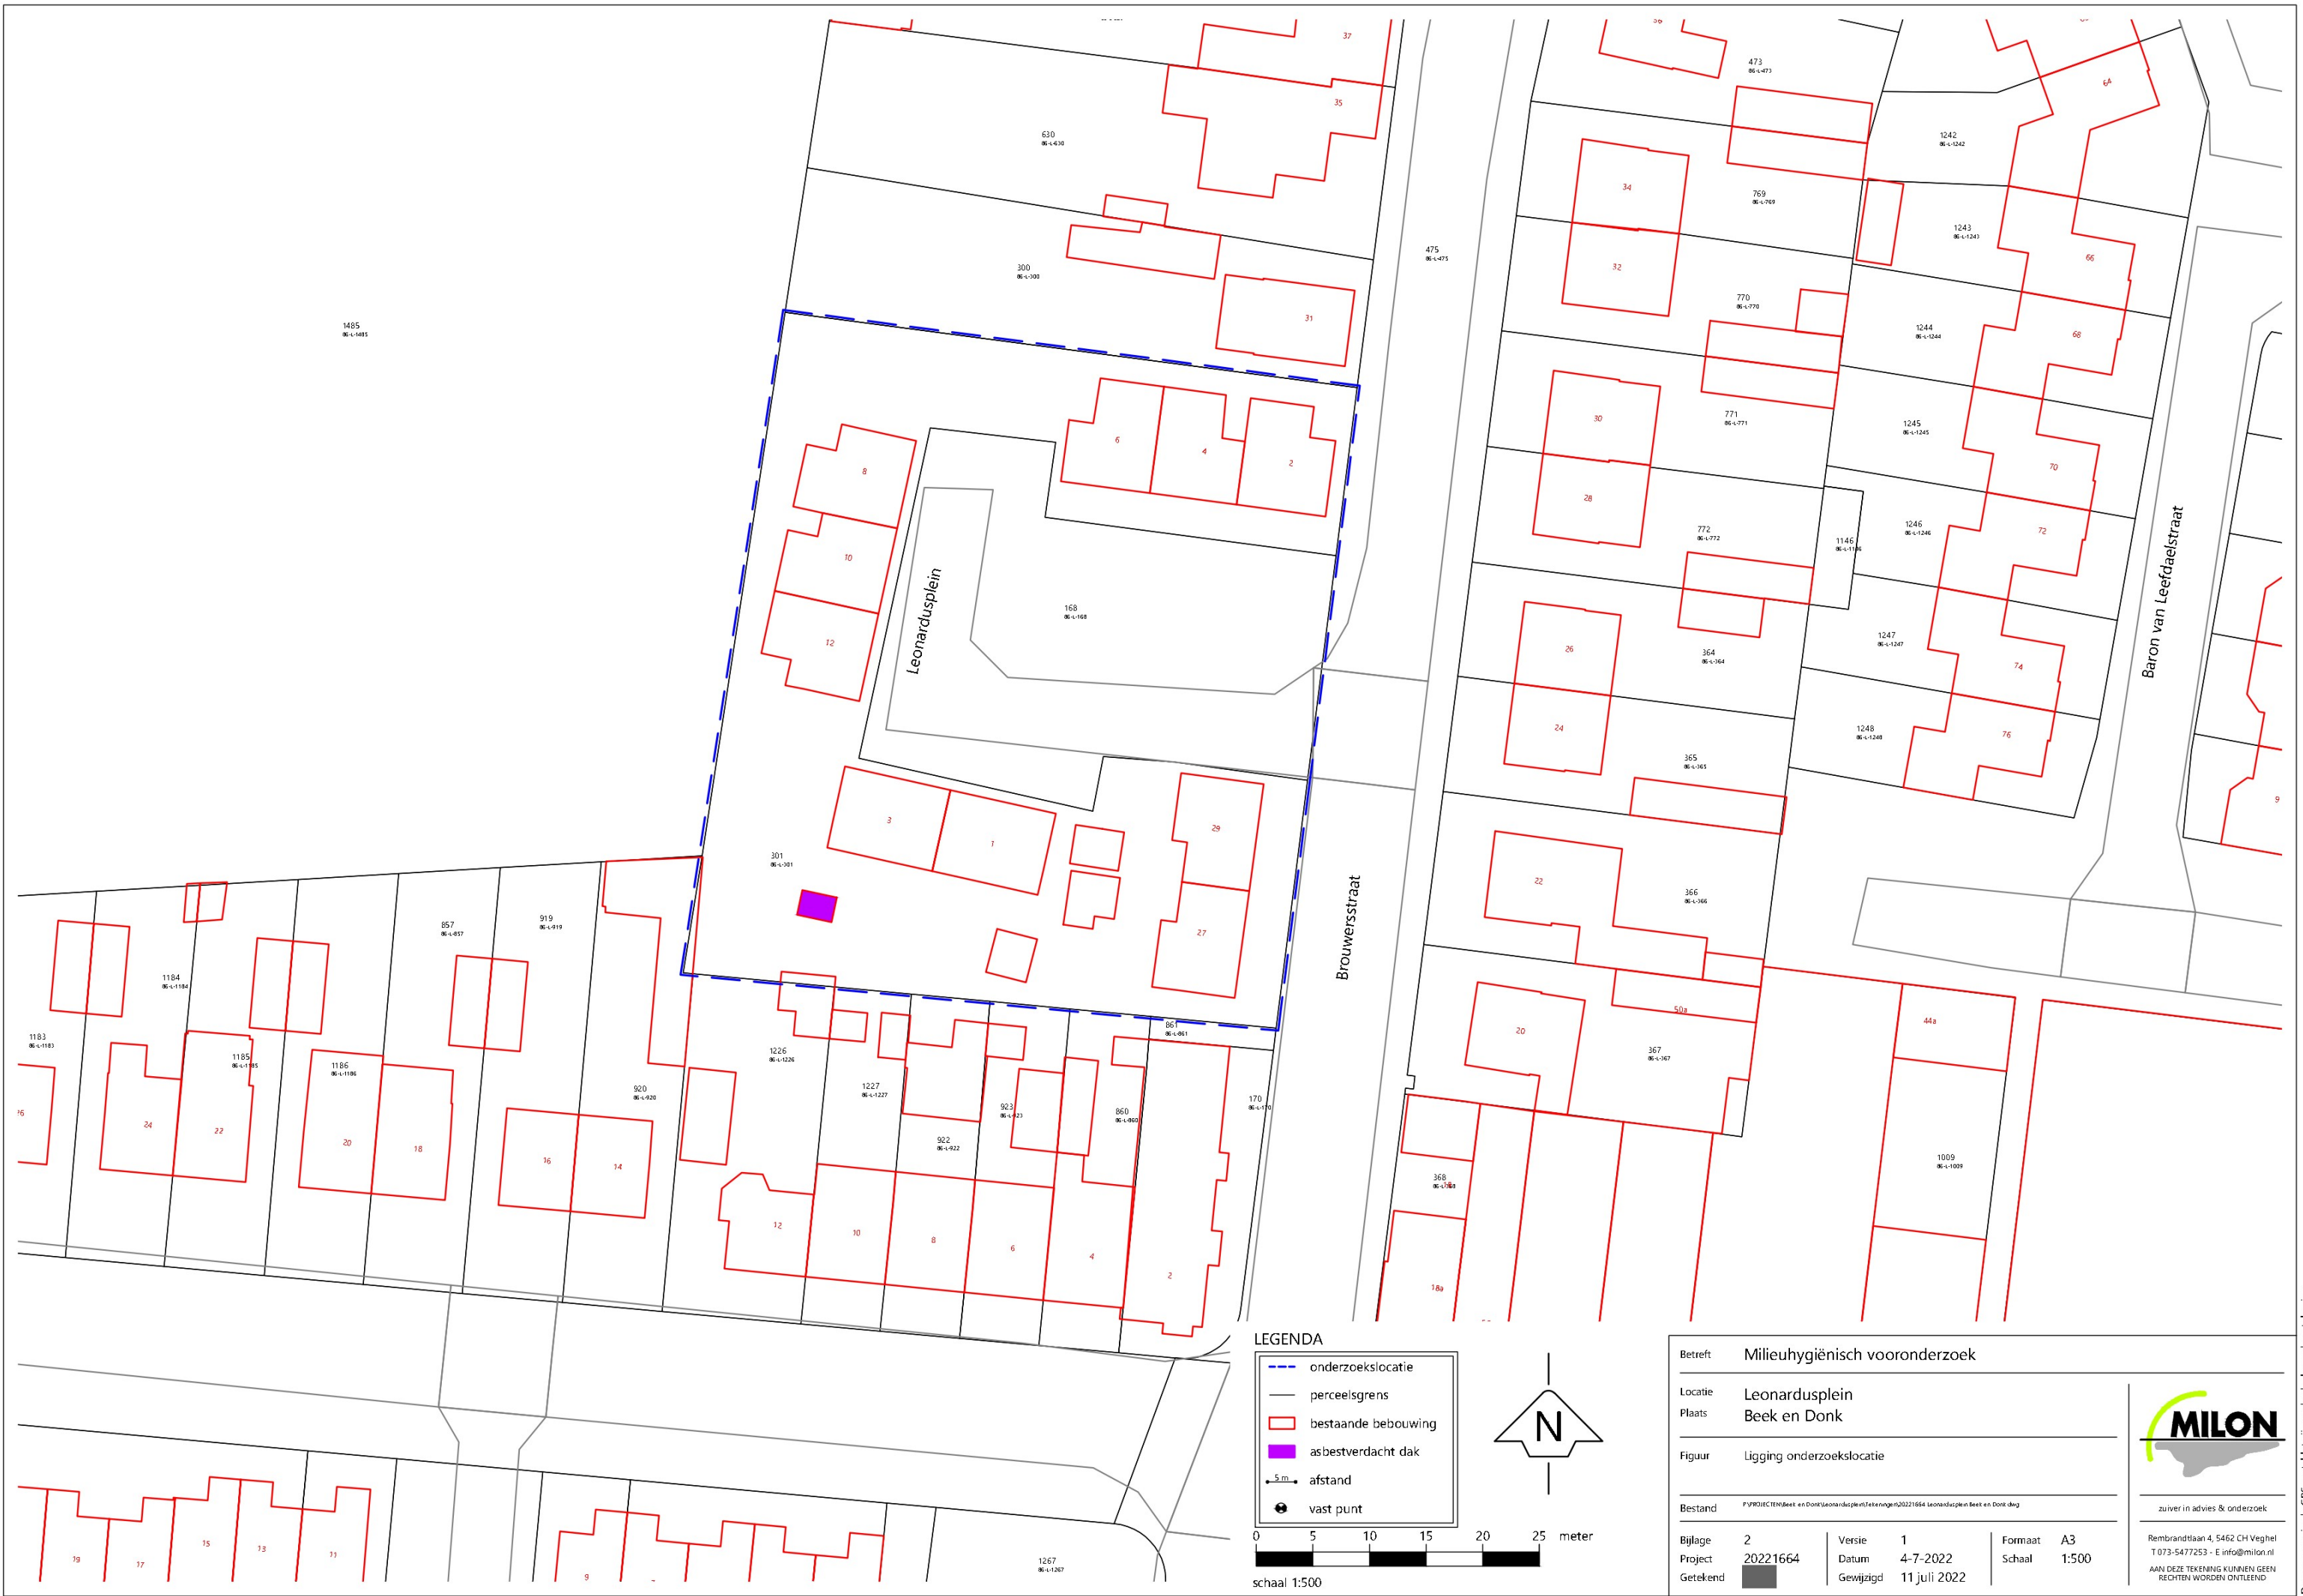
## **Bijlage 2**

- onderzoekslocatie
- perceelsgrens
- ▭ bestaande bebouwing
- asbestverdacht dak
- 5m afstand
- vast punt

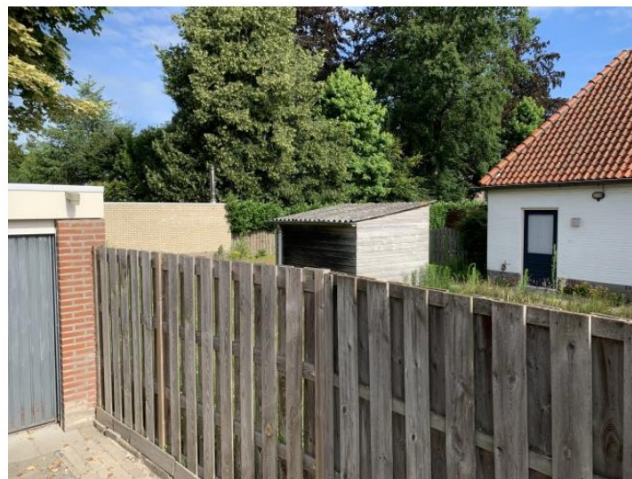
Foto 8

Gedurende het locatiebezoek is gekeken naar asbestverdachte dakbedekking. Deze is aanwezig zoals weergegeven op de situatietekening in bijlage 2. Op foto 8 in bijlage 3 is te zien dat het schuurtje achter Leonardusplein 3 een asbestverdachte dakbedekking heeft maar ook is voorzien van een goot en afvoer.
